## 8. 무척산터널

# ID : 무척산터널(대구) - SPAN No.1~5

| 용역명 | 2016년 상반기 시설물 정기점검 용역 |

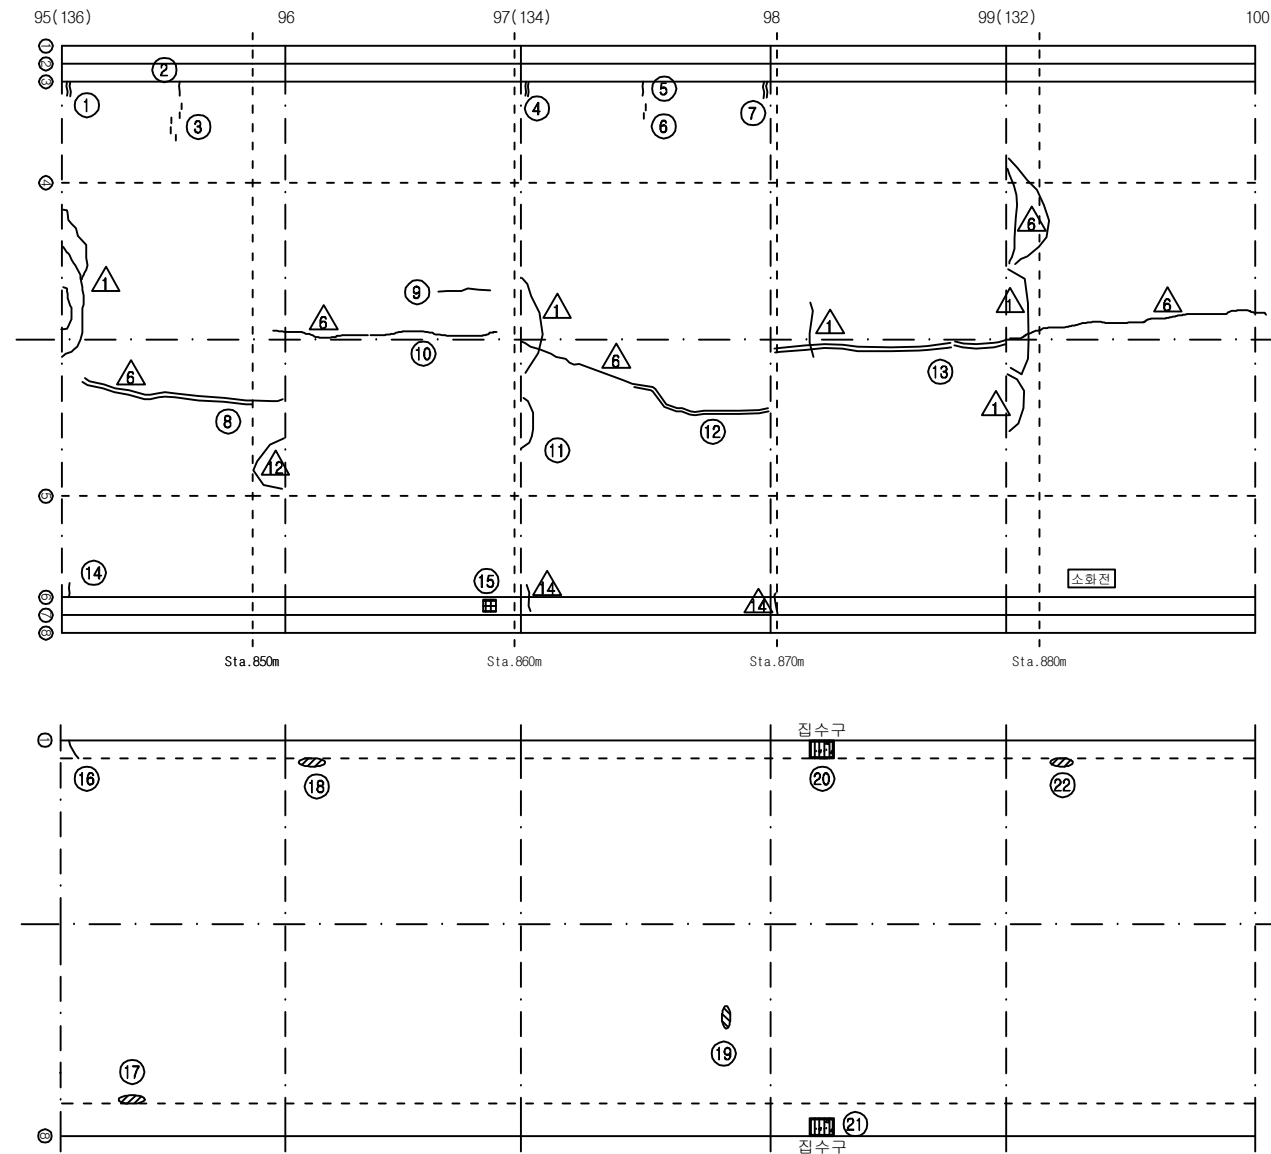
| 번호 | 신(N)<br>구(P) | 손상내용 | 손상현황 | | | | | | 결함<br>상대 | 손상<br>물량 | 비고 |
|---|---|---|---|---|---|---|---|---|---|---|---|
| 1 | 구 | 보수부 재균열 | 0.5 | 0.4 | - | 0.40 | m | 1 | c | 0.40 | |
| 2 | 구 | 균열 | 0.3 | 0.4 | - | 0.40 | m | 1 | c | 0.40 | |
| 3 | 구 | 타일 균열 | - | - | - | 1.00 | EA | 5 | - | 5.00 | |
| 4 | 구 | 보수부 재균열 | 1.0 | 0.4 | - | 0.40 | m | 1 | d | 0.40 | |
| 5 | 구 | 균열 | 0.3 | 0.4 | - | 0.40 | m | 1 | c | 0.40 | |
| 6 | 구 | 타일 균열 | - | - | - | 1.00 | EA | 2 | - | 2.00 | |
| 7 | 구 | 보수부 재균열 | 1.0 | 0.5 | - | 0.50 | m | 1 | d | 0.50 | |
| 8 | 구 | 보수부 재균열(중) | 0.3 | 9.0 | - | 9.00 | m | 1 | c | 9.00 | |
| 9 | 구 | 종균열 | 0.2 | 1.0 | - | 1.00 | m | 1 | b | 1.00 | |
| 10 | 구 | 종균열 | 0.2 | 6.0 | - | 6.00 | m | 1 | b | 6.00 | |
| 11 | 구 | 횡균열 | 0.3 | 1.5 | - | 1.50 | m | 1 | c | 1.50 | |
| 12 | 구 | 보수부 재균열(중) | 0.3 | 5.0 | - | 5.00 | m | 1 | c | 5.00 | |
| 13 | 구 | 보수부 재균열(중) | 0.2 | 9.0 | - | 9.00 | m | 1 | b | 9.00 | |
| 14 | 구 | 균열 | 1.0 | 0.3 | - | 0.30 | m | 1 | d | 0.30 | |
| 16 | 구 | 균열 | 0.3 | 0.6 | - | 0.60 | m | 1 | - | 0.60 | |

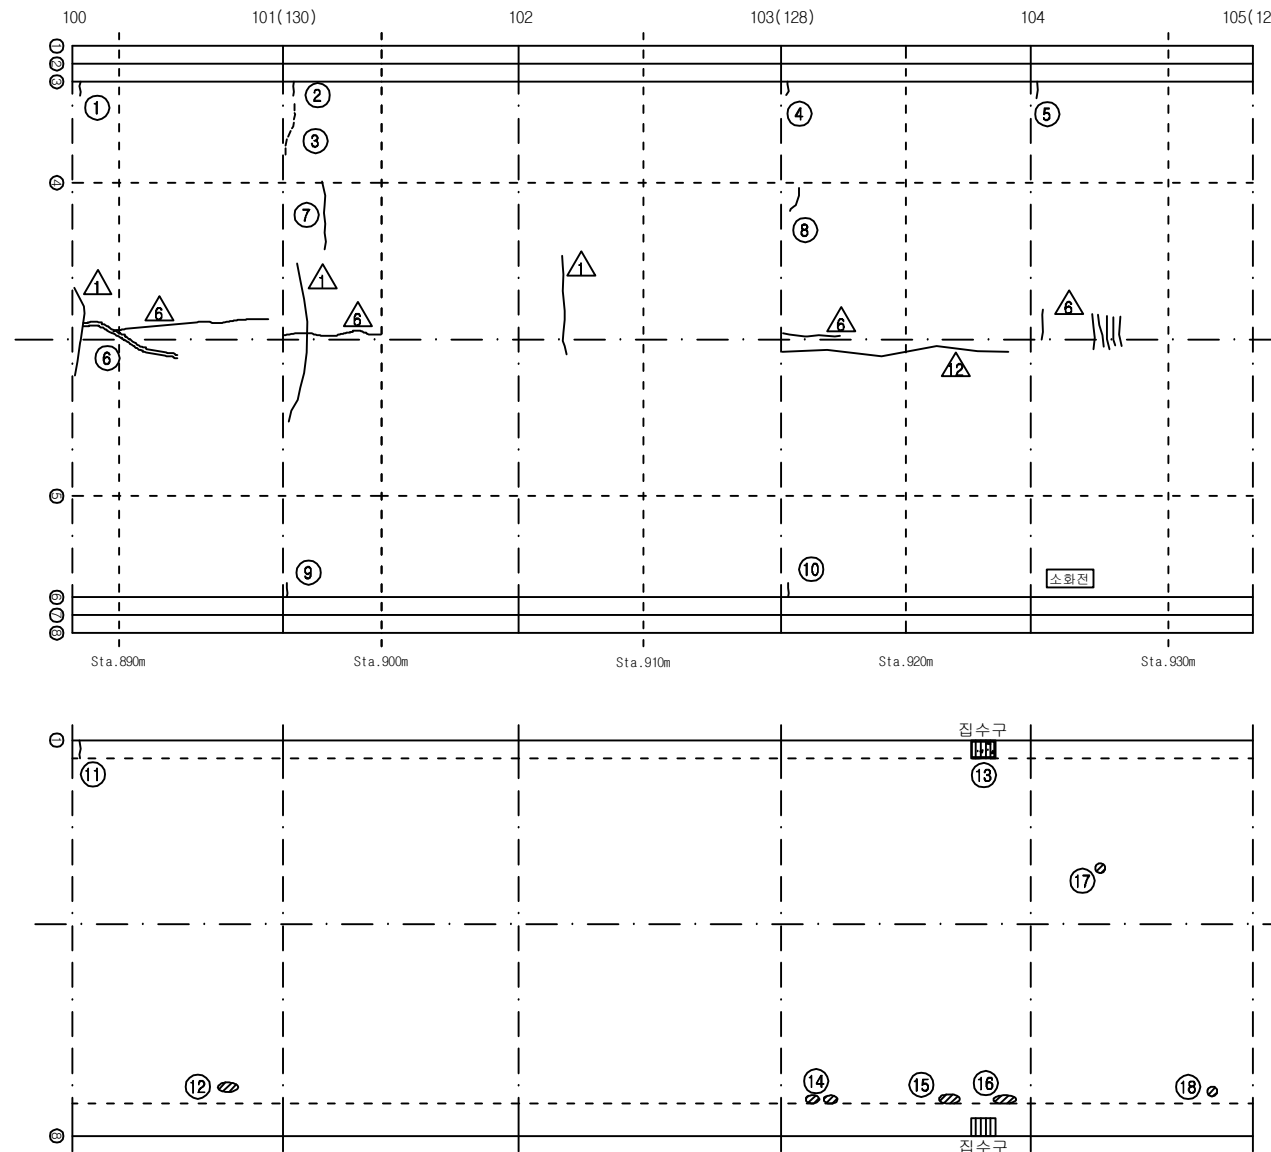
| 번호 | 신(N)<br>구(P) | 손상내용 | 손상현황 | | | | | | 결함<br>상대 | 손상<br>물량 | 비고 |
|---|---|---|---|---|---|---|---|---|---|---|---|
| 1 | 구 | 균열 | 0.5 | 0.4 | - | 0.40 | m | 1 | c | 0.40 | |
| 2 | 구 | 균열 | 0.3 | 0.4 | - | 0.40 | m | 1 | c | 0.40 | |
| 3 | 구 | 타일 균열 | - | - | - | 1.00 | EA | 16 | - | 16.00 | |
| 4 | 구 | 균열 | 1.0 | 0.4 | - | 0.40 | m | 1 | d | 0.40 | |
| 5 | 구 | 균열 | 0.5 | 0.4 | - | 0.40 | m | 1 | c | 0.40 | |
| 6 | 구 | 보수부 재균열(중) | 0.3 | 3.0 | - | 3.00 | m | 1 | c | 3.00 | |
| 7 | 구 | 황균열 | 0.1 | 2.0 | - | 2.00 | m | 1 | b | 2.00 | |
| 8 | 구 | 황균열 | 0.1 | 0.5 | - | 0.50 | m | 1 | b | 0.50 | |
| 9 | 구 | 균열 | 1.0 | 0.5 | - | 0.50 | m | 1 | d | 0.50 | |
| 10 | 구 | 균열 | 3.0 | 0.3 | - | 0.30 | m | 1 | e | 0.30 | |
| 11 | 구 | 균열 | 0.5 | 0.6 | - | 0.60 | m | 1 | - | 0.60 | |

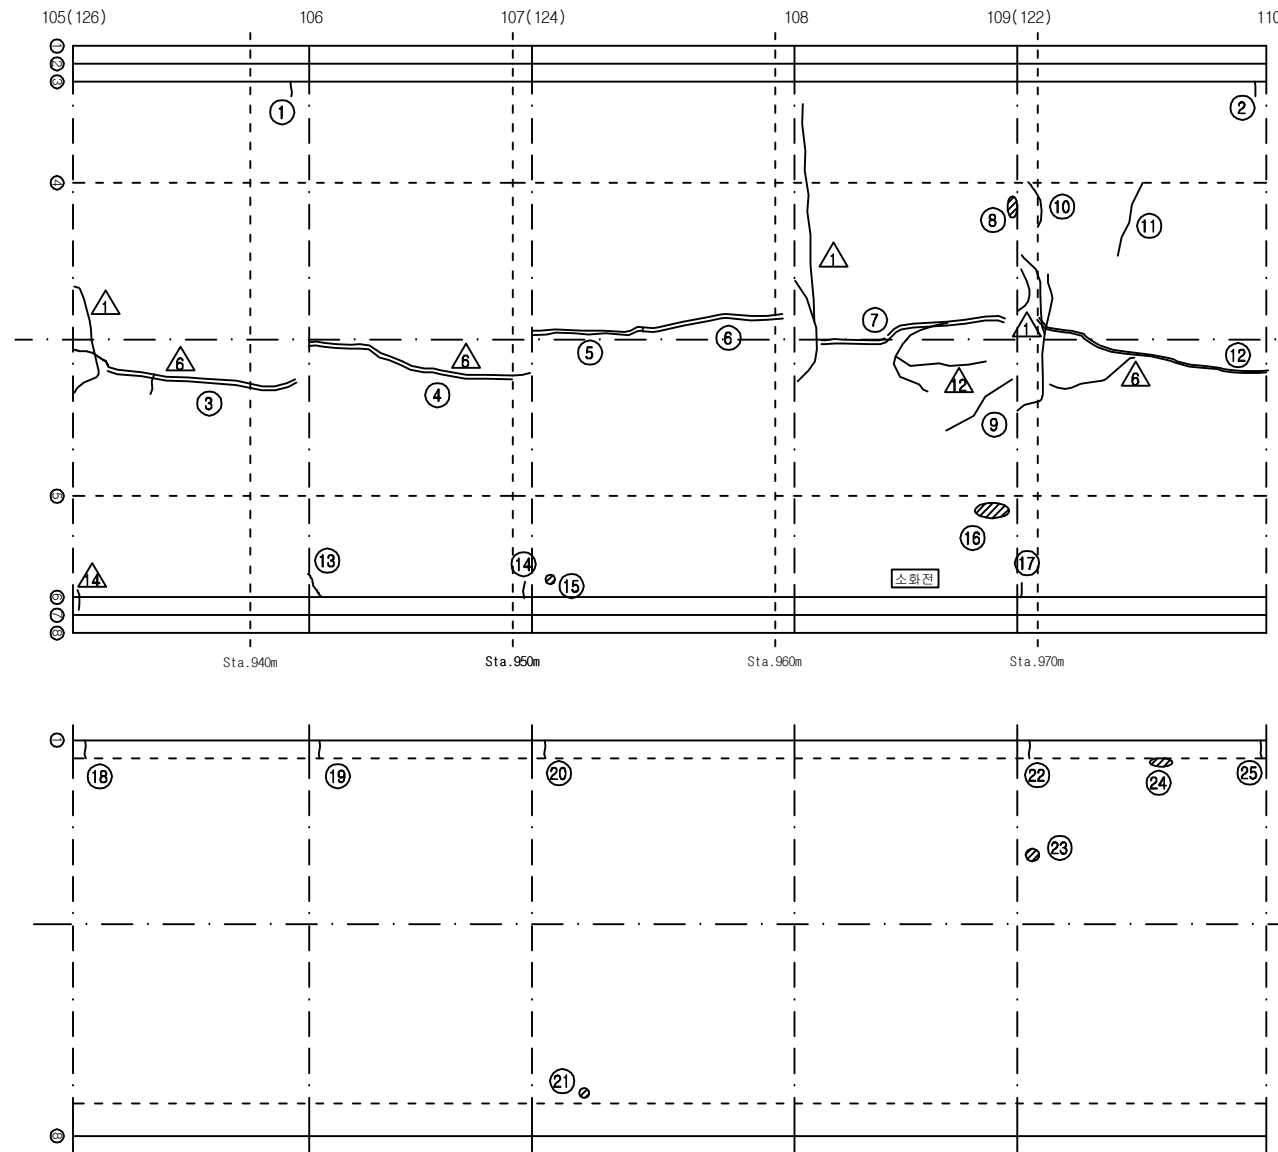
| 번호 | 신(N)<br>구(P) | 손상내용 | 손상현황 | | | | | | 결함<br>상태 | 손상<br>물량 | 비고 |
|---|---|---|---|---|---|---|---|---|---|---|---|
| 1 | 구 | 균열 | 1.0 | 0.4 | - | 0.40 | m | 1 | d | 0.40 | |
| 2 | 구 | 균열 | 0.5 | 0.4 | - | 0.40 | m | 1 | c | 0.40 | |
| 3 | 구 | 보수부 재균열(중) | 0.3 | 9.0 | - | 9.00 | m | 1 | c | 9.00 | |
| 4 | 구 | 보수부 재균열(중) | 0.5 | 9.0 | - | 9.00 | m | 1 | c | 9.00 | |
| 5 | 구 | 보수부 재균열(중) | 0.3 | 4.0 | - | 4.00 | m | 1 | c | 4.00 | |
| 6 | 구 | 보수부 재균열(중) | 0.3 | 5.0 | - | 5.00 | m | 1 | c | 5.00 | |
| 7 | 구 | 보수부 재균열(중) | 0.2 | 9.0 | - | 9.00 | m | 1 | b | 9.00 | |
| 9 | 구 | 종균열 | 0.3 | 2.0 | - | 2.00 | m | 1 | c | 2.00 | |
| 10 | 구 | 횡균열 | 0.3 | 1.2 | - | 1.20 | m | 1 | c | 1.20 | |
| 11 | 구 | 횡균열 | 0.3 | 2.0 | - | 2.00 | m | 1 | c | 2.00 | |
| 12 | 구 | 보수부 재균열(중) | 0.5 | 9.0 | - | 9.00 | m | 1 | c | 9.00 | |
| 13 | 구 | 균열 | 1.0 | 0.3 | - | 0.30 | m | 1 | d | 0.30 | |
| 14 | 구 | 균열 | 0.5 | 0.30 | - | 0.30 | m | 1 | c | 0.30 | |
| 17 | 구 | 균열 | 0.3 | 0.30 | - | 0.30 | m | 1 | c | 0.30 | |
| 18 | 구 | 균열 | 1.0 | 0.6 | - | 0.60 | m | 1 | - | 0.60 | |
| 19 | 구 | 균열 | 0.5 | 0.6 | - | 0.60 | m | 1 | - | 0.60 | |
| 20 | 구 | 균열 | 0.5 | 0.6 | - | 0.60 | m | 1 | - | 0.60 | |
| 22 | 구 | 균열 | 0.5 | 0.6 | - | 0.60 | m | 1 | - | 0.60 | |
| 25 | 구 | 균열 | 0.5 | 0.6 | - | 0.60 | m | 1 | - | 0.60 | |

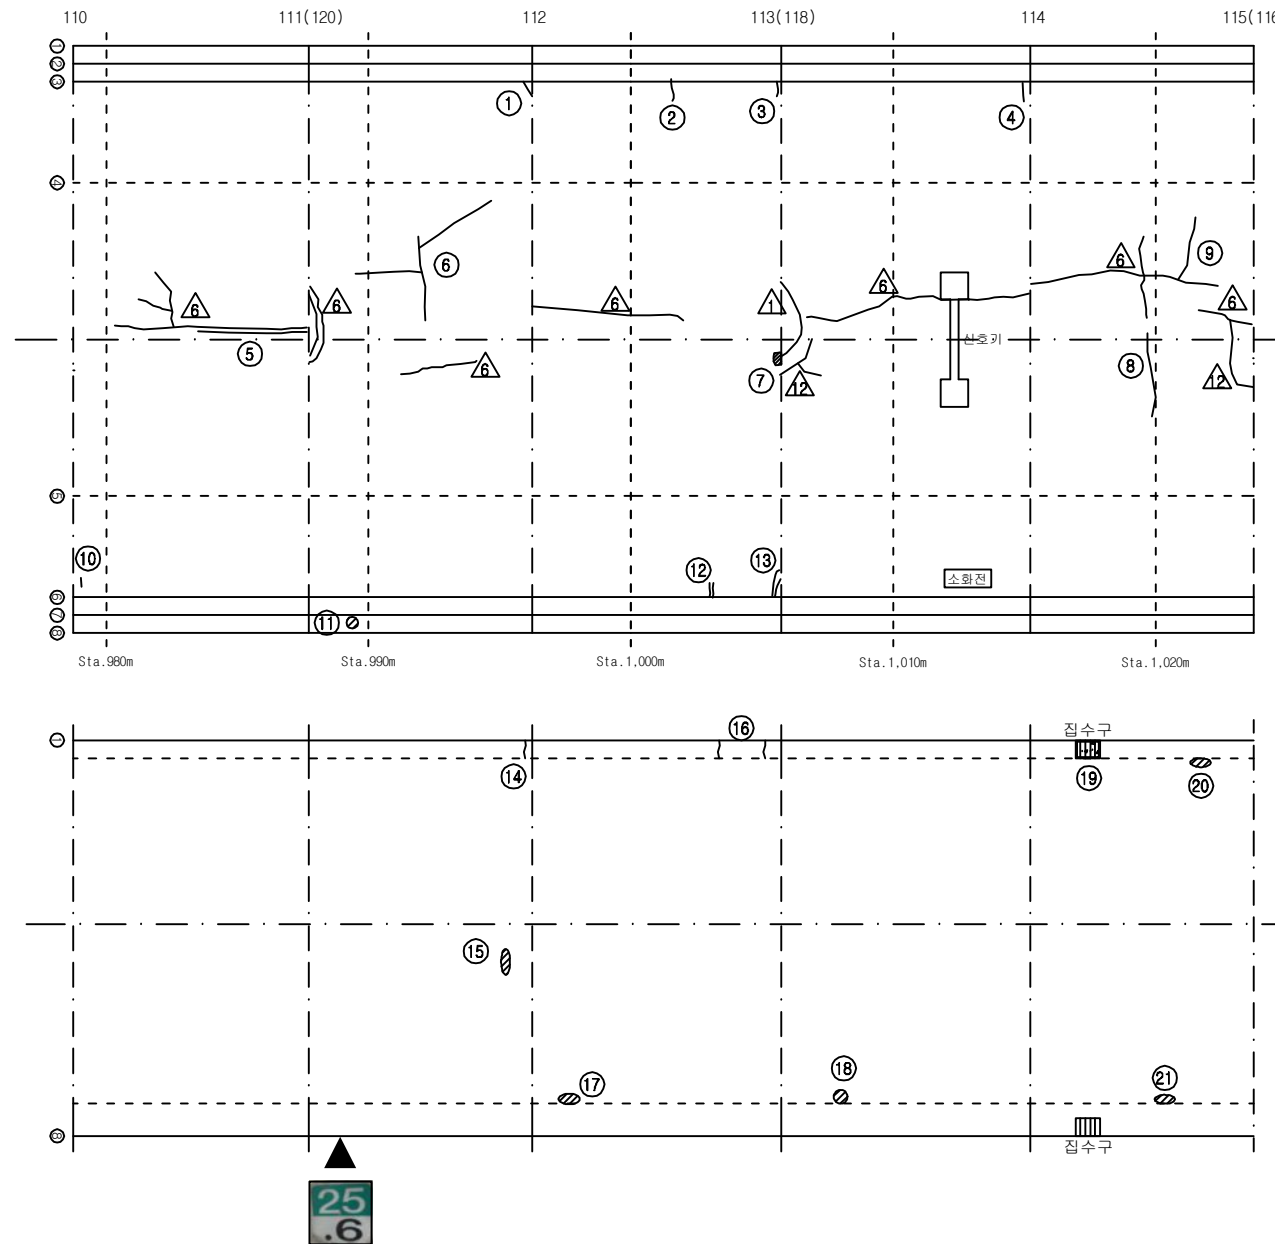
| 번호 | 신(N)<br>구(P) | 손상내용 | 손상현황 | | | | | | 결함<br>상태 | 손상<br>물량 | 비고 |
|---|---|---|---|---|---|---|---|---|---|---|---|
| 1 | 구 | 균열 | 0.5 | 0.4 | - | 0.40 | m | 1 | c | 0.40 | |
| 2 | 구 | 균열 | 0.2 | 0.3 | - | 0.30 | m | 1 | b | 0.30 | |
| 3 | 구 | 균열 | 0.5 | 0.4 | - | 0.40 | m | 1 | c | 0.40 | |
| 4 | 구 | 균열 | 0.5 | 0.4 | - | 0.40 | m | 1 | c | 0.40 | |
| 5 | 구 | 보수부 재균열(중) | 0.2 | 4.0 | - | 4.00 | m | 1 | b | 4.00 | |
| 6 | 구 | 종균열 | 0.3 | 7.0 | - | 7.00 | m | 1 | c | 7.00 | |
| 8 | 구 | 횡균열 | 0.3 | 2.0 | - | 2.00 | m | 1 | c | 2.00 | |
| 9 | 구 | 횡균열 | 0.3 | 1.2 | - | 1.2 | m | 1 | c | 1.20 | |
| 10 | 구 | 타일 균열 | - | - | - | 1.00 | EA | 1 | - | 1.00 | |
| 12 | 구 | 보수부 재균열 | 0.3 | 0.4 | - | 0.40 | m | 1 | c | 0.40 | |
| 13 | 구 | 보수부 재균열 | 0.3 | 0.3 | - | 0.30 | m | 1 | c | 0.30 | |
| 14 | 구 | 균열 | 1.0 | 0.6 | - | 0.60 | m | 1 | - | 0.60 | |
| 16 | 구 | 균열 | 0.5 | 0.6 | - | 0.60 | m | 2 | - | 1.20 | |

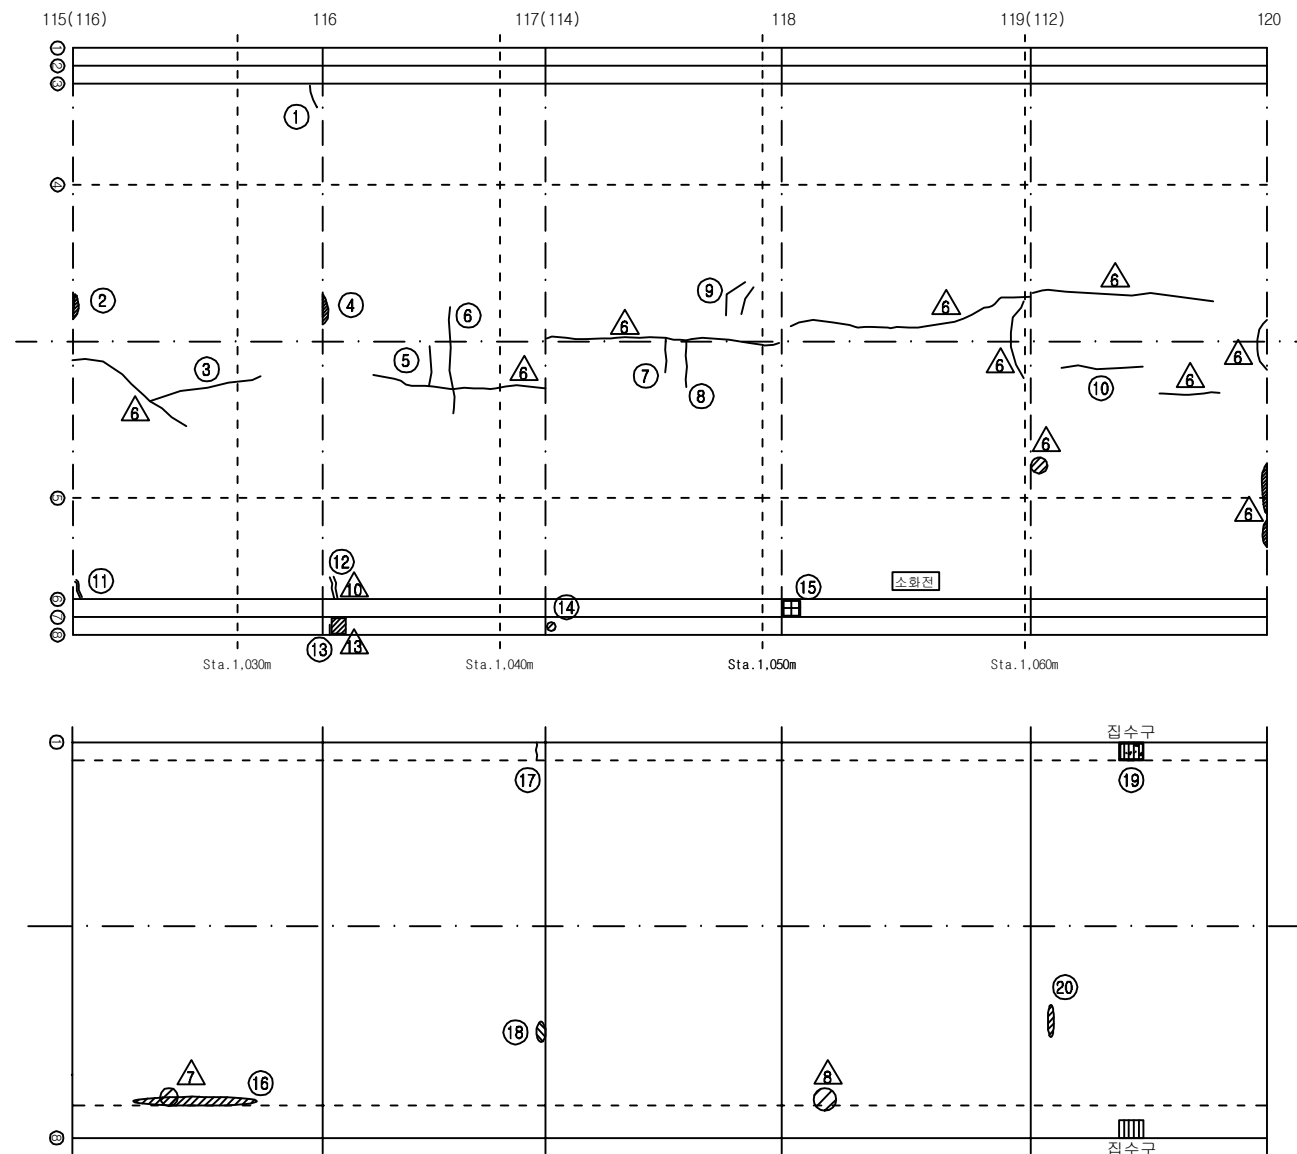
| 번호 | 신(N)<br>구(P) | 손상내용 | 손상현황 | | | | | | 결함<br>상대 | 손상<br>물량 | 비고 |
|---|---|---|---|---|---|---|---|---|---|---|---|
| 1 | 구 | 균열 | 0.5 | 0.4 | - | 0.40 | m | 1 | c | 0.40 | |
| 3 | 구 | 종균열 | 0.3 | 3.0 | - | 3.00 | m | 1 | c | 3.00 | |
| 5 | 구 | 횡균열 | 0.3 | 0.6 | - | 0.60 | m | 1 | c | 0.60 | |
| 6 | 구 | 횡균열 | 0.3 | 3.0 | - | 3.00 | m | 1 | c | 3.00 | |
| 7 | 구 | 횡균열 | 0.3 | 0.6 | - | 0.60 | m | 1 | c | 0.60 | |

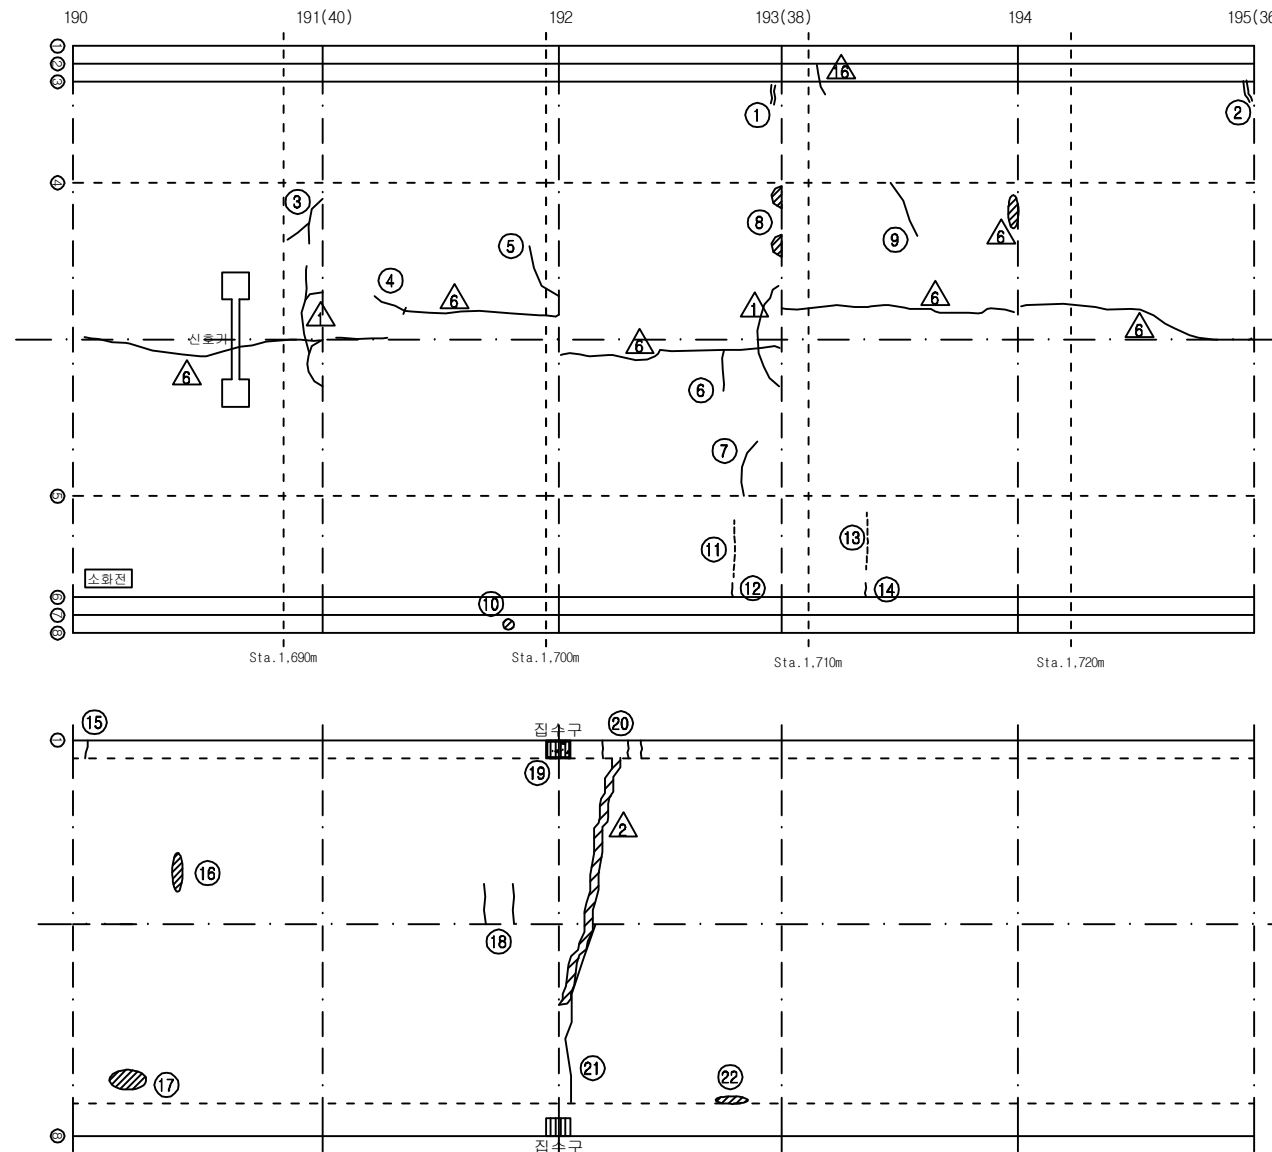
| 번호 | 신(N)<br>구(P) | 손상내용 | 손상현황 | | | | | | 결함<br>상태 | 손상<br>물량 | 비고 |
|---|---|---|---|---|---|---|---|---|---|---|---|
| 1 | 구 | 보수부 재균열 | 0.3 | 0.4 | - | 0.40 | m | 1 | c | 0.40 | |
| 2 | 구 | 보수부 재균열 | 0.5 | 0.4 | - | 0.40 | m | 1 | c | 0.40 | |
| 3 | 구 | 황균열 | 0.2 | 2.5 | - | 2.50 | m | 1 | b | 2.50 | |
| 4 | 구 | 충균열 | 0.2 | 0.6 | - | 0.60 | m | 1 | b | 0.60 | |
| 5 | 구 | 황균열 | 0.3 | 2.0 | - | 2.00 | m | 1 | c | 2.00 | |
| 6 | 구 | 황균열 | 0.3 | 1.5 | - | 1.50 | m | 1 | c | 1.50 | |
| 7 | 구 | 황균열 | 0.3 | 1.5 | - | 1.50 | m | 1 | c | 1.50 | |
| 9 | 구 | 황균열 | 0.2 | 1.2 | - | 1.20 | m | 1 | b | 1.20 | |
| 11 | 구 | 타일 균열 | - | - | - | 1.00 | EA | 6 | - | 6.00 | |
| 12 | 구 | 균열 | 0.3 | 0.3 | - | 0.30 | m | 1 | c | 0.30 | |
| 13 | 구 | 타일 균열 | - | - | - | 1.00 | EA | 8 | - | 8.00 | |
| 14 | 구 | 균열 | 0.3 | 0.3 | - | 0.30 | m | 1 | c | 0.30 | |
| 15 | 구 | 균열 | 0.3 | 0.6 | - | 0.60 | m | 1 | - | 0.60 | |
| 18 | 구 | 균열 | - | 1.0 | - | 1.00 | m | 2 | - | 2.00 | |
| 20 | 구 | 균열 | 0.3 | 0.6 | - | 0.60 | m | 3 | - | 1.80 | |
| 21 | 구 | 균열 | - | 3.0 | - | 3.00 | m | 1 | - | 3.00 | |

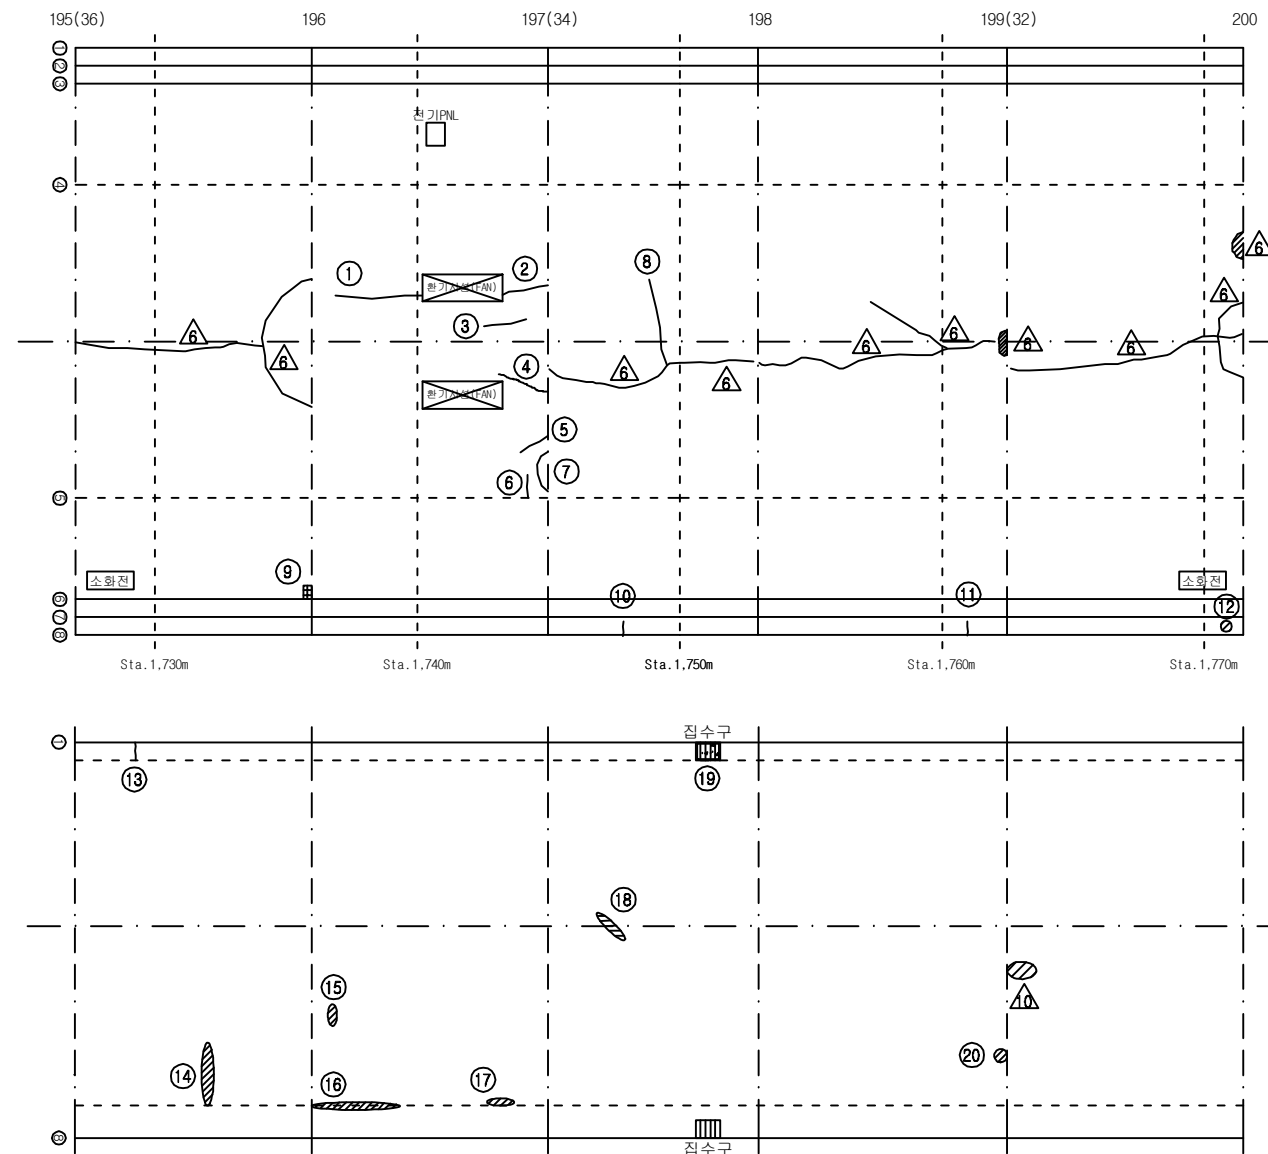
| 번호 | 신(N)<br>구(P) | 손상내용 | 손상현황 | | | | | | 결함<br>상대 | 손상<br>물량 | 비고 |
|---|---|---|---|---|---|---|---|---|---|---|---|
| 1 | 구 | 중균열 | 0.3 | 2.5 | - | 2.50 | m | 1 | c | 2.50 | |
| 2 | 구 | 중균열 | 0.3 | 2.2 | - | 2.20 | m | 1 | c | 2.20 | |
| 3 | 구 | 중균열 | 0.2 | 1.5 | - | 1.50 | m | 1 | b | 1.50 | |
| 4 | 구 | 중균열 | 0.3 | 2.0 | - | 2.00 | m | 1 | c | 2.00 | |
| 5 | 구 | 중균열 | 0.3 | 0.7 | - | 0.70 | m | 1 | c | 0.70 | |
| 6 | 구 | 횡균열 | 0.3 | 0.8 | - | 0.80 | m | 1 | c | 0.80 | |
| 7 | 구 | 횡균열 | 0.3 | 1.2 | - | 1.20 | m | 1 | c | 1.20 | |
| 8 | 구 | 횡균열 | 0.3 | 2.5 | - | 2.50 | m | 1 | c | 2.50 | |
| 10 | 구 | 균열 | 0.3 | 0.3 | - | 0.30 | m | 1 | - | 0.30 | |
| 11 | 구 | 균열 | 0.3 | 0.3 | - | 0.30 | m | 1 | - | 0.30 | |
| 13 | 구 | 균열 | 0.3 | 0.6 | - | 0.60 | m | 1 | - | 0.60 | |

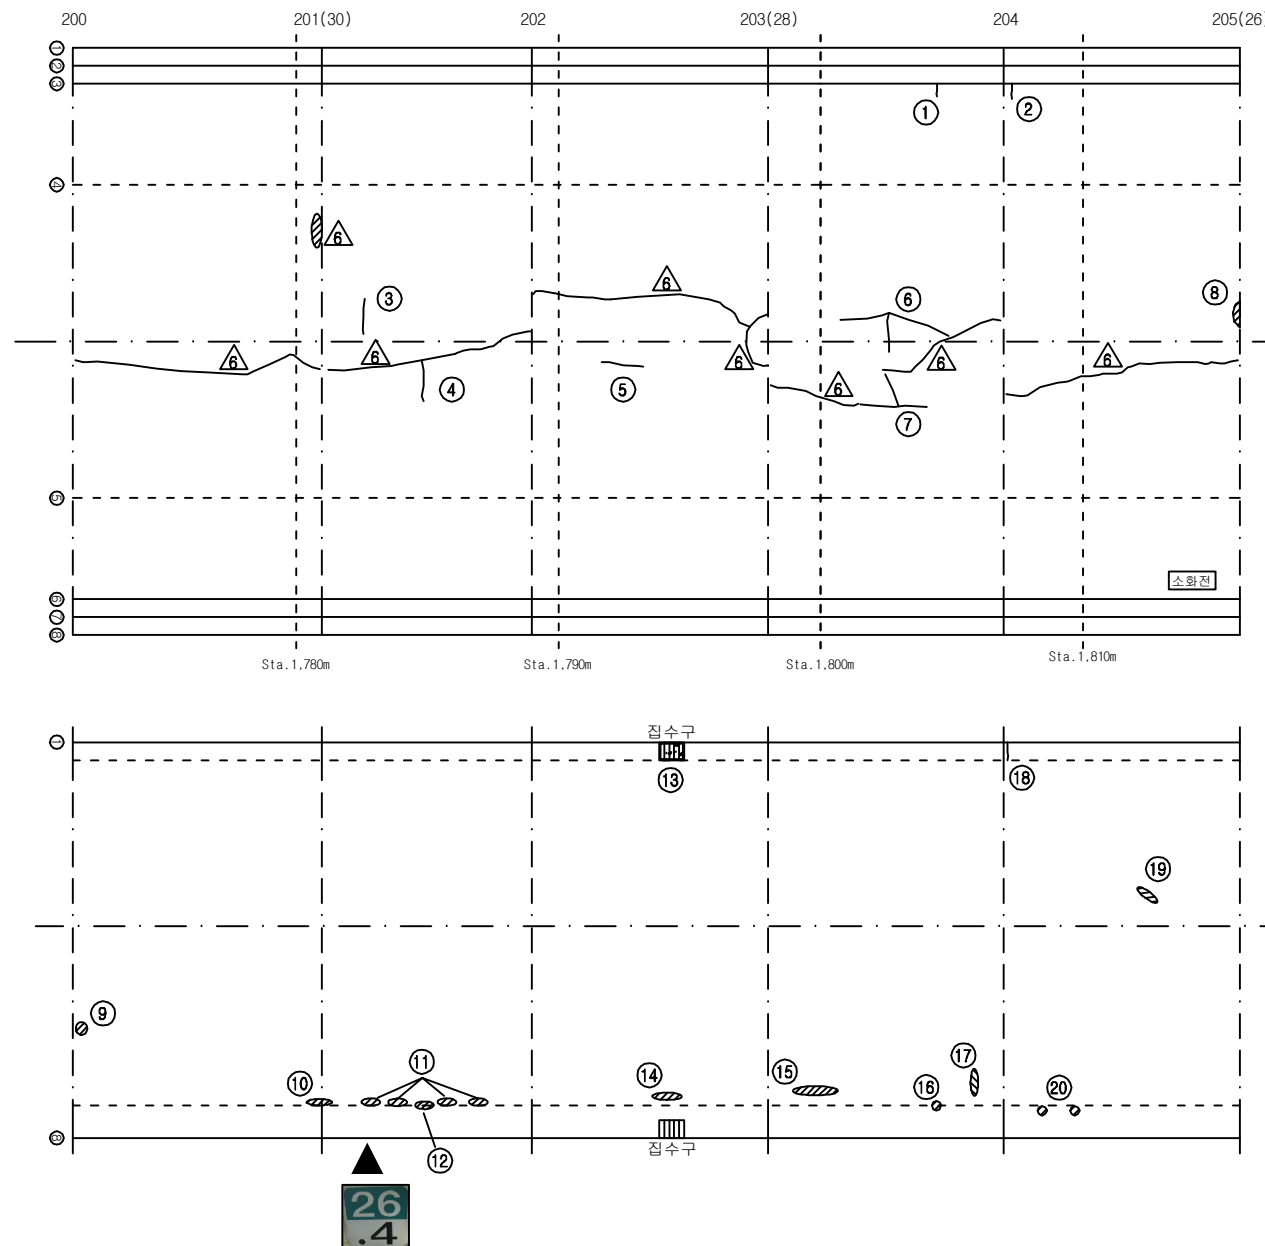
| 번호 | 신(N)<br>구(P) | 손상내용 | 손상현황 | | | | | | 결함<br>상태 | 손상<br>물량 | 비고 |
|---|---|---|---|---|---|---|---|---|---|---|---|
| 1 | 구 | 균열 | 0.3 | 0.3 | - | 0.30 | m | 1 | c | 0.30 | |
| 2 | 구 | 균열 | 1.0 | 0.4 | - | 0.40 | m | 1 | d | 0.40 | |
| 3 | 구 | 황균열 | 0.2 | 1.0 | - | 1.00 | m | 1 | b | 1.00 | |
| 4 | 구 | 황균열 | 0.2 | 1.0 | - | 1.00 | m | 1 | b | 1.00 | |
| 5 | 구 | 충균열 | 0.3 | 1.2 | - | 1.20 | m | 1 | c | 1.20 | |
| 6 | 구 | 충균열 | 0.2 | 5.0 | - | 5.00 | m | 1 | b | 5.00 | |
| 7 | 구 | 충균열 | 0.3 | 4.0 | - | 4.00 | m | 1 | c | 4.00 | |
| 18 | 구 | 균열 | 1.0 | 0.6 | - | 0.60 | m | 1 | - | 0.60 | |

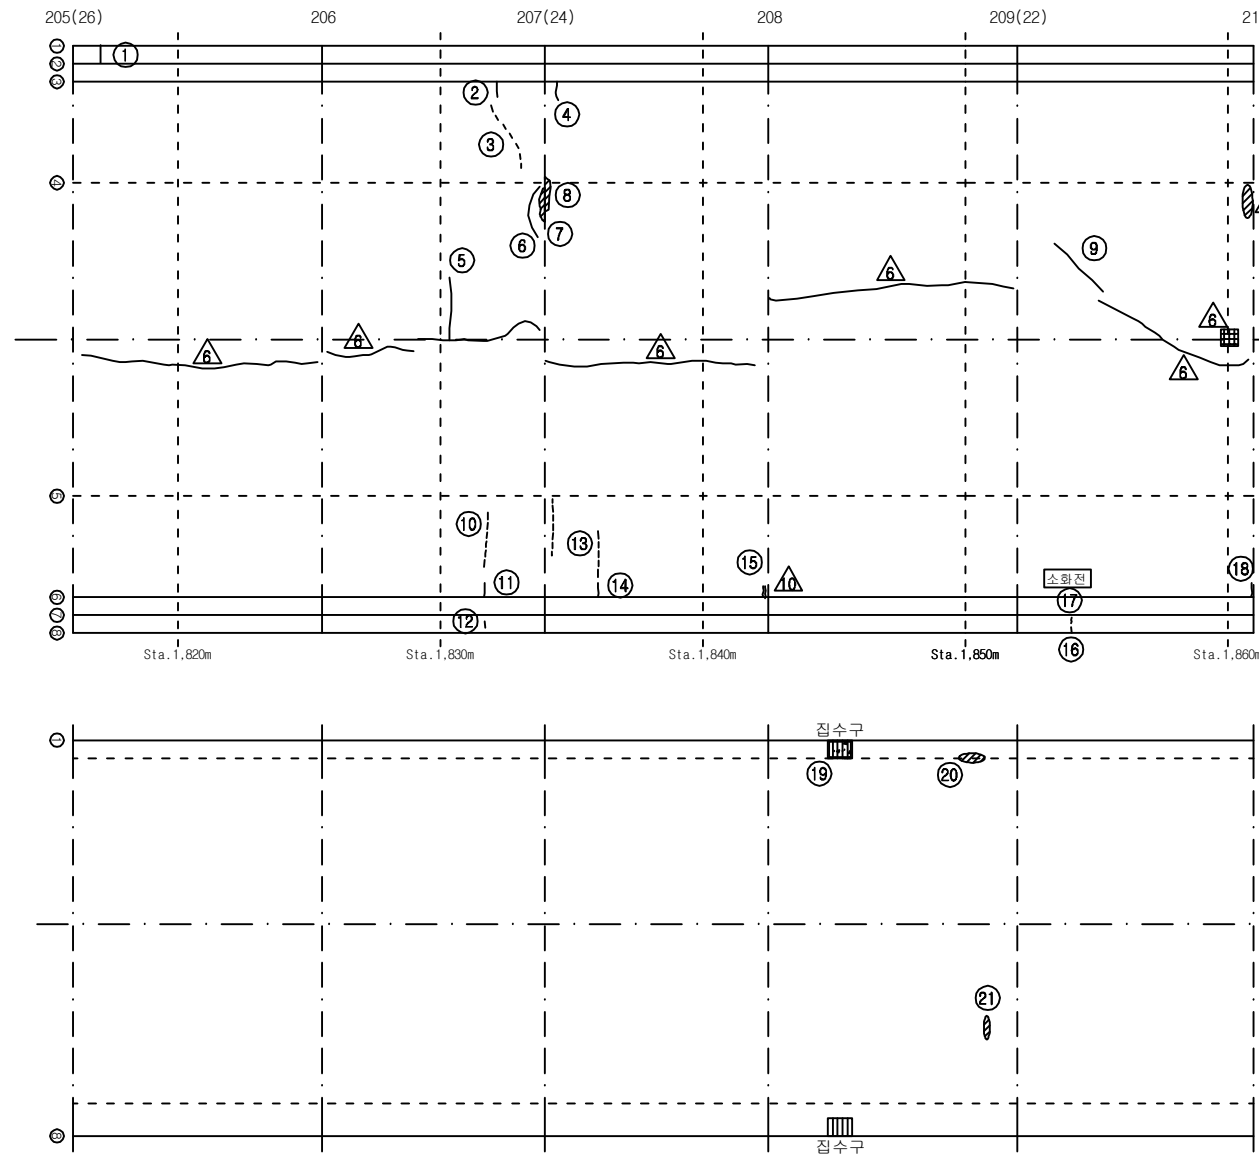
| 번호 | 신(N)<br>구(P) | 손상내용 | 손상현황 | | | | | | 결함<br>상태 | 손상<br>물량 | 비고 |
|---|---|---|---|---|---|---|---|---|---|---|---|
| 1 | 구 | 균열 | 0.3 | 0.6 | - | 0.60 | m | 1 | - | 0.60 | |
| 2 | 구 | 균열 | 0.3 | 0.3 | - | 0.30 | m | 1 | c | 0.30 | |
| 3 | 구 | 타일 균열 | - | - | - | 1.00 | EA | 7 | - | 7.00 | |
| 4 | 구 | 균열 | 0.5 | 0.4 | - | 0.40 | m | 1 | c | 0.40 | |
| 5 | 구 | 황균열 | 0.2 | 1.2 | - | 1.20 | m | 1 | b | 1.20 | |
| 6 | 구 | 황균열 | 0.2 | 0.8 | - | 0.80 | m | 1 | b | 0.80 | |
| 9 | 구 | 황균열 | 0.2 | 1.2 | - | 1.20 | m | 1 | b | 1.20 | |
| 10 | 구 | 타일 균열 | - | - | - | 1.00 | EA | 6 | - | 6.00 | |
| 11 | 구 | 균열 | 0.3 | 0.3 | - | 0.30 | m | 1 | c | 0.30 | |
| 12 | 구 | 타일 균열 | - | - | - | 1.00 | EA | 1 | - | 1.00 | |
| 13 | 구 | 타일 균열 | - | - | - | 1.00 | EA | 5 | - | 5.00 | |
| 14 | 구 | 균열 | 0.3 | 0.3 | - | 0.30 | m | 1 | c | 0.30 | |
| 15 | 구 | 보수부 재균열 | 0.3 | 0.3 | - | 0.30 | m | 1 | c | 0.30 | |
| 16 | 구 | 균열 | 0.3 | 0.3 | - | 0.30 | m | 1 | - | 0.30 | |
| 17 | 구 | 타일 균열 | - | - | - | 1.00 | EA | 1 | - | 1.00 | |
| 18 | 구 | 균열 | 3.0 | 0.3 | - | 0.30 | m | 1 | e | 0.30 | |

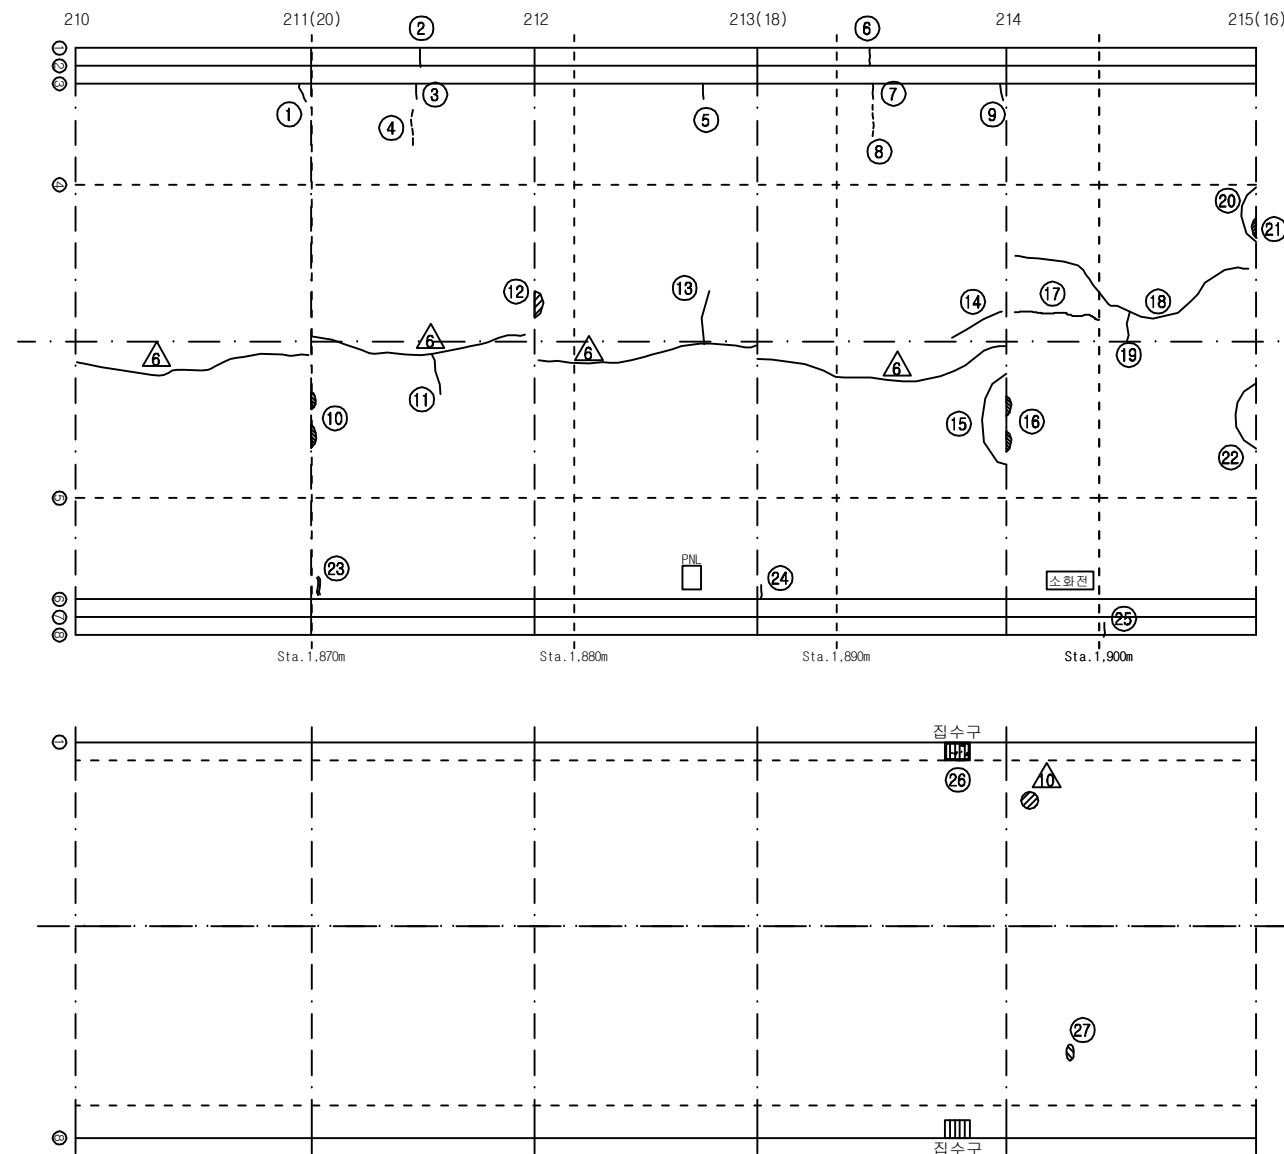
| 번호 | 신(N)<br>구(P) | 손상내용 | 손상현황 | | | | | | 결함<br>상태 | 손상<br>물량 | 비고 |
|---|---|---|---|---|---|---|---|---|---|---|---|
| 1 | 구 | 균열 | 0.4 | 0.3 | - | 0.30 | m | 1 | c | 0.30 | |
| 2 | 구 | 균열 | 0.3 | 0.6 | - | 0.60 | m | 1 | - | 0.60 | |
| 3 | 구 | 균열 | 0.3 | 0.3 | - | 0.30 | m | 1 | c | 0.30 | |
| 4 | 구 | 타일 균열 | - | - | - | 1.00 | EA | 6 | - | 6.00 | |
| 5 | 구 | 균열 | 0.3 | 0.4 | - | 0.40 | m | 1 | c | 0.40 | |
| 6 | 구 | 균열 | 0.3 | 0.6 | - | 0.60 | m | 1 | - | 0.60 | |
| 7 | 구 | 균열 | 0.3 | 0.3 | - | 0.30 | m | 1 | c | 0.30 | |
| 8 | 구 | 타일 균열 | - | - | - | 1.00 | EA | 5 | - | 5.00 | |
| 9 | 구 | 균열 | 0.4 | 0.4 | - | 0.40 | m | 1 | c | 0.40 | |
| 11 | 구 | 황균열 | 0.2 | 1.0 | - | 1.00 | m | 1 | b | 1.00 | |
| 13 | 구 | 황균열 | 0.3 | 1.0 | - | 1.00 | m | 1 | c | 1.00 | |
| 14 | 구 | 종균열 | 0.3 | 1.0 | - | 1.00 | m | 1 | c | 1.00 | |
| 15 | 구 | 황균열 | 0.3 | 2.0 | - | 2.00 | m | 1 | c | 2.00 | |

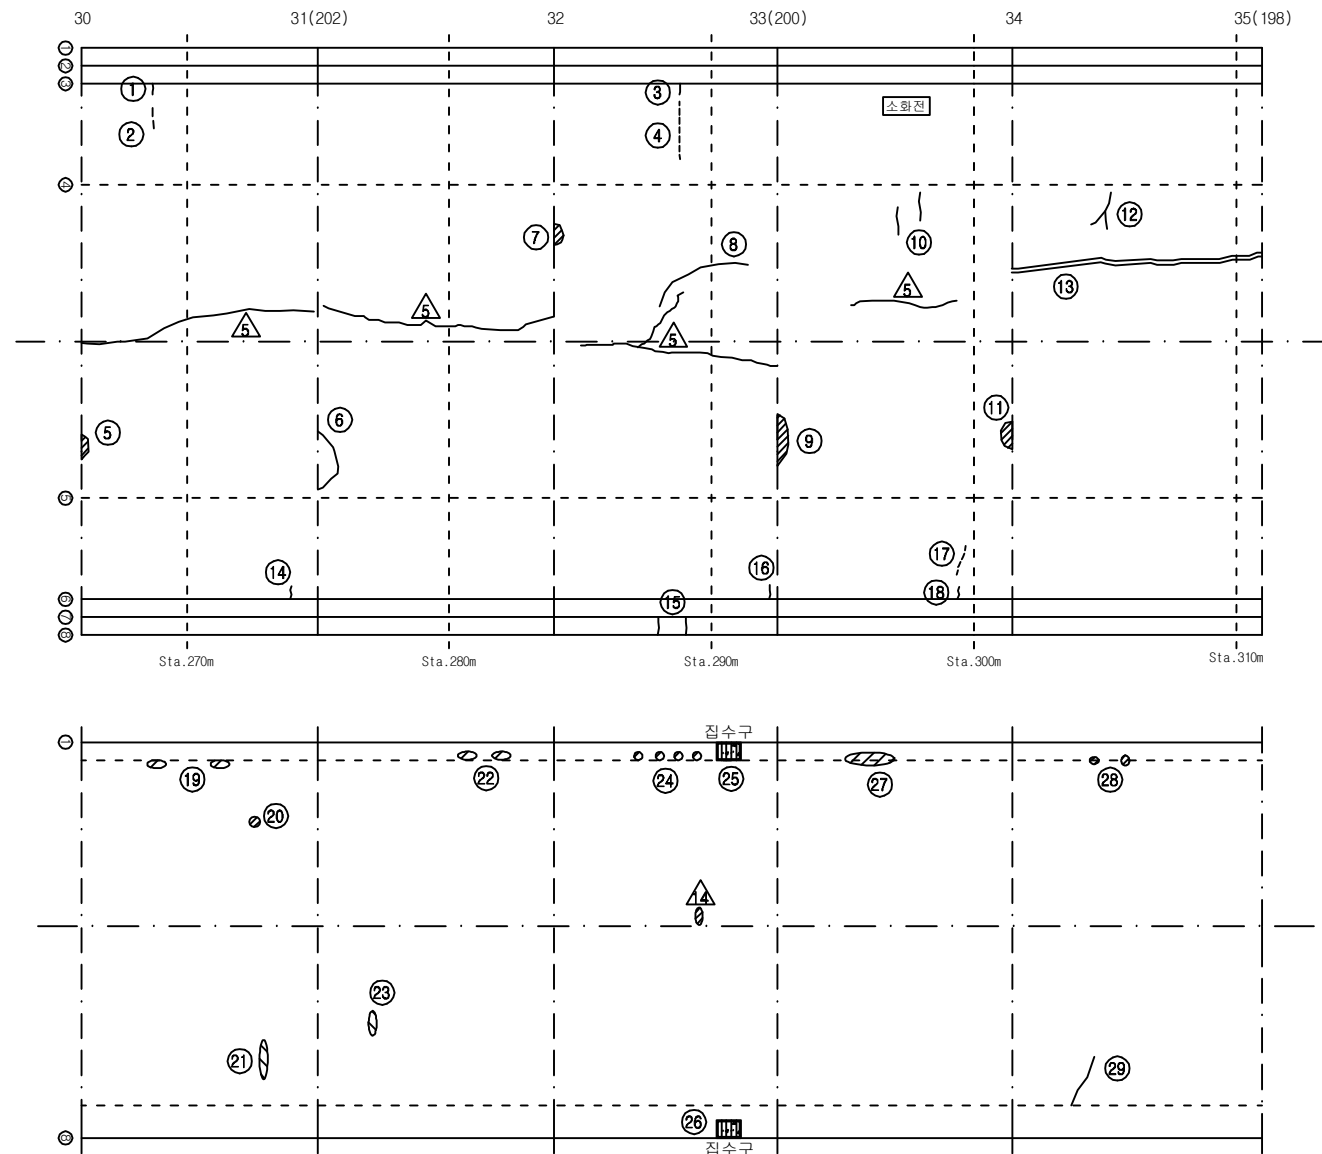
| 번호 | 신(N)<br>구(P) | 손상내용 | 손상현황 | | | | | | 결함<br>상태 | 손상<br>물량 | 비고 |
|---|---|---|---|---|---|---|---|---|---|---|---|
| 1 | 구 | 균열 | 0.2 | 0.4 | - | 0.40 | m | 1 | b | 0.40 | |
| 6 | 구 | 황균열 | 0.3 | 2.0 | - | 2.00 | m | 1 | c | 2.00 | |
| 13 | 구 | 보수부 재균열(충) | 0.5 | 9.0 | - | 9.00 | m | 1 | c | 9.00 | |
| 14 | 구 | 균열 | 0.3 | 0.4 | - | 0.40 | m | 1 | c | 0.40 | |
| 16 | 구 | 균열 | 0.4 | 0.3 | - | 0.30 | m | 1 | c | 0.30 | |

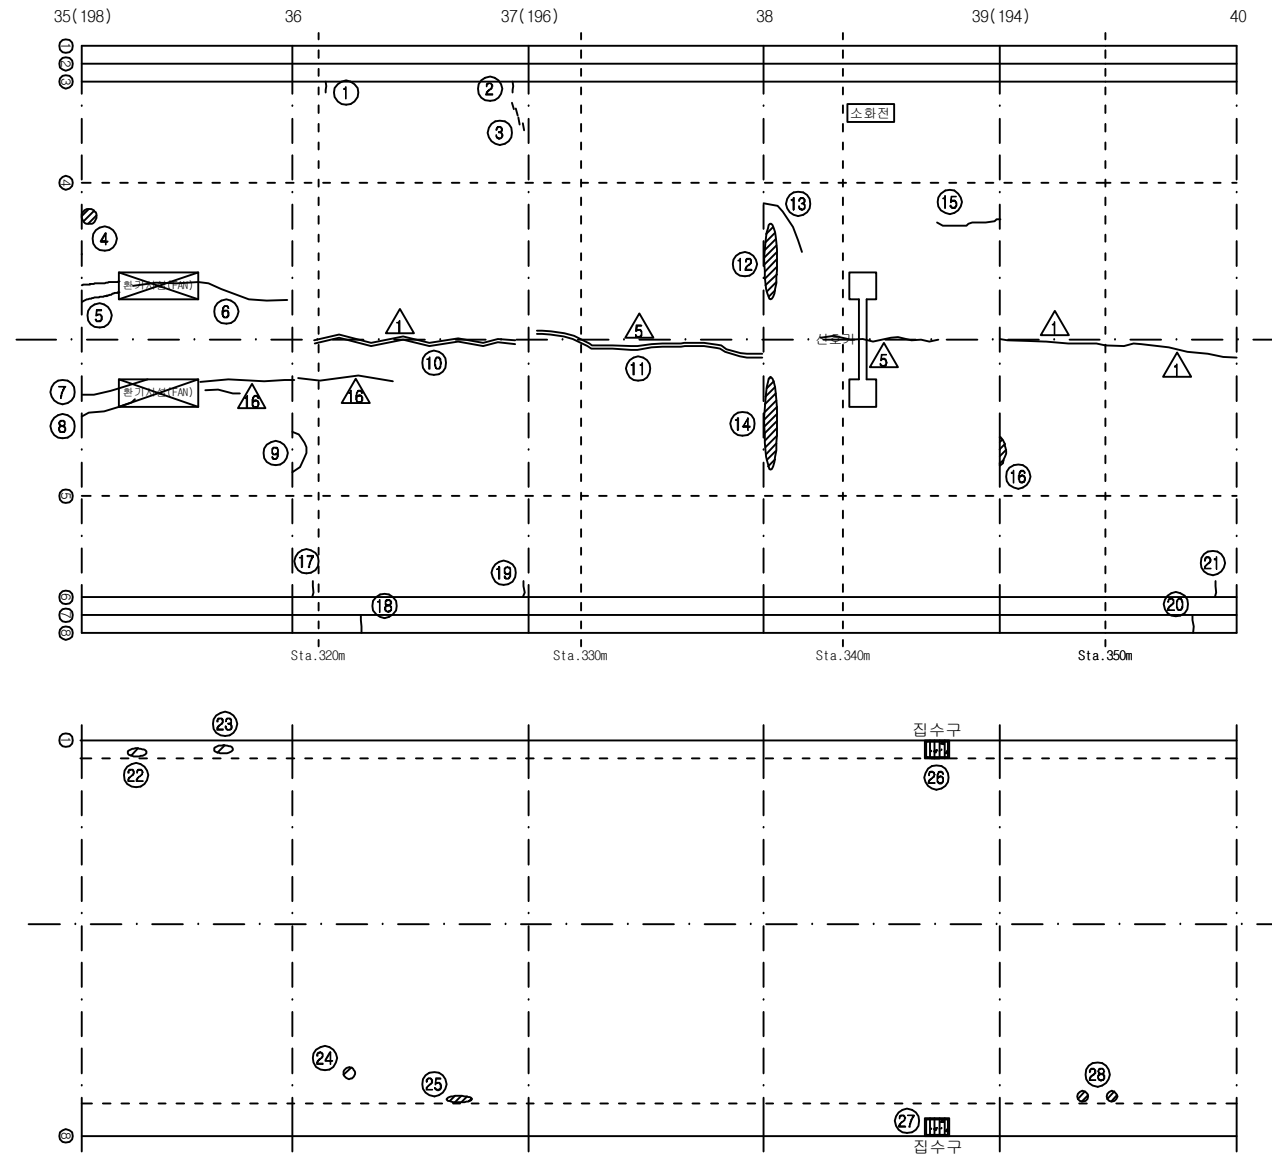
| 번호 | 신(N)<br>구(P) | 손상내용 | 손상현황 | | | | | | 결함<br>상태 | 손상<br>물량 | 비고 |
|---|---|---|---|---|---|---|---|---|---|---|---|
| 1 | 구 | 균열 | 0.5 | 0.4 | - | 0.40 | m | 1 | c | 0.40 | |
| 5 | 구 | 종균열 | 0.5 | 2.0 | - | 2.00 | m | 2 | d | 4.00 | |
| 10 | 구 | 보수부 재균열(중) | 0.3 | 9.0 | - | 9.00 | m | 1 | c | 9.00 | |
| 15 | 구 | 종균열 | 1.0 | 3.0 | - | 3.00 | m | 1 | d | 3.00 | |
| 17 | 구 | 균열 | 2.0 | 0.4 | - | 0.40 | m | 1 | d | 0.40 | |
| 21 | 구 | 균열 | 1.0 | 0.4 | - | 0.40 | m | 1 | d | 0.40 | |

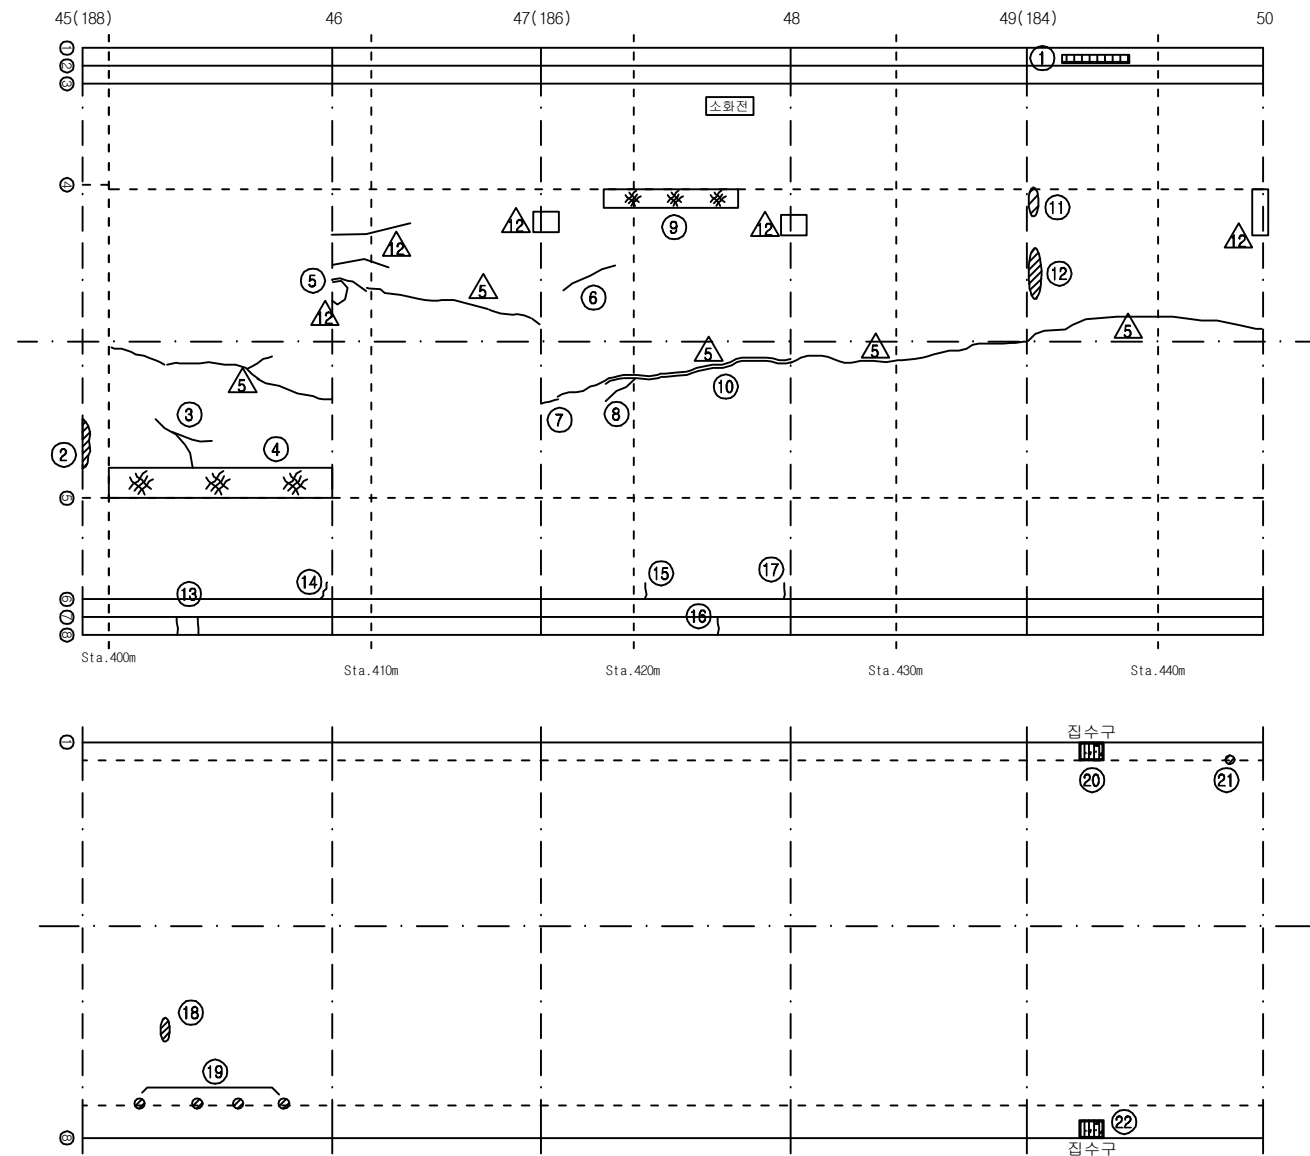
| 번호 | 신(N)<br>구(P) | 손상내용 | 손상현황 | | | | | | 결함<br>상태 | 손상<br>물량 | 비고 |
|---|---|---|---|---|---|---|---|---|---|---|---|
| 3 | 구 | 종균열 | 0.2 | 3.0 | - | 3.00 | m | 1 | b | 3.00 | |
| 4 | 구 | 망상균열 | - | 9.0 | 1.2 | 10.80 | m² | 1 | b | 10.80 | |
| 9 | 구 | 망상균열 | - | 1.5 | 5.0 | 7.50 | m² | 1 | b | 7.50 | |
| 10 | 구 | 보수부 재균열(중) | 0.3 | 8.5 | - | 8.50 | m | 1 | c | 8.50 | |
| 14 | 구 | 균열 | 0.5 | 0.4 | - | 0.40 | m | 1 | c | 0.40 | |
