## 8. 무척산터널

# ID : 무척산터널(대구) - SPAN No.1~5

| 용역명 | 2016년 상반기 시설물 정기점검 용역 |

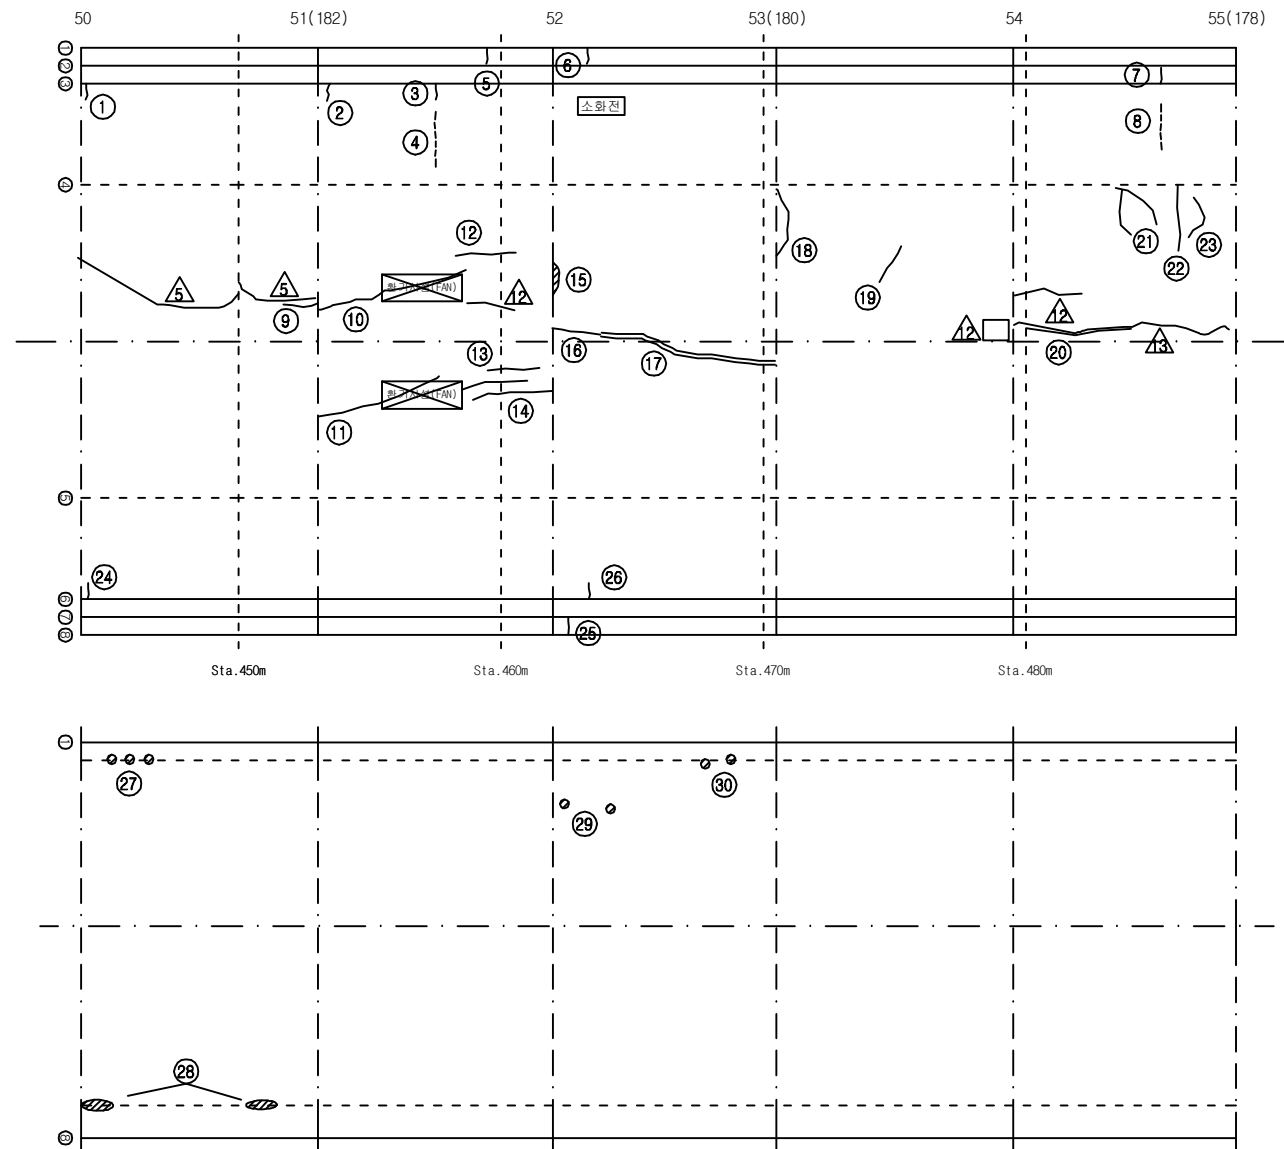
| 번호 | 신(N)<br>구(P) | 손상내용 | 손상현황 | | | | | | 결함<br>상태 | 손상<br>물량 | 비고 |
|---|---|---|---|---|---|---|---|---|---|---|---|
| 1 | 구 | 균열 | 1.0 | 0.4 | - | 0.40 | m | 1 | d | 0.40 | |
| 2 | 구 | 균열 | 2.0 | 0.4 | - | 0.40 | m | 1 | e | 0.40 | |
| 3 | 구 | 균열 | 0.3 | 0.3 | - | 0.30 | m | 1 | c | 0.30 | |

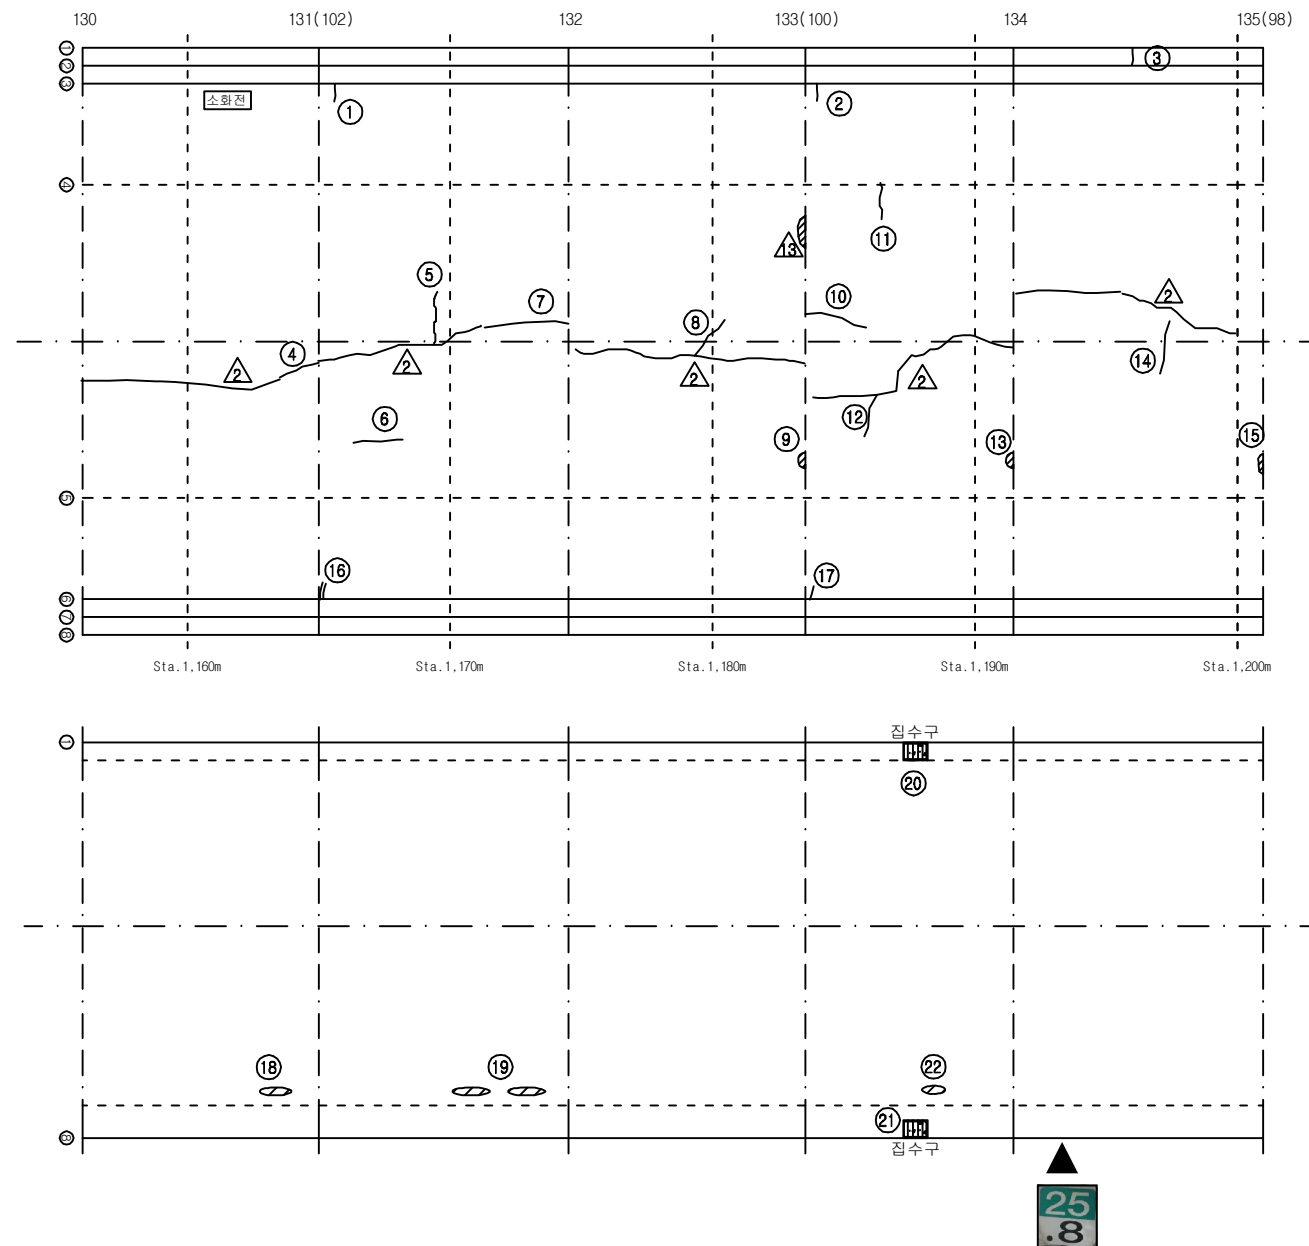
| 번호 | 신(N)<br>구(P) | 손상내용 | 손상현황 | | | | | | 결함<br>상태 | 손상<br>물량 | 비고 |
|---|---|---|---|---|---|---|---|---|---|---|---|
| 1 | 구 | 균열 | 0.5 | 0.4 | - | 0.40 | m | 1 | c | 0.40 | |
| 2 | 구 | 균열 | 0.5 | 0.4 | - | 0.40 | m | 1 | c | 0.40 | |
| 4 | 구 | 중균열 | 0.3 | 2.0 | - | 2.00 | m | 1 | c | 2.00 | |
| 5 | 구 | 횡균열 | 0.3 | 2.0 | - | 2.00 | m | 1 | c | 2.00 | |
| 7 | 구 | 중균열 | 0.3 | 3.0 | - | 3.00 | m | 1 | c | 3.00 | |
| 16 | 구 | 보수부 재균열 | 0.3 | 0.3 | - | 0.30 | m | 1 | c | 0.30 | |
| 17 | 구 | 균열 | 0.4 | 0.4 | - | 0.40 | m | 1 | c | 0.40 | |

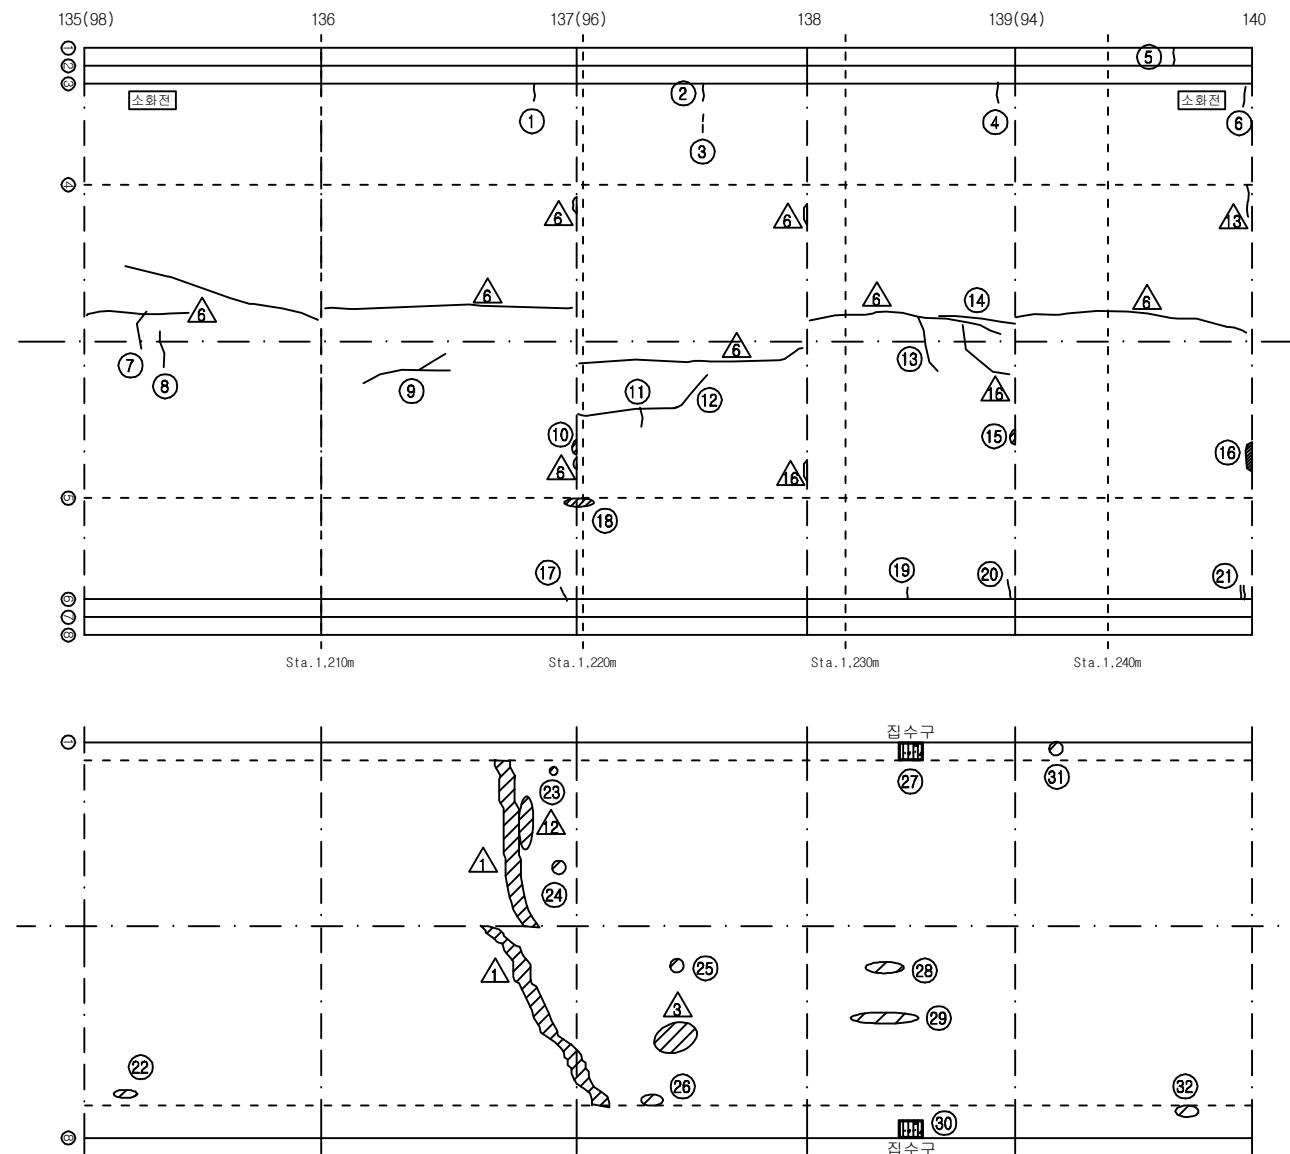
| 번호 | 신(N)<br>구(P) | 손상내용 | 손상현황 | | | | | | 결함<br>상태 | 손상<br>물량 | 비고 |
|---|---|---|---|---|---|---|---|---|---|---|---|
| 2 | 구 | 균열 | 0.3 | 0.3 | - | 0.30 | m | 1 | c | 0.30 | |
| 4 | 구 | 균열 | 0.3 | 0.4 | - | 0.40 | m | 1 | c | 0.40 | |
| 11 | 구 | 종균열 | 0.3 | 3.0 | - | 3.00 | m | 1 | c | 3.00 | |
| 14 | 구 | 종균열 | 0.4 | 2.5 | - | 2.50 | m | 1 | c | 2.50 | |
| 17 | 구 | 균열 | 0.5 | 0.4 | - | 0.40 | m | 1 | c | 0.40 | |
| 21 | 구 | 보수부 재균열 | 0.3 | 0.4 | - | 0.40 | m | 1 | c | 0.40 | |

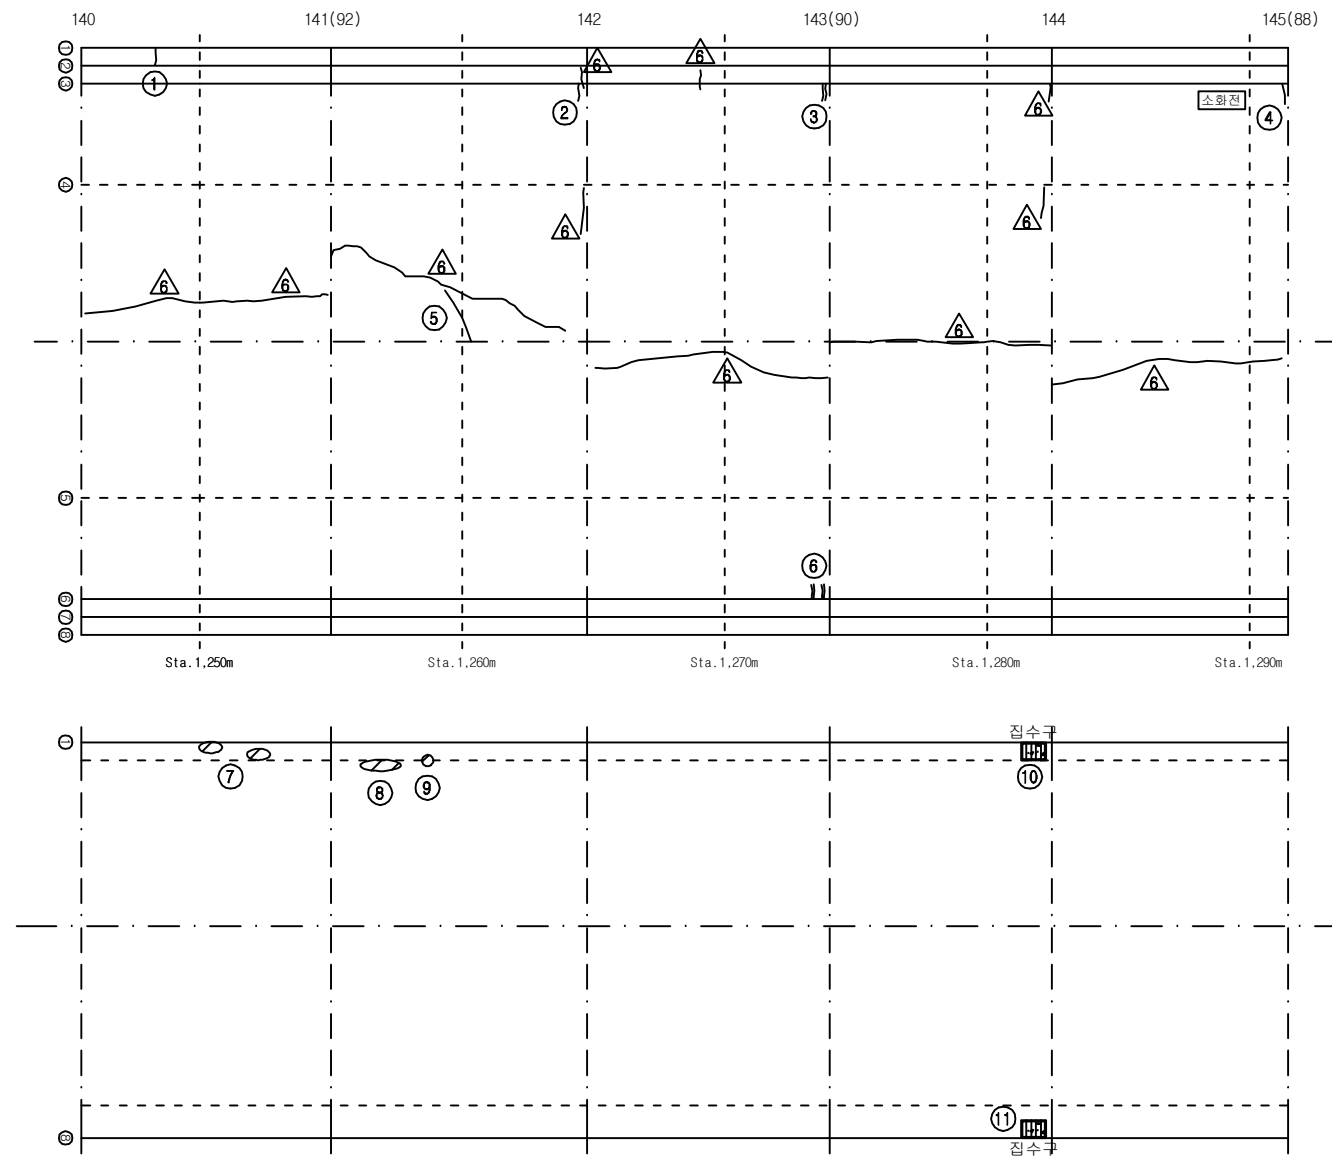
| 번호 | 신(N)<br>구(P) | 손상내용 | 손상현황 | | | | | | 결함<br>상태 | 손상<br>물량 | 비고 |
|---|---|---|---|---|---|---|---|---|---|---|---|
| 2 | 구 | 균열 | 0.3 | 0.3 | - | 0.30 | m | 1 | c | 0.30 | |
| 3 | 구 | 보수부 재균열 | 0.4 | 0.3 | - | 0.30 | m | 1 | c | 0.30 | |
| 4 | 구 | 균열 | 0.4 | 0.4 | - | 0.40 | m | 1 | c | 0.40 | |
| 5 | 구 | 횡균열 | 0.3 | 1.0 | - | 1.00 | m | 1 | c | 1.00 | |
| 6 | 구 | 보수부 재균열 | 0.3 | 0.3 | - | 0.30 | m | 2 | c | 0.60 | |

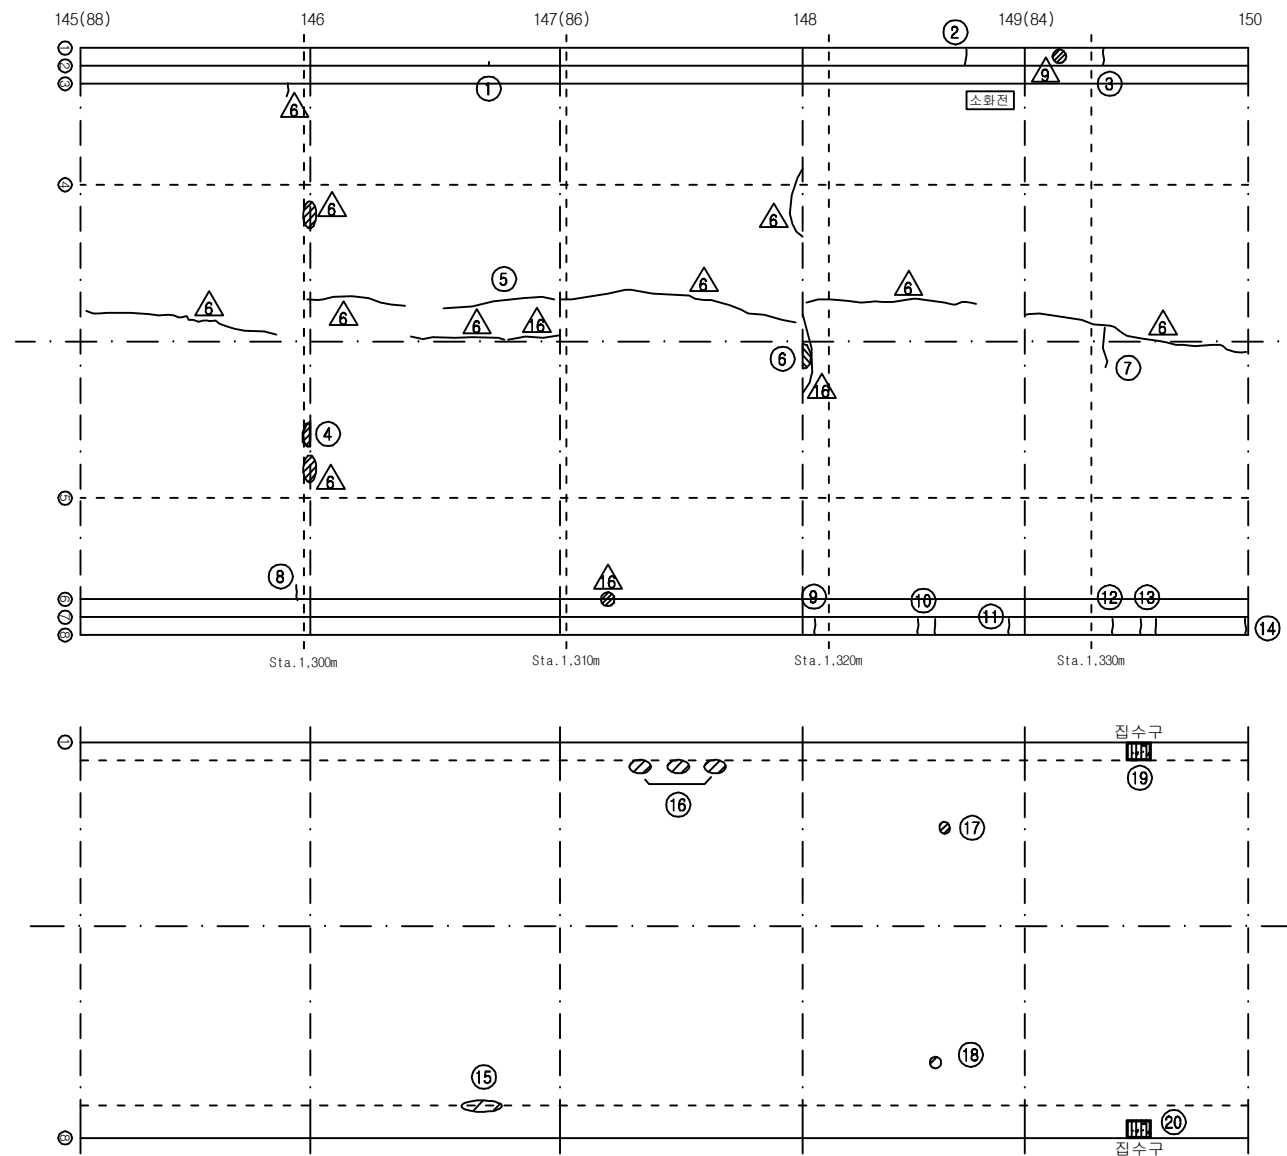
| 번호 | 신(N)<br>구(P) | 손상내용 | 손상현황 | | | | | 결함<br>상태 | 손상<br>물량 | 비고 |
|---|---|---|---|---|---|---|---|---|---|---|
| 2 | 구 | 균열 | 0.3 | 1.0 | - | 1.00 | m | 1 | - | 1.00 |
| 3 | 구 | 균열 | 0.5 | 0.4 | - | 0.40 | m | 1 | - | 0.40 |
| 5 | 구 | 중균열 | 0.4 | 3.0 | - | 3.00 | m | 1 | c | 3.00 |
| 7 | 구 | 황균열 | 0.3 | 1.0 | - | 1.00 | m | 1 | c | 1.00 |
| 8 | 구 | 균열 | 0.3 | 0.4 | - | 0.40 | m | 1 | c | 0.40 |

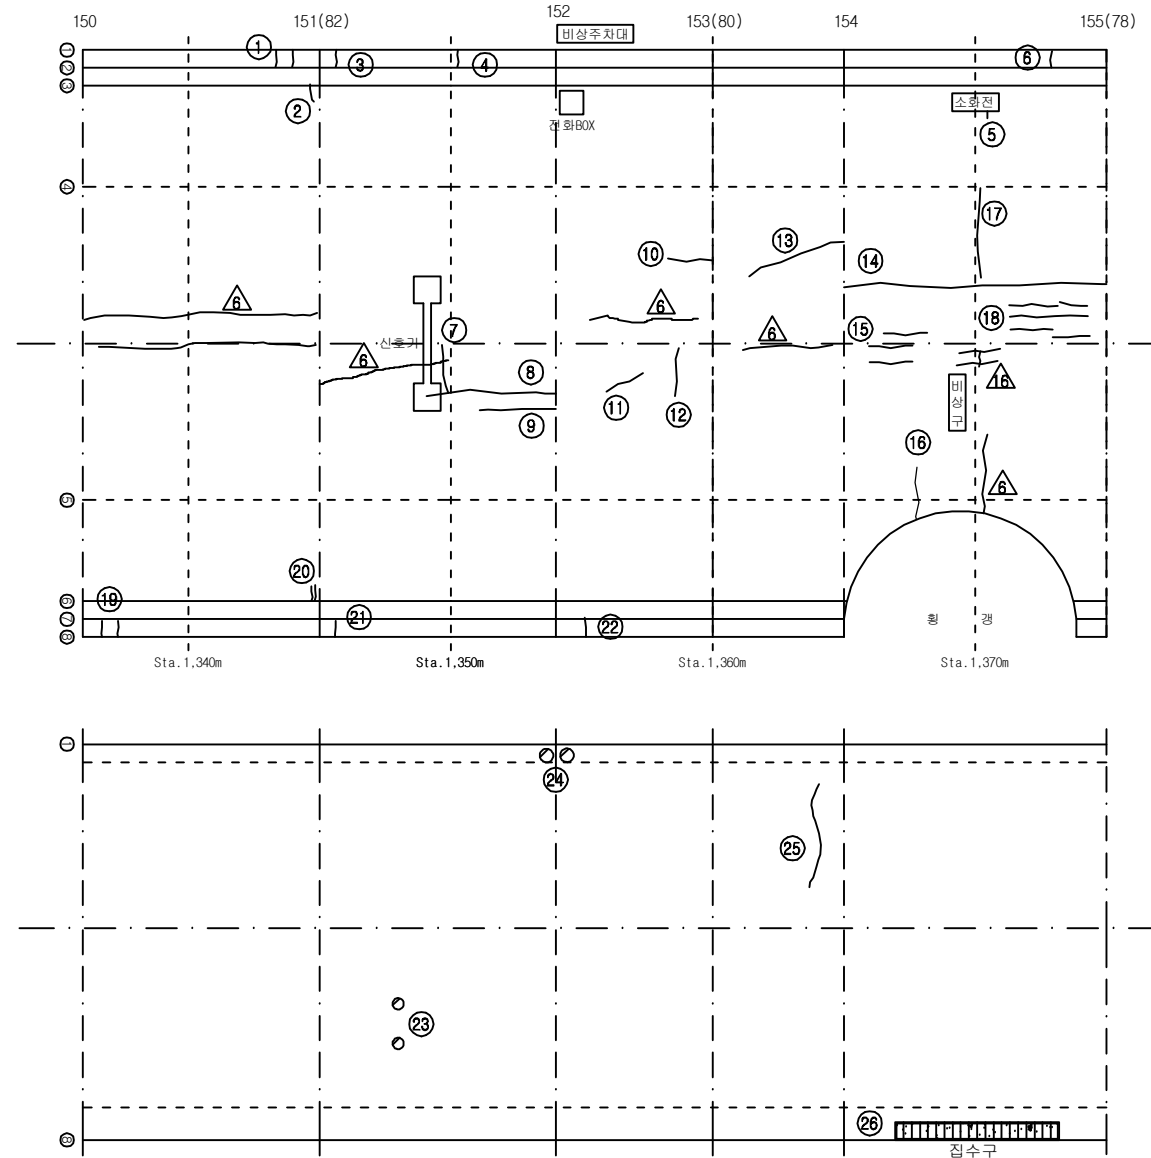
| 번호 | 신(N)<br>구(P) | 손상내용 | 손상현황 | | | | | | 결함<br>상태 | 손상<br>물량 | 비고 |
|---|---|---|---|---|---|---|---|---|---|---|---|
| 1 | 구 | 균열 | 0.3 | 0.4 | - | 0.40 | m | 2 | - | 0.80 | |
| 2 | 구 | 균열 | 0.3 | 0.4 | - | 0.40 | m | 1 | c | 0.40 | |
| 3 | 구 | 균열 | 0.3 | 0.4 | - | 0.40 | m | 1 | - | 0.40 | |

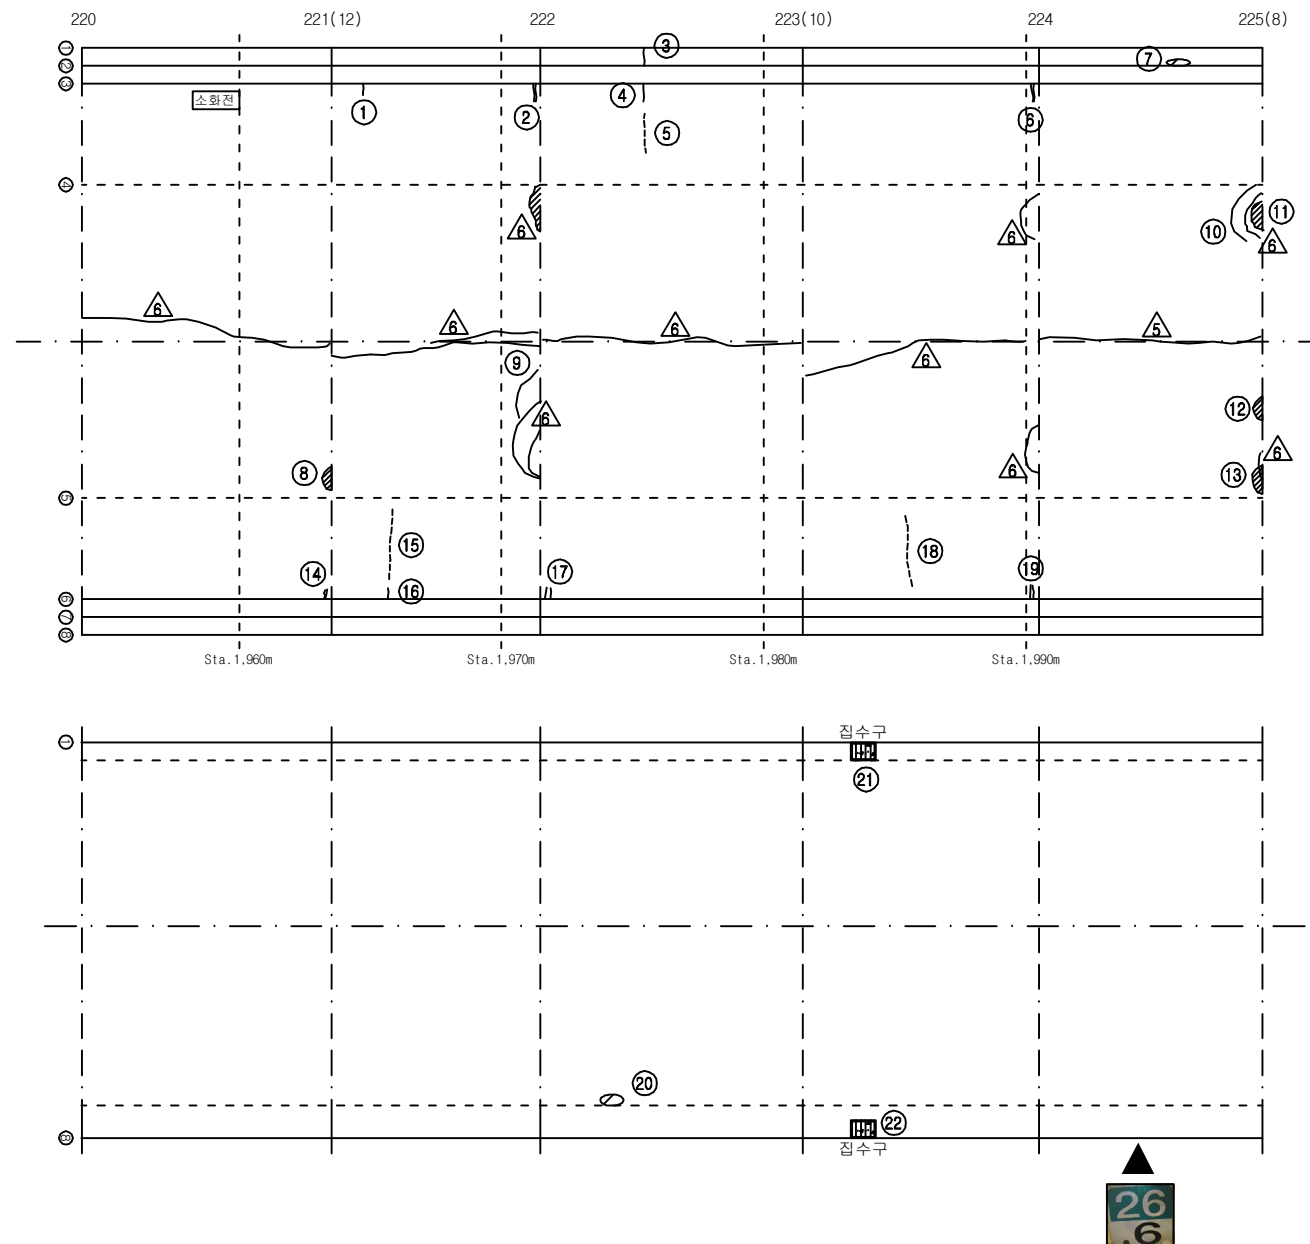
| 번호 | 신(N)<br>구(P) | 손상내용 | 손상현황 | | | | | | 결함<br>상태 | 손상<br>물량 | 비고 |
|---|---|---|---|---|---|---|---|---|---|---|---|
| 1 | 구 | 균열 | 0.2 | 0.3 | - | 0.30 | m | 1 | b | 0.30 | |
| 2 | 구 | 보수부 재균열 | 0.3 | 0.4 | - | 0.40 | m | 1 | c | 0.40 | |
| 10 | 구 | 황균열 | 0.3 | 1.5 | - | 1.50 | m | 1 | c | 1.50 | |
| 14 | 구 | 보수부 재균열 | 0.5 | 0.4 | - | 0.40 | m | 1 | d | 0.40 | |
| 17 | 구 | 보수부 재균열 | 0.5 | 0.4 | - | 0.40 | m | 1 | d | 0.40 | |

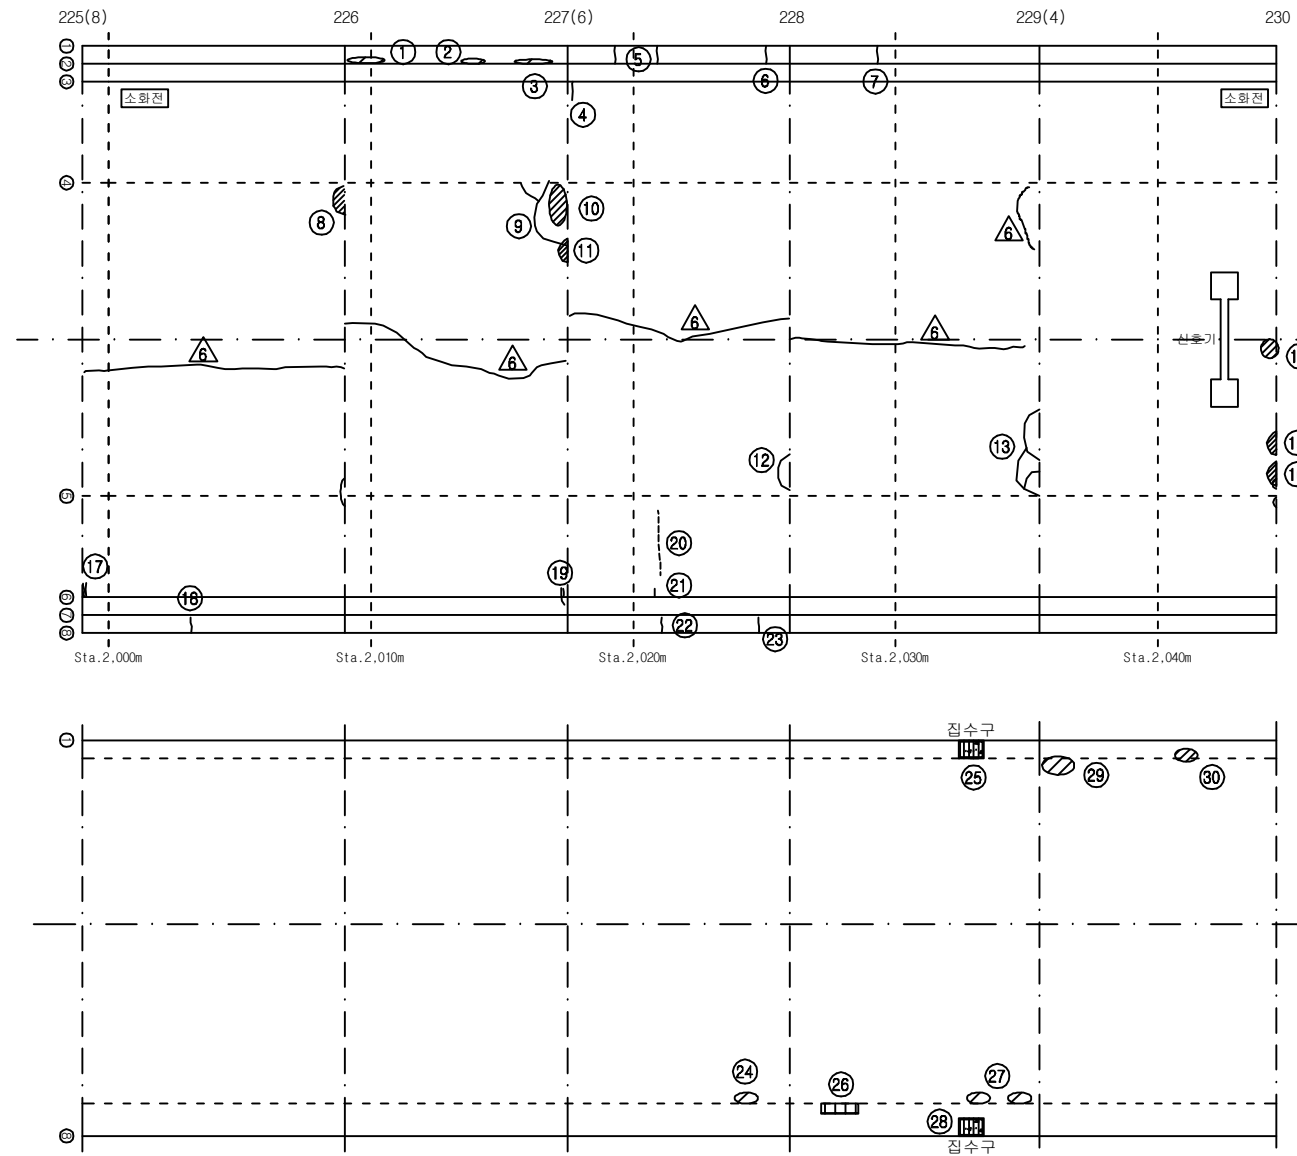
| 번호 | 신(N)<br>구(P) | 손상내용 | 손상현황 | | | | | 결함<br>상태 | 손상<br>물량 | 비고 |
|---|---|---|---|---|---|---|---|---|---|---|
| 4 | 구 | 균열 | 0.5 | 0.4 | - | 0.40 | m | 1 | d | 0.40 |
| 9 | 구 | 황균열 | 0.3 | 1.5 | - | 1.50 | m | 1 | c | 1.50 |
| 17 | 구 | 보수부 재균열 | 0.5 | 0.4 | - | 0.40 | m | 1 | d | 0.40 |
| 19 | 구 | 보수부 재균열 | 0.3 | 0.4 | - | 0.40 | m | 1 | c | 0.40 |

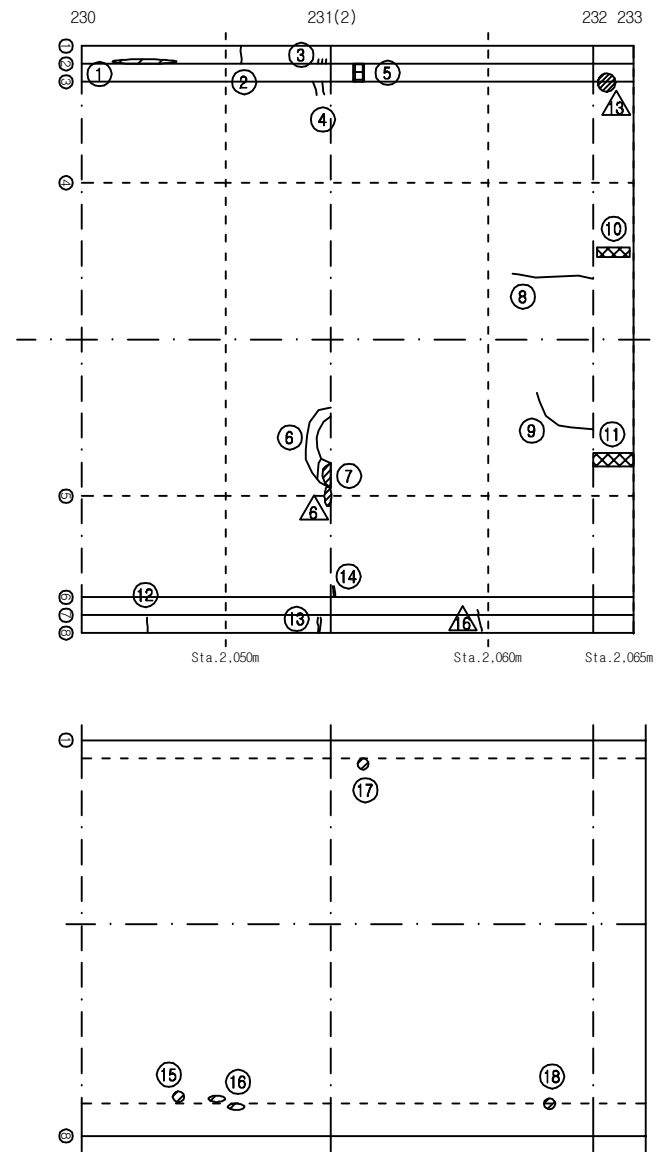
# ID : 무척산터널(부산) - SPAN No.231~233

| 번호 | 신(N)<br>구(P) | 손상내용 | 손상현황 | | | | | | 결함<br>상태 | 손상<br>물량 | 비고 |
|---|---|---|---|---|---|---|---|---|---|---|---|
| 4 | 구 | 균열 | 0.3 | 0.4 | - | 0.40 | m | 2 | c | 0.80 | |
| 6 | 구 | 황균열 | 0.1 | 7.0 | - | 7.00 | m | 1 | b | 7.00 | |
| 14 | 구 | 보수부 재균열 | 0.3 | 0.3 | - | 0.30 | m | 1 | c | 0.30 | |

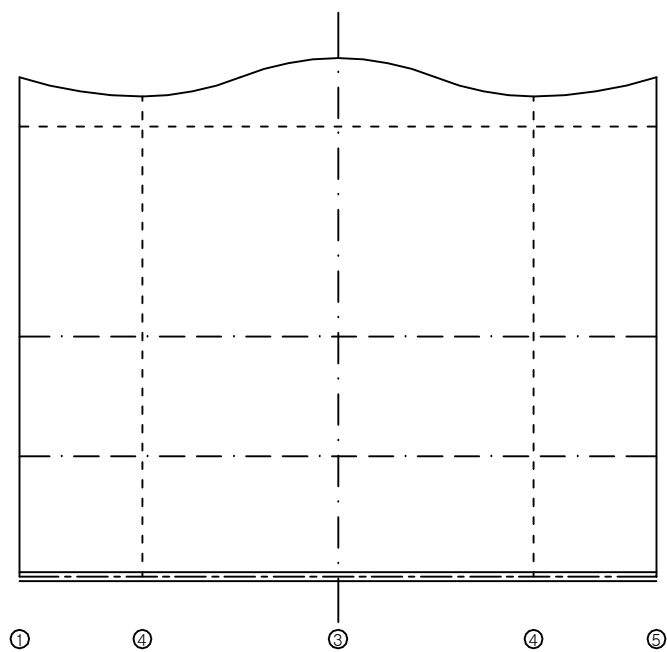
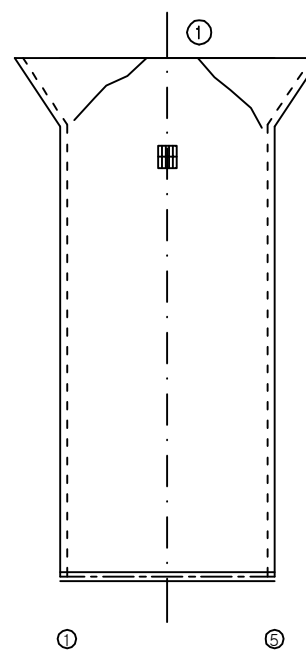
ID : 무척산터널(부산) - 피난연락갱 - SPAN No.155

| 번호 | 신(N)<br>구(P) | 손상내용 | 손상현황 | | | | | | 결함<br>상대 | 손상<br>물량 | 비고 |
|---|---|---|---|---|---|---|---|---|---|---|---|
| 1 | 구 | 균열 | 0.5 | 2.5 | - | 2.50 | m | 2 | d | 5.00 | |

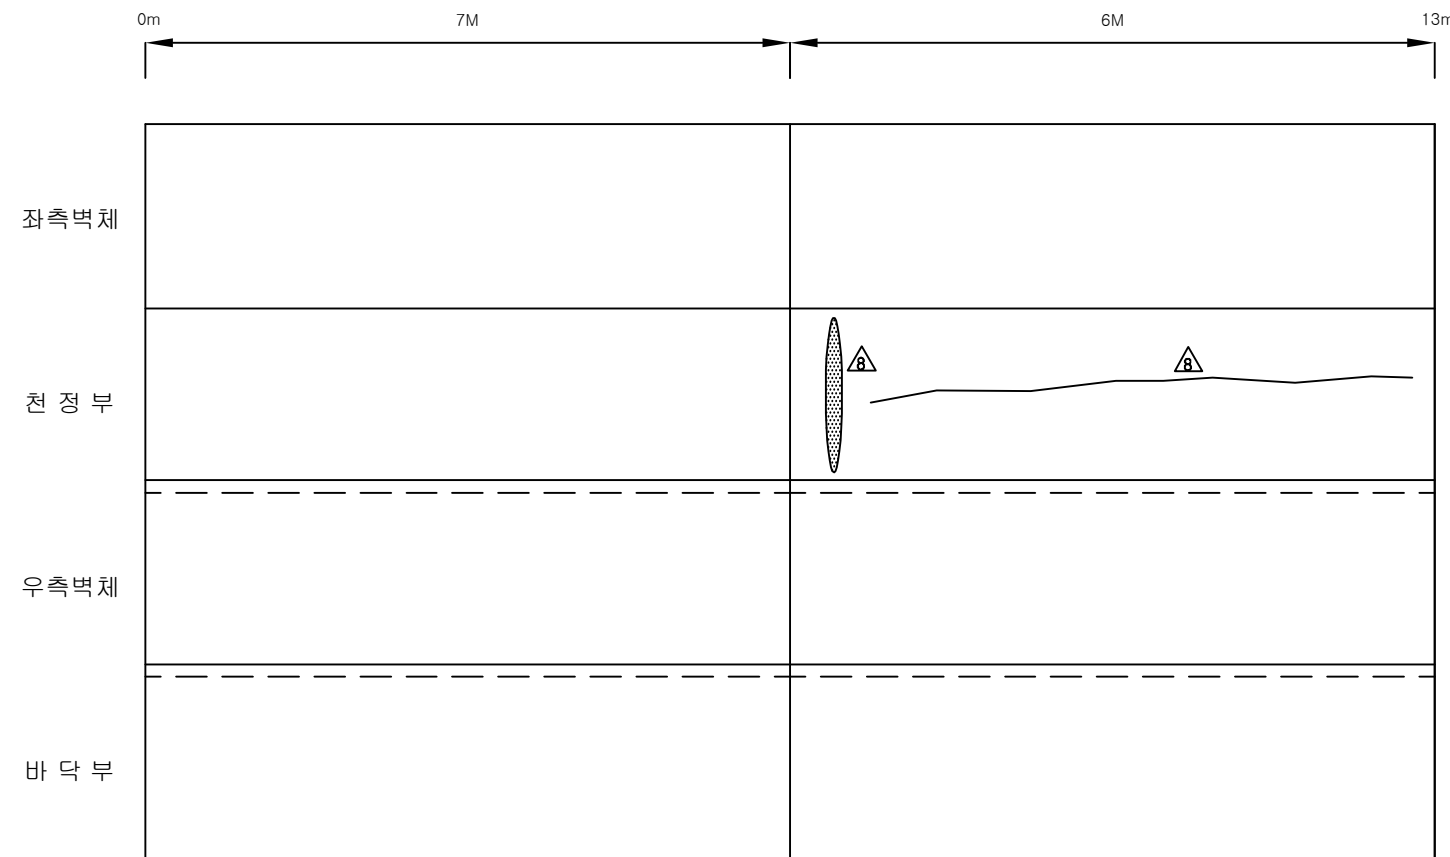
A-LINE

| 번호 | 신 (N)<br>구 (P) | 손상내용 | 손상현황 | | | | | 결함<br>상태 | 손상<br>물량 | 비고 |
|---|---|---|---|---|---|---|---|---|---|---|
| 1 | 구 | Joint부 누수 | - | 2.0 | - | 2.00 | m | 1 | - | 2.00 |

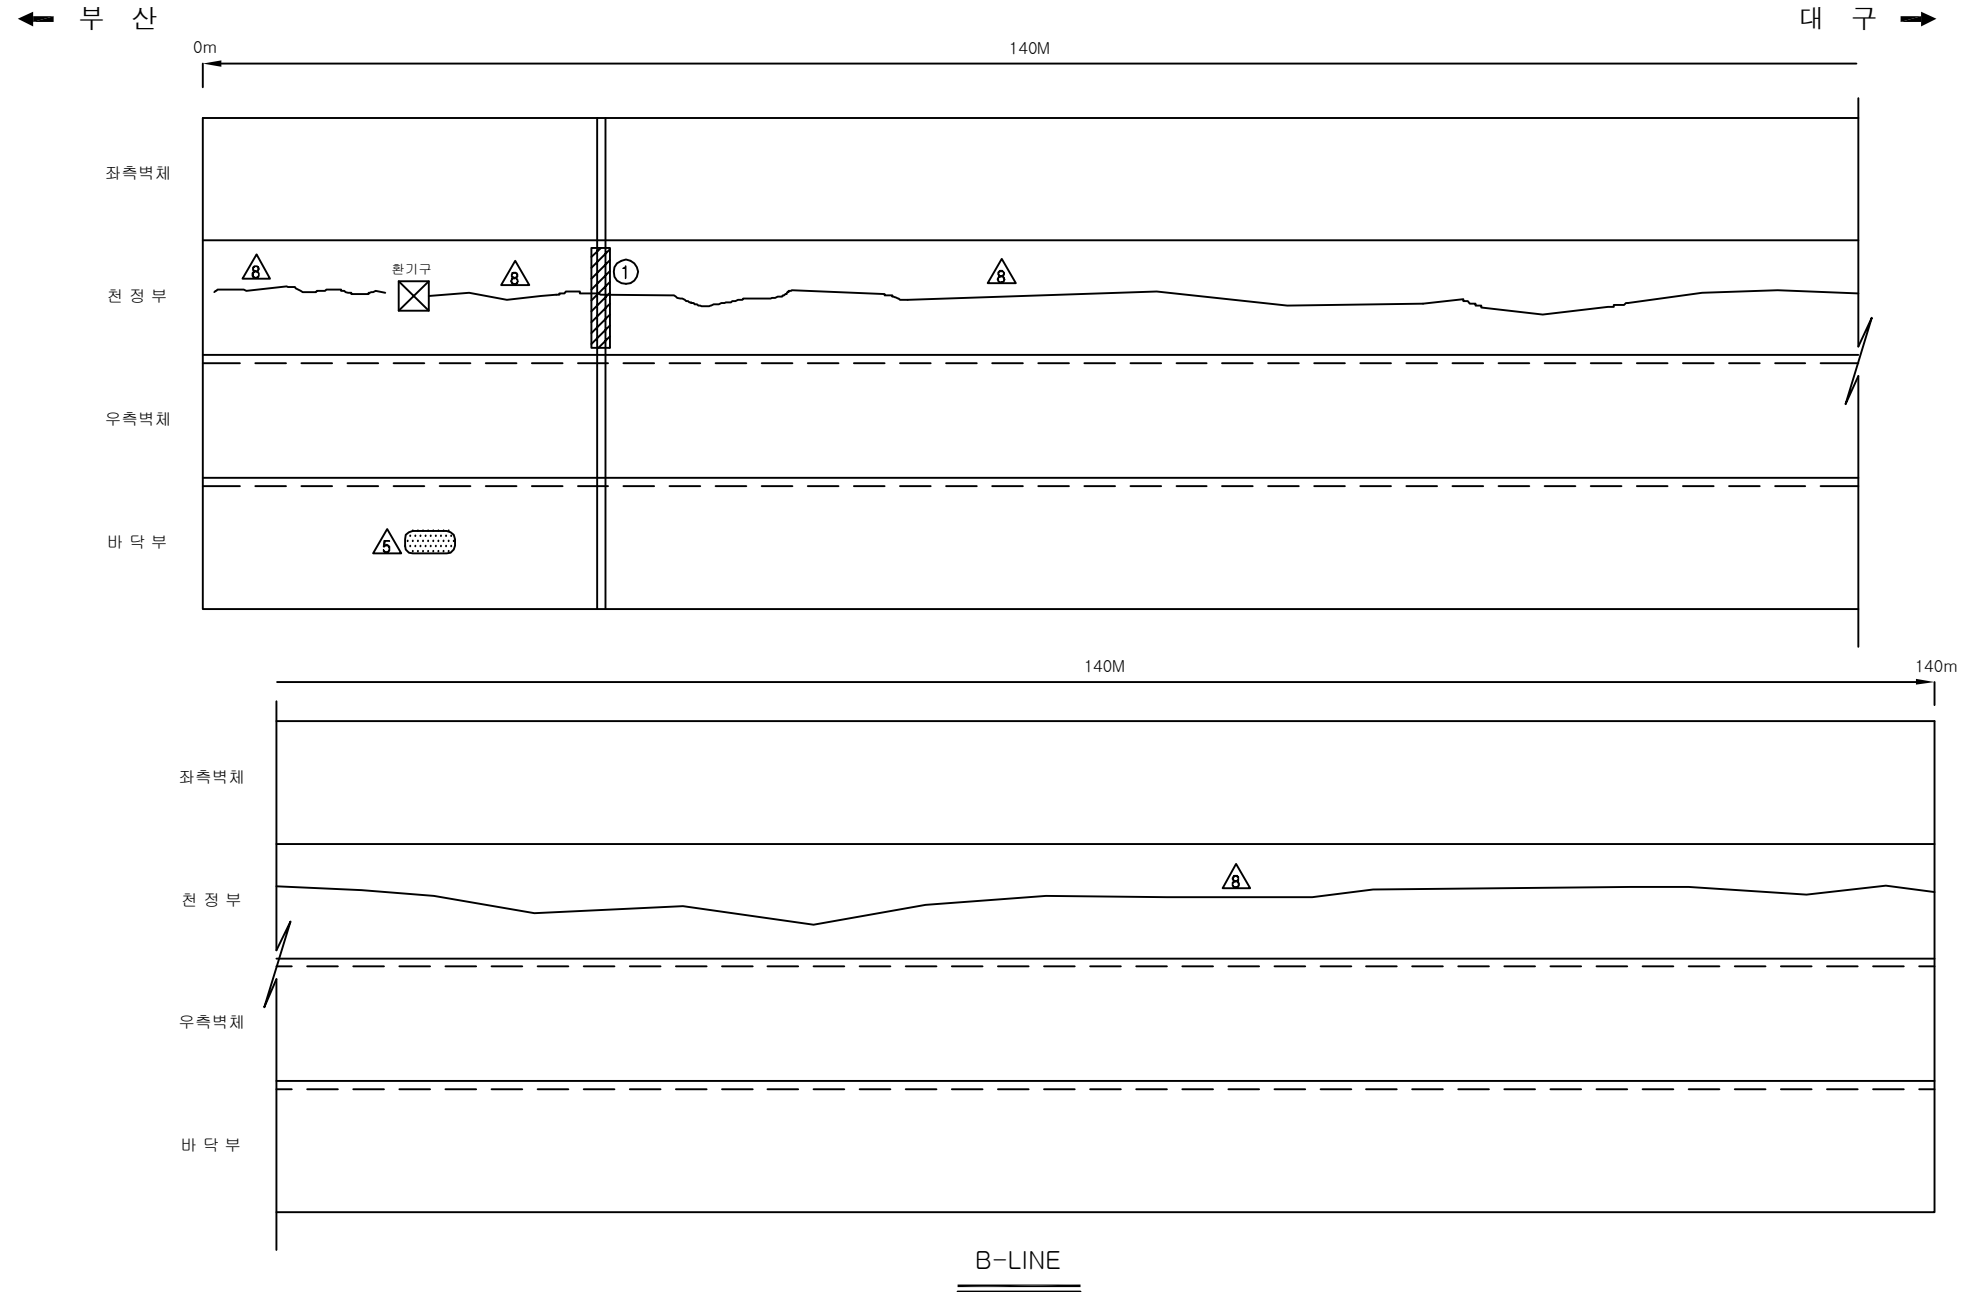
| 손 상 현 황 표 | | | | | | | | | | |
|---|---|---|---|---|---|---|---|---|---|---|
| 1 | 구 | 균열 | 0.2 | 22.0 | - | 22.00 | m | 1 | - | 22.00 |
| 2 | 구 | 누수/백태 | - | 0.5 | 0.5 | 0.25 | m <sup>2</sup> | 1 | - | 0.25 |
| 3 | 구 | 망상균열 | - | 3.0 | 2.0 | 6.00 | m <sup>2</sup> | 1 | - | 6.00 |
