# 2016년 상반기 시설물 정기점검 용역(8공구) 정기 점검 외 관 조 사 망 도

[ 기 타 종 시 설 물 / 교 량 ]

2016. 6.

# 8공구 시설물

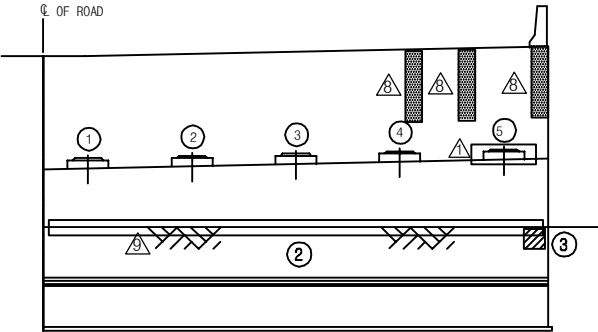
## 정 면 도

④ \* 점검계단 상부 손상 A=0.5X0.5  
⑤ \* 간격재 미제거  
⑥ \* 우측점검계단 이격

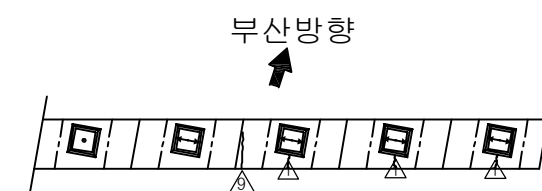
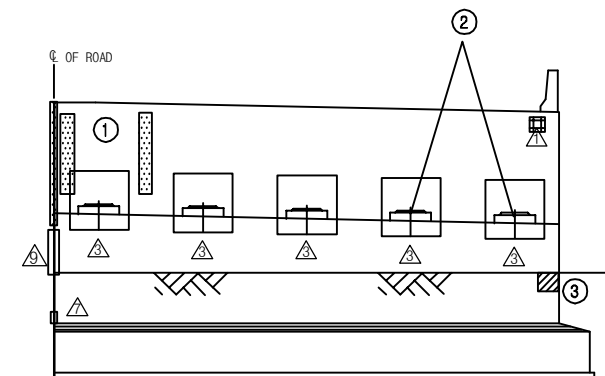
ID:평촌1교(부산)-교대 A1

③ \* 점검계단 상부 손상 A=0.3X0.3  
④ \* 좌측점검계단 이격

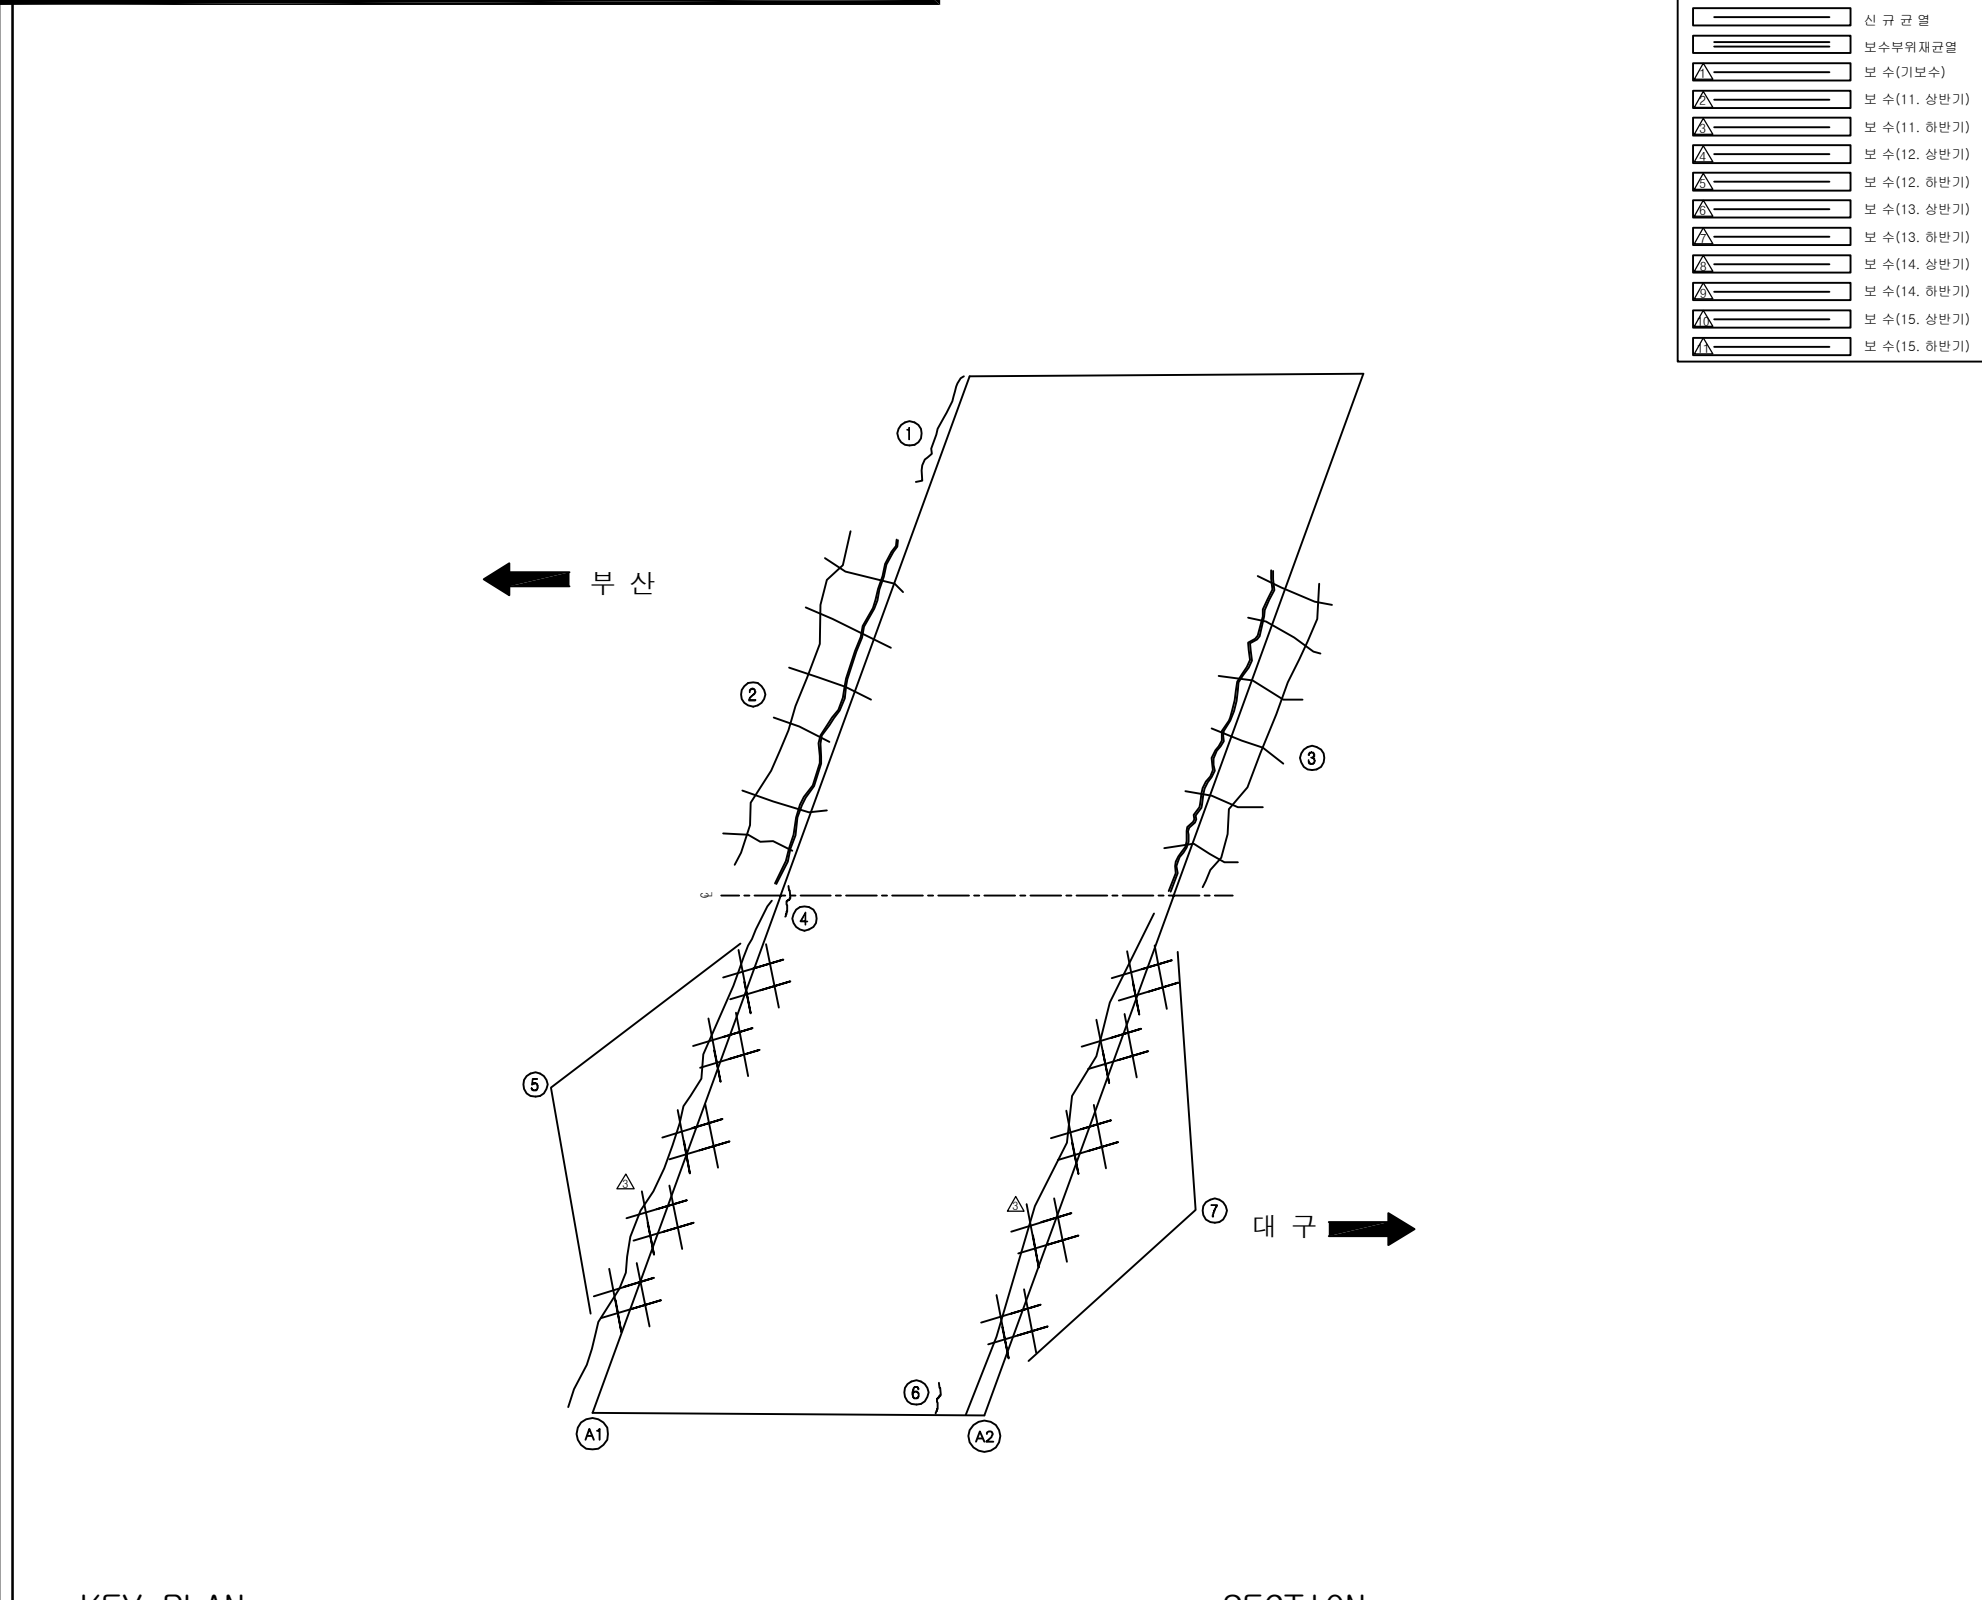
ID:연금교-바닥판하면

| 구 분 | | 손 상 현 황 | | 단 위 | 경 간 별 수 량 | | 합 계 | 비 고 |
|---|---|---|---|---|---|---|---|---|
| 상부 구조 | 바닥판 하면 | 균열 | 0.3mm미만 | m<br>(개소) | 1.6<br>(2) | | 1.6<br>(2) | |

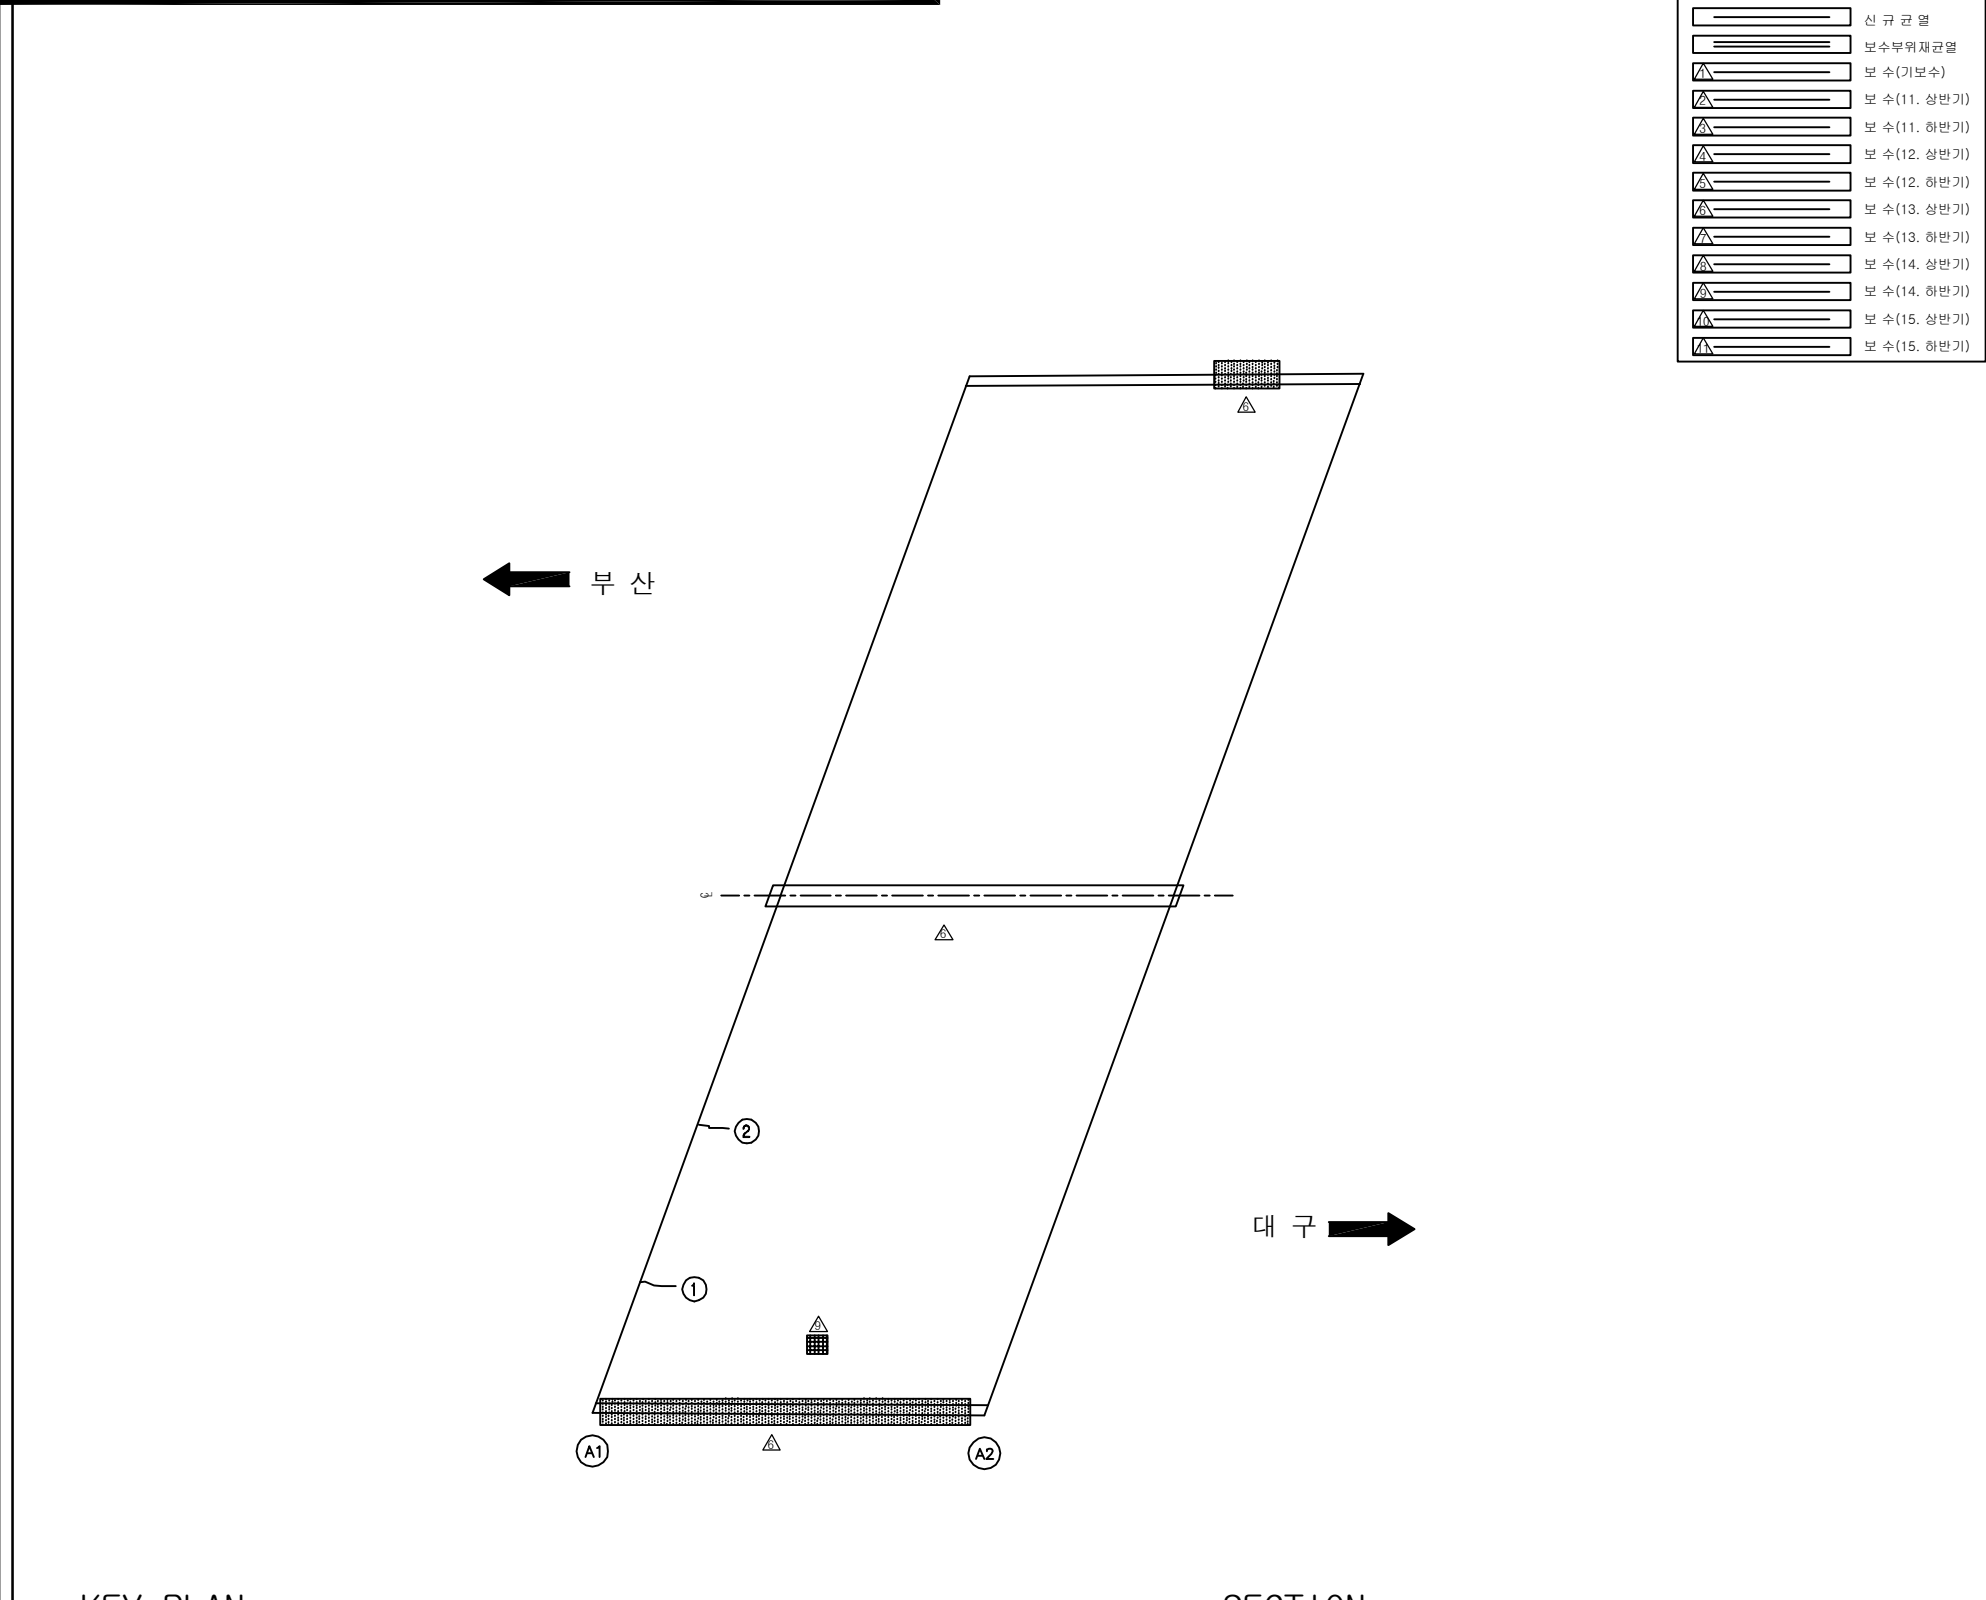
10:연금교-교면포장

| 구 분 | | 손 상 현 황 | | 단 위 | 경 간 별 수 량 | | 합 계 | 비 고 |
|---|---|---|---|---|---|---|---|---|
| 기 타 부재 | 교면포장 | 망상 균열 | ㎡<br>(개소) | 10.0<br>(2) | | 10<br>(2) | | |
| | | 아스콘 균열 | m<br>(개소) | 1.0<br>(1) | | 1<br>(1) | | |

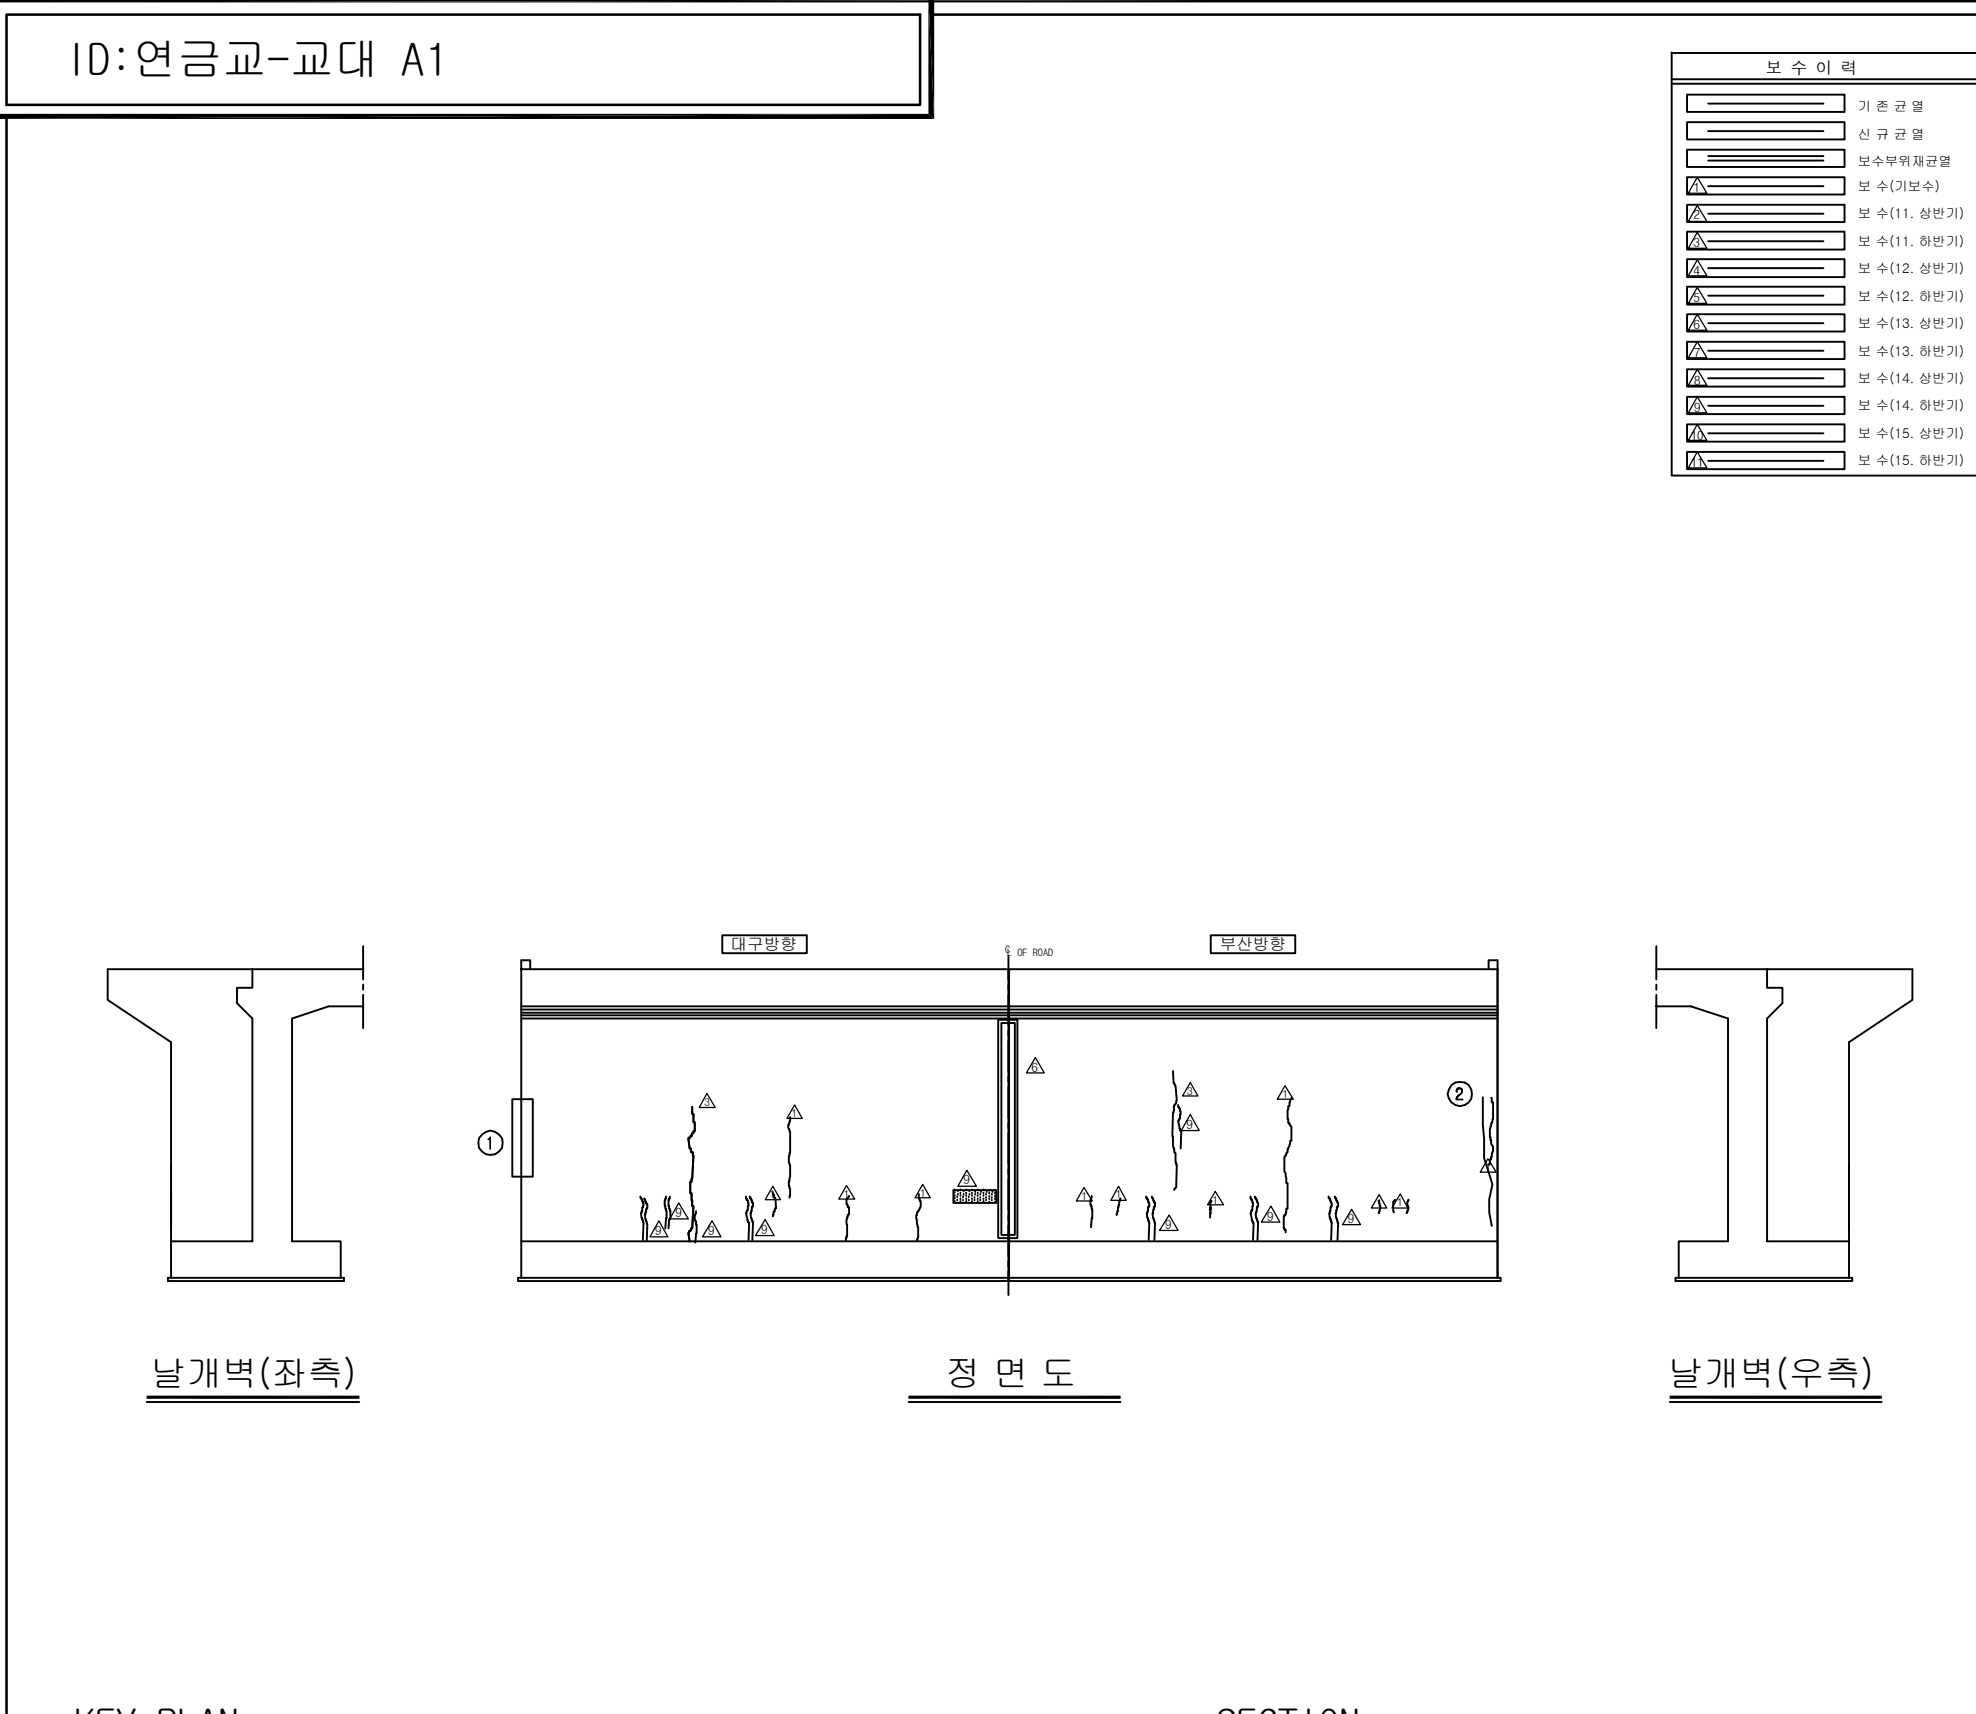
ID:연금교-교대 A1

| 구 분 | | 손 상 현 황 | | 단 위 | 지 점 별 수 량 | | 합 계 | 비 고 |
|---|---|---|---|---|---|---|---|---|
| 하부<br>구조 | 교대 | 균열 | 0.3mm이상 | m<br>(개소) | 2.0<br>(1) | -<br>- | 2<br>(1) | |
| | | 실란트 손상 | | m<br>(개소) | -<br>- | 2.0<br>(1) | 2<br>(1) | |

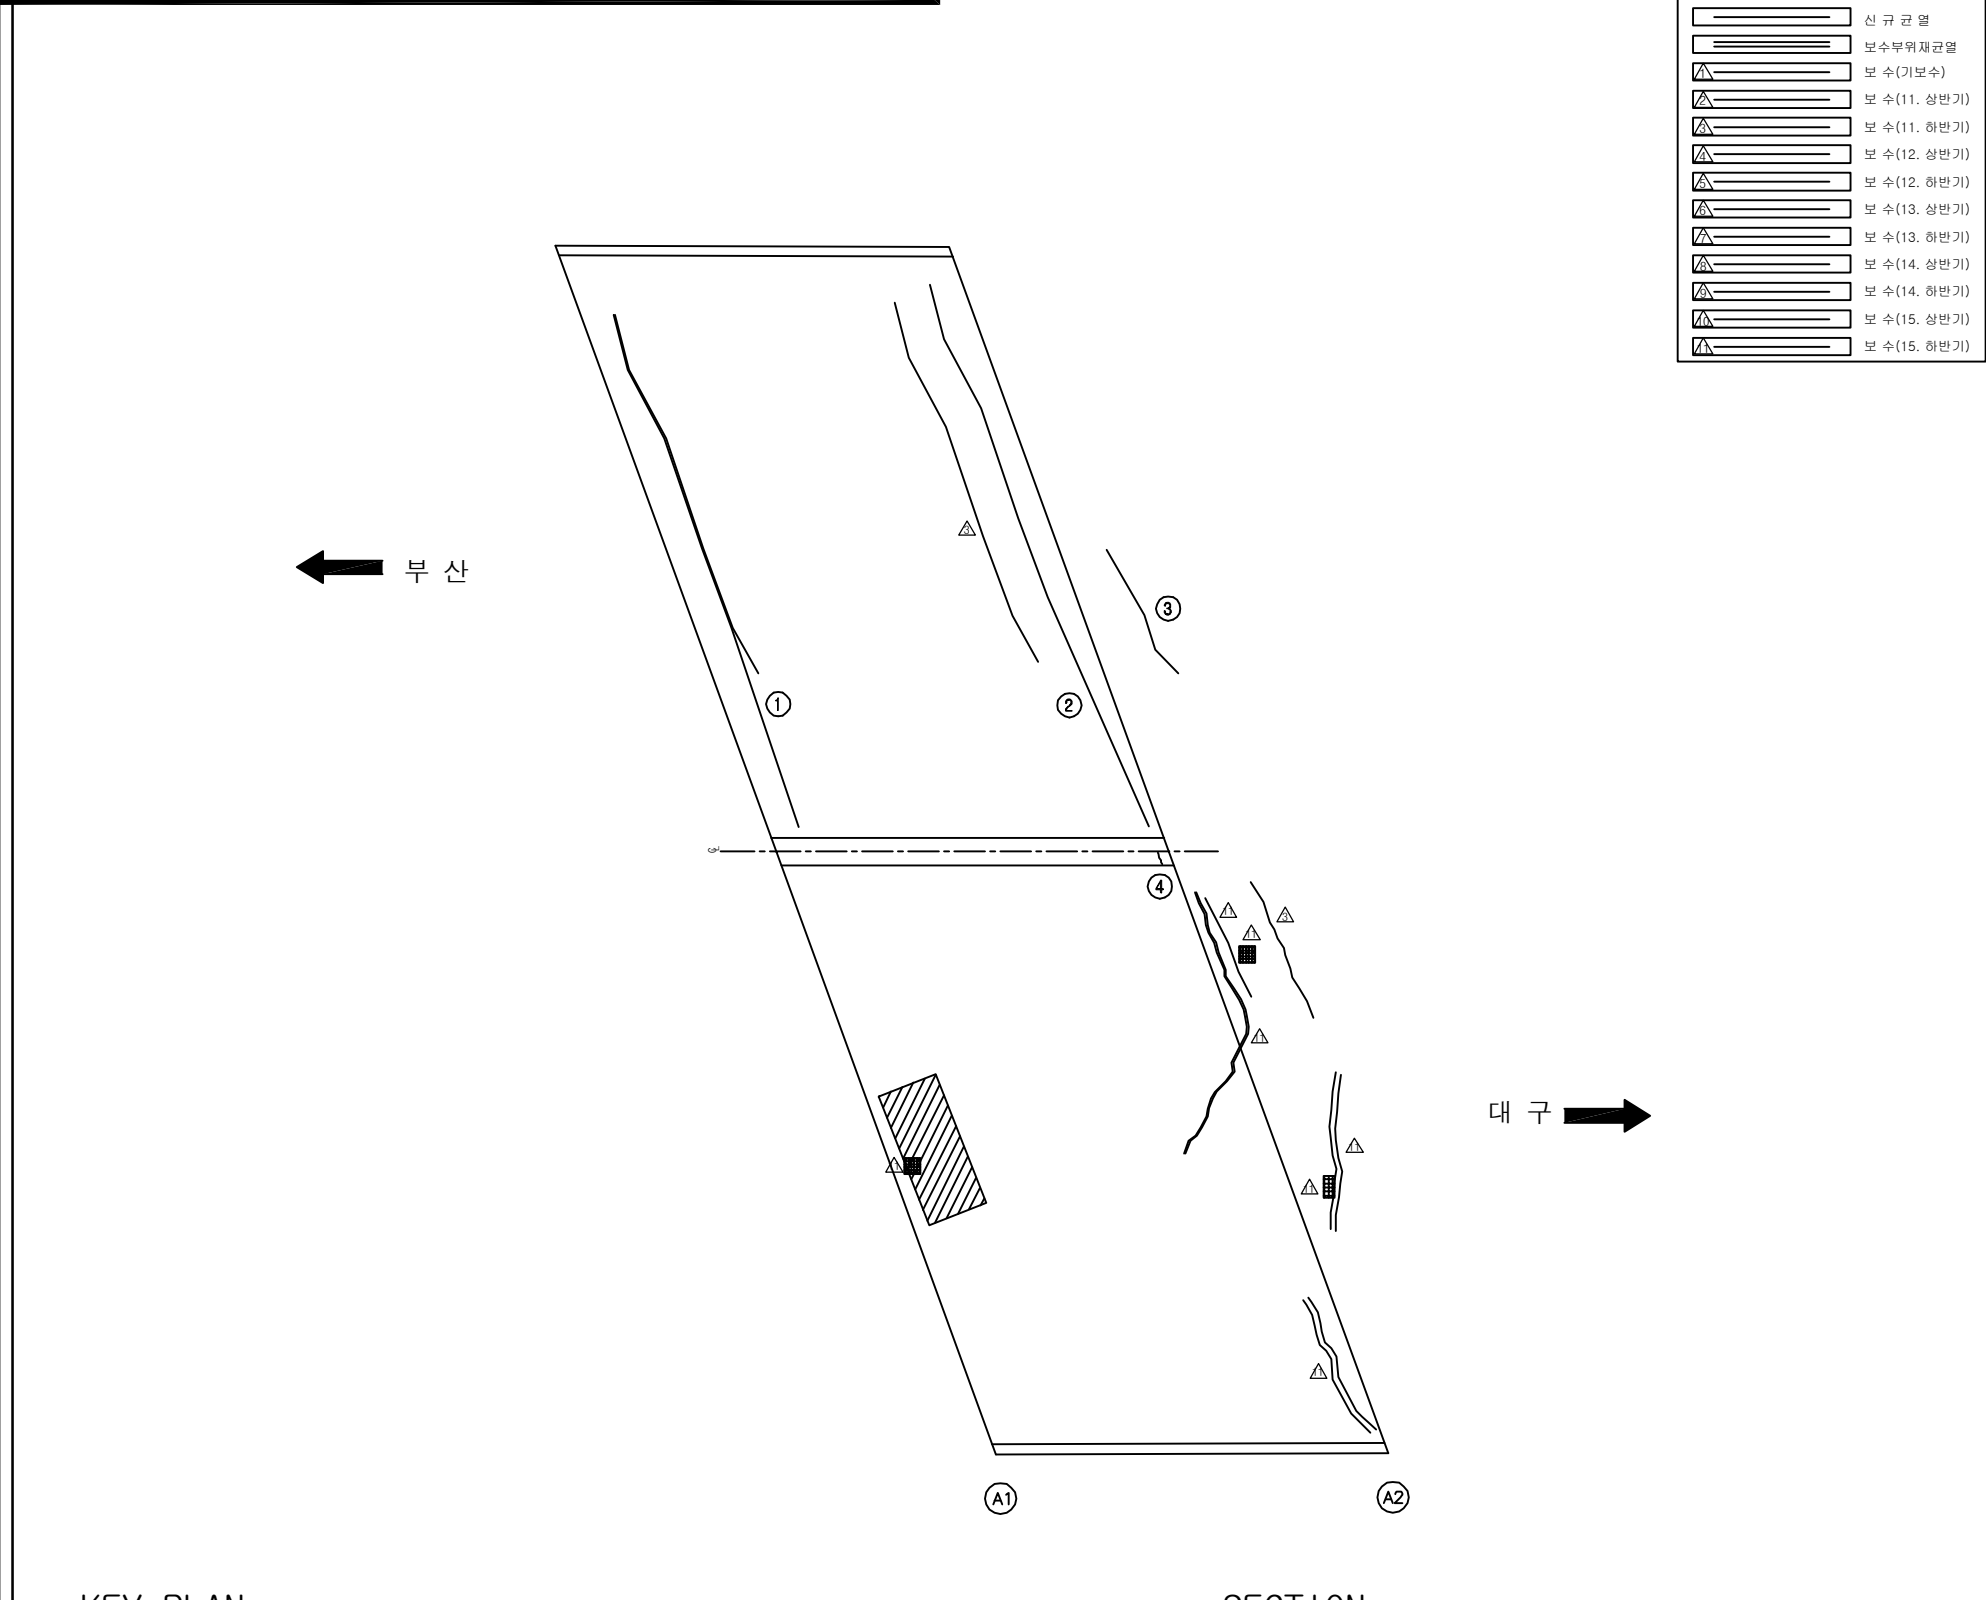
ID:기산1교-교면포장

| 구 분 | | 손 상 현 황 | | 단 위 | 경 간 별 수 량 | | 합 계 | 비 고 |
|---|---|---|---|---|---|---|---|---|
| 기타<br>부재 | 교면포장 | 아스콘 균열 | | m<br>(개소) | 35.0<br>(3) | | 35<br>(3) | |

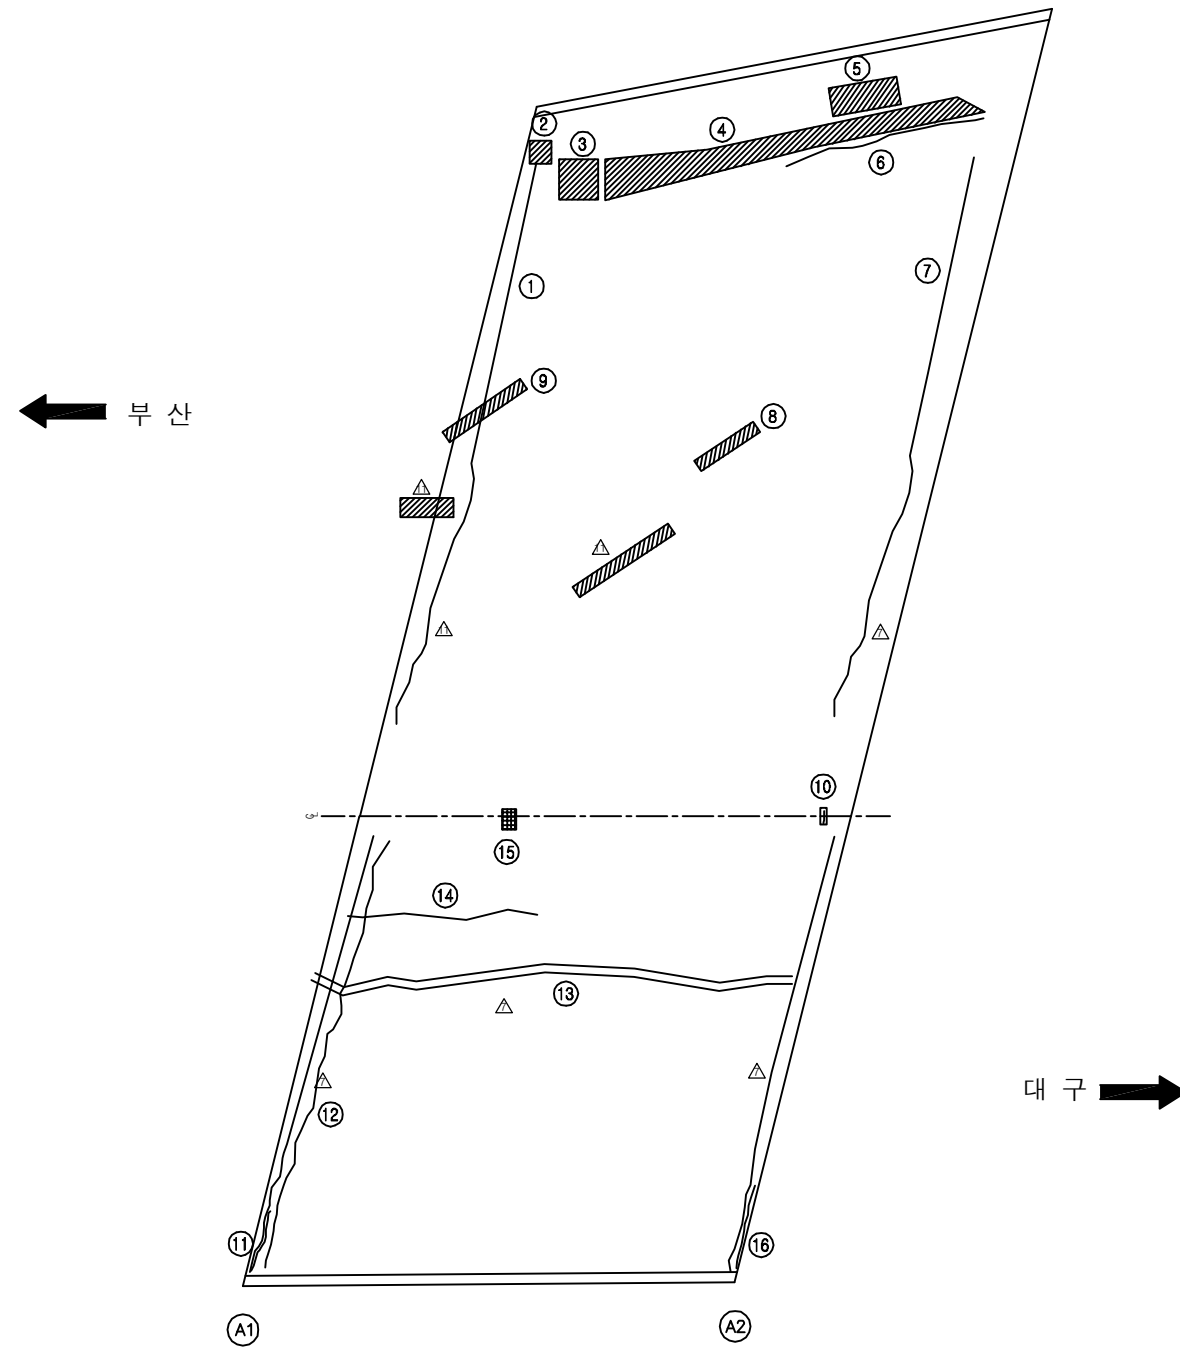
10:기산2교-교면포장

| 구 분 | | 손 상 현 황 | | 단 위 | 경 간 별 수 량 | | 합 계 | 비 고 |
|---|---|---|---|---|---|---|---|---|
| | | 아스콘 균열 | | m<br>(개소) | 18.0<br>(3) | | 18<br>(3) | |

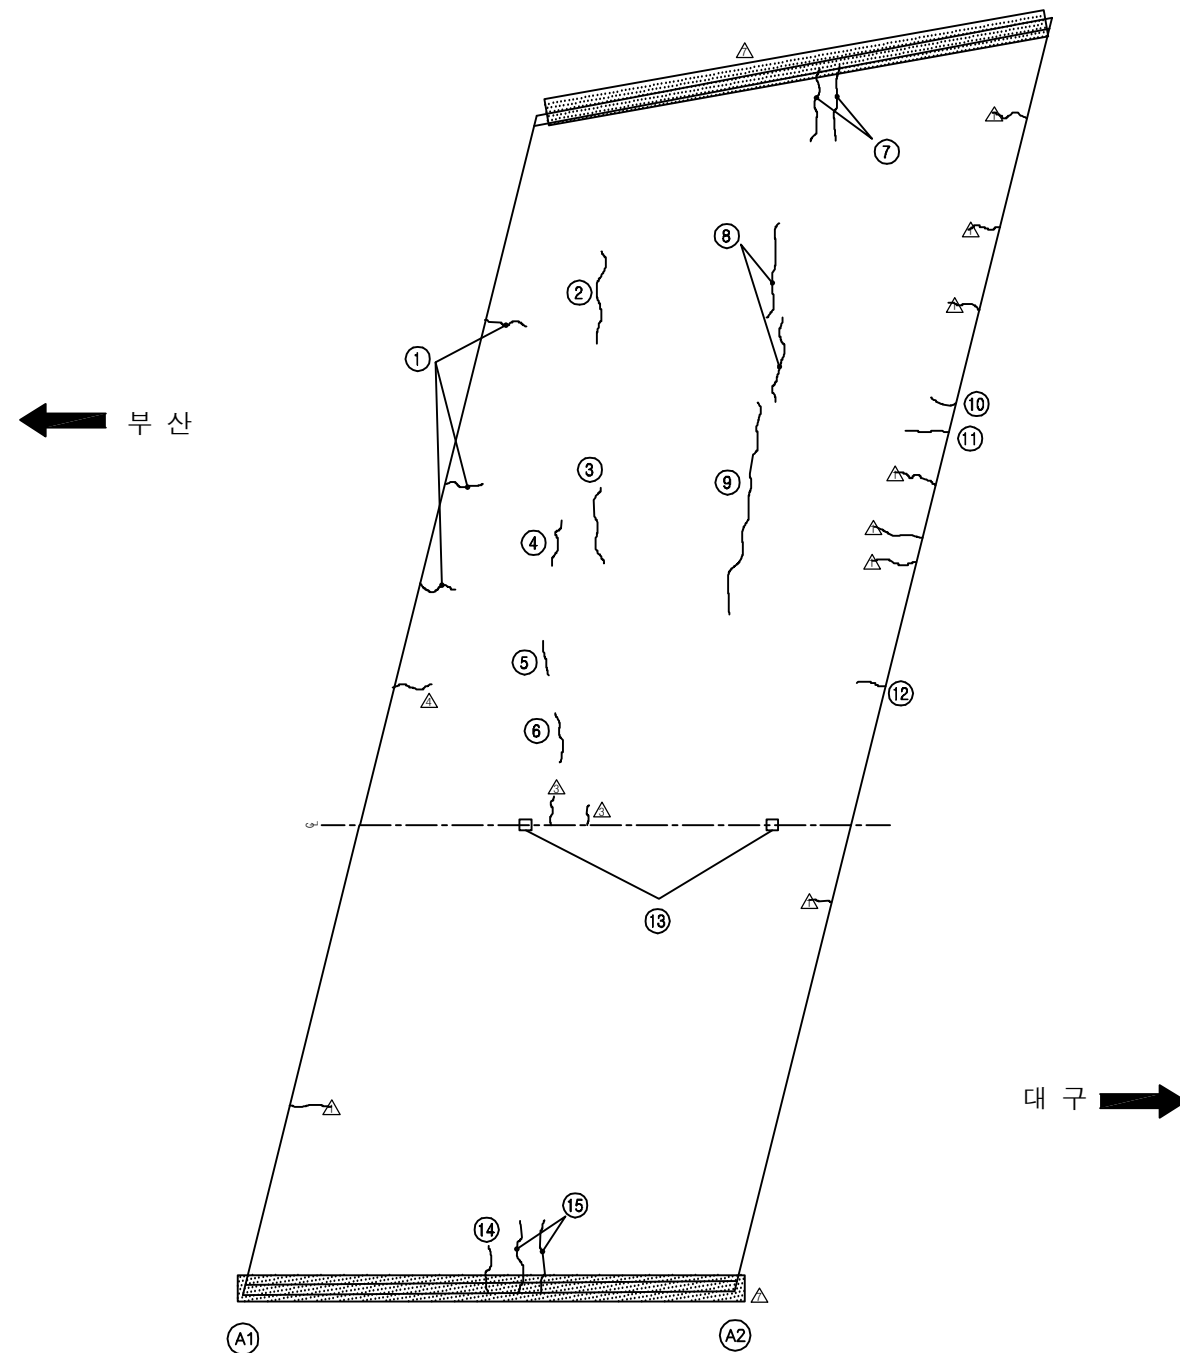
ID:기산2교-바닥판하면

| 구 분 | | 손 상 현 황 | | 단 위 | 경 간 별 수 량 | | 합 계 | 비 고 |
|---|---|---|---|---|---|---|---|---|
| 상부<br>구조 | 바닥판 하면 | 균열 | 0.3mm미만 | m<br>(개소) | 18.3<br>(15) | | 18.3<br>(15) | |

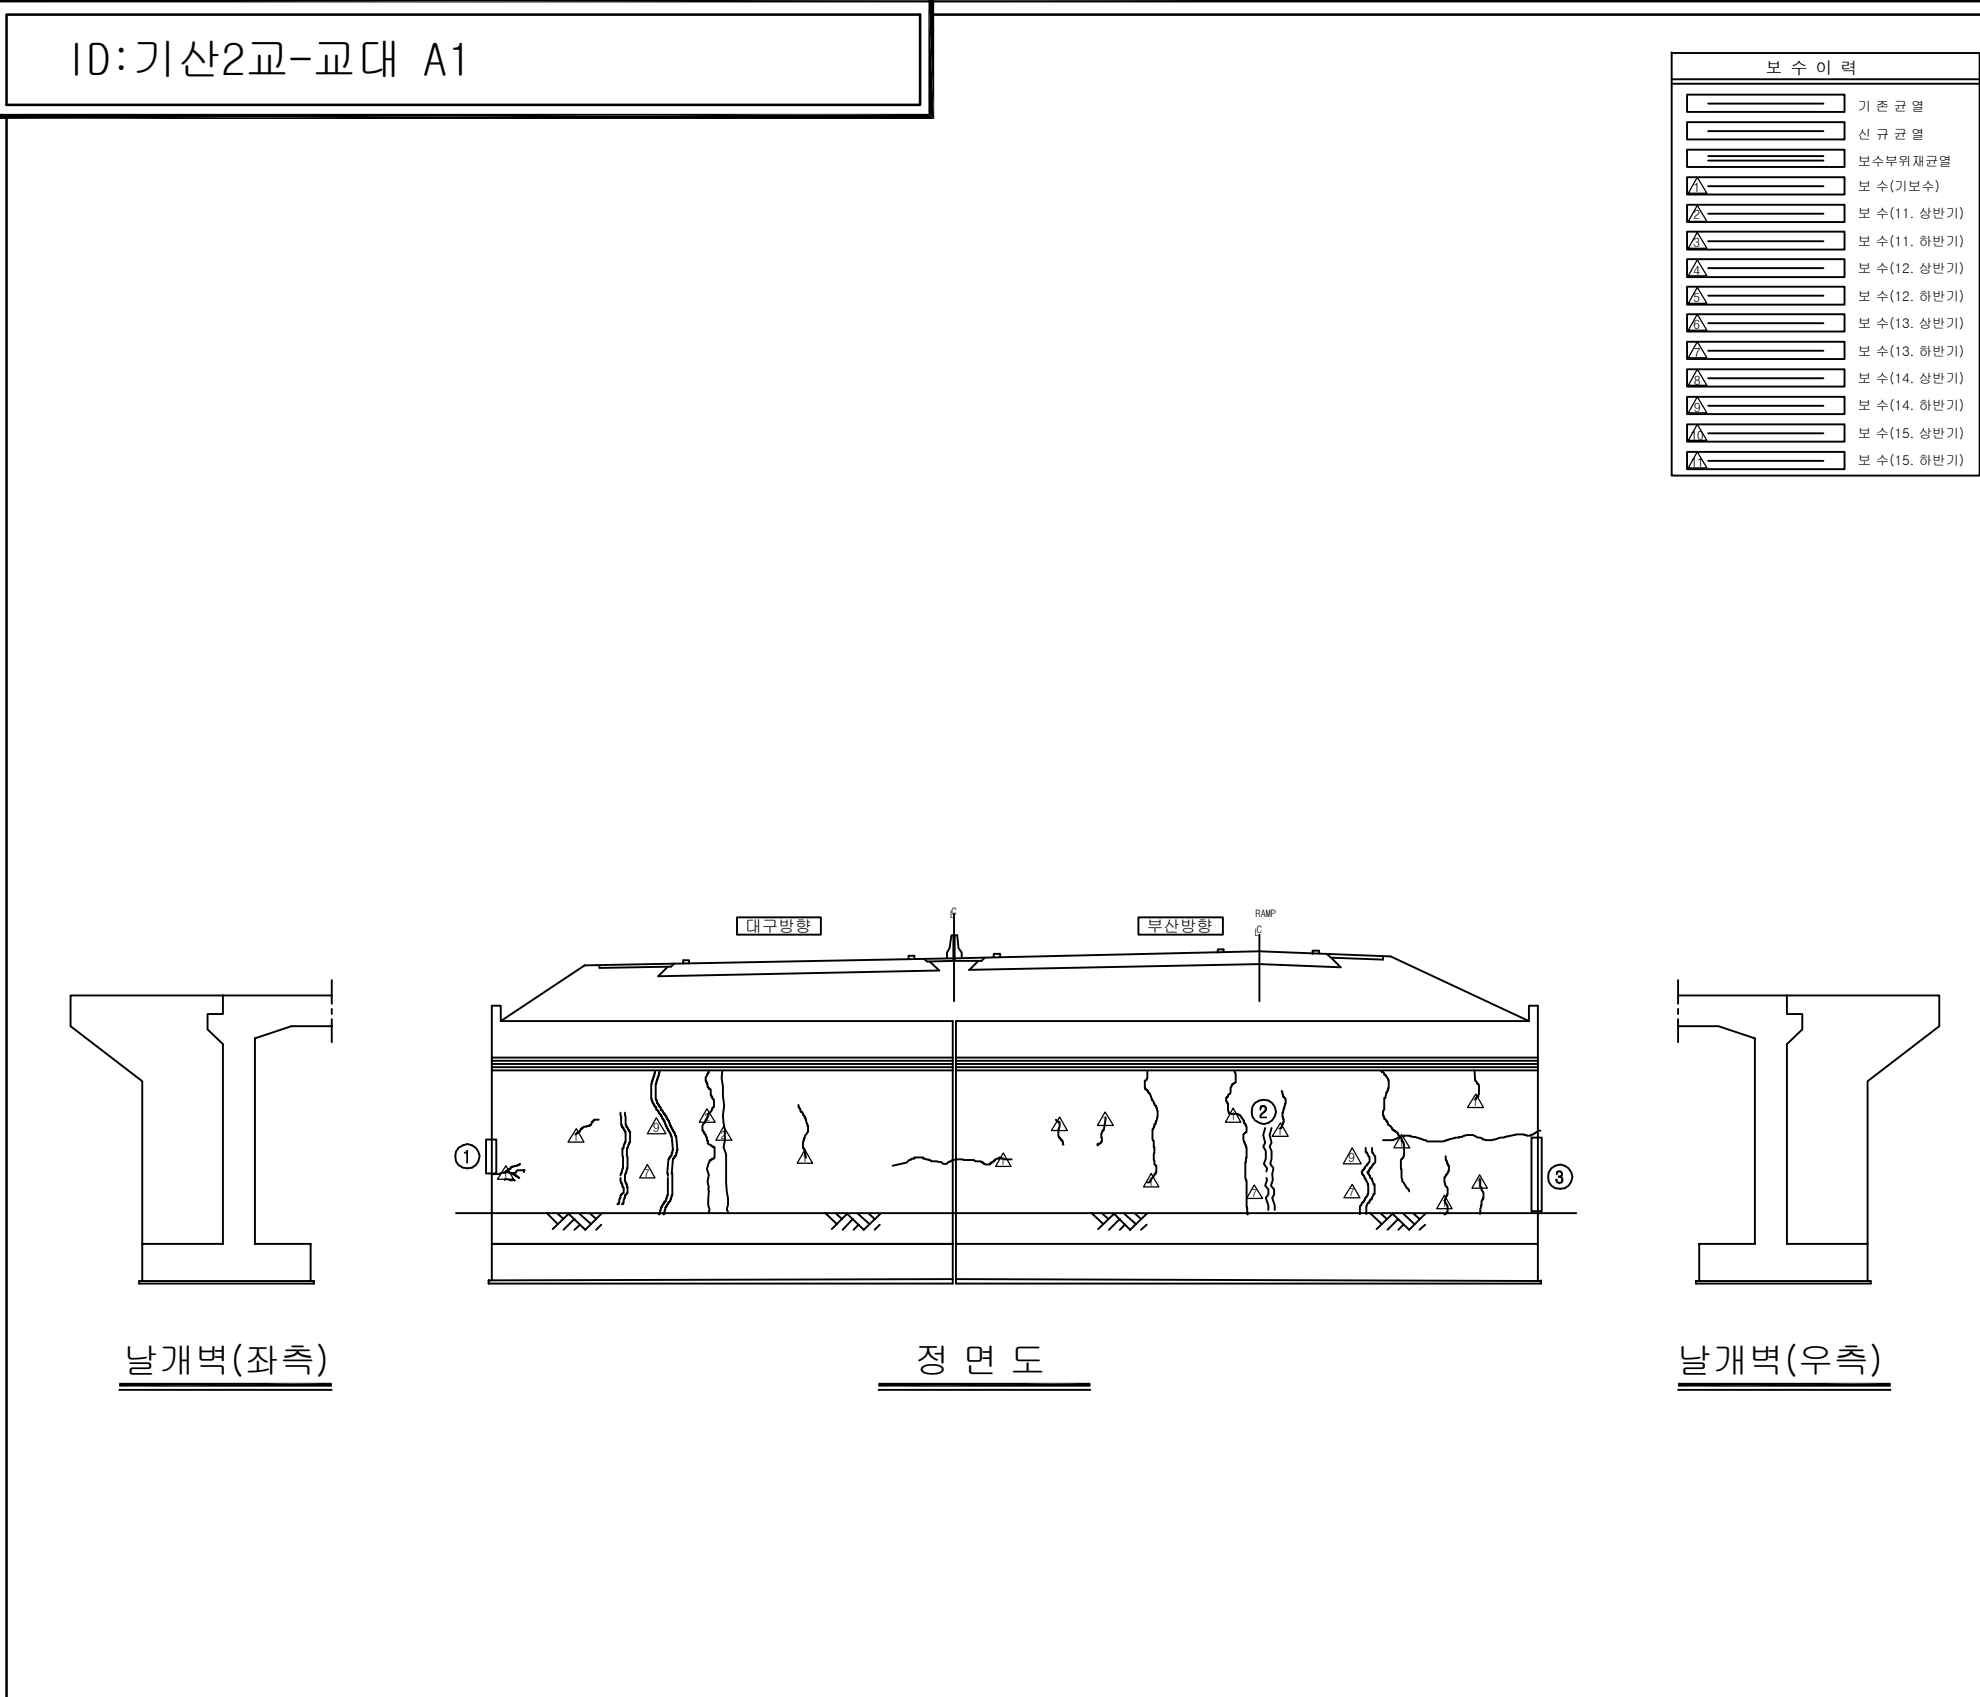
ID:기산2교-교대 A1

| 구 분 | | 손 상 현 황 | | 단 위 | 경 간 별 수 량 | | 합 계 | 비 고 |
|---|---|---|---|---|---|---|---|---|
| 하부<br>구조 | 교대 | 균열 | 0.3mm미만 | m<br>(개소) | 2.5<br>(1) | 4.5<br>(2) | 7<br>(3) | |
| | | 실란트 손상 | | m<br>(개소) | 2.0<br>(1) | 2.0<br>(1) | 4<br>(2) | |
