**2016년 상반기 시설물 정기점검 용역(5공구)**  
**정 기 점 검 보 고 서**  
**[ 1 · 2종 시설물 / 교량 · 옹벽 ]**

**2016. 6.**

**新 대구부산고속도로주식회사**  
**New DAEGU BUSAN Expressway Co., Ltd.**

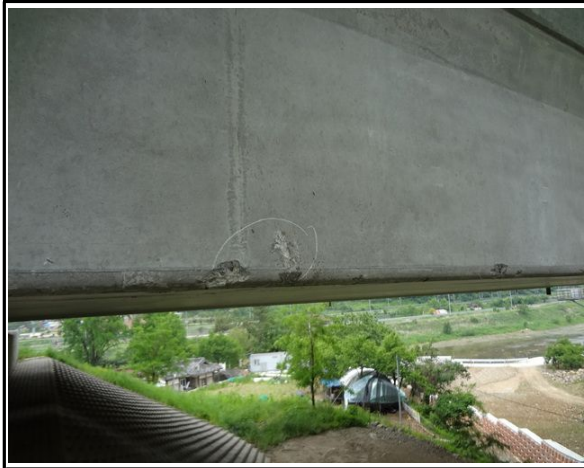
콘크리트 주형의 경우, 기 손상인 균열 및 백태, 망상균열, 콘크리트 들뜸 등의 손상이 조사되었고, 기 손상부는 지속적인 관찰 후 진전시 표면처리, 단면보수 등의 적절한 조치가 요구된다.

| 거더외부 상행선 S01 콘크리트 파손 | 거더내부 상행선 S4 격벽 균열 CW=0.3mm |

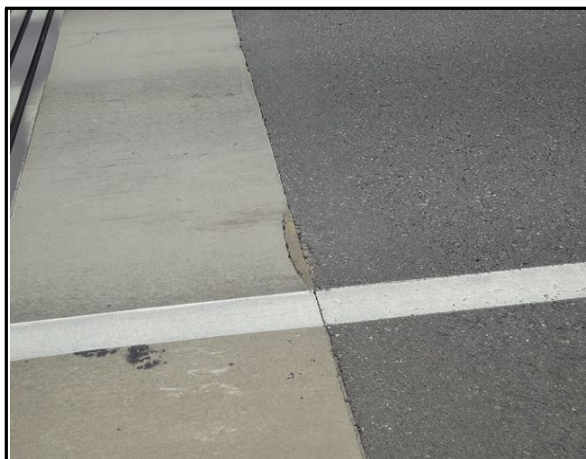
신축이음의 신축유간은 양호한 상태이나, 본체 부식, 후타재 균열 및 파손, 차수판 볼트 탈락 등의 손상이 발생되었다. 기 손상은 공용중 반복되는 차량 운하중 및 충격에 의한 손상으로 지속적인 관찰 후 진전시 보수가 필요하다.

| 상행선 A1 후타재 파손 | 상행선 P10 후타재 균열 |

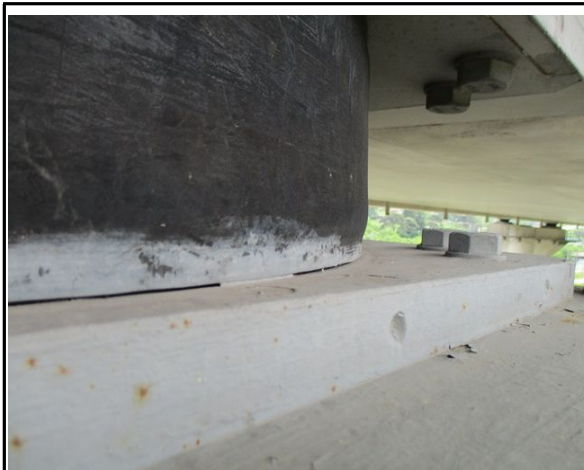
포트받침으로 시공된 교량받침에 대한 점검결과, 가동상태는 대체로 양호한 상태이며, 기 손상인 무수축물탈 균열 및 박리, 플레이트 녹발생, 고무재 들뜸, 볼트탈락, 볼트 체결 미흡 등의 손상이 조사되었다. 기 손상부는 주기적인 점검을 통한 진진유무 확인 및 적절한 조치가 필요하다.

| 하행선 P16-SH1 고무재들뜸 | 하행선 P4 SH2 몰탈들뜸 및 박리 |

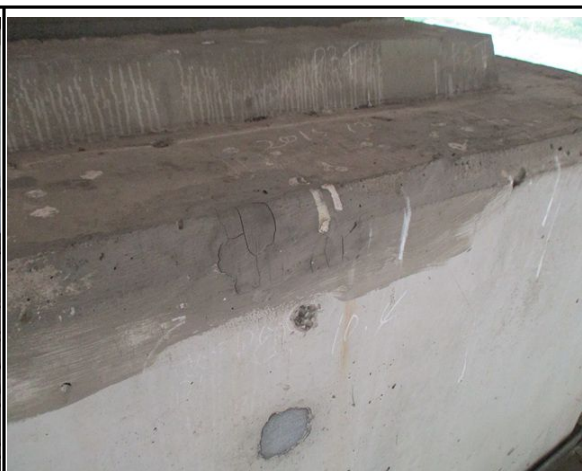
하부구조의 외관조사 결과, 균열 및 재균열, 망상균열, 백태, 들뜸 등의 손상이 일부 발생된 상태이며, 기 손상부로 확인 되었다. 기 손상부는 지속적인 관찰 후 진진시 내구성 확보 차원의 적절한 보수 및 유지관리가 필요하며, 콘크리트 손상 구간은 단면보수 등의 조치가 요구된다.

| 교대 하행선 A1 균열 CW=0.1mm | 교각 하행선 P18 코핑부 보수부 들뜸 |

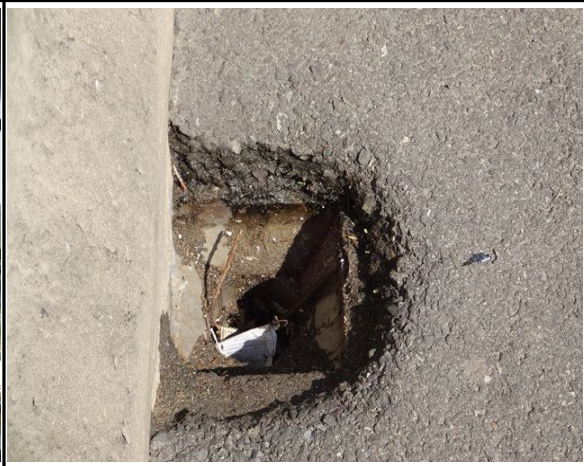
배수시설의 외관조사결과, 배수구 그레이팅 망실 등의 손상이 조사되었고, 기 손상은 정비 등의 유지관리가 요구된다.

| 배수시설 전경 | 하행선 S3 배수구 그레이팅 망실 |

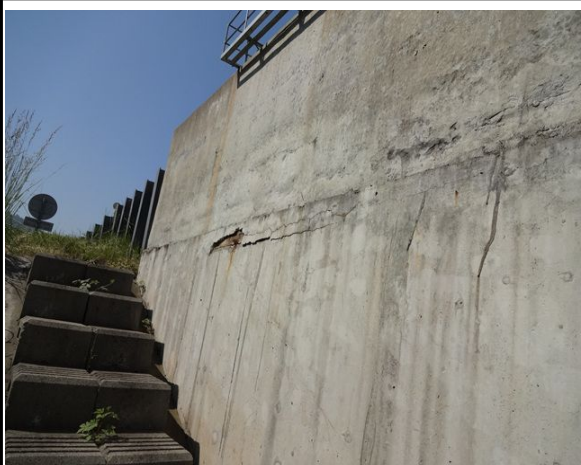
하부구조의 외관조사 결과, 균열(CW= 0.3mm미만), 누수흔적, 실란트 파손, 법면 이격, 콘크리트 박리 등의 손상이 일부 발생한 상태이며, 기 손상부는 지속적인 관찰 후 진전시 적절한 조치가 요구되며, 콘크리트 박리 구간은 내구성 확보 차원의 단면 보수 등의 조치가 필요하다.

| 교대 상행선 A1 콘크리트 박리 | 교대 하행선 A2 실란트 손상 |

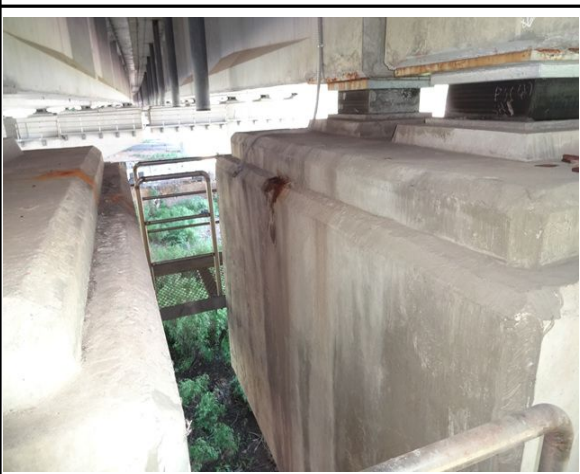
| 교각 상행선 P8 코핑부 균열 CW=0.1mm | 교각 상행선 P3 코핑부 누수흔적 |

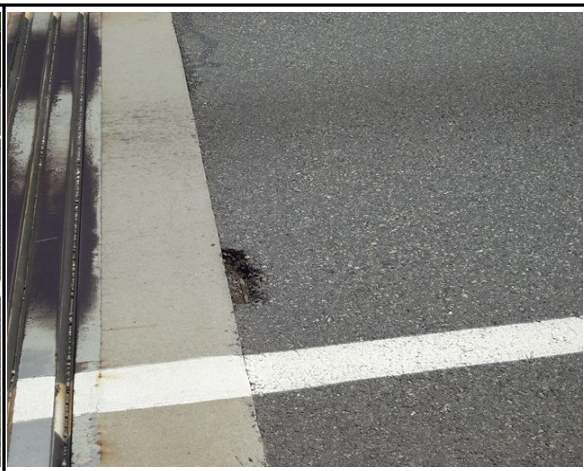
아스팔트로 시공된 교면포장은 노후화 및 중차량의 반복적인 통행으로 인한 아스콘 라벨링 및 국부적인 패임 등의 손상이 발생된 상태이다. 기 손상부는 진전시 차량의 주행 성능 향상을 위해 보수가 필요하다.

| 상행선 S2 라벨링 | 하행선 S10 패임 |

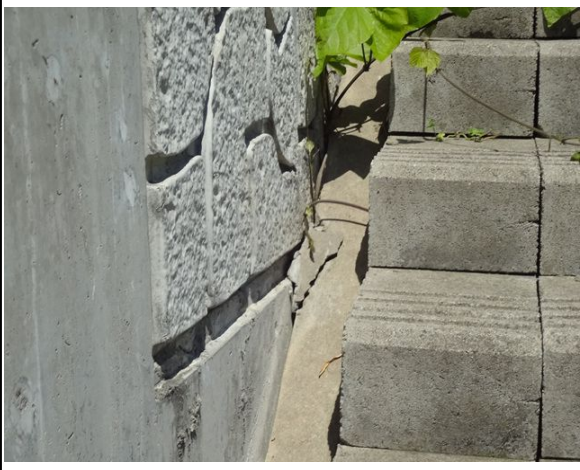
하부구조의 외관조사 결과, 균열(CW= 0.3mm미만), 망상균열, 콘크리트 박리, 날개벽 이격 및 파손 등의 손상이 일부 발생된 상태이며, 기 손상부로 확인 되었다. 기 손상부는 주기점검 후 진전시 내구성 확보 차원의 적절한 보수 및 유지관리가 필요하다.

| 교대 상행선 A2 날개벽 이격, 파손 | 교대 하행선 A1 망상균열 |

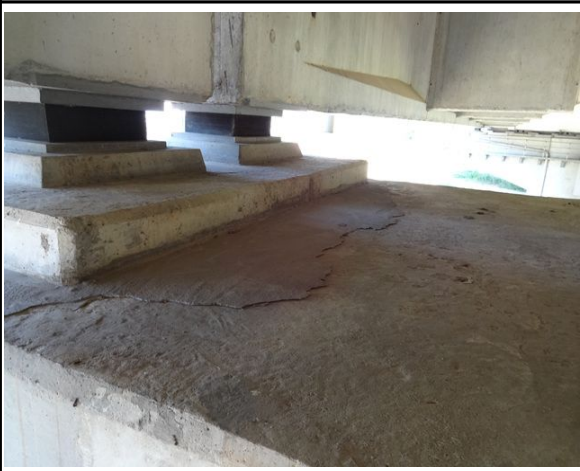
| 교각 하행선 P9 코핑부 상면 콘크리트 박리 | 교각 하행선 P4 코핑부 균열 CW=0.1mm |

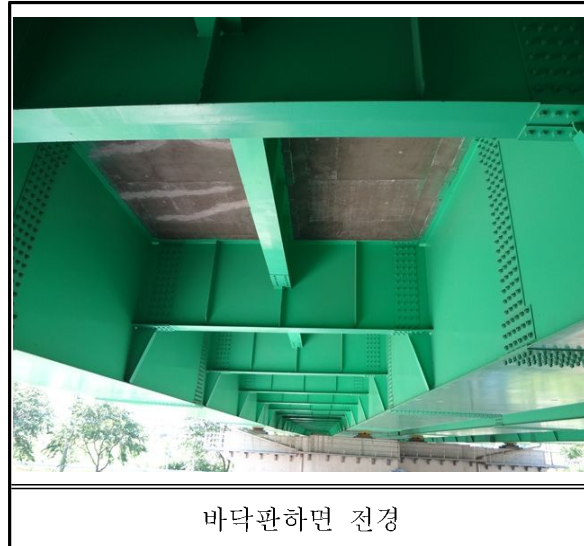
바닥판하면 전경

바닥판 하면의 유간은 충분히 확보되어 있으므로 시설물의 안전성에 큰 문제가 없는 것으로 판단되며, 외관조사 결과, 특별한 손상이 없는 양호한 상태로 조사되었다.

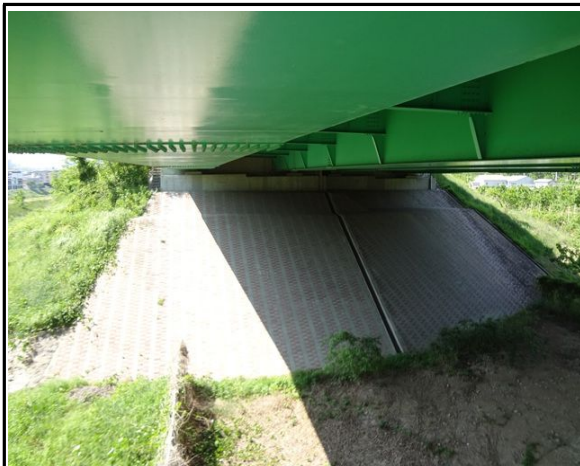
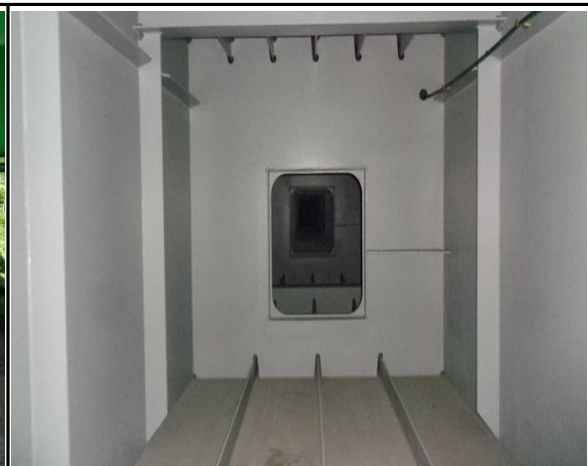
강재 주형 및 2차 부재(가로보)의 경우, 특별한 손상이 없는 양호한 상태로 조사되었다.

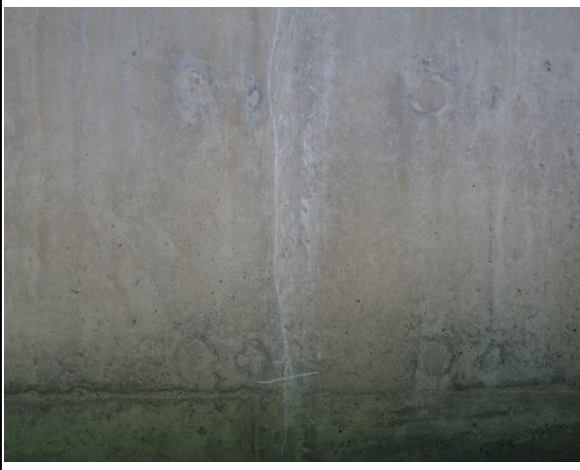
하부구조의 외관조사 결과, 균열(CW= 0.3mm미만) 등의 손상이 일부 발생한 상태이며, 기 손상부로 확인 되었다. 기 손상부는 주기점검 후 진전시 내구성 확보 차원의 적절한 보수 및 유지관리가 필요하다.

| 교대 상행선 A1 균열 CW=0.1mm | 교대 하행선 A1 균열 CW=0.1mm |

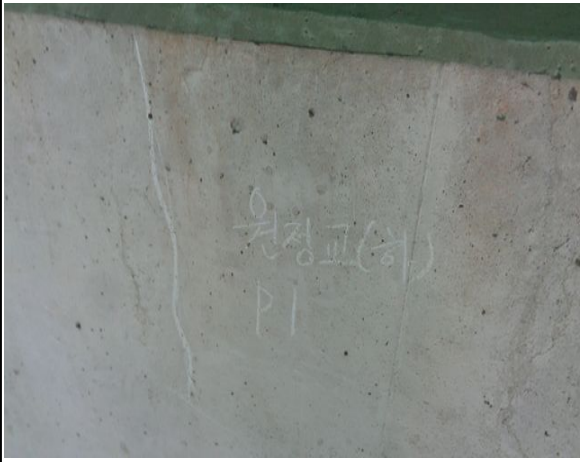
| 교각 하행선 P1 코핑부 균열 CW=0.1mm | 교각 하행선 P2 코핑부 균열 CW=0.1mm |

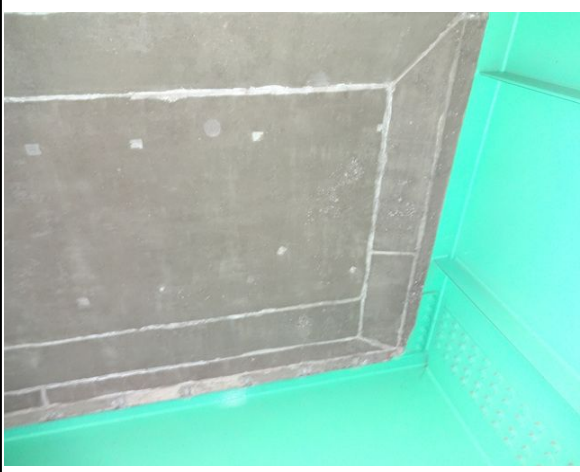
바닥판 하면은 시설물의 노후화로 인한 균열부 백태, 재료분리, 물끓기흙 미제거 등의 손상이 조사되었다. 바닥판 하면의 유간은 충분히 확보되어 있으므로 시설물의 안전성에 큰 문제가 없는 것으로 판단된다. 기 손상부는 지속적인 관찰 후 진전시 표면 처리 등의 조치가 필요하다.

| 상행선 S15 재료분리 | 상행선 S2 균열부백태 |

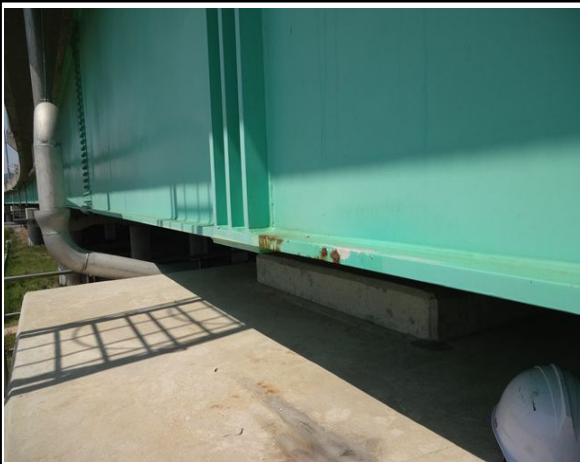
강재 주형 및 2차 부재(가로보)의 경우, 일부 구간에서 국부적인 도장손상이 조사되었고, 기 손상으로 확인되었다. 기 손상부는 주기적인 점검 후 진전 여부 확인 및 진전시 재도장 등의 조치가 요구된다.

| 거더외부 하행선 S11-G1 좌측면 도장손상 | 거더내부 하행선 S9-G2 도장손상 |

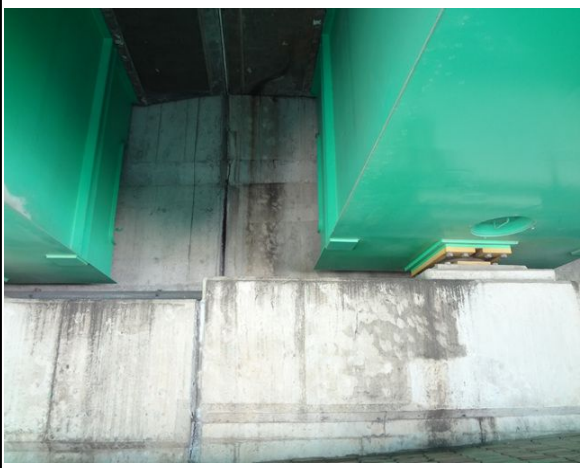
하부구조의 외관조사 결과, 균열(CW= 0.3mm미만) 및 망상균열, 누수, 실란트 파손, 점검문 손잡이 파손 및 탈락 등의 손상이 일부 발생된 상태이며, 기 손상부로 확인되었다. 기 손상부는 주기점검 후 진전시 내구성 확보 차원의 표면처리, 단면보수 등의 유지관리가 필요하다.

| 교대 상행선 A2 누수흔적 | 교대 하행선 A2 균열 CW=0.1mm |

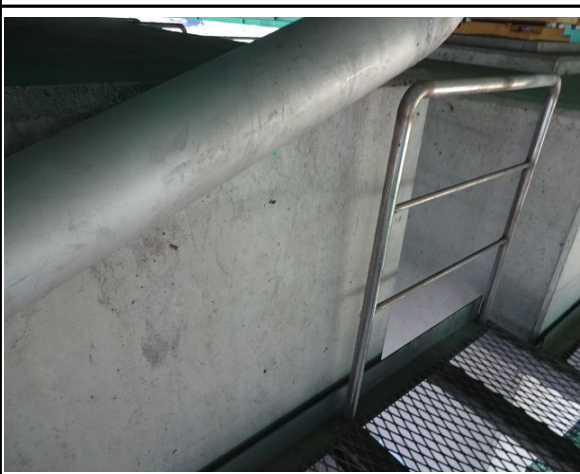
| 교각 상행선 P11 코핑부 망상균열 | 교각 하행선 P3 점검문 손잡이 탈락 |

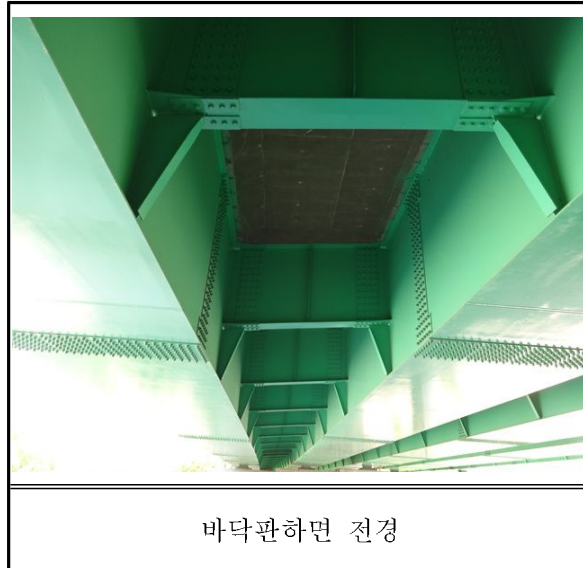
바닥판 하면의 유간은 충분히 확보되어 있으므로 시설물의 안전성에 큰 문제가 없는 것으로 판단되며, 외관조사 결과, 특별한 손상이 없는 상태로 확인되었다.
