**2016년 상반기 시설물 정기점검 용역  
정 기 점 검 사 진 첵  
[ 2종 절토사면 손상현황 사진첩 ]**

**2016. 6.**

**新 대구부산고속도로주식회사**  
**New DAEGU BUSAN Expressway Co., Ltd.**

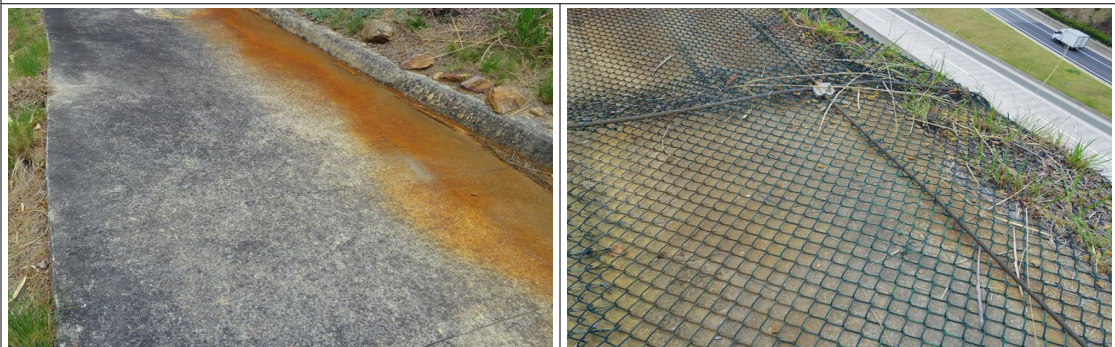
10.75K 2소단배수로 균열

10.82K 1소단배수로 균열

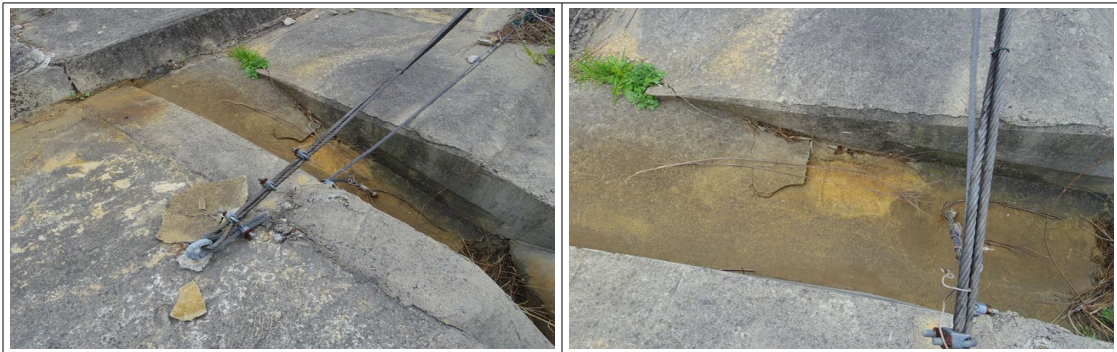
10.86K 1단 배수로 파손

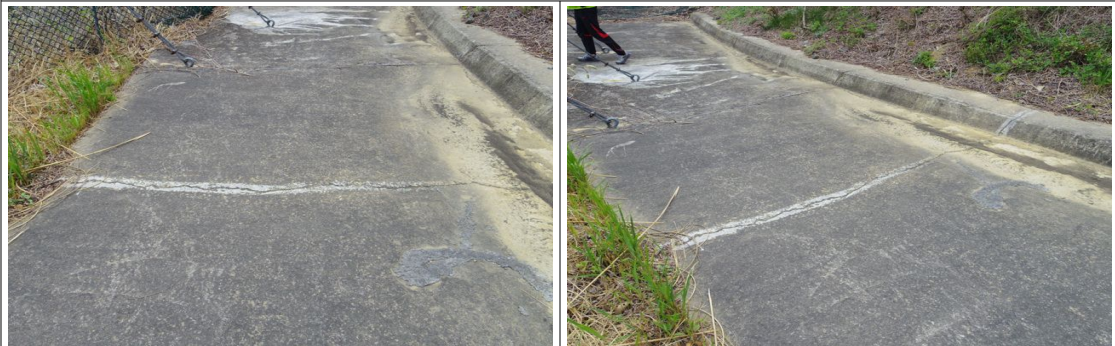
12.68K 1소단배수로 균열 0.3

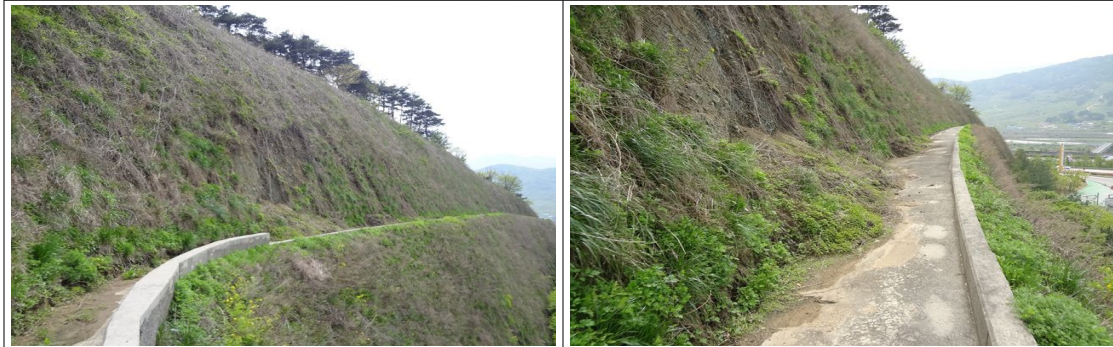
(2/3) STA.0+20 2소단배수로 채수

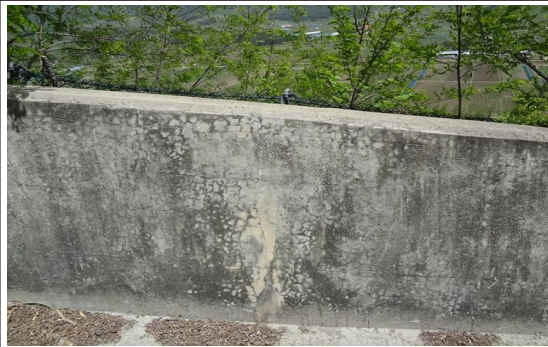
66.16K 배후도로 방호벽 균열

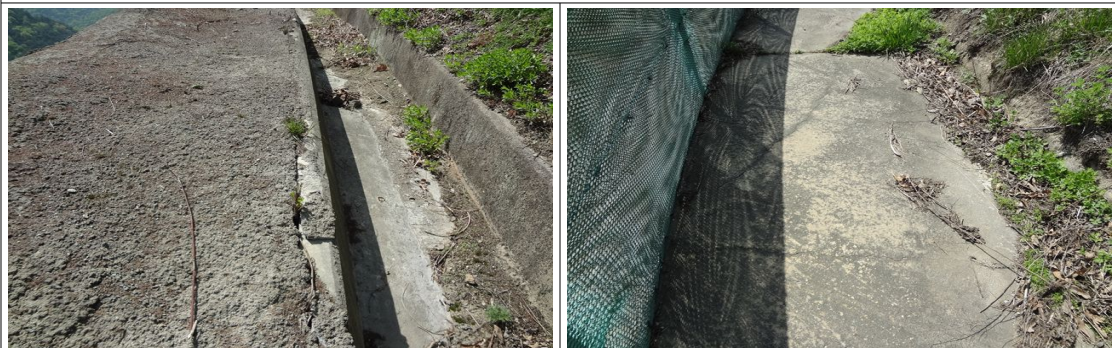
70.90K 4단 숏크리트 균열, 들뜸

70.91K 3소단배수로 균열

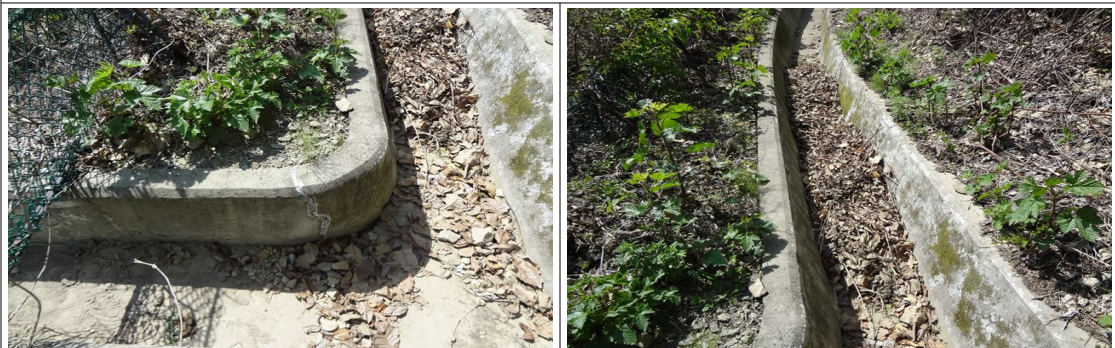
71.00K 산마루측구 토사퇴적, 균열

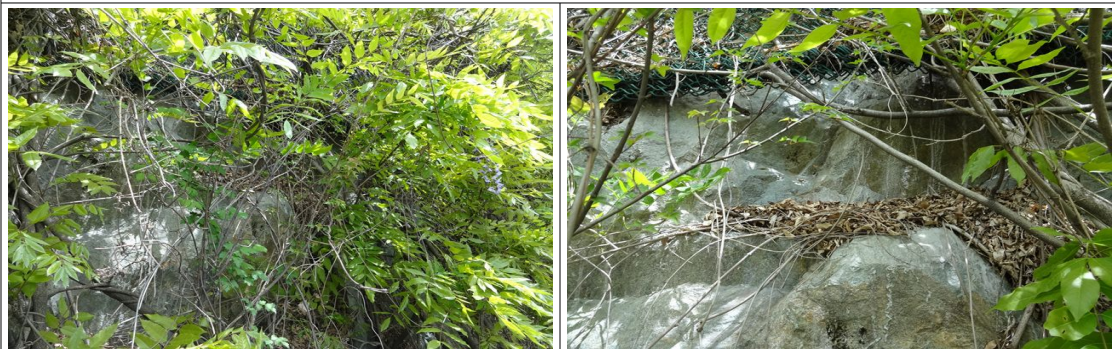
72.92K 1단 슛크리트 내부 토사유실

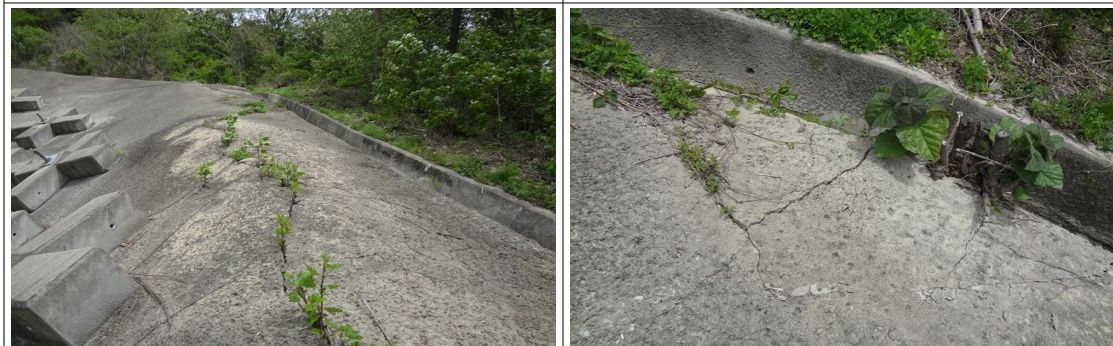
73.98K 6단 숏크리트 균열

73.98K 6단 숏크리트 파손

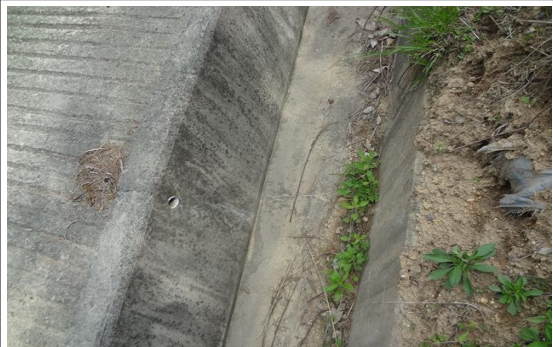
78.10K 산마루측구 균열

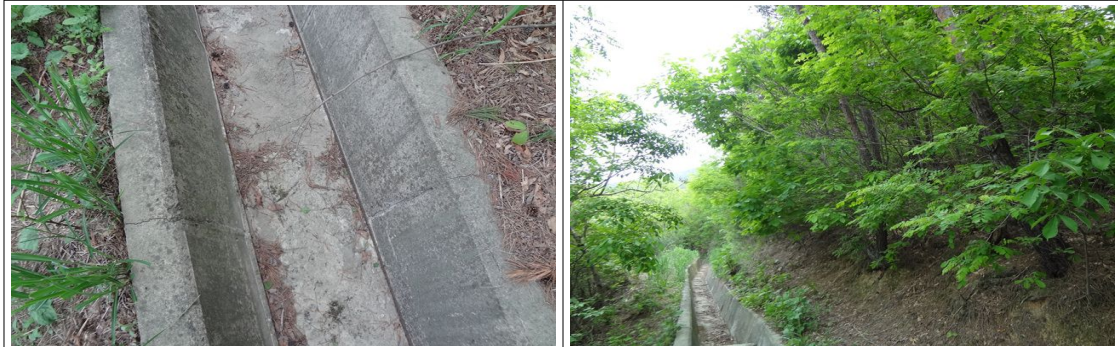
78.19K 산마루측구 균열

78.19K 자연사면 수목

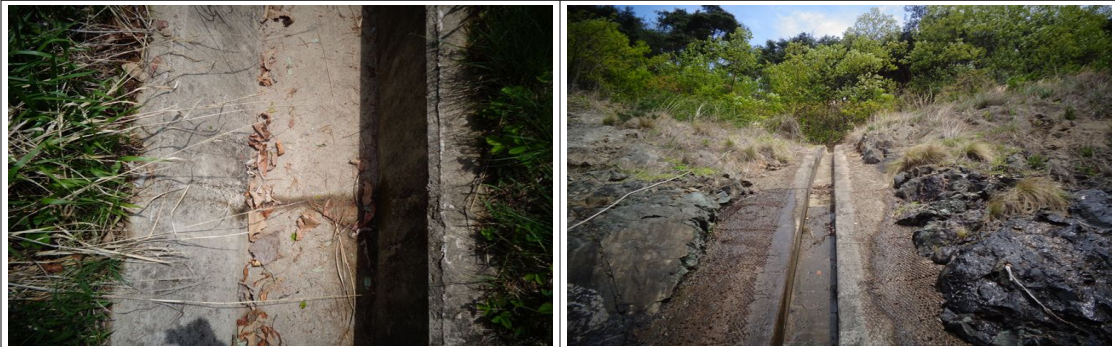
27.09K 산마루측구 균열

27.12K 2단 이완암

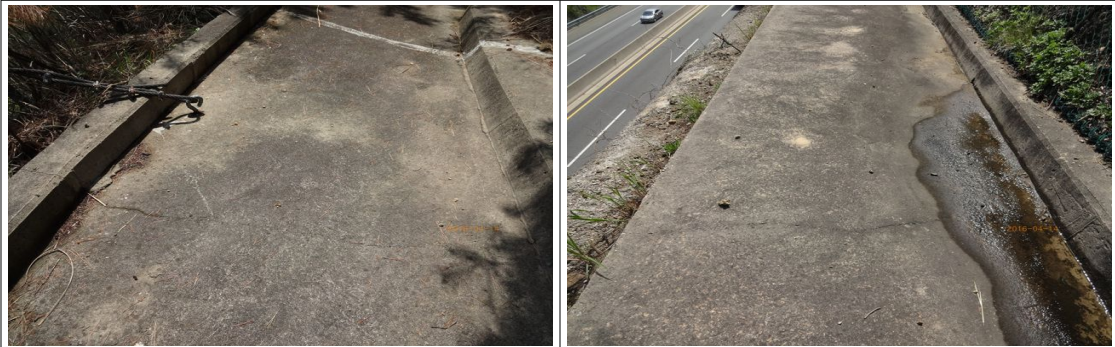
19.40K 1소단배수로 균열

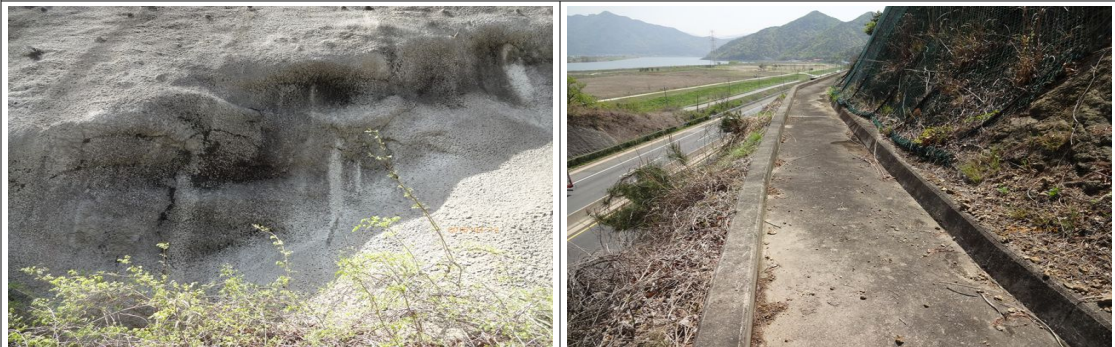
19.45K 1단 슛크리트 균열

19.48K 1소단배수로 토사퇴적

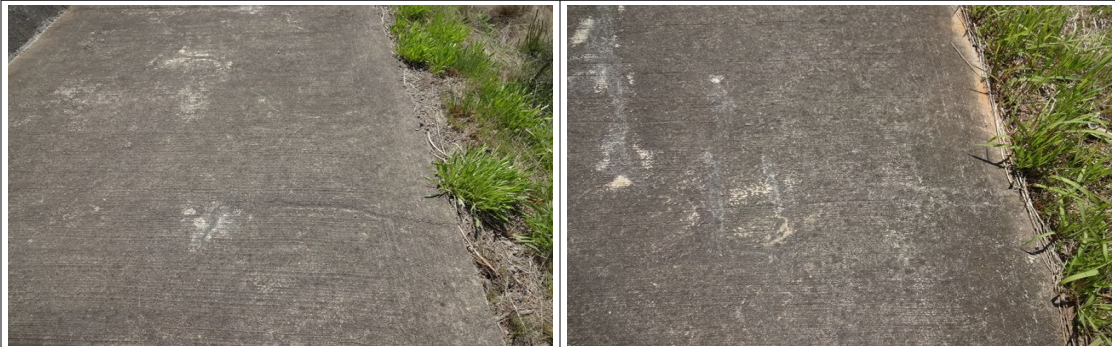
28.95K 1소단배수로 균열

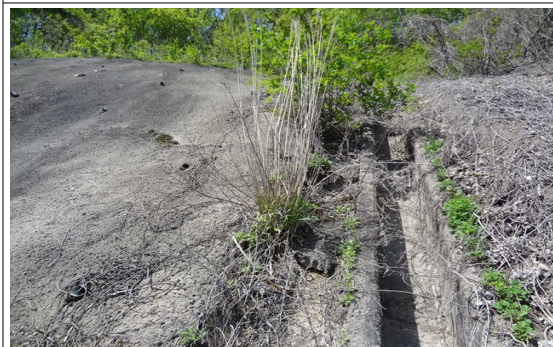
70.77K 2단 슛크리트 파손

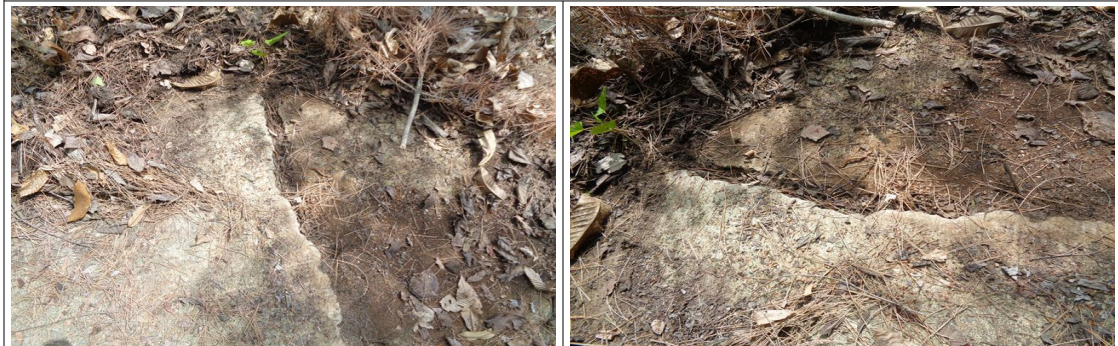
78.32K 1소단배수로 파손

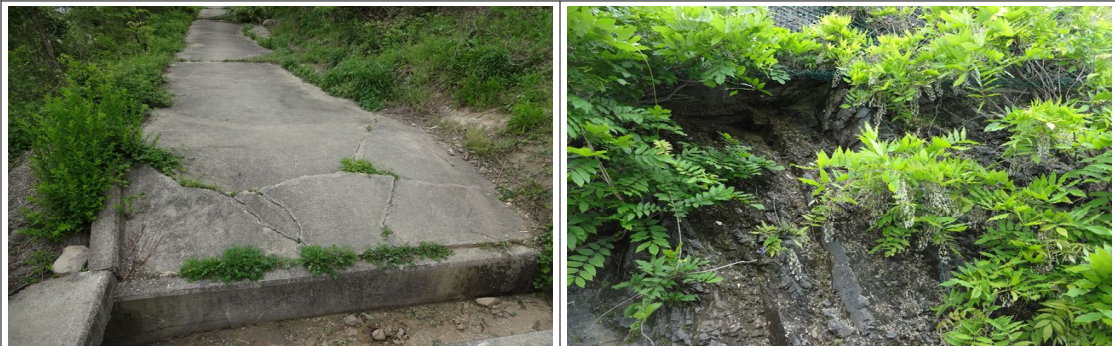
83.69K 1소단배수로 균열

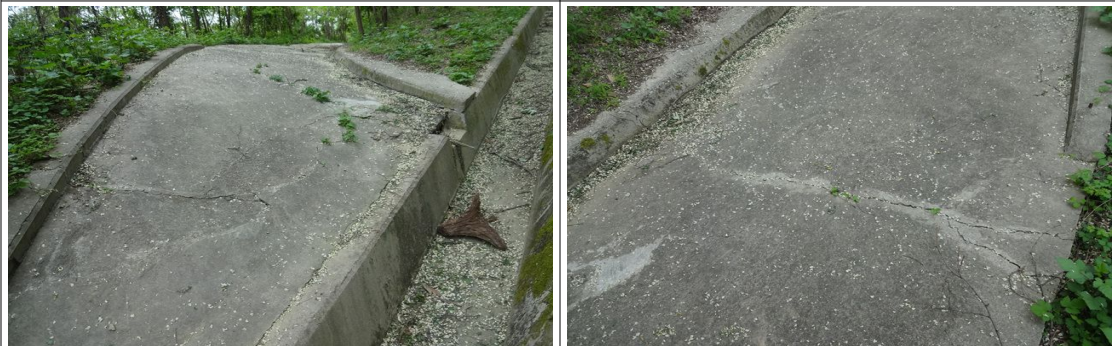
83.91K 1소단배수로 균열

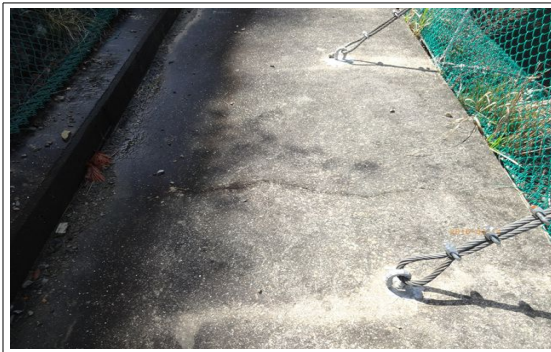
STA.0+060 1소단배수로 균열

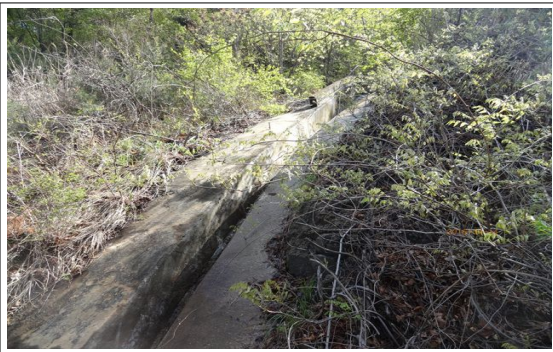
STA.0+090 1단 절리부 누수

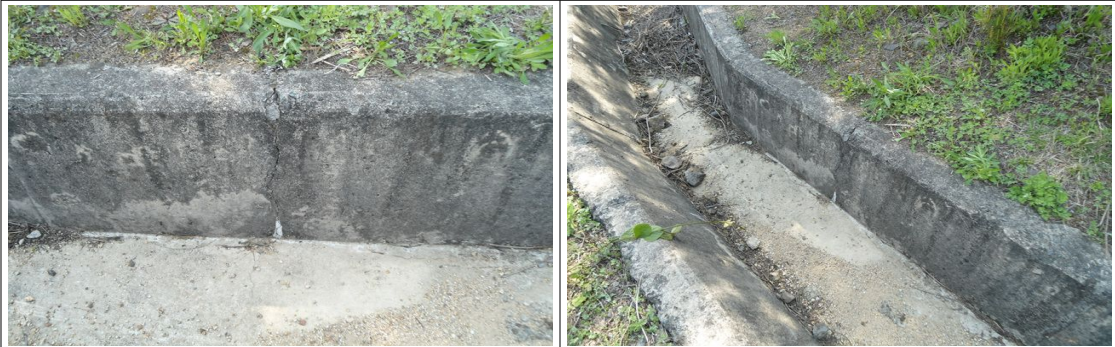
STA.0+70 1단 배수로 균열0.5/0.5

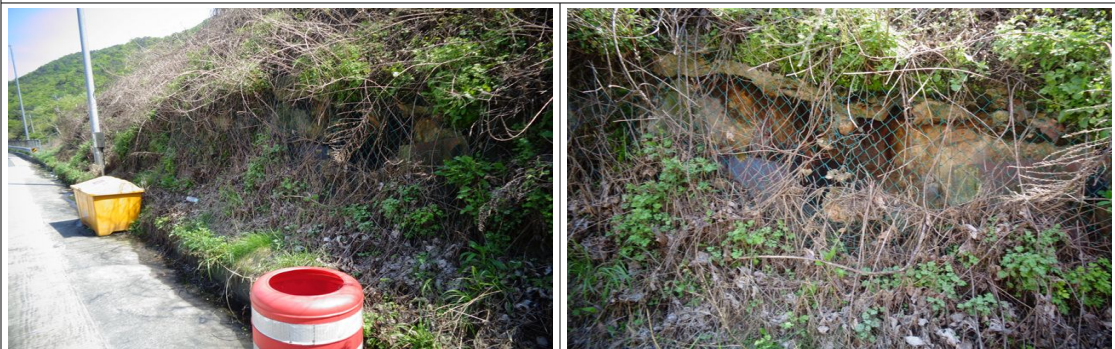
STA.0+90 1단 녹생토유실

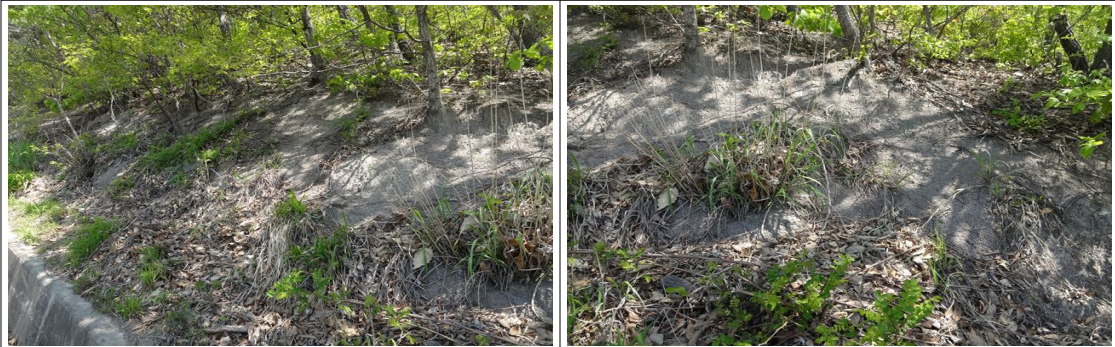
STA.0+60 자연사면 표층유실

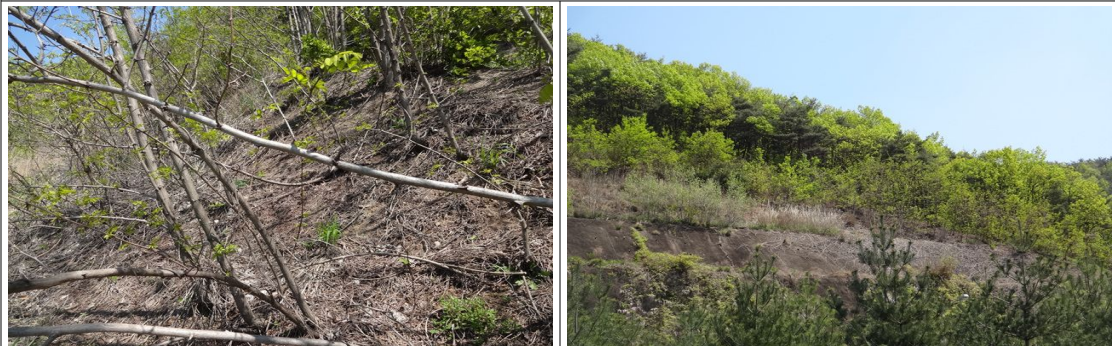
STA.0+70 3단 표층유실

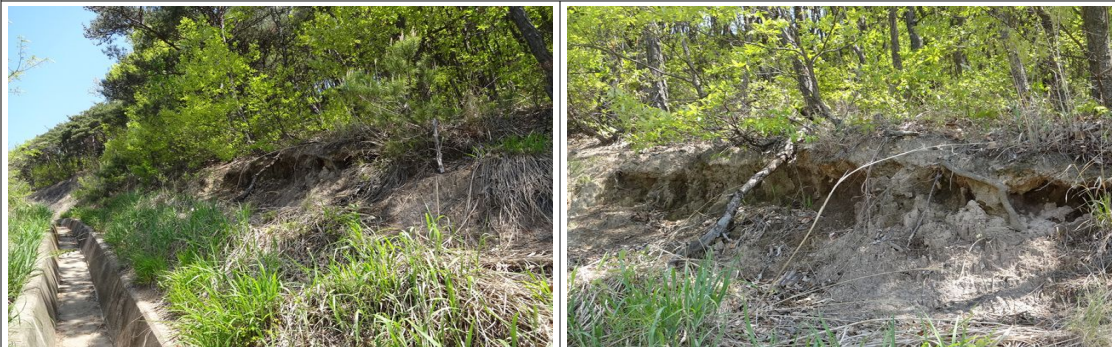
STA.0+80 자연사면 표층유실

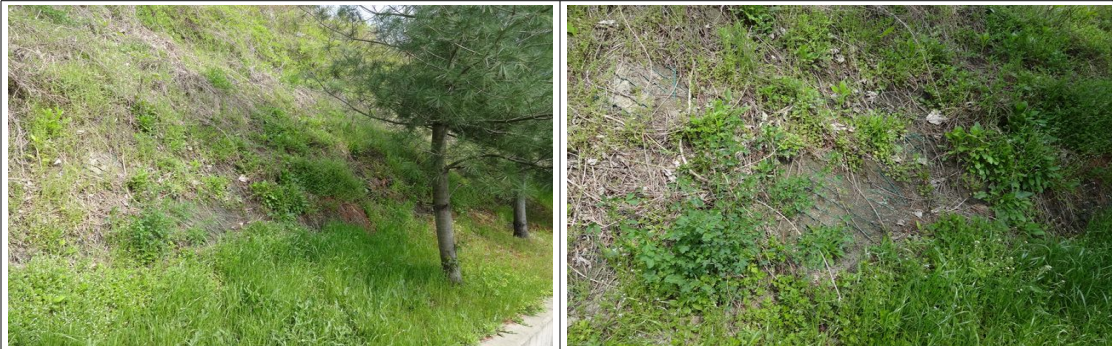
STA.0-20 1단 녹생토유실

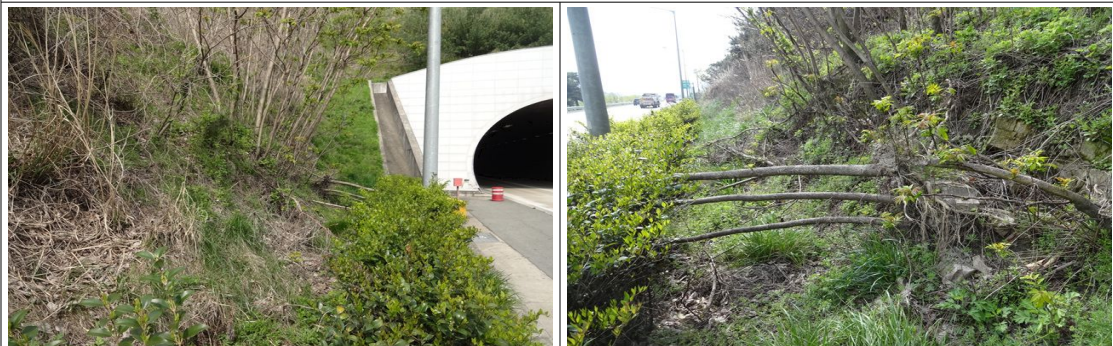
STA.23+060 1단 녹생토유실

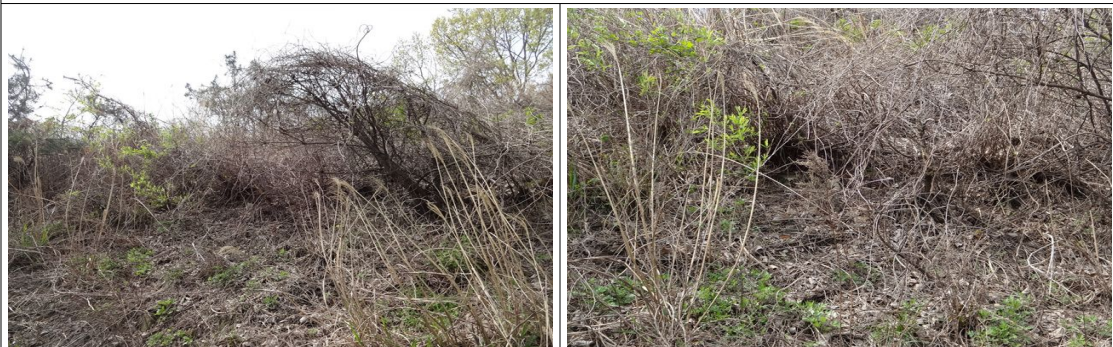
STA.23+060 2단 표층유실

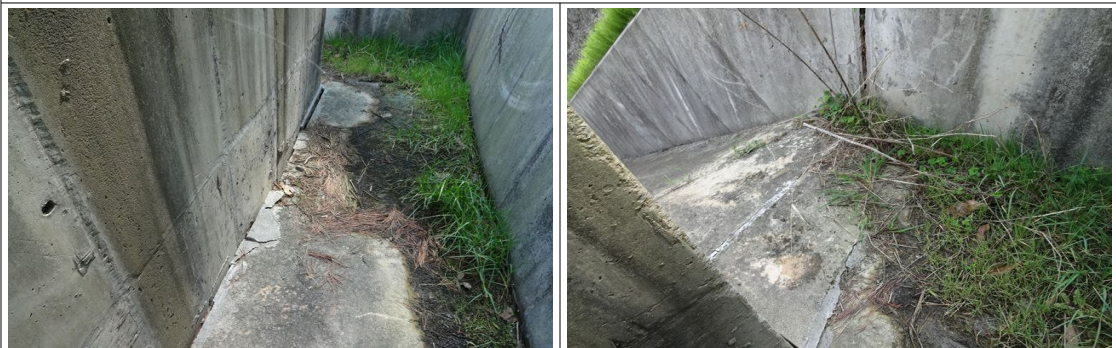
STA.0-20 1단 갯문배면배수로 파손

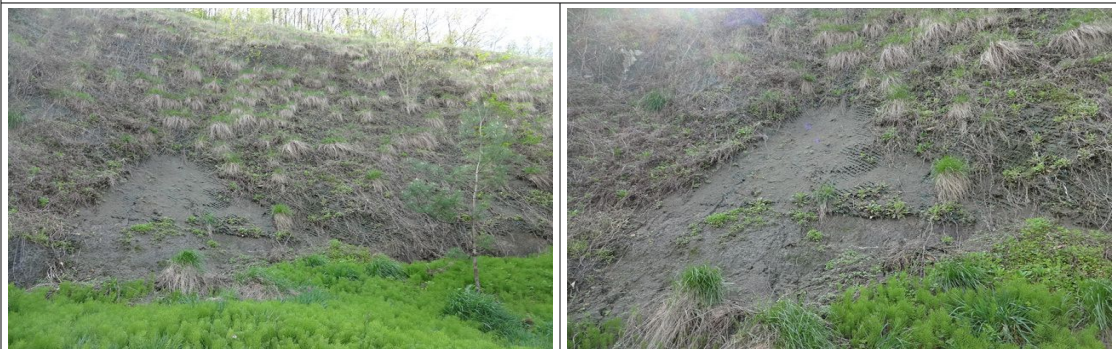
STA.0-20 1단 녹생토유실

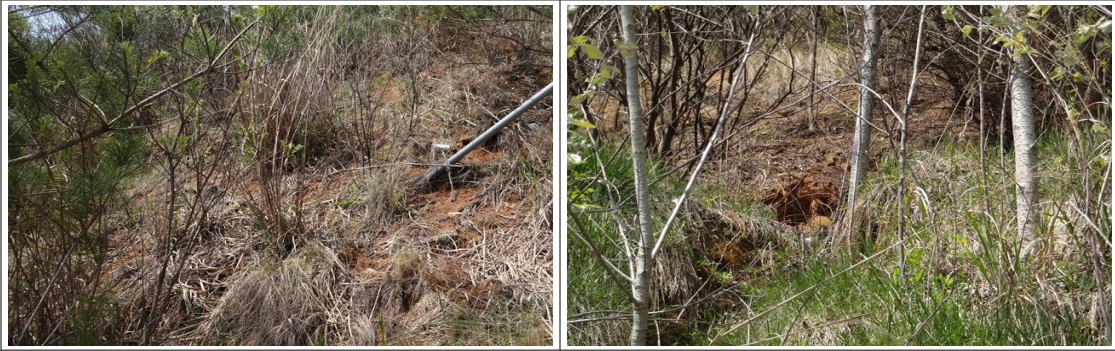
우측사면 STA.38+540 5~7단 표층유실 및 세굴

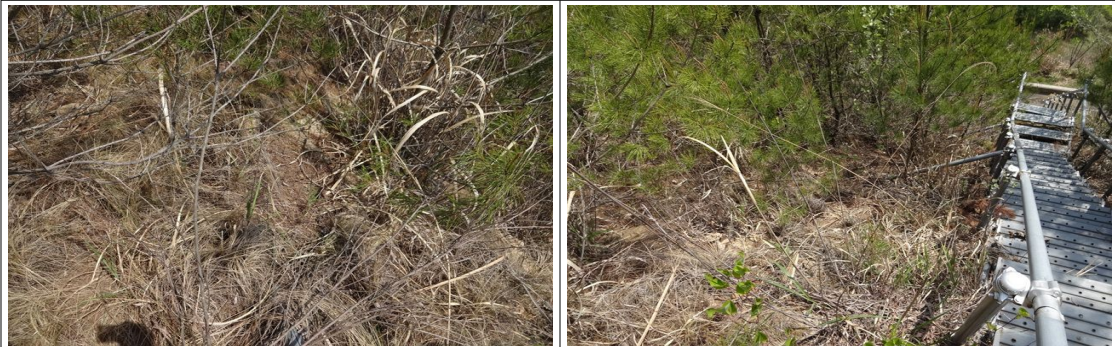
우측사면 STA.38+550 5~6단 표층유실

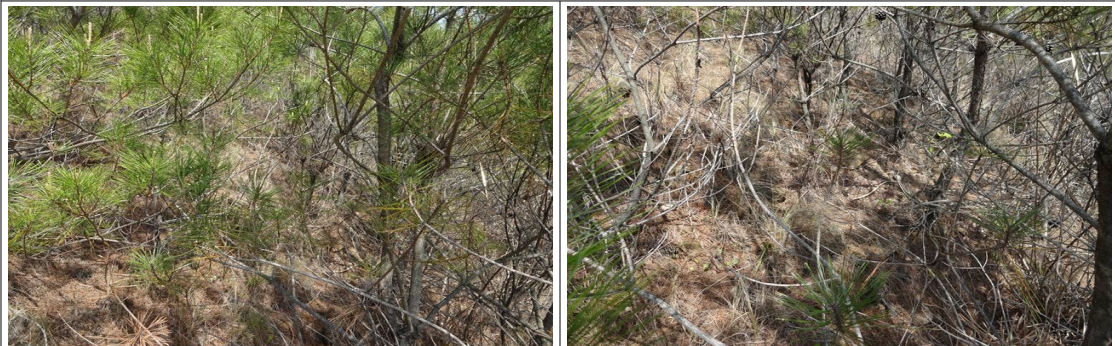
우측사면 STA.38+560 7~8단 표층유실

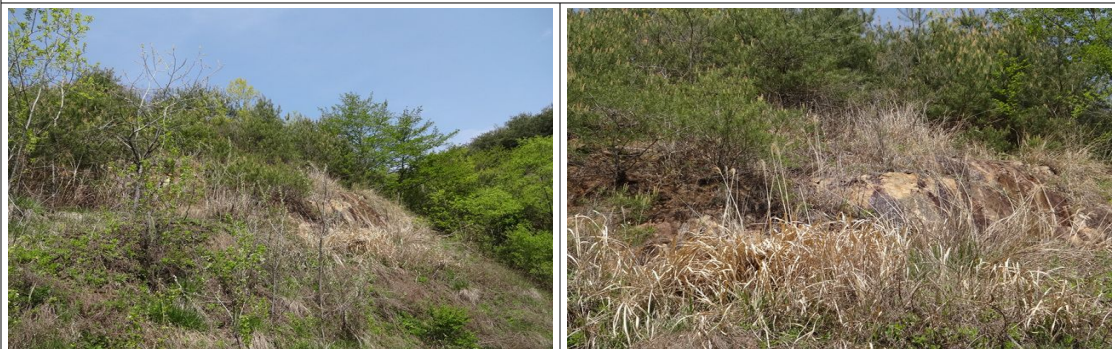
우측사면 STA.38+580 6단 표층유실

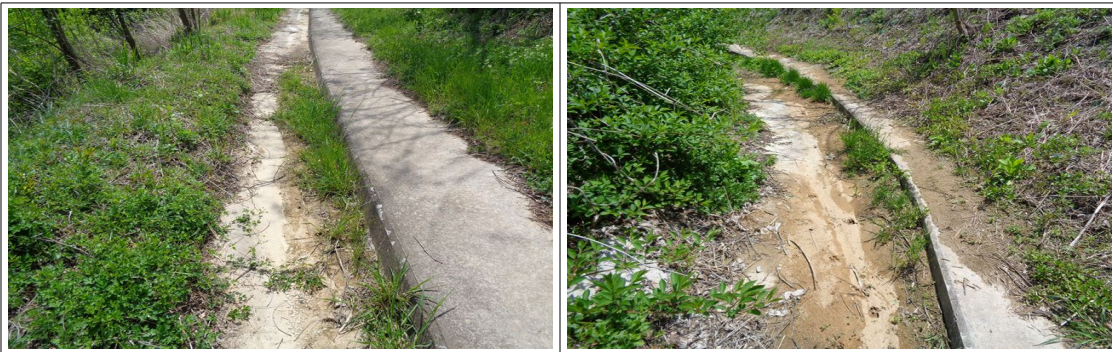
STA.0-15 2소단배수로 토사퇴적

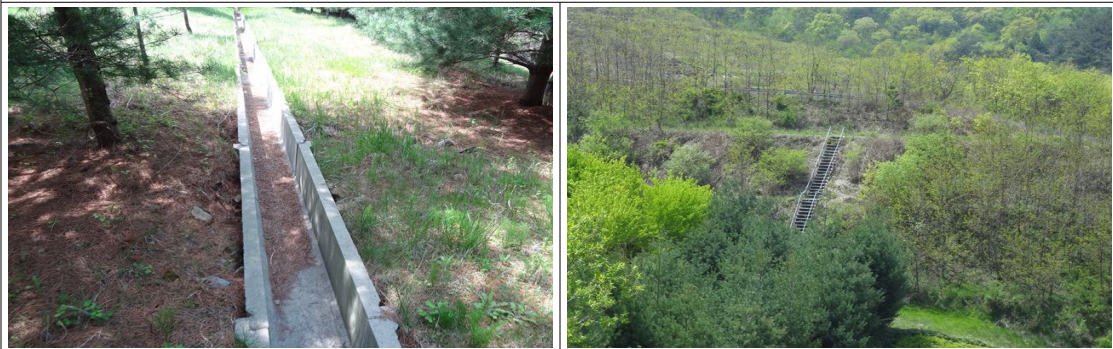
STA.0-20 1단 뒷채움유실

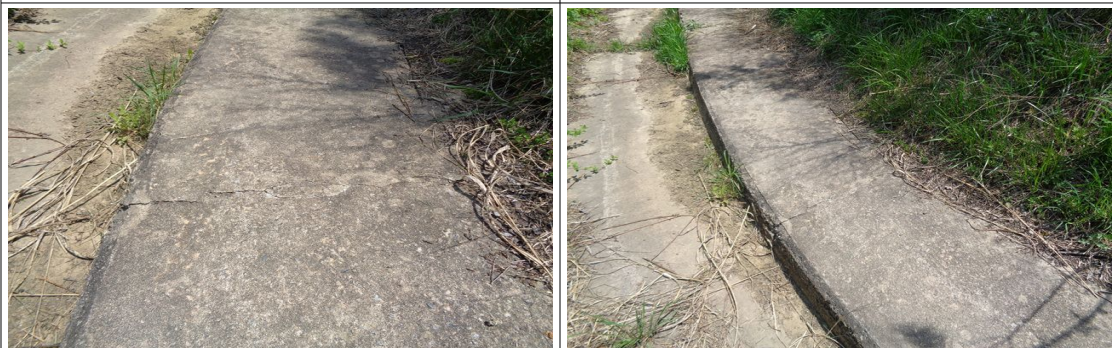
STA.0-33 2소단배수로 균열

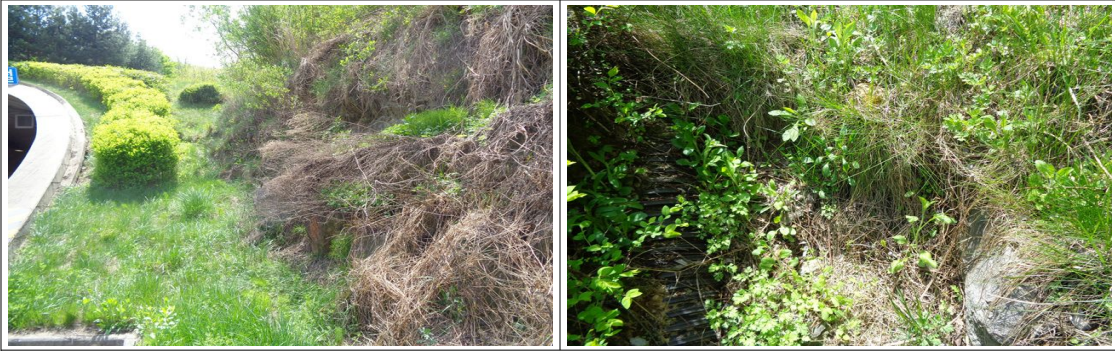
STA.41+380 1단 세굴

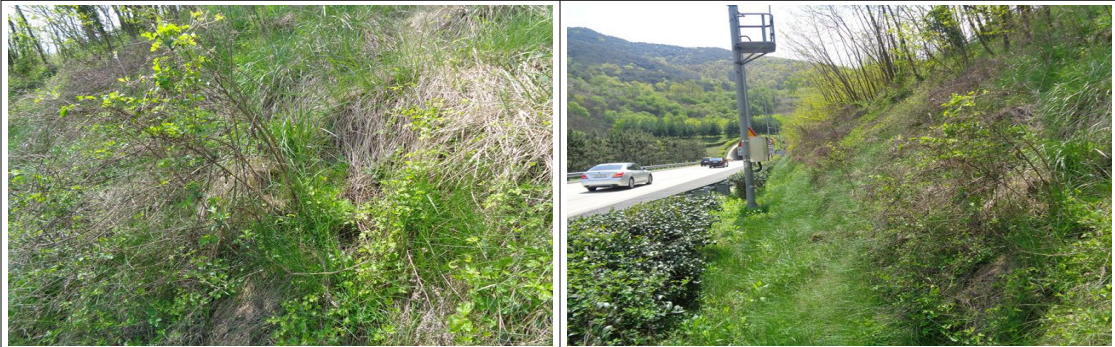
STA.41+420 1단 토사유실

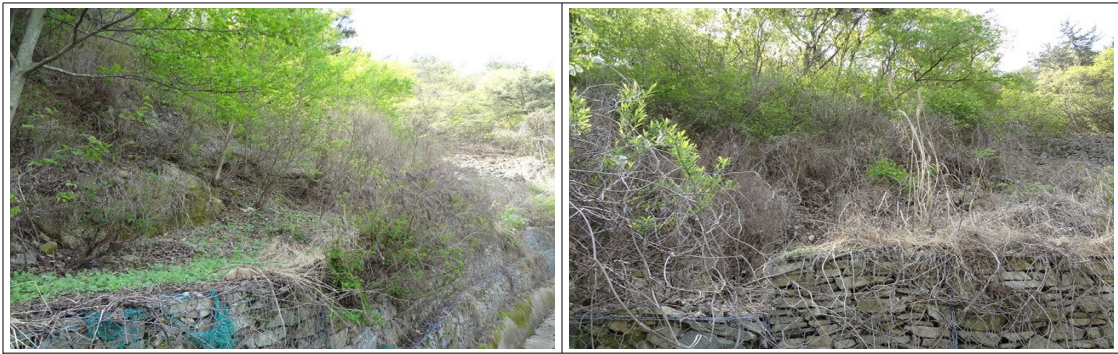
STA.0+35 자연사면 유실우려

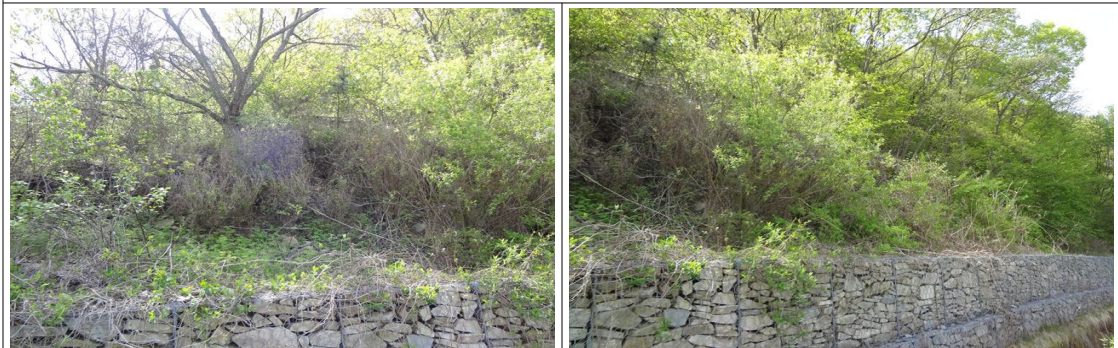
STA.0-15 자연사면 유실우려

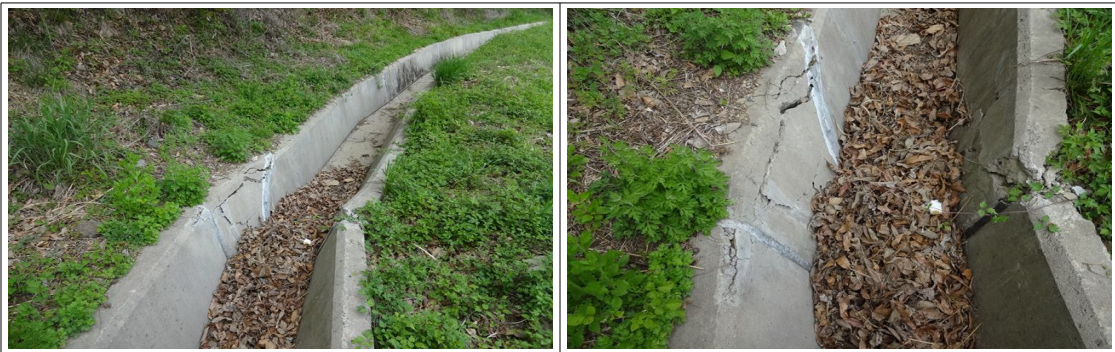
STA.00-30 측구 파손

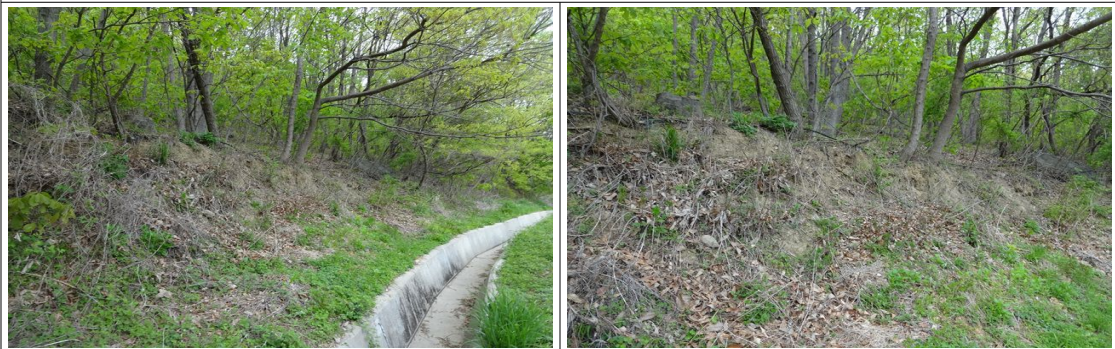
STA.0-20 자연사면 표층유실

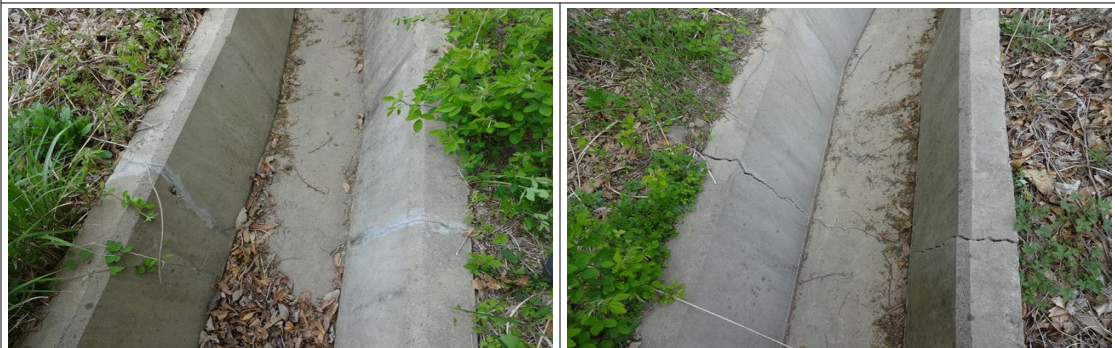
STA.0-30 측구 균열

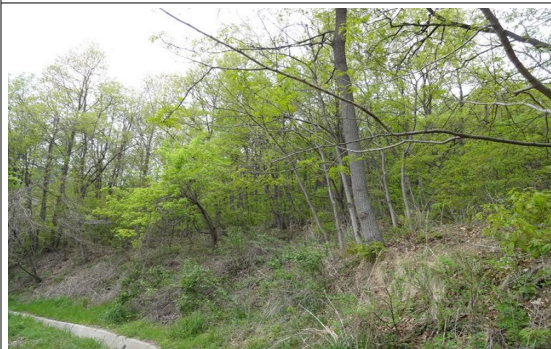
STA.0+20 자연사면 수목전도위험

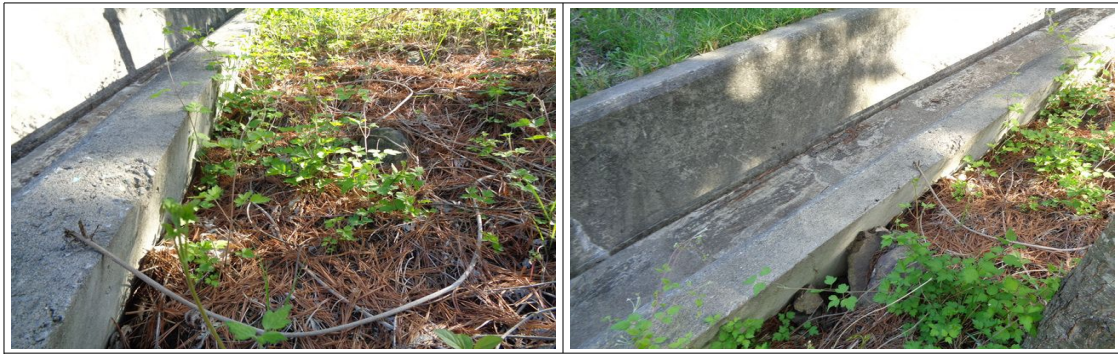
STA.58+645 1단 측구 뒷채움 토사유실

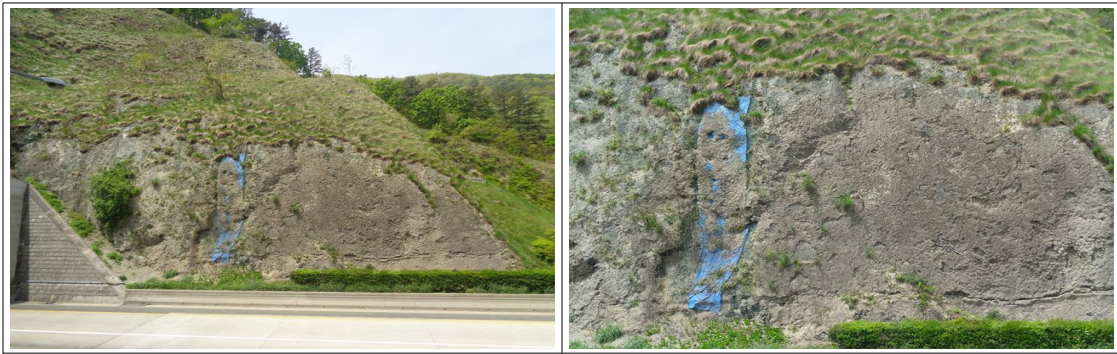
STA.0-5 1단 녹생토유실 20.0\*10.0

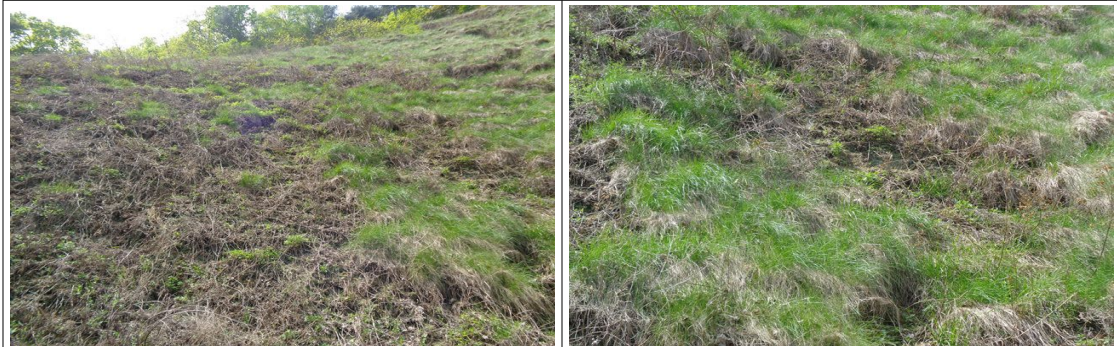
STA.0-5 2단 녹생토유실 1.0\*1.0

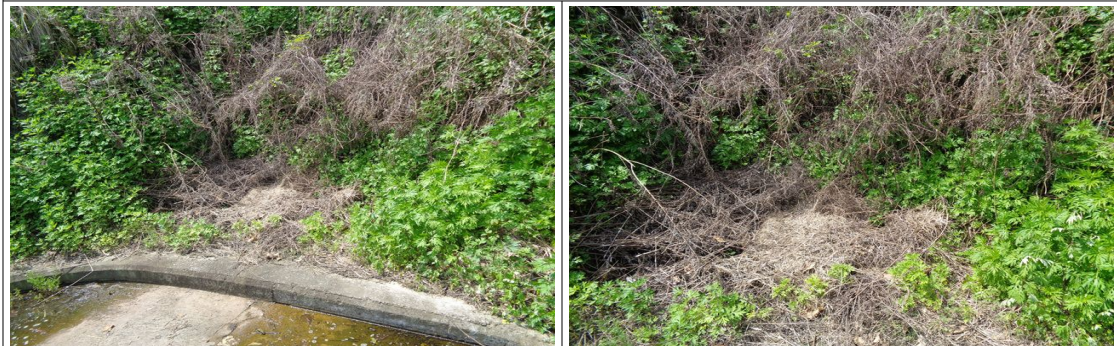
STA.60+270 2단 녹생토유실 2.0\*2.0

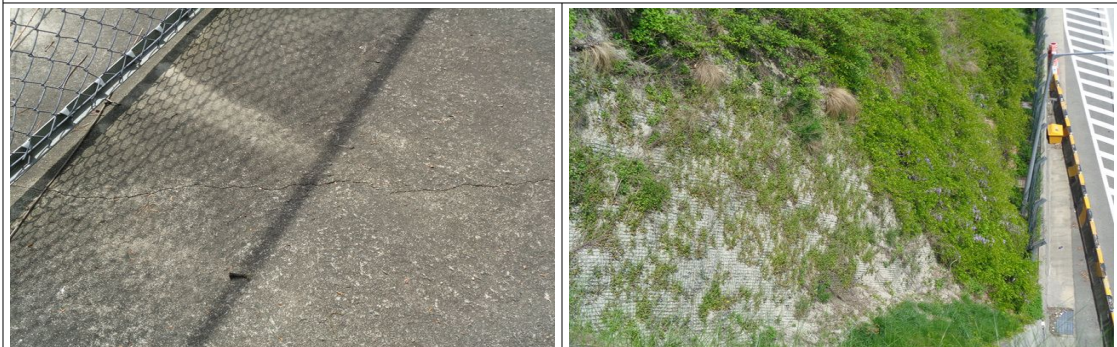
STA.60+278 1소단배수로 균열 0.3/2.0

STA.60+290 1단 녹생토유실 20\*20
