2016년 상반기 시설물 정기점검 용역(1공구)  
**정 기 점 검 보 고 서**  
[ 1 · 2종 시설물 / 교량 · 옹벽 ]

2016. 6.

新 대구부산고속도로주식회사  
New DAEGU BUSAN Expressway Co., Ltd.

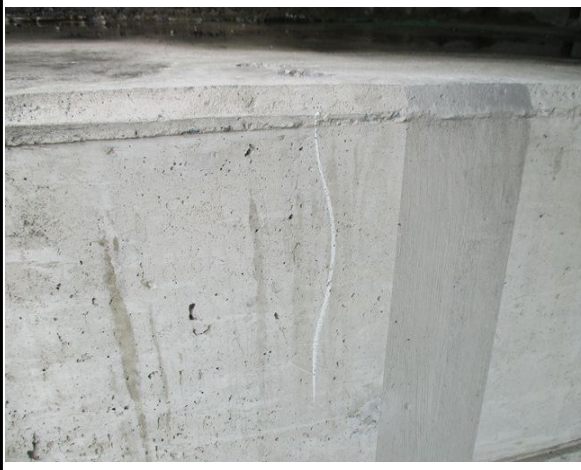
하부구조의 외관조사 결과, 균열(CW= 0.3mm이하) 및 망상균열, 우수유입흔적, 실란트 파손 등의 손상이 일부 발생된 상태이며, 기 손상부로 확인 되었다. 기 손상부는 지속적인 관찰 후 진전시 내구성 확보 차원의 적절한 보수 및 유지관리가 필요하다.

| 교대 A1 균열 CW=0.1mm | 교대 A1 날개벽 실란트파손 |

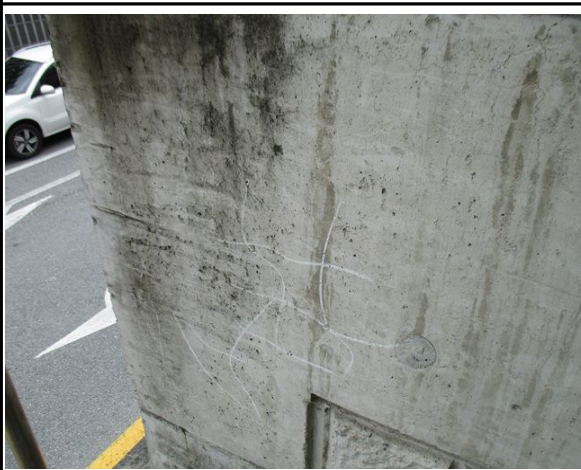
| 교대 A1 망상균열 | 교각 P2 기둥부 균열 CW=0.2mm |

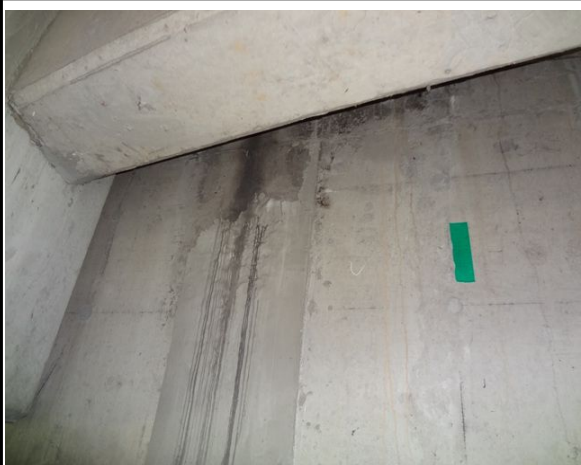
하부구조의 외관조사 결과, 균열(CW= 0.3mm이하), 콘크리트 들뜸, 누수흔적, 실란트 파손 등의 손상이 일부 발생된 상태이며, 기 손상부는 지속적인 관찰 후 진전시 적절한 조치가 요구되며, 콘크리트 들뜸 구간은 내구성 확보 차원의 단면보수 등의 조치가 필요하다.

| 교대 하행선 A1 콘크리트 들뜸 | 교대 하행선 A2 콘크리트 들뜸 |

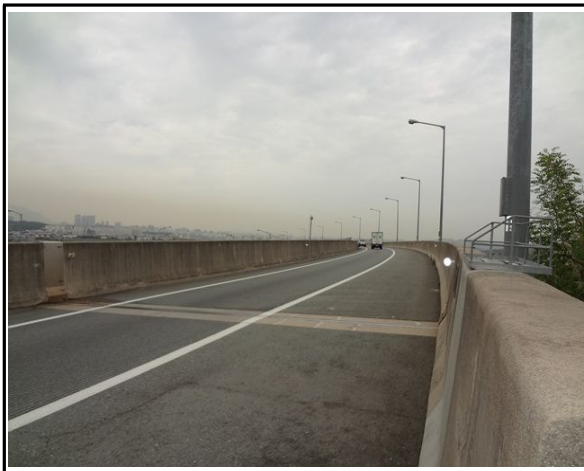
| 교면포장 전경 | S2 아스콘 균열 |

아스팔트로 시공된 교면포장은 노후화 및 중차량의 반복적인 통행으로 인한 아스콘 균열 등의 손상이 발생된 상태이다. 기 손상부는 진전시 차량의 주행 성능 향상을 위해 보수가 필요하다.

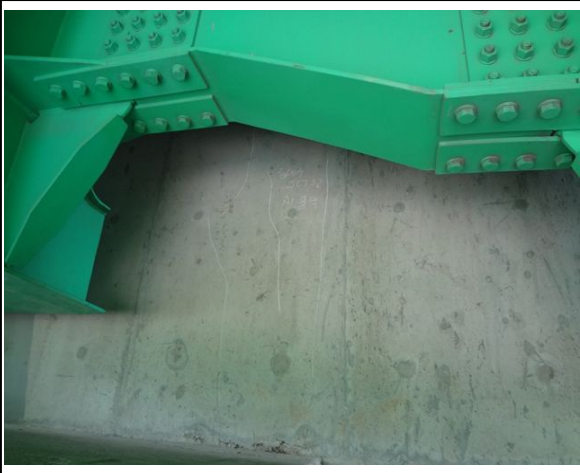
하부구조의 외관조사 결과, 균열(CW= 0.3mm미만) 및 재균열, 누수흔적, 등의 손상이 일부 발생한 상태이며, 기 손상부는 지속적인 관찰 후 진전시 적절한 조치가 필요하다.

| 교대 A1 균열 CW=0.1mm | 교대 A1 누수흔적 |

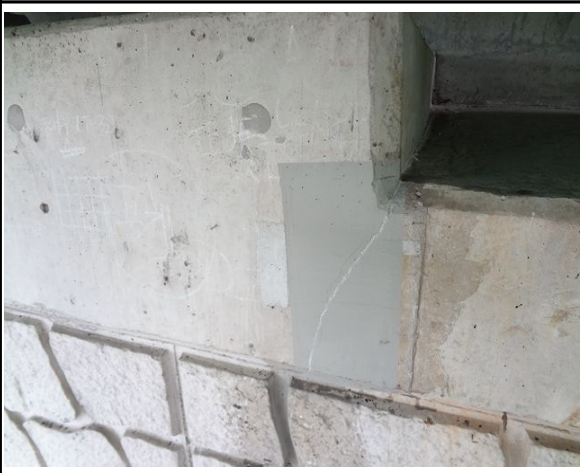
| 교대 A1 재균열 CW=0.2mm | 교각 P1 코핑부 균열 CW=0.1mm |

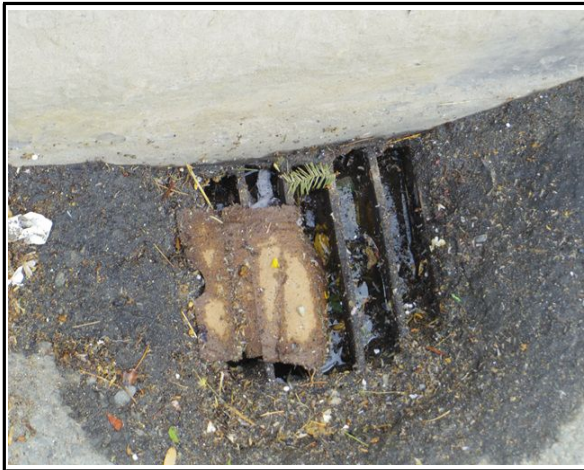
배수시설의 상태는 일부구간에서 배수구 막힘 및 배수관 변형 및 녹발생, 여유량 부족 등의 경미한 손상이 관찰되었으며, 향후 공용 중 주기적인 청소 및 정비를 통한 유지관리가 필요하다.

| 상행선 S2 교면 배수구 막힘 | 상행선 S1 배수관 변형 및 녹발생 |

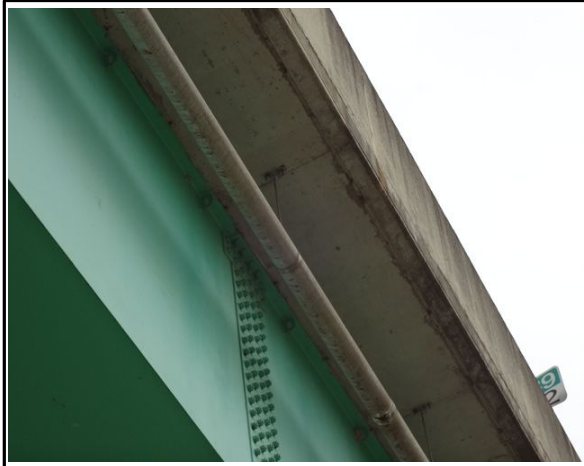
배수시설의 상태는 일부구간에서 배수구 막힘 및 이음부 누수 등의 경미한 손상이 관찰되었으며, 향후 공용 중 주기적인 청소 및 정비를 통한 유지관리가 필요하다.

| 상행선 S3 이음부 누수 | 상행선 S3 배수구 막힘 |

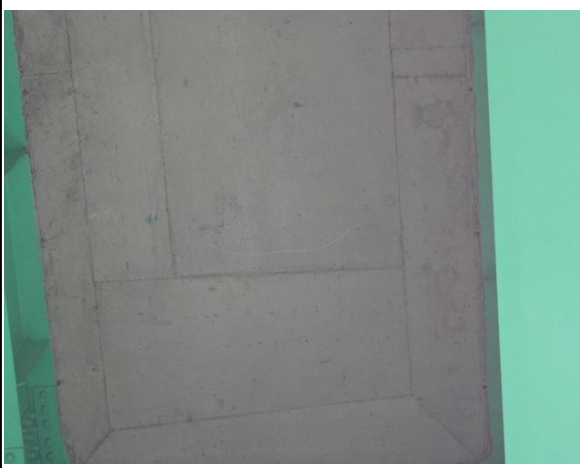
바닥판 하면은 시설물의 노후화로 인한 균열, 망상균열, 백태, 누수흔적 등의 손상이 조사되었다. 바닥판 하면의 유간은 충분히 확보되어 있으므로 시설물의 안전성에 큰 문제가 없는 것으로 판단된다. 기 손상부는 지속적인 관찰 후 진전시 조치가 요구되며, 0.3mm이상 균열부는 주입보수 등의 조치가 필요하다.

| 상행선 S3 균열 CW=0.3mm | 하행선 S3 누수흔적 및 백태 |

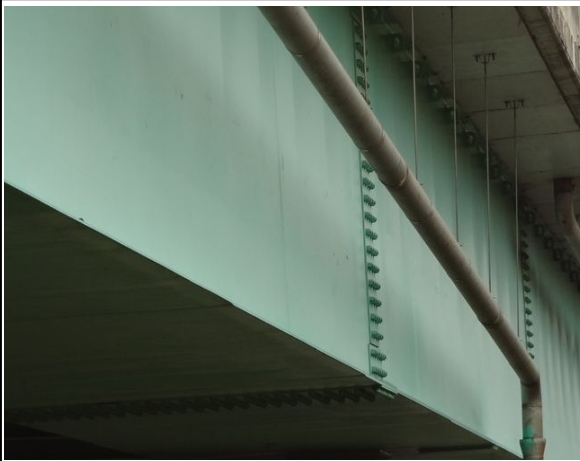
강재 주형 및 2차 부재(가로보)의 경우, 국부적인 도장손상 등의 손상이 조사되었고, 기 손상으로 확인된 바, 지속적인 관찰 후 진전시 재도장 등의 조치가 요구된다.

| 거더외부 상행선 S1-G1 도장손상 | 거더내부 하행선 S1-G1 하면 도장손상 |

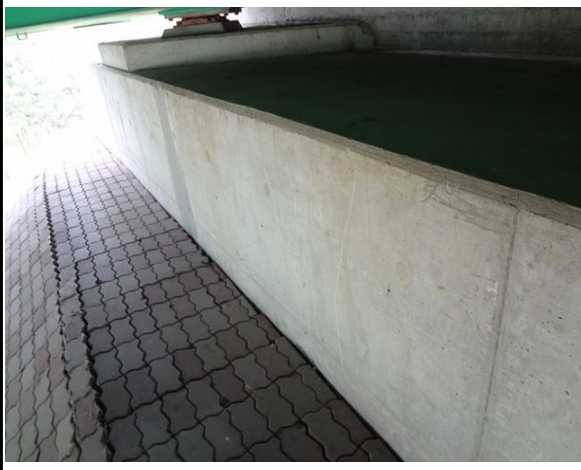
균열(CW= 0.3mm미만), 망상균열, 누수흔적, 실란트 파손, 인화성물질 적치 등의 손상이 일부 발생한 상태이며, 기 손상부로 확인 되었다. 기 손상부는 주기점검 후 진전시 내구성 확보 차원의 적절한 보수 및 유지관리가 필요하다.

| 교대 상행선 A1 균열 CW=0.1mm | 교대 상행선 A2 누수흔적 |

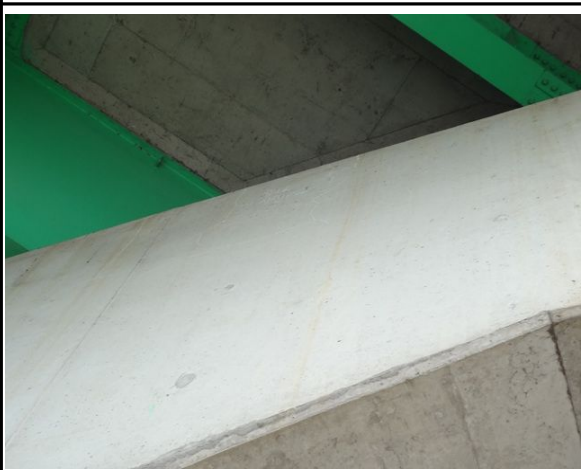
| 교각 하행선 P2 코핑부 균열 CW=0.1mm | 교각 하행선 P2 인화성 물질 적치 |

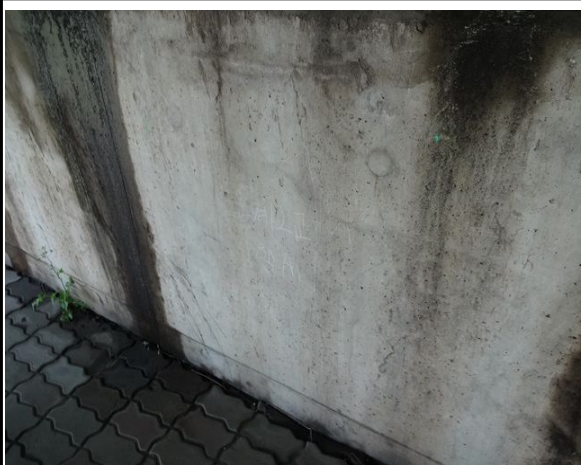
하부구조의 외관조사 결과, 균열(CW= 0.3mm미만) 및 망상균열, 누수흔적, 체수, 콘크리트 박락, 점검로 개폐불가 등의 손상이 일부 발생한 상태이며, 기 손상부로 확인되었다. 기 손상부는 주기점검 후 진전시 내구성 확보 차원의 표면처리 등의 유지관리가 필요하다.

| 교대 상행선 A1 누수흔적 | 교대 상행선 A2 콘크리트 박락 |

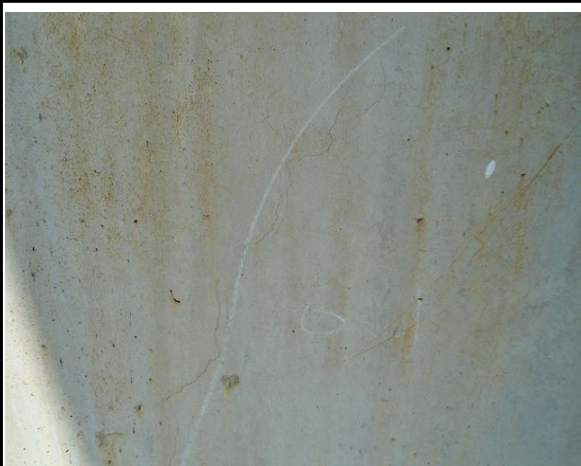
| 교각 하행선 P4 코핑부 균열 CW=0.1mm | 교각 상행선 P4 점검로 개폐불가 |
