**2016년 상반기 시설물 정기점검 용역(6공구)**  
**정 기 점 검 보 고 서**  
**[ 1 · 2종 시설물 / 교량 · 터널 · 옹벽 ]**

**2016. 6.**

**新 대구부산고속도로주식회사**  
**New DAEGU BUSAN Expressway Co., Ltd.**

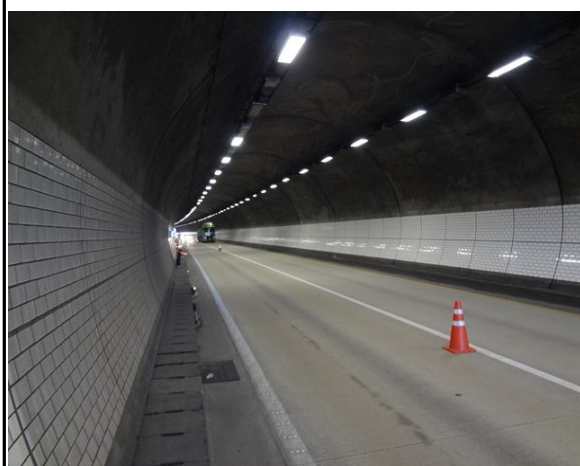
상행선 조명시설 전경

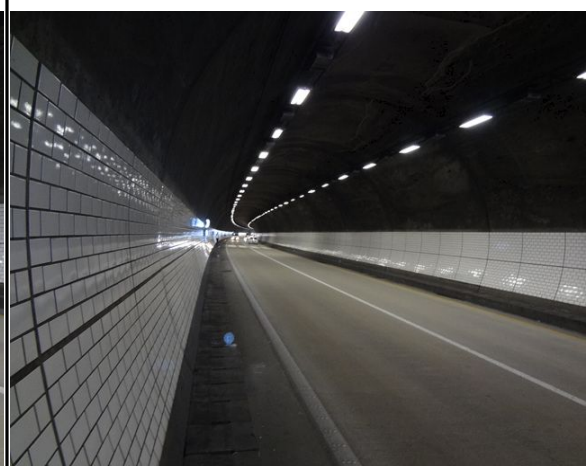
하행선 조명시설 전경
