**2016년 상반기 시설물 정기점검 용역(1공구)**  
**정 기 점 검 보 고 서**  
**[ 기타종 시설물 / 교량 ]**

**2016. 6.**

**新 대구부산고속도로주식회사**  
**New DAEGU BUSAN Expressway Co., Ltd.**

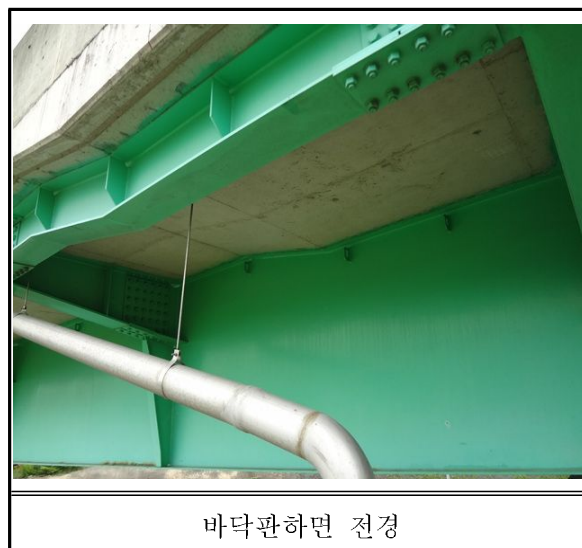
## 5) 거더

강박스 거더 내·외부의 외관조사 결과, 거더외부에 국부적인 도장손상이 조사되었으며, 기 손상으로 확인되었다. 기 손상부는 지속적인 점검 후 진전시 재도장 등의 조치가 요구된다.

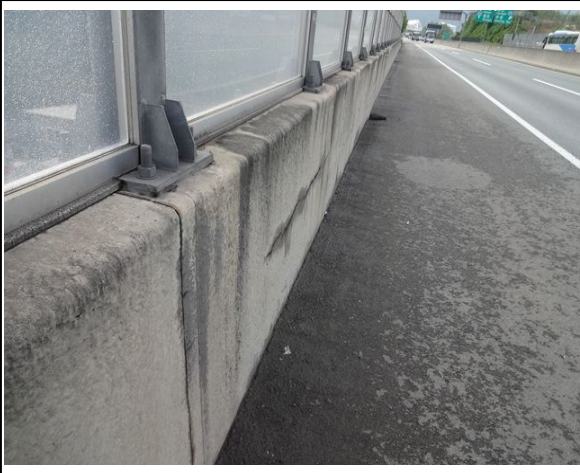
콘크리트 방호벽의 외관조사 결과, 공용중 열화로 인한 균열 및 망상균열, 백태, 충격에 의한 콘크리트 손상 등이 발생하였고, 기 손상부는 지속적인 관찰 후 진전시 표면처리, 단면보수 등의 조치가 요구된다.

| 상행선 S3 균열 CW=0.2mm | 하행선 S1 콘크리트 손상 |

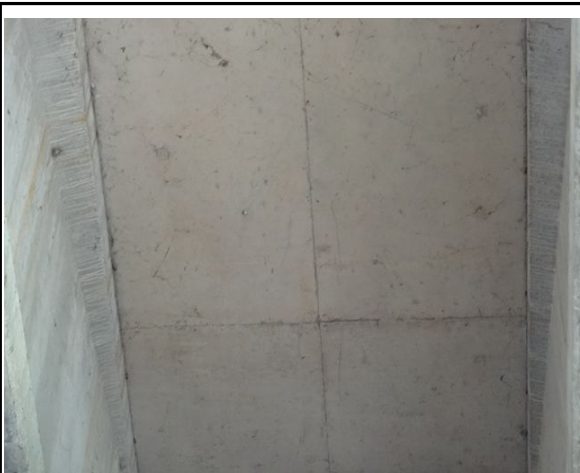
바닥판 하면의 외관조사 결과, 기 손상인 망상균열 및 신축이음부 콘크리트 손상이 조사되었으며, 기 손상부는 진전시 표면처리, 단면보수 등의 조치가 요구된다. 바닥판 하면의 유간은 충분히 확보되어 있으므로 시설물의 안전성에 큰 문제가 없는 것으로 판단된다.

| 상행선 S1 망상균열 | 상행선 S3 콘크리트 손상 |

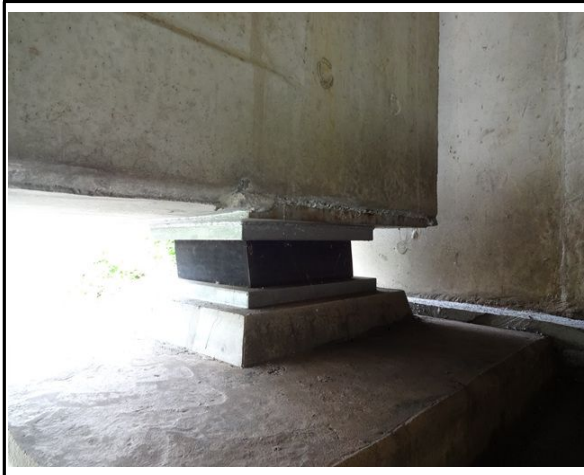
교량받침은 탄성고무 받침으로 시공되어 있으며, 기 손상인 받침콘크리트 균열, 플레이트 녹발생 등이 조사되었다, 기 손상부는 진전시 내구성 확보를 위한 표면처리, 채도장 등의 조치가 필요하다. 교량받침 이동량은 양호한 것으로 확인되었다.

| 하행선 A2-SH1 플레이트 녹발생 | 하행선 P1-SH1 받침콘크리트 균열 |

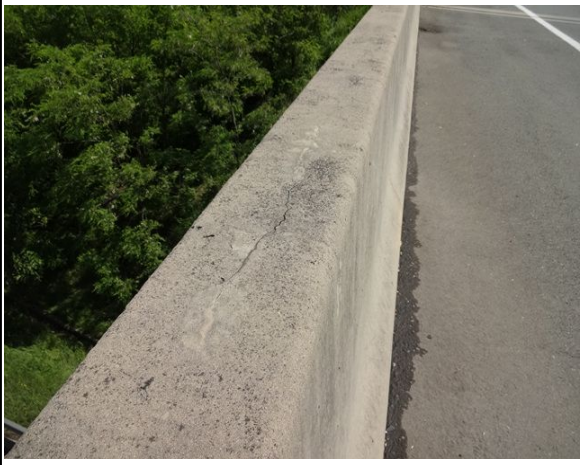
콘크리트 방호벽의 외관조사 결과, 공용중 열화로 인한 균열 및 백태 등이 발생하였고, 기 손상부는 지속적인 관찰 후 진전시 표면처리 등의 조치가 요구된다.

| 상행선 S1 균열 CW=0.3mm | 상행선 S1 중분대 백태 |

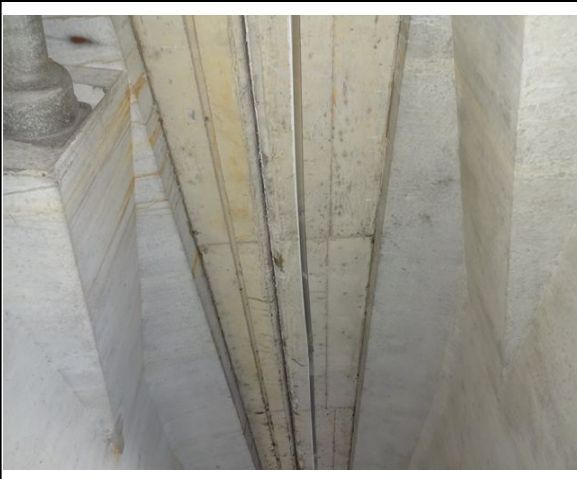
바닥판 하면의 외관조사 결과, 기 손상인 접합부 누수가 조사되었으며, 기 손상은 주의관찰을 요망한다. 바닥판 하면의 유간은 충분히 확보되어 있으므로 시설물의 안전성에 큰 문제가 없는 것으로 판단된다.

| 바닥판하면 전경 | 상행선 S1 접합부 누수 |

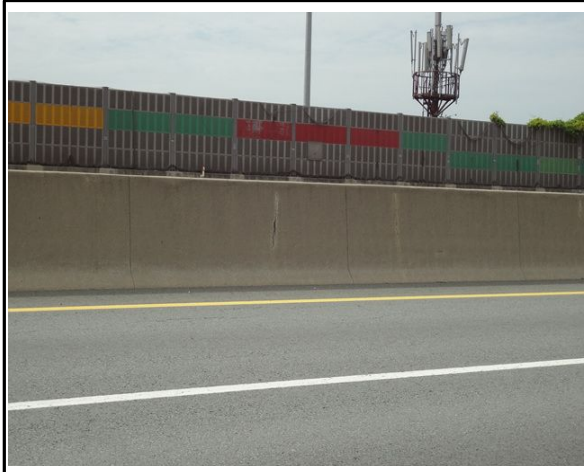
콘크리트 방호벽의 외관조사 결과, 공용중 열화로 인한 균열 및 균열부 백태 등이 발생하였고, 기 손상부는 지속적인 관찰 후 진전시 표면처리 등의 조치가 요구된다.

| 상행선 S1 중분대 균열부백태 | 하행선 S1 균열 CW=0.1mm |

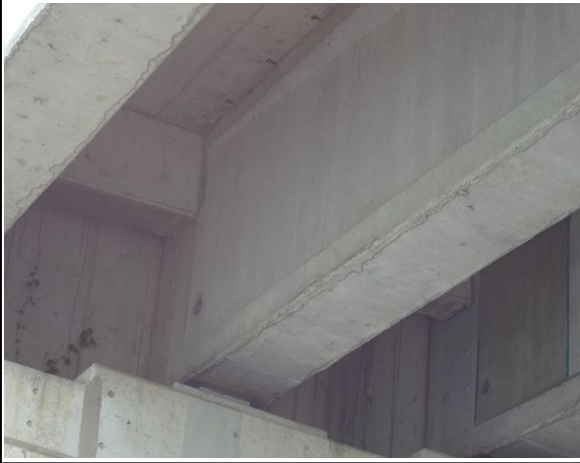
콘크리트 거더의 외관조사 결과, 거더에 국부적인 손상 및 망상균열 등이 조사되었으며, 기 손상으로 확인되었다. 기 손상부는 지속적인 점검 후 진전시 표면처리, 단면 보수 등의 조치가 요구된다.

| 상행선 S1-G4 망상균열 | 상행선 S1-G4 콘크리트 손상 |

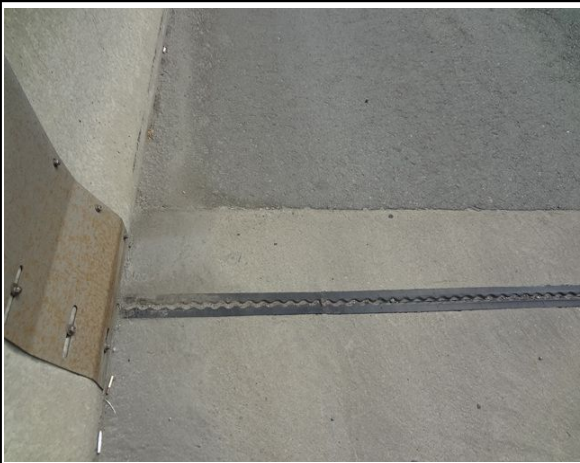
신축이음의 외관조사 결과, 추가 발생 손상은 없으나, 기존 손상인 후타재 균열 및 본체 이물질퇴적 등이 조사된 바, 내구성 및 사용성 확보를 위한 보수 및 정비가 필요하다.

| 상행선 A1 이물질퇴적 | 하행선 A1 후타재 균열 |

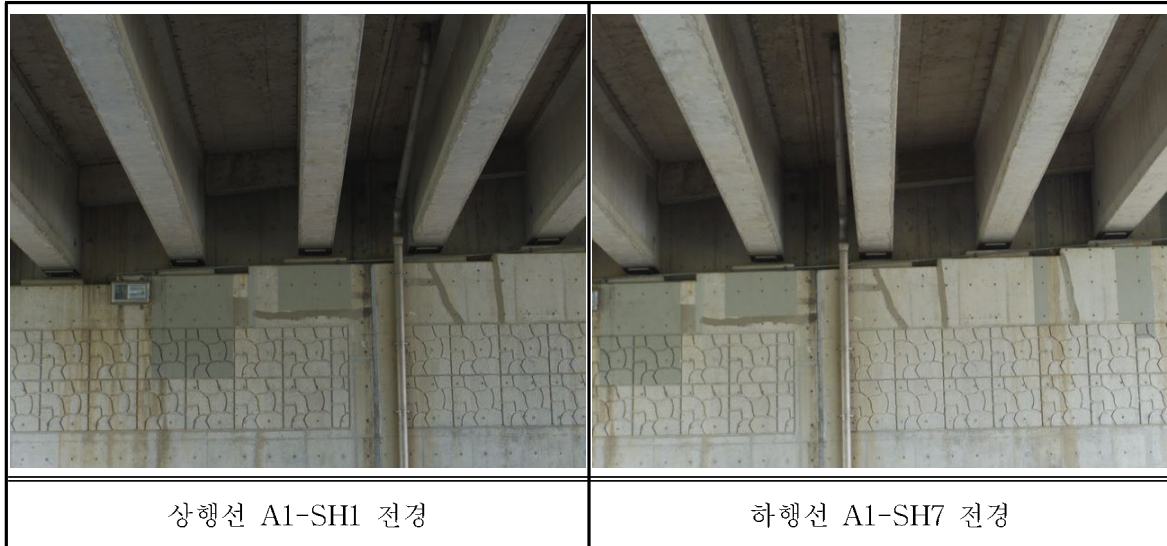
## 7) 교량받침

교량받침은 탄성고무 받침으로 시공되어 있으며, 특이한 손상이 없는 양호한 상태로 조사되었고, 교량받침의 이동량은 양호한 것으로 확인되었다.
