# 1. 화남교

본 시설물은 경상북도 영천시 신녕면 화남리 88-1(상주영천고속도로 63.768~64.003km)에 위치한 교량으로서 총 연장 235.0m, 폭 24.3m, 왕복 4차로로 시공되어 있다.

본 점검은 2025년 11월17일 약 2시간 정도 발생한 화재로 인하여 구조물의 신규손상 발생, 내구성 저하 여부 및 구조적 안전성 검토를 목적으로 한 점검으로 화재구간 현황은 아래와 같다.

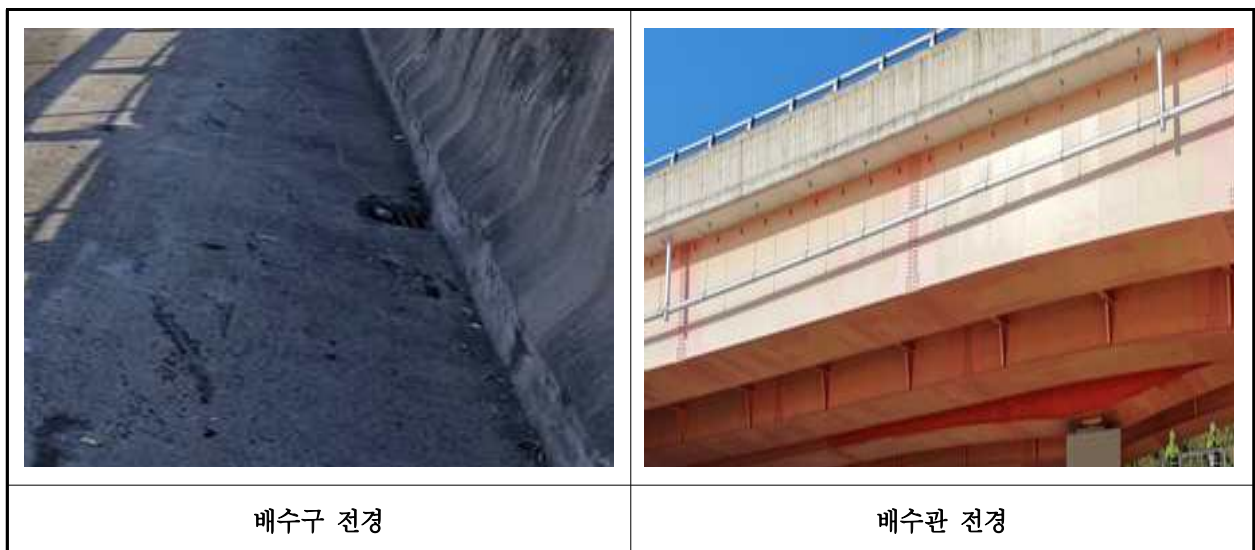
【사진 1.3.14】 배수시설 전경

- 배수시설에 대한 현장조사 결과, 화재로 인한 추가적인 손상이 없는 상태로 조사되었다.

- 배수시설에 대한 조사결과, 화재로 인한 신규손상은 발생되지 않은 양호한 상태이며, 공용기간 경과 및 추량통행에 의한 비산물퇴적 등의 원인으로 이물질퇴적, 그로인한 체수, 배수관 부식 등의 손상이 발생할 수 있으므로, 주기적인 정비를 통한 유지관리가 필요하다.

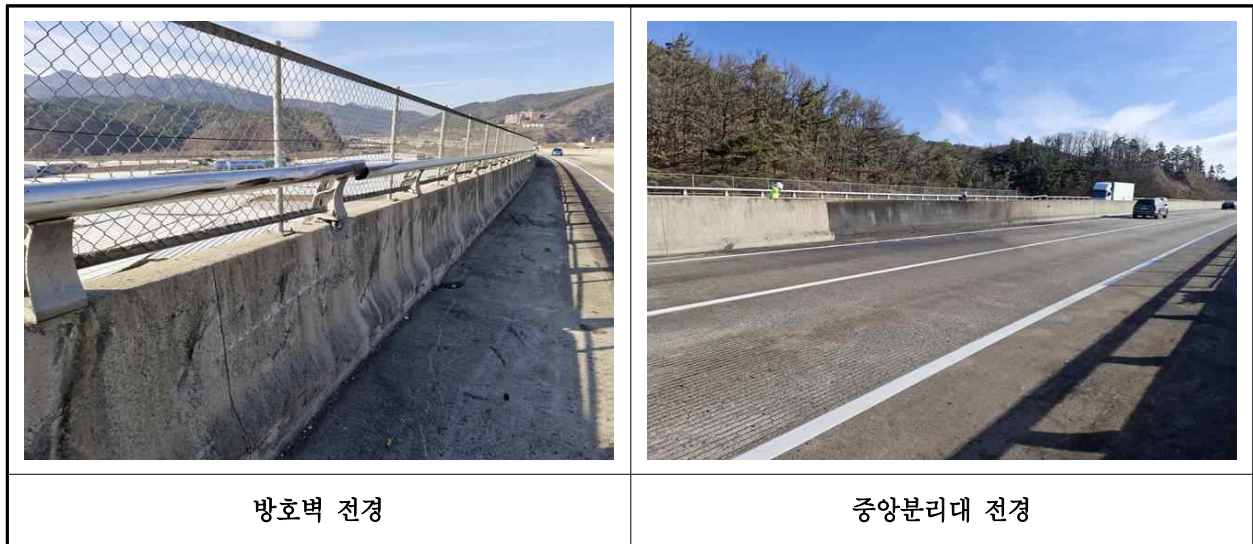
【사진 1.3.16】 방호벽 및 중앙분리대 전경

- 방호벽 파손, 중분대 단면보수 필요의 경우 차량충돌로 인한 충격으로 발생한 손상으로 화재로 인한 내구성 저하가 의심되며, 부재의 내구성 확보차원의 단면보수 등의 조치가 요구된다.
- 조사된 중분대 표면처리 필요의 경우 화재발생으로 인하나 표면열화, 그을림 등 복합적인 원인에 의한 손상으로 판단되며, 원활한 내구성 확보차원의 표면처리 등의 적절한 방안의 보수방안이 필요할 것으로 판단된다.
- 조사된 난간 교체필요, 낙하물 방지망 교체필요 등의 경우 차량충돌로 인한 외부충격에 의한 손상으로 부재의 사용성 확보를 위하여 정비 등의 적절한 방안의 보수가 필요할 것으로 판단된다.

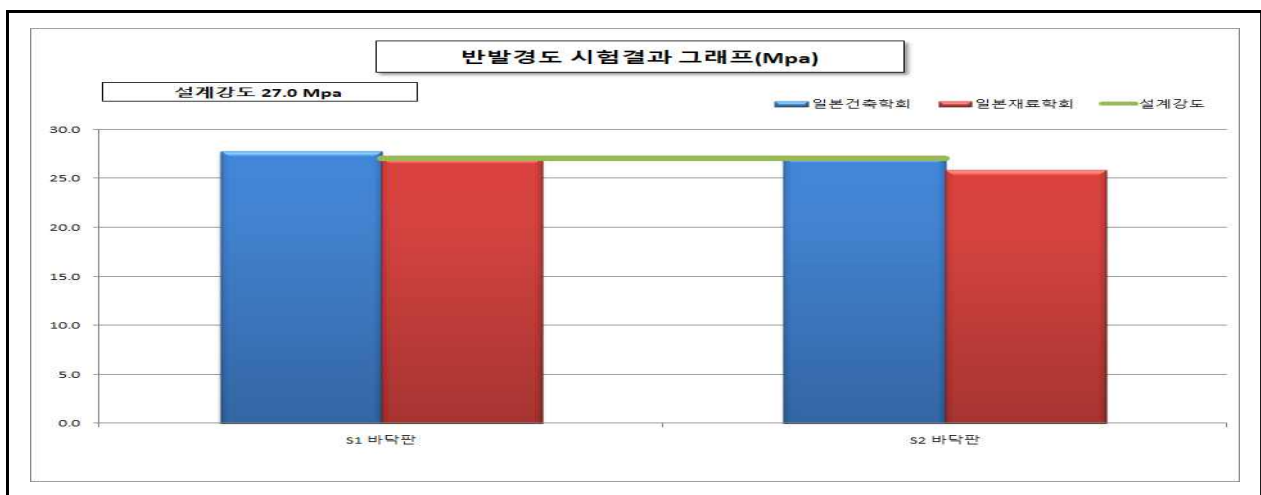
【그림 1.4.5】 영천방향 상부구조 반발경도시험 측정결과

- 측정부재에 대한 압축강도 측정결과, 반발경도법 : 바닥판하면 30.1 ~ 30.3MPa(100.4 ~ 103.0%), 초음파속도법 : 바닥판하면 30.1 ~ 30.3MPa(115.5 ~ 112.2%)로 측정되었으며, 설계기준 압축강도(바닥판하면: 27.0MPa)를 전반적으로 상회하여 콘크리트의 강도상태는 양호한 것으로 확인된다. 따라서, 금회 시험을 실시한 콘크리트 비파괴강도 시험에서 공용기간중가 및 화재로 인한 강도 저하는 확인되지 않은 것으로 판단된다.
