상주영천고속도로 2024~2025년 시설물 안전점검 용역  
(2025년 하반기 정밀안전점검)

# 외 관 조 사 망 도

화남교

2025.12

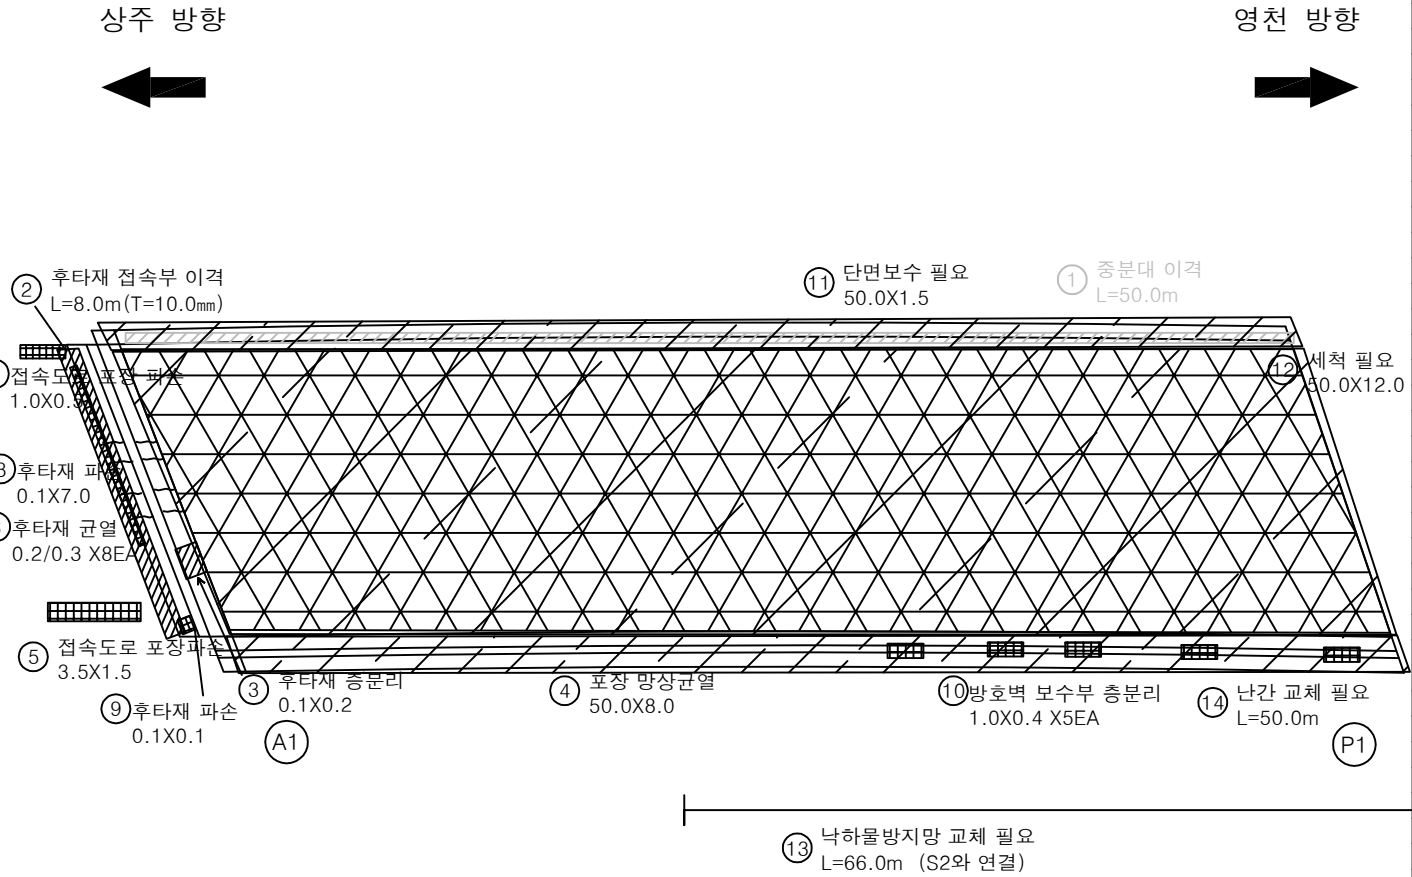
| 번호 | 구분 | 부재 | 손상내용 | 손상현황 | | | | | | 비 고 |
|---|---|---|---|---|---|---|---|---|---|---|
| 4 | 19하 | 교면포장 | 포장 망상균열 | | 50.0 | 8.0 | 400.00 | m <sup>2</sup> | 1 | |
| 6 | 23하 | 신속이음 | 후타재 균열 | 0.2 | 0.3 | | 2.40 | m | 8 | |

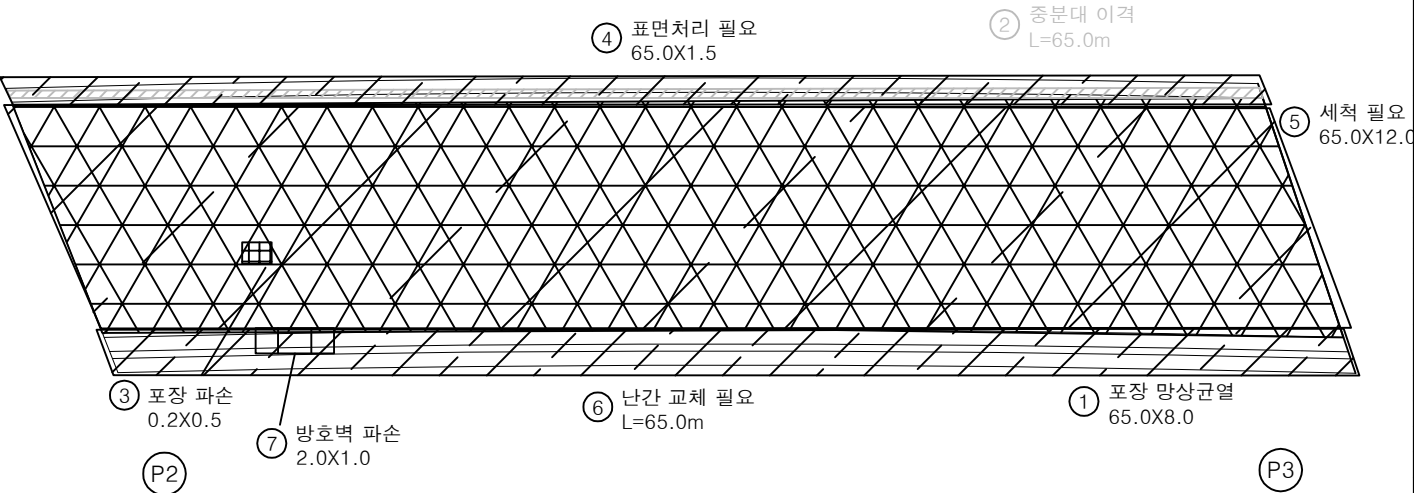
| 번호 | 구분 | 부재 | 손상내용 | 손상현황 | | | | | | 비 고 |
|---|---|---|---|---|---|---|---|---|---|---|
| 1 | 19하 | 교면포장 | 포장 망상균열 | | 65.0 | 8.0 | 520.00 | m <sup>2</sup> | 1 | |

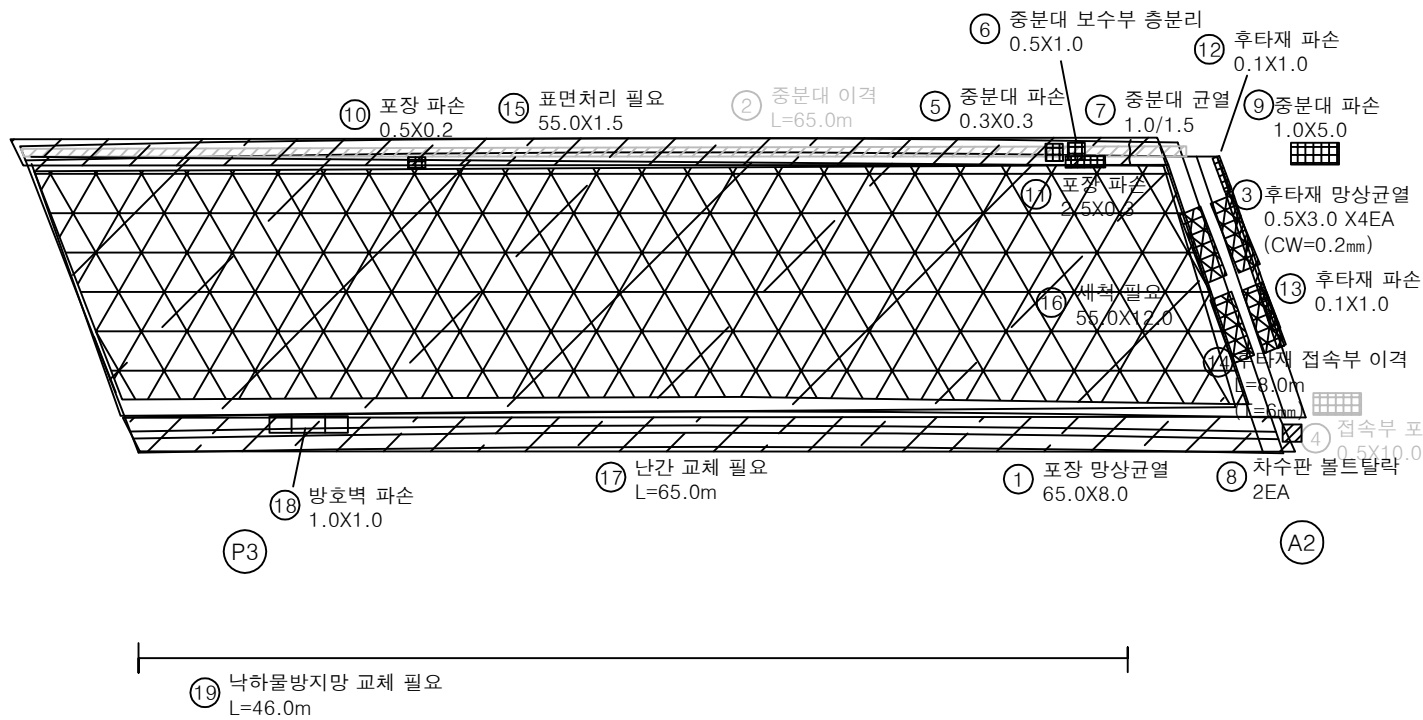
| 번호 | 구분 | 부재 | 손상내용 | 손상현황 | | | | | 비 고 |
|---|---|---|---|---|---|---|---|---|---|
| 1 | 19하 | 교면포장 | 포장 망상균열 | | 6.50 | 8.0 | 52.00 | m <sup>2</sup> | 1 |
| 3 | 19하 | 신축이음 | 후타재 망상균열 | 0.2 | 0.5 | 3.0 | 6.00 | m <sup>2</sup> | 4 |
| 7 | 21하 | 중분대 | 중분대 균열 | 1.0 | 1.5 | | 1.50 | m | 1 |

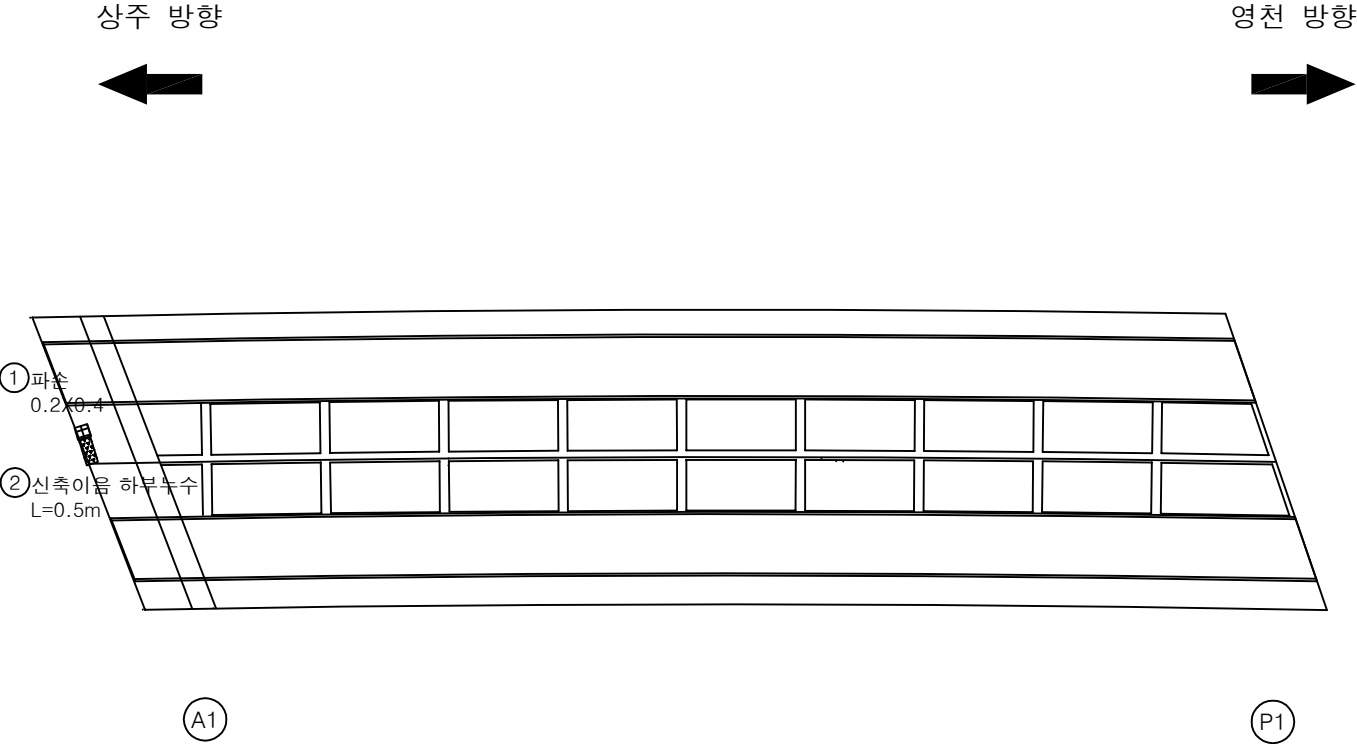
| 번호 | 구분 | 부재 | 손상내용 | 손상현황 | | | | | | 비고 |
|---|---|---|---|---|---|---|---|---|---|---|
| 2 | 25하 | 신축이음 | 신축이음 하부누수 | | 0.5 | | 0.50 | m | 1 | |
