# 1. 범안대교

## 1.1 시설물의 개요

본 시설물은 대구광역시 수성구 가천동에 위치한 교량으로 총 연장 545.0m, 폭 28.9~52.0m(왕복 6차선)로 시공되어 있다.

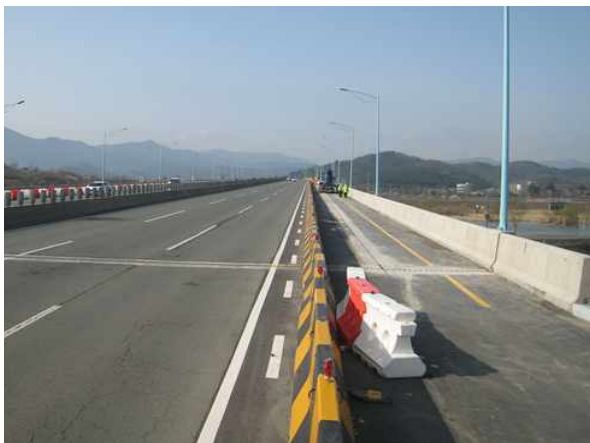
2024년 상부 범물방향 합류부 방호벽 제거구간 현황

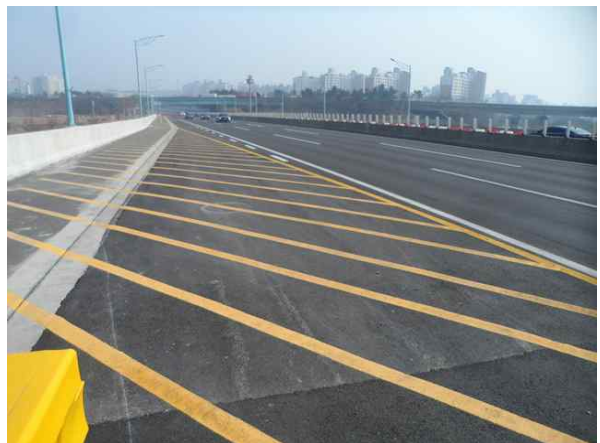
2026년 상부 범물방향 합류부 방호벽 제거구간 현황

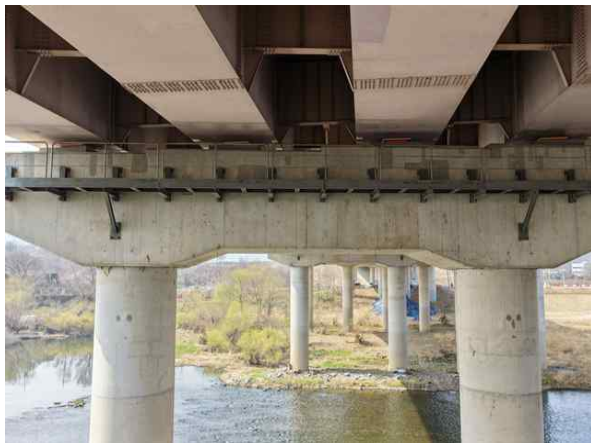
교각 P6 코핑부 상태현황

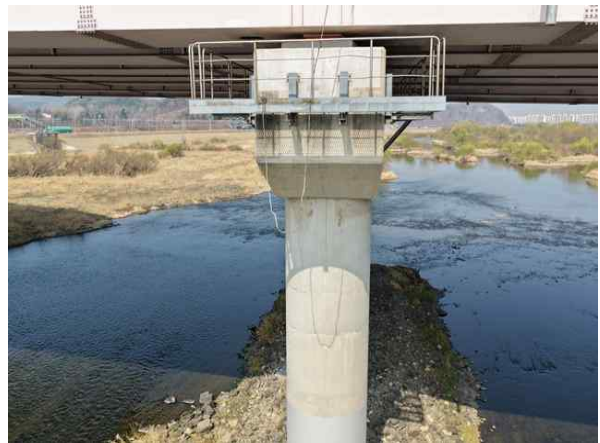
교각 P6 코핑부 상태현황
