## 2. 가천교

본 시설물은 대구광역시 수성구 가천동에 위치한 교량으로서 총 연장 290.0m, 폭 28.9~51.9m, 왕복 6차로로 시공되어 있다.

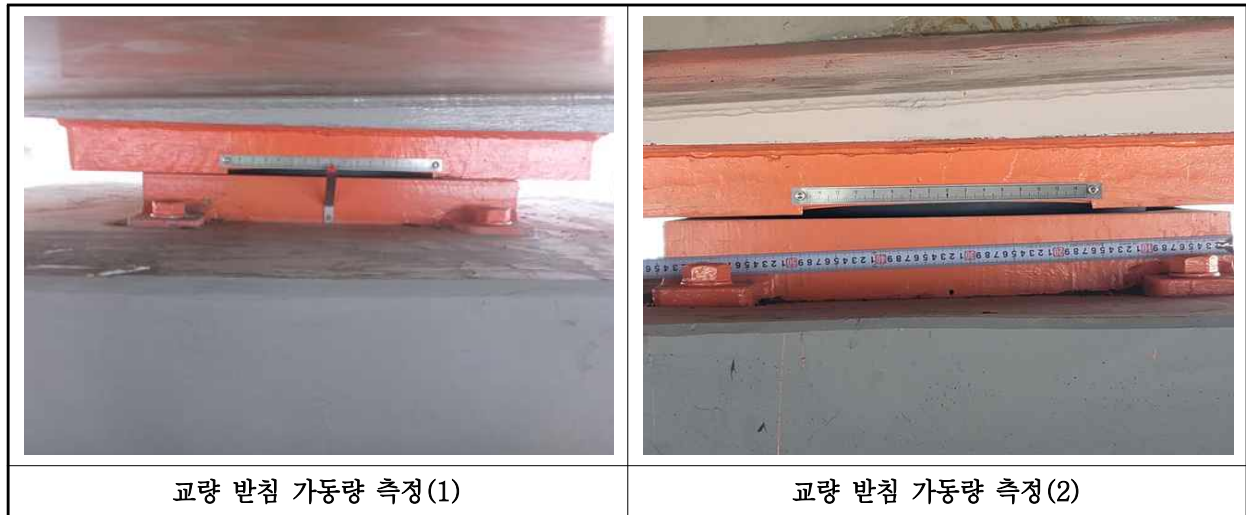
【사진 2.3.17】 교량받침 이동량 측정

- 연단거리 측정 결과, 점검일 현재 P4 교량받침은 교체중에 있으므로 평가에서 제외하였고, P4 교량받침을 제외한 전 개소 모두 실측 연단거리가 계산 연단거리를 상회하고 있는 것으로 측정되어 설계기준을 만족하고 있는 것으로 검토되었다.

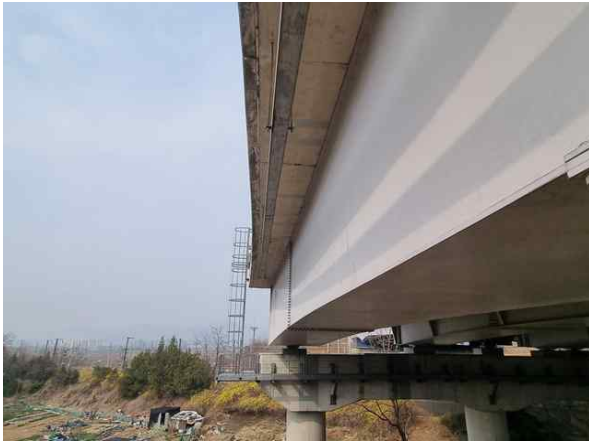
바닥관하면 S3 외측 캔틸레버 상태현황

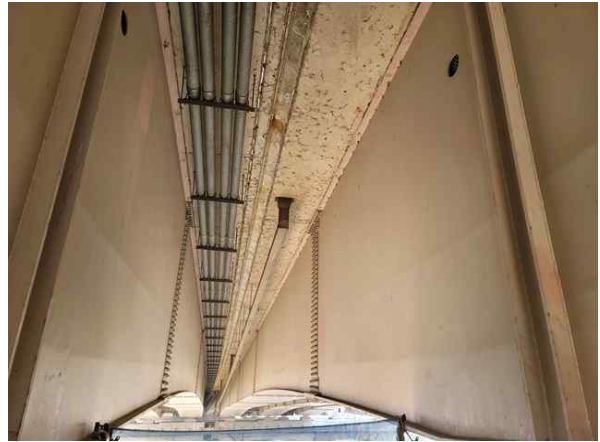
바닥관하면 S4 내측 캔틸레버 상태현황

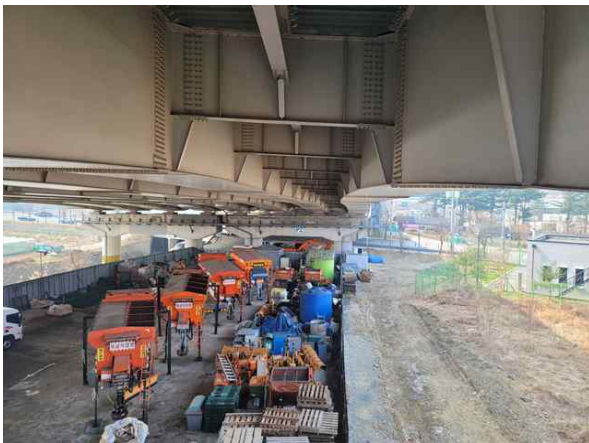
교각 P2 상태현황

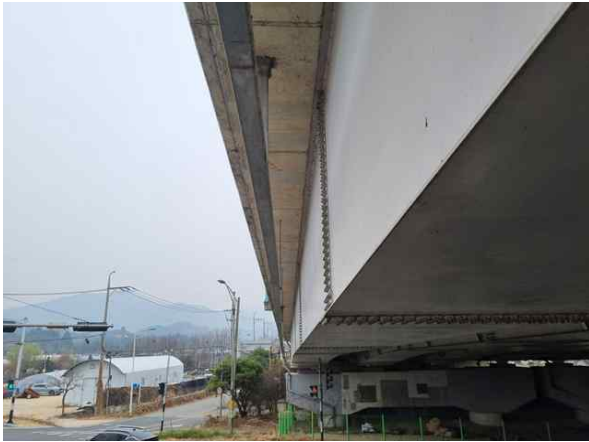
바닥판하면 S3 외측 캔틸레버 상태현황

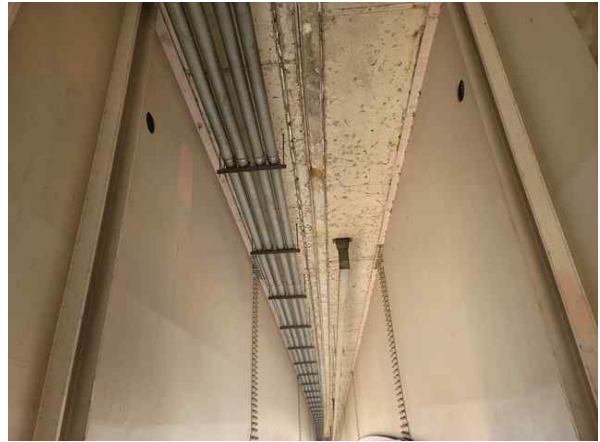
바닥판하면 S5 내측 캔틸레버 상태현황

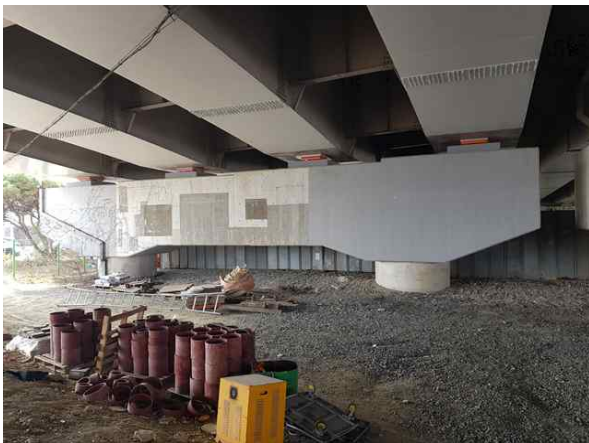
교각 P1 상태현황

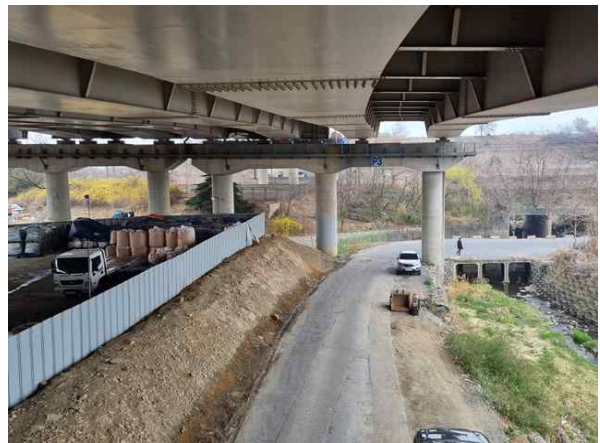
교각 P3 상태현황
