## 3. 연호고가교

#### 3.1 시설물의 개요

본 시설물은 대구광역시 수성구 연호동에 위치한 교량으로 총 연장 410.0m, 폭 28.9m로 시공되어 있다.

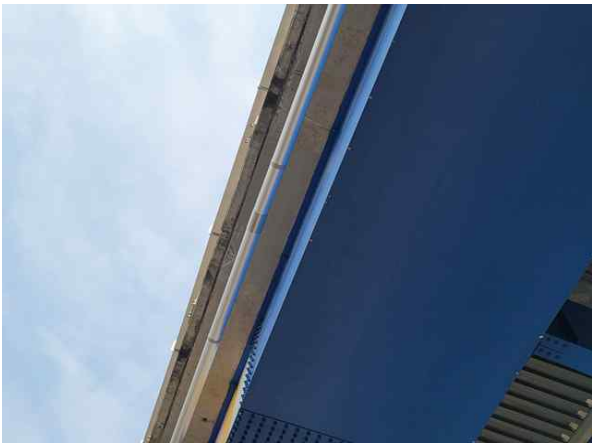
| 손상현황 | • S3 중앙부 백태 | 손상현황 | • S3 캔틸레버 백태 -보수 |
| 원 인 | • 공용기간 증가, 우수유입 | 원 인 | • 보수 상태양호 |

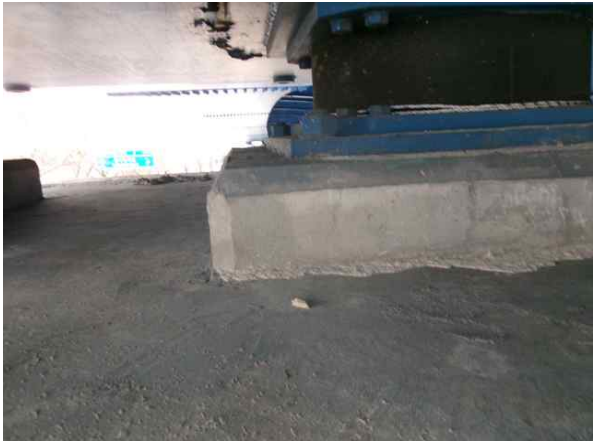
| 손상현황 | • P4-Sh2 반침콘크리트 균열(0.3mm미만) | 손상현황 | • P4-Sh12 반침콘크리트 망상균열 |
| 원 인 | • 건조수축, 거푸집 조기탈거 등 | 원 인 | • 건조수축, 거푸집 조기탈거 등 |

- 교량받침에서 조사된 받침콘크리트 균열(0.3mm미만), 망상균열의 경우 건조수축 및 거푸집 조기탈거 등에 의한 손상으로 부재의 기능에 영향을 미치는 구조적인 손상은 아닌 것으로 판단되며, 주의관찰 후 추후 손상의 진전시 내구성 확보 차원의 표면처리 등의 보수를 실시하는 것이 바람직하다.
- 조사된 플레이트부식, 도장박리의 경우 외부 우수유입 및 습기흡착에 의한 손상으로 점검당시 부식의 상태는 경미하여 주의관찰 후 추후 손상의 진전시 내구성을 확보하기 위한 재도장 등의 보수가 필요할 것으로 사료된다.

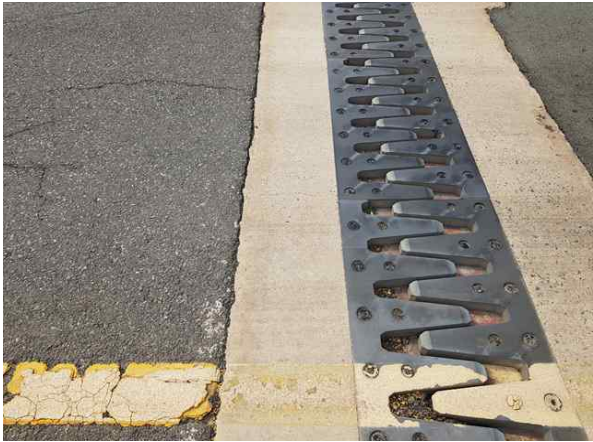
| <b>손상현황</b> <ul style="list-style-type: none"> <li>• A1 후타재 균열(안심)</li> </ul> | <b>손상현황</b> <ul style="list-style-type: none"> <li>• A2 후타재 파손(안심) -보수</li> </ul> |
| <b>원 인</b> <ul style="list-style-type: none"> <li>• 건조수축, 공용기간 증가 등</li> </ul> | <b>원 인</b> <ul style="list-style-type: none"> <li>• 보수 상태양호</li> </ul> |

- 신축이음에서 조사된 후타재 균열(0.3mm미만)의 경우, 초기 건조수축 균열, 공용기간 증가, 반복통행하중, 외부충격 등으로 인한 손상으로 판단되며, 점검당시 조사된 손상들은 차량의 주행성 및 부재의 기능성에 영향을 미치는 손상은 아닌 것으로 확인되어 주의관찰 후 추후 손상의 진전시 내구성 확보 차원의 표면처리 보수를 실시하는 것이 바람직하다.
- 후타재 파손의 경우 차량 윤하중, 외부충격 등에 의한 손상으로 판단되며, 주의관찰 후 추후 손상의 진전시 내구성 확보 차원의 단면보수를 실시하는 것이 요구된다.
- 흡음재 탈락은 시공미흡 등에 의해 발생한 것으로 차량 통행시 소음 등의 영향이 크지않은 바 주의관찰이 요구된다.

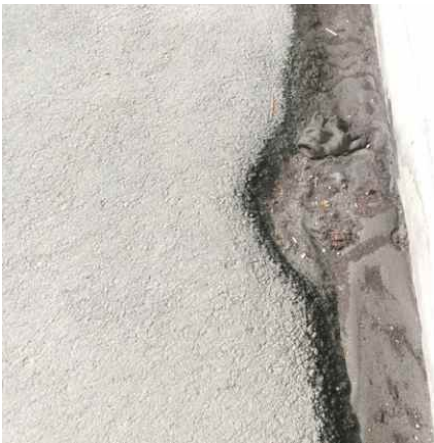
| 손상현황 | • S1 배수구 이물질퇴적(2EA) | 손상현황 | • S1 배수구 이물질퇴적(2EA) |
| 원 인 | • 공용기간 경과, 토사유입 등 | 원 인 | • 공용기간 증가, 이물질퇴적 등 |

- 배수시설에서 배수구 이물질퇴적은 공용기간 증가, 우천시 토사유입 등에 의한 손상으로 판단되며, 주의관찰 후 추후 손상의 진전시 원활한 배수기능을 확보하기 위하여 청소를 통한 주기적인 정비를 실시하는 것이 바람직하다.

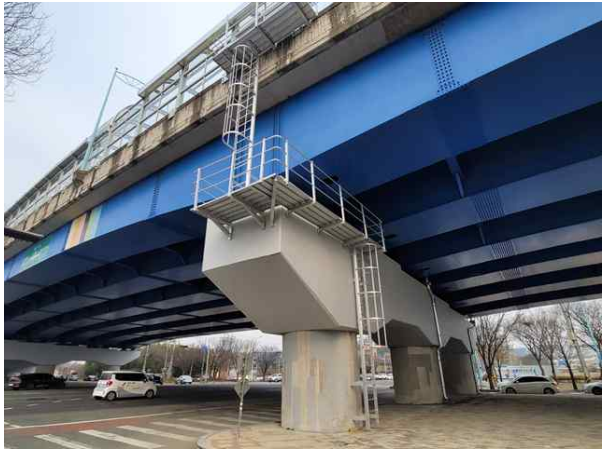
| 손상현황 | • P3 점검로 상태현황 | 손상현황 | • P3 점검로 볼트 상태현황 |

- 교량 점검시설은 현재 양호한 상태로 확인되었으며, 주기적인 점검을 통한 손상의 발생여부 확인 등의 유지관리가 요구된다.

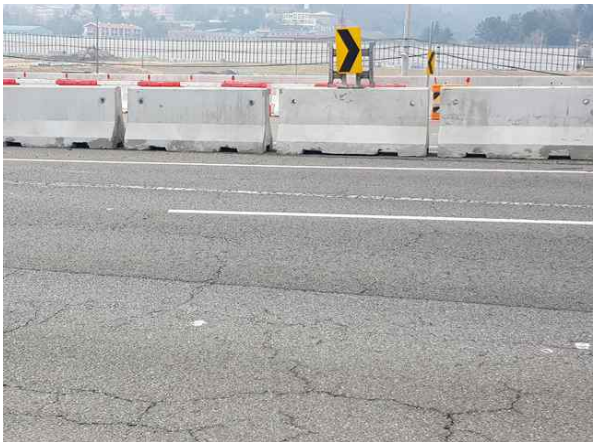
| 손상현황 | • 시점부 100~150m 아스콘 망상균열 | 손상현황 | • 시점부 100~157m 아스콘 균열 |
| 원 인 | • 장기공용, 차량윤하중 | 원 인 | • 장기공용, 차량윤하중 |

- 램프구간 포장에 발생한 아스콘 균열, 파손은 차량의 반복적인 윤회중, 공용기간 경과 등에 의해 발생한 손상으로 판단되며, 조사된 손상은 차량통행에 중대한 영향을 미치는 손상이 아닌 바 지속적인 주의관찰을 실시하고 향후 손상의 진전시 재포장 등과 같은 보수대책 수립이 요구된다.

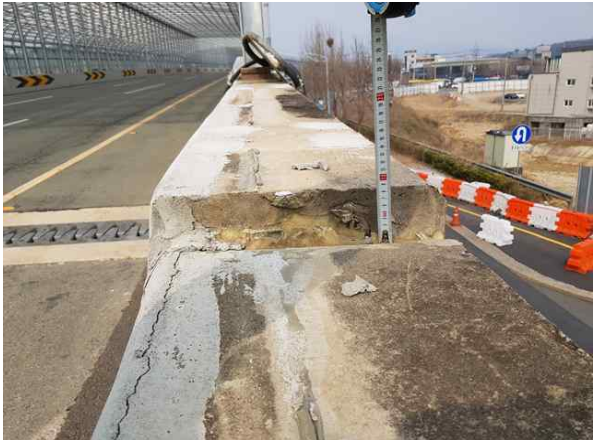
| 손상현황 | • 시점부 157m 단차(1EA)(안심) | 손상현황 | • 종점부 182m 층분리 |
| 원 인 | • 잔류침하 등 | 원 인 | • 건조수축, 시공미흡 등 |

| 조치방안 | • 주의관찰 | 조치방안 | • 주의관찰 후 단면보수 |

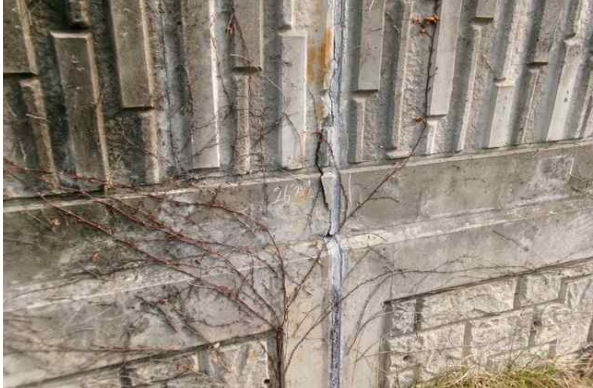
| 손상현황 | • 범물방향 중점부A2옹벽 S6 박락 | 손상현황 | • 안심방향 중점부A2옹벽 S11 충분리 |
| 원 인 | • 장기공용, 외부충격, 잔류침하 등 | 원 인 | • 장기공용, 외부충격, 잔류침하 등 |

| 조치방안 | • 주의관찰 후 단면보수 | 조치방안 | • 주의관찰 후 단면보수 |

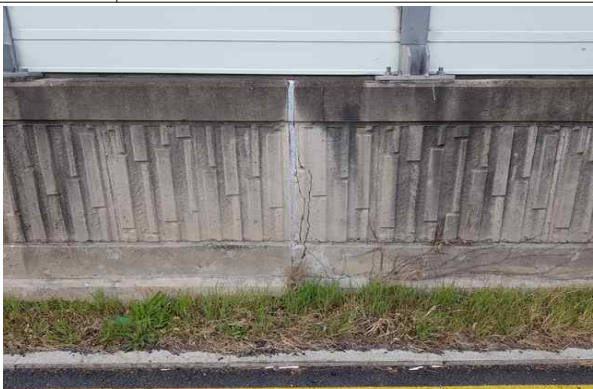
| 손상현황 | • 안심방향 중점부A2옹벽 S13 충분리 | 손상현황 | • 안심방향 중점부A2옹벽 S13 충분리 |
| 원 인 | • 장기공용, 외부충격, 잔류침하 등 | 원 인 | • 장기공용, 외부충격, 잔류침하 등 |

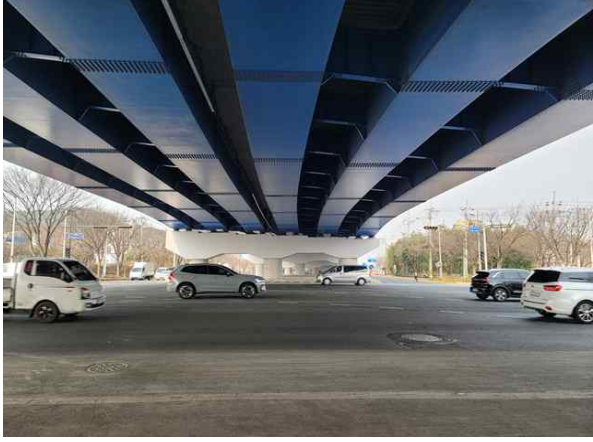
| 교각 P4 코핑부 상태현황 | 교각 P7 코핑부 상태현황 |

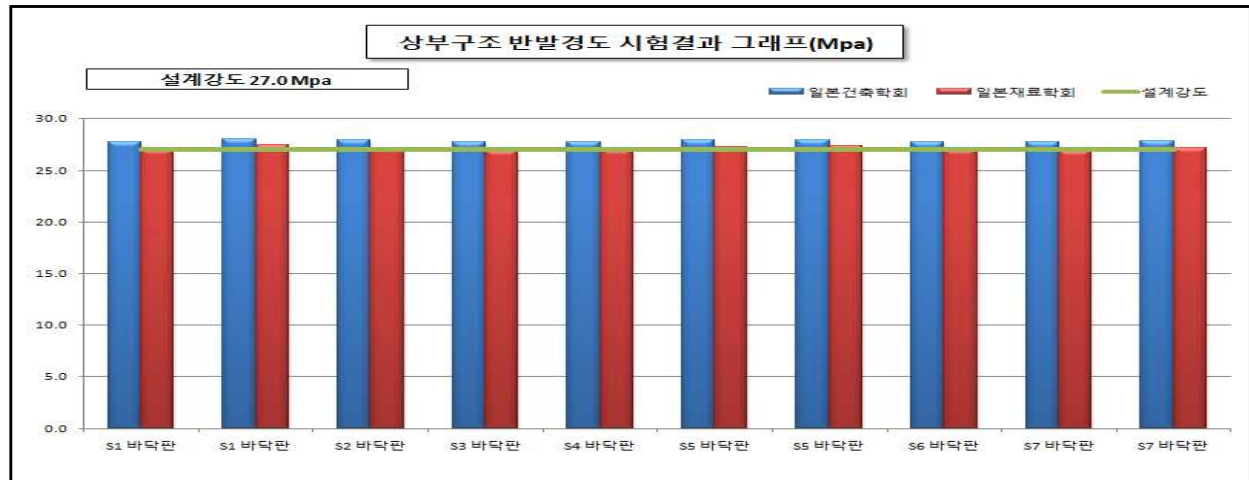
【그림 3.4.2】 상부구조 반발경도시험 측정결과

- 반발경도법에 의한 압축강도 측정결과 상부구조(바닥판 하면) 27.7~28.0MPa, 하부구조(교대 및 교각) 26.1~26.9MPa로 측정되었으며, 설계기준 압축강도(바닥판 하면: 27.0MPa, 교대 및 교각: 24.0MPa)를 전반적으로 상회하여 콘크리트의 강도상태는 양호한것으로 확인된다. 따라서, 금회 시험을 실시한 콘크리트 강도는 공용년수 경과에 따른 강도 저하가 발생되지 않은 것으로 판단 된다.

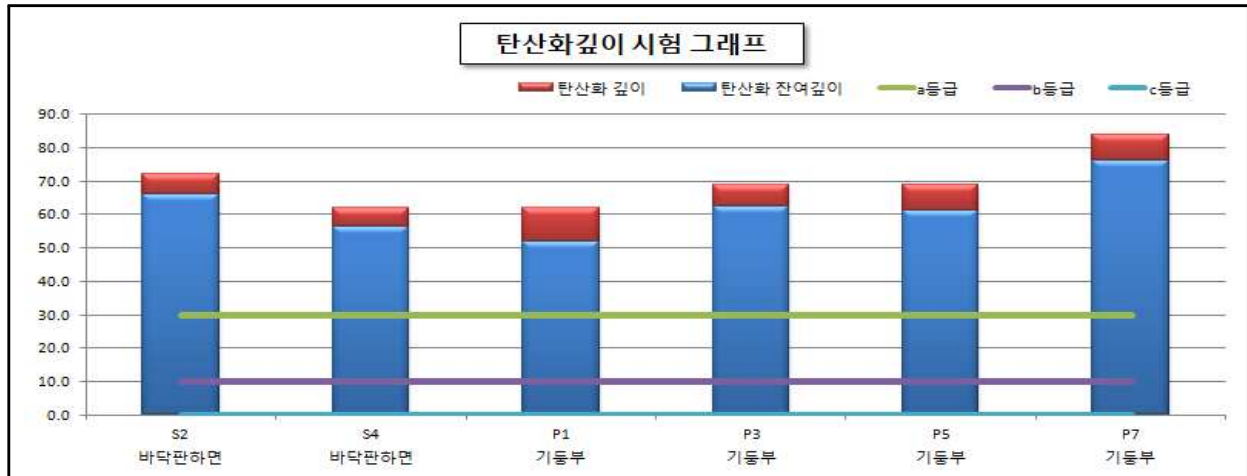
【그림 3.4.4】 탄산화 깊이 측정결과

- 탄산화 깊이 측정결과, 상부구조 탄산화깊이는 5.5~6.0mm, 하부구조 탄산화깊이는 5.5~10.0 mm로 측정되었으며, 잔여깊이가 30mm이상을 확보하고, 세부지침 지침기준 "a"로 평가 되어 탄산화에 따른 철근의 부식발생 영향은 없는 것으로 판단된다.

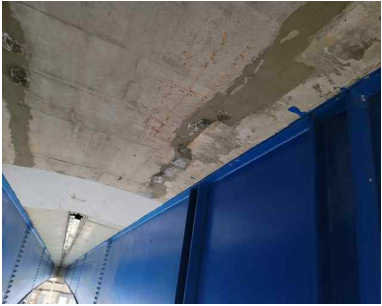
| <p>① 바닥판하면 백태 - 진전 여부확인</p> | <p>② 거더외부 도장박리 - 진전 여부확인</p> | <p>③ 교대 파손 및 철근노출 - 진전 여부확인</p> |

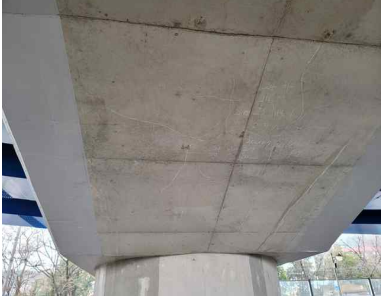
| <p>④ 교각 망상균열 - 진전 여부확인</p> | <p>⑤ 신축이음 후타재 파손 - 진전 여부확인</p> | <p>⑥ 램프구간 옹벽 충분리 - 진전 여부확인</p> |
