## 제2편 시 설 물 편

# 1. 연호지하차도

## 1.1 시설물의 개요

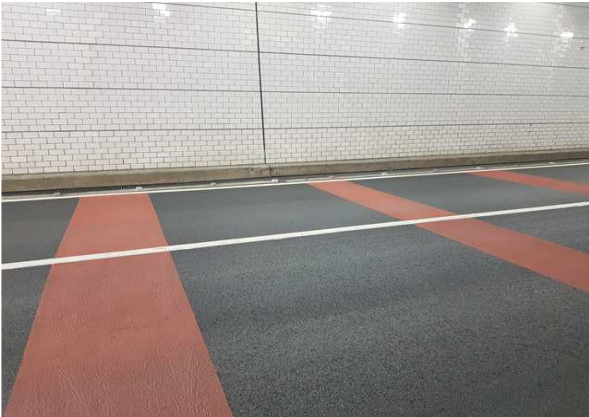
| 현 황 | 안심방향 S1 포장부 재포장 | 현 황 | 안심방향 S6 포장부 재포장 |

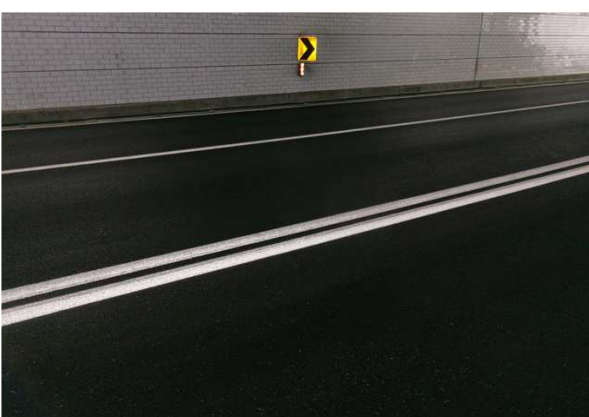
| 현 황 | 범물방향 S3 포장부 재포장 | 현 황 | 범물방향 S10 포장부 아스콘파손 보수 |

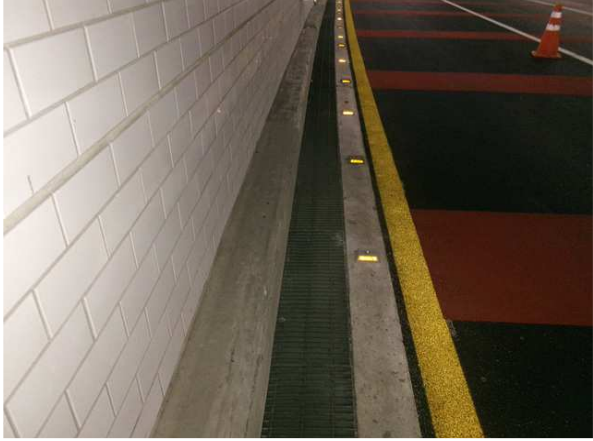
| 현 황 | 안심방향 Box 구간 배수로 전경 | 현 황 | 범물방향 Box 구간 배수로 전경 |

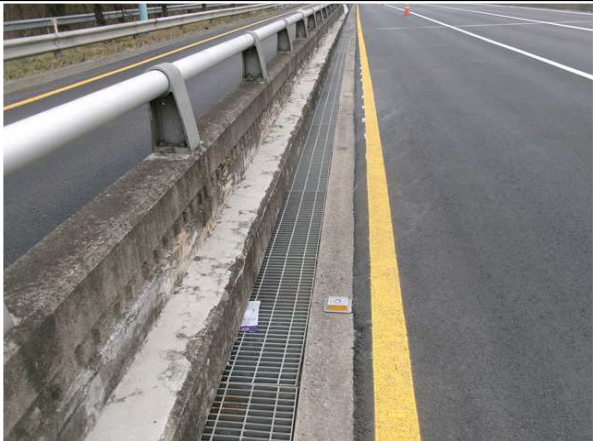
| 현 황 | 안심방향 U-TYPE 옹벽 구간 배수로 전경 | 현 황 | 범물방향 Box 구간 유도배수시설 전경 |

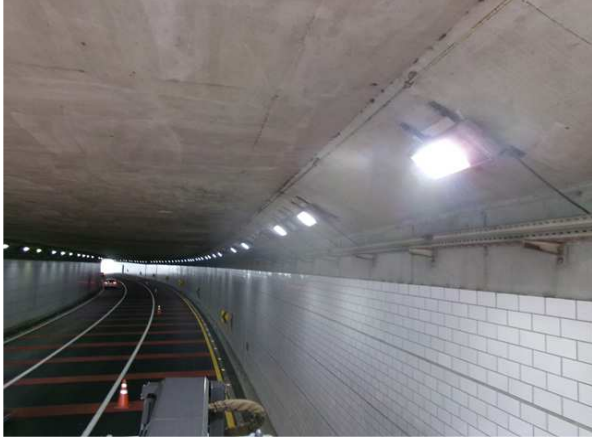
| 현 황 | 조명시설 상태양호 | 현 황 | 소화시설 상태양호 |

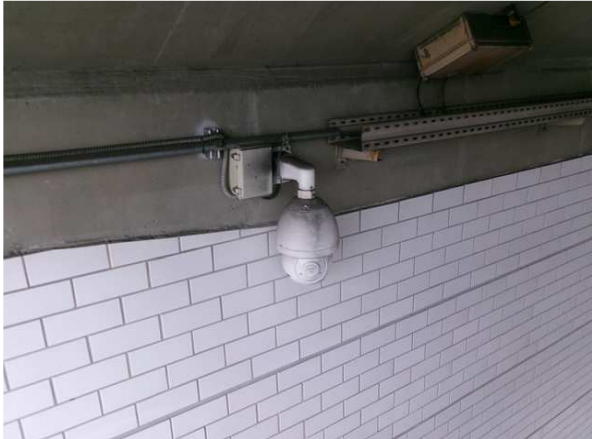
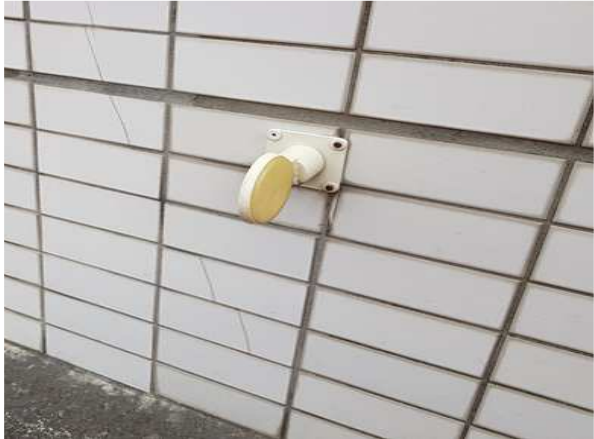
【사진 1.3.13】 부속시설 손상현황

| 현 황 | CCTV 상태양호 | 현 황 | 텔레네이트 상태양호 |

- 지하차도의 부속시설에 대한 외관조사 결과, 손상이 없는 양호한 상태이며, 현상유지를 위하여 추후 주기적인 점검을 통한 손상의 발생여부 확인 등의 유지관리가 요구된다.

- 부속시설은 23년 실시한 점검이후, 신규 손상은 발생하지 않은 양호한 상태로 확인되었다.

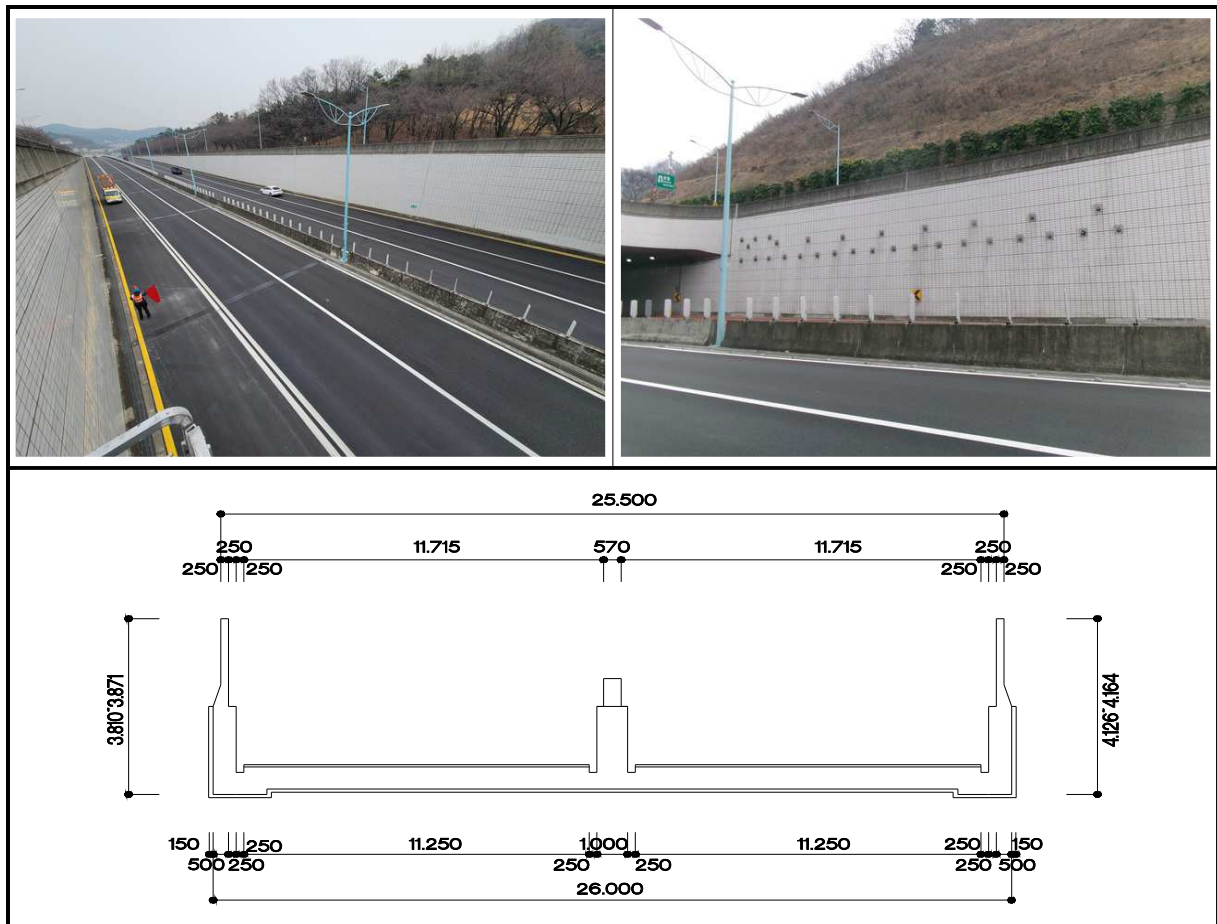
【사진 1.3.14】 U-TYPE 옹벽구간 전경

- U-TYPE 옹벽구간에 대한 외관조사 결과, 옹벽부의 경우 균열, 타일균열, 타일들뜸, 타일탈락이 확인되었으며, 중앙분리대의 경우 균열이 확인되었다. 포장부는 재포장이 확인되었으며 현재 손상이 없는 양호한 상태로 확인되었다.

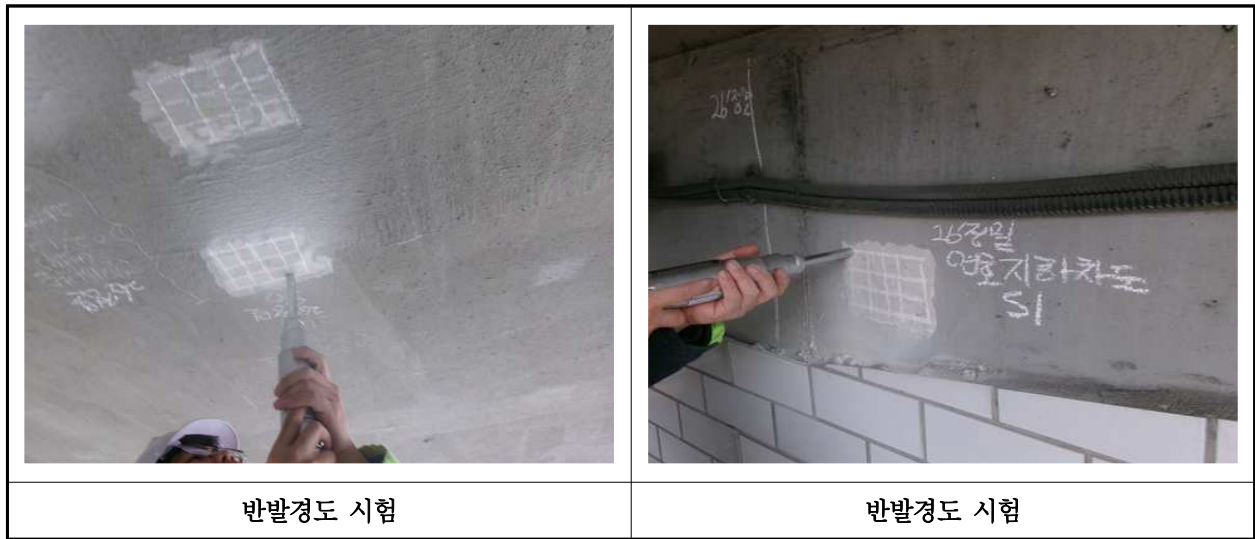
【사진 1.4.2】 반발경도시험 현장사진

콘크리트 비파괴강도시험은 반발경도시험(총 5개소)을 실시하였으며, 그라인더를 통해 표면 요철, 부착물, 이물질 등을 제거하고, 슈미트 해머를 사용하여 반발경도를 측정하였다. 측정결과는 2개 이상의 추정식을 통해 콘크리트 비파괴강도를 추정하고 표준편차와 변동계수가 적은 값을 적용하였다.

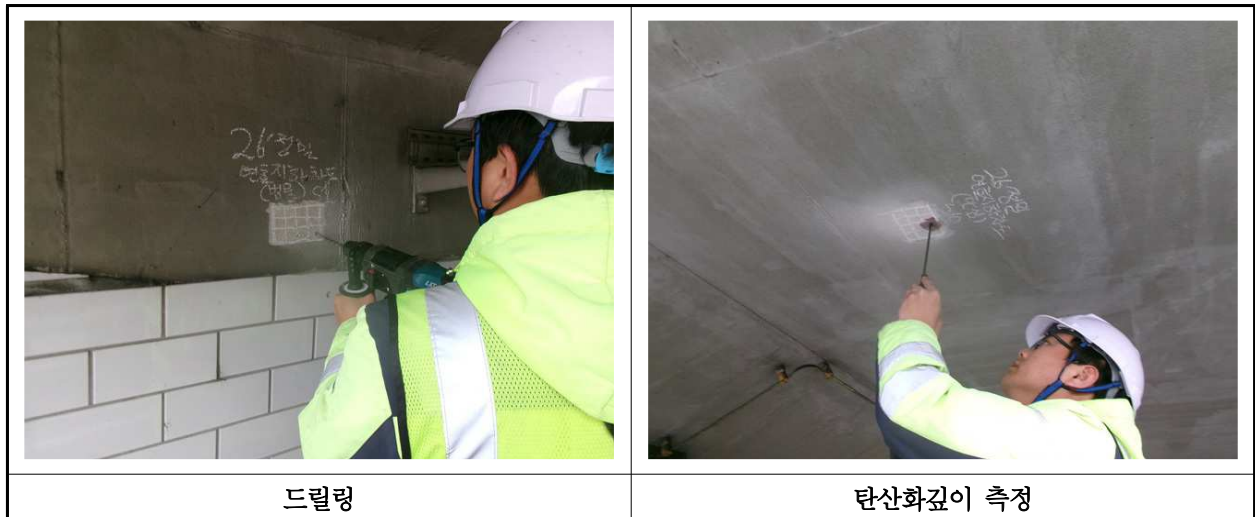
【사진 1.4.3】 탄산화 깊이 측정 현장사진

탄산화 깊이 측정은 드릴링을 통한 천공 후 페놀프탈레인 용액 지시약을 사용하여 적색으로 변색되는 시점을 탄산화깊이로 정하였으며, 버니어캘리퍼스를 이용하여 그 깊이를 측정하였다. 피복 두께는 철근탐사기를 이용하여 피복두께를 확인 후, 설계피복과 비교하여 작은 값을 적용하였다.

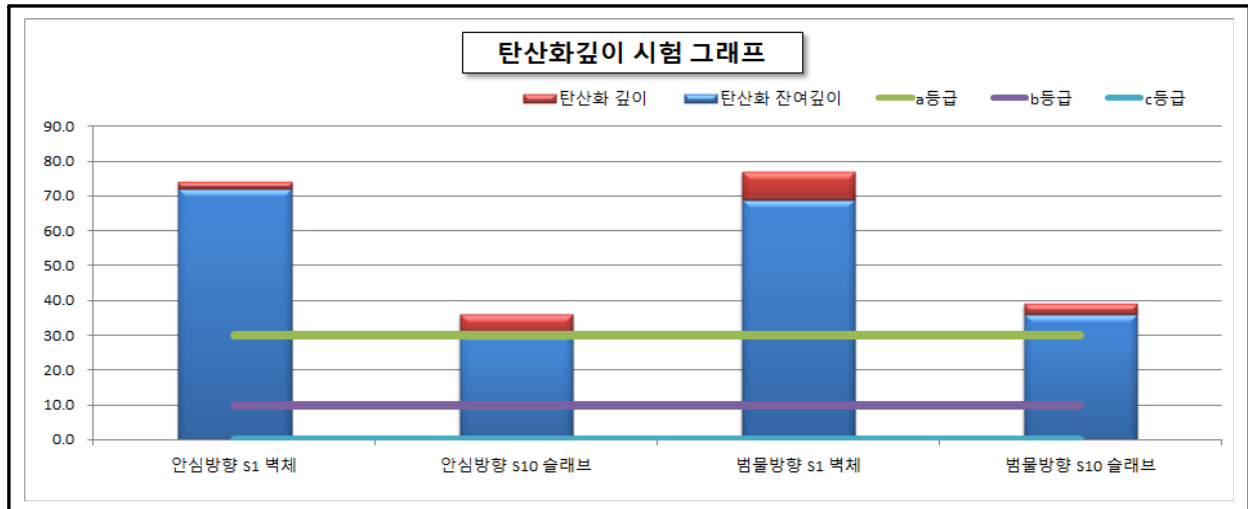
【그림 1.4.3】 탄산화 깊이 측정결과

| 구 분 | 탄산화 깊이(mm) | 잔여깊이(mm) | 비고 |
|---|---|---|---|
| 안심방향 | 2.0~5.5 | 30.5~72.0 | |
| 범물방향 | 3.0~8.0 | 39.0~77.0 | |
