## 제5편 사 면

# 1. 영천절토01

영천절토01은 경상북도 상주시 낙동면 상촌리(상주영천고속도로 1.000~1.400km)에 위치한 사면으로서 총 연장 400.0m, 높이 34.2m로, 2017년 06월 준공된 절토사면이다. 또한, 준공 이후 별도의 용도변경 없이 공용중이다.

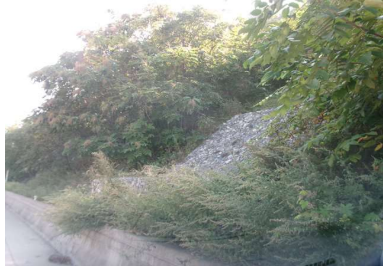
| 구 분 | 중점유지관리 사항 | 현황 사진 |
|---|---|---|
| 사<br>면<br>부 | <ul style="list-style-type: none"> <li>• 개비온설치 및 네일링 구간</li> <li>→ 보호/보강시설 주변부 유실에 대한 주의관찰</li> </ul> | |

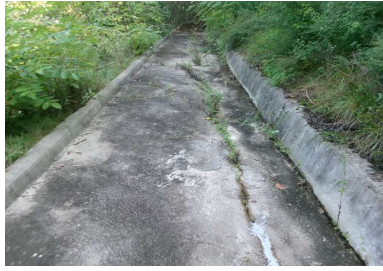
| 구 분 | 점검 결과 | 발생원인 | 보수·보강 방안 |
|---|---|---|---|
| 배수시설 | 소단배수로 균열<br>산마루측구 균열 | 다짐미흡, 우수유입<br>다짐미흡, 우수유입 | 주입보수<br>주입보수 |

| 구 분 | 중점유지관리 사항 | 현황 사진 |
|---|---|---|
| 배수<br>시설 | <ul style="list-style-type: none"> <li>• 배수로 균열 구간</li> <li>→ 균열부에 대한 보수가 필요하며, 주기적인 점검을 실시하는 유지관리가 필요</li> </ul> | |

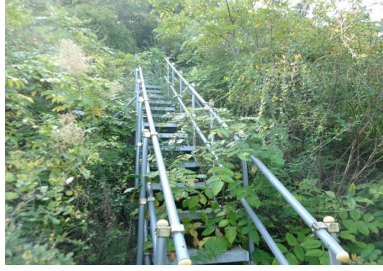
| 구 분 | 중점유지관리 사항 | 현황 사진 |
|---|---|---|
| 보호<br>시설 | <ul style="list-style-type: none"> <li>• 점검계단 식생</li> <li>→ 원활한 점검 및 유지관리를 위해 식생에 대한 정비가 필요</li> </ul> | |

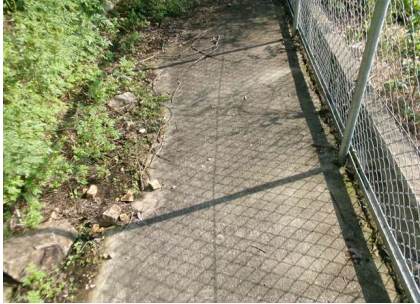
| 구 분 | 점검 결과 | 발생원인 | 보수·보강 방안 |
|---|---|---|---|
| 배수시설 | 소단배수로 균열<br>소단배수로 토사퇴적 | 다짐미흡, 우수유입<br>집중강우 | 주입보수<br>정비 |

| 구 분 | 중점유지관리 사항 | 현황 사진 |
|---|---|---|
| 배수<br>시설 | <ul style="list-style-type: none"> <li>배수로 균열 구간<br/>→ 균열부에 대한 보수가 필요하며, 보수후에도 재손상 발생에 대한 주기적인 점검을 실시하는 유지관리가 필요</li> </ul> | |

| 구분 | 손상내용 | 보수방안 | 손상<br>물량 | 보수<br>물량 | 단위 | 단가<br>(천원) | 개략공사비<br>(천원) | 우선<br>순위 |
|---|---|---|---|---|---|---|---|---|
| 배수시설 | 소단배수로 균열 | 주입보수 | 40.00 | 60.00 | m | 65 | 3,900 | 1 |

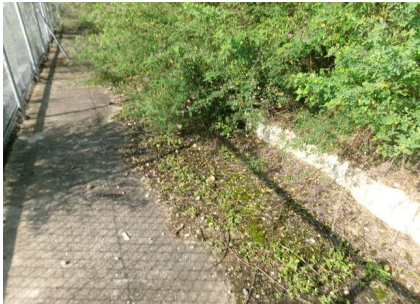
| 구 분 | 중점유지관리 사항 | 현황 사진 |
|---|---|---|
| | <ul style="list-style-type: none"> <li>배수로 토사퇴적 구간<br/>→ 정비를 실시하여 원활한 배수상태를 유지하고, 주기적인 정비를 실시하는 유지관리가 필요</li> </ul> | |

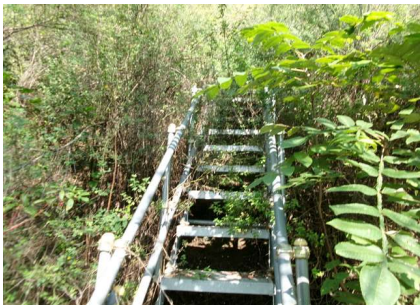
| 구 분 | 중점유지관리 사항 | 현황 사진 |
|---|---|---|
| 보호<br>시설 | <ul style="list-style-type: none"> <li>점검계단 식생<br/>→ 원활한 점검 및 유지관리를 위해 식생에 대한 정비가 필요</li> </ul> | |

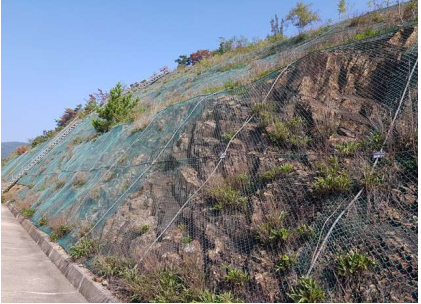
| 구 분 | 중점유지관리 사항 | 현황 사진 |
|---|---|---|
| 사<br>면<br>부 | <ul style="list-style-type: none"> <li>• 보통~심한풍화 구간</li> <li>→ 지표수 및 해빙기에 대해 취약하므로, 주기적인 점검으로 통해 손상의 진전유무에 대한 확인, 유지관리를 실시</li> </ul> | |

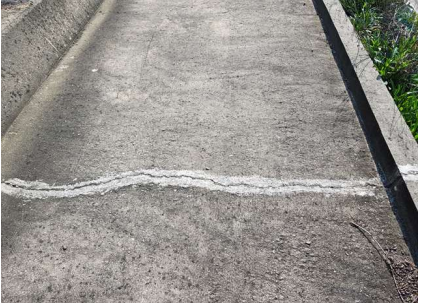
| 구 분 | 점검 결과 | 발생원인 | 보수·보강 방안 |
|---|---|---|---|
| 배수시설 | 소단배수로 균열 | 다짐미흡, 우수유입 | 주입보수 |

| 구 분 | 중점유지관리 사항 | 현황 사진 |
|---|---|---|
| 배수<br>시설 | <ul style="list-style-type: none"> <li>• 배수로 균열 구간</li> <li>→ 균열부에 대한 보수가 필요하며, 보수후에도 재손상 발생에 대한 주기적인 점검을 실시하는 유지관리가 필요</li> </ul> | |

| 구분 | 손상내용 | 보수방안 | 손상<br>물량 | 보수<br>물량 | 단위 | 단가<br>(천원) | 개략공사비<br>(천원) | 우선<br>순위 |
|---|---|---|---|---|---|---|---|---|
| 배수시설 | 소단배수로 균열 | 주입보수 | 26.50 | 39.75 | m | 65 | 2,584 | 1 |

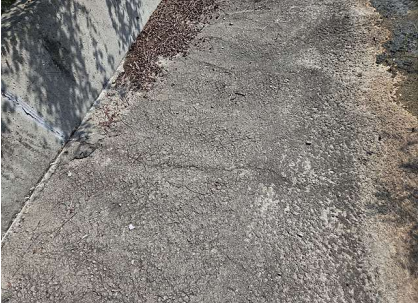
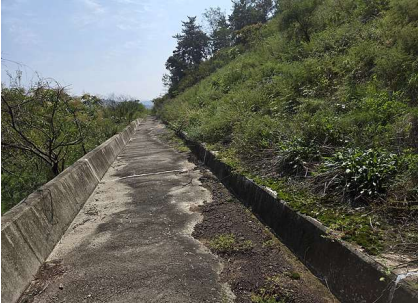
| 구 분 | 점검 결과 | 발생원인 | 보수·보강 방안 |
|---|---|---|---|
| 배수시설 | 소단배수로 균열<br>소단배수로 토사퇴적<br>산마루측구 균열 | 다짐미흡, 우수유입<br>집중강우<br>다짐미흡, 우수유입 | 주입보수<br>정비<br>주입보수 |

| 구 분 | 중점유지관리 사항 | 현황 사진 |
|---|---|---|
| 배수 시설 | <ul style="list-style-type: none"> <li>• 배수로 균열 구간<br/>→ 균열부에 대한 보수가 필요하며, 보수후에도 재손상 발생에 대한 주기적인 점검을 실시하는 유지관리가 필요</li> <li>• 배수로 토사퇴적 구간<br/>→ 원활한 배수를 위해 정비가 필요하며, 추가 발생에 대한 주기적인 점검을 실시하는 유지관리가 필요</li> </ul> | |

| 구분 | 손상내용 | 보수방안 | 손상<br>물량 | 보수<br>물량 | 단위 | 단가<br>(천원) | 개략공사비<br>(천원) | 우선<br>순위 |
|---|---|---|---|---|---|---|---|---|
| 배수시설 | 소단배수로 균열 | 주입보수 | 14.00 | 21.00 | m | 65 | 1,365 | 1 |

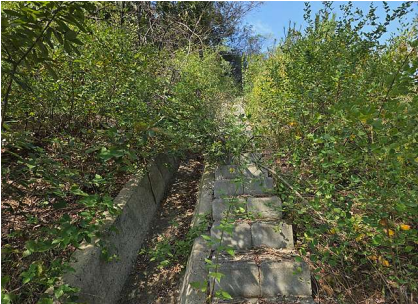
| 구 분 | 중점유지관리 사항 | 현황 사진 |
|---|---|---|
| 보호 시설 | <ul style="list-style-type: none"> <li>• 점검계단 식생<br/>→ 원활한 점검 및 유지관리를 위해 정비가 필요</li> </ul> | |

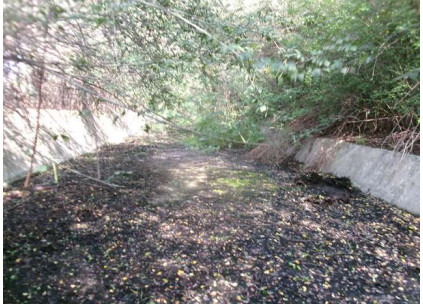
| 구 분 | 점검 결과 | 발생원인 | 보수·보강 방안 |
|---|---|---|---|
| 배수시설 | 소단배수로 균열<br>소단배수로 토사퇴적<br>산마루측구 균열 | 다짐미흡, 우수유입<br>집중강우<br>다짐미흡, 우수유입 | 주입보수<br>정비<br>주입보수 |

| 구 분 | 중점유지관리 사항 | 현황 사진 |
|---|---|---|
| 배수 시설 | <ul style="list-style-type: none"> <li>• 배수로 균열 구간<br/>→ 균열부에 대한 보수가 필요하며, 보수후에도 재손상 발생에 대한 주기적인 점검을 실시하는 유지관리가 필요</li> <li>• 배수로 토사퇴적 구간<br/>→ 원활한 배수를 위해 정비가 필요하며, 추가 발생에 대한 주기적인 점검을 실시하는 유지관리가 필요</li> </ul> | |

| 구분 | 손상내용 | 보수방안 | 손상<br>물량 | 보수<br>물량 | 단위 | 단가<br>(천원) | 개략공사비<br>(천원) | 우선<br>순위 |
|---|---|---|---|---|---|---|---|---|
| 배수시설 | 소단배수로 균열 | 주입보수 | 23.60 | 35.40 | m | 65 | 2,301 | 1 |

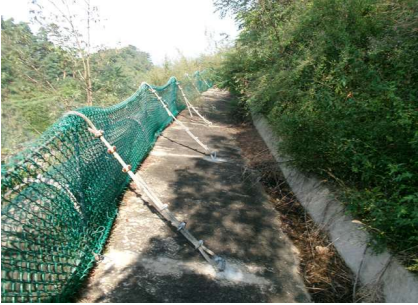
| 구 분 | 중점유지관리 사항 | 현황 사진 |
|---|---|---|
| 배수<br>시설 | <ul style="list-style-type: none"> <li>배수로 균열 구간<br/>→ 균열부에 대한 보수가 필요하며, 보수후에도 재손상 발생에 대한 주기적인 점검을 실시하는 유지관리가 필요</li> <li>배수로 토사퇴적 구간<br/>→ 원활한 배수를 위해 주기적인 청소가 필요</li> </ul> | |

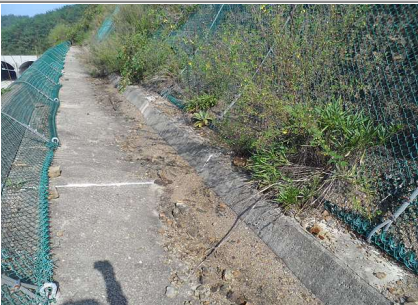
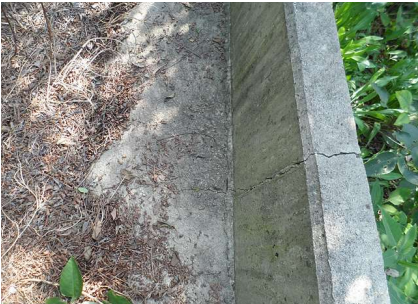
| 구 분 | 중점유지관리 사항 | 현황 사진 |
|---|---|---|
| 배수<br>시설 | <ul style="list-style-type: none"> <li>• 배수로 균열 구간<br/>→ 균열부에 대한 보수가 필요하며, 보수후에도 재손상 발생에 대한 주기적인 점검을 실시하는 유지관리가 필요</li> <li>• 배수로 토사퇴적 구간<br/>→ 토사퇴적은 원활한 배수를 위해 청소가 필요하며, 주기적인 점검을 통한 유지관리가 필요</li> </ul> | |

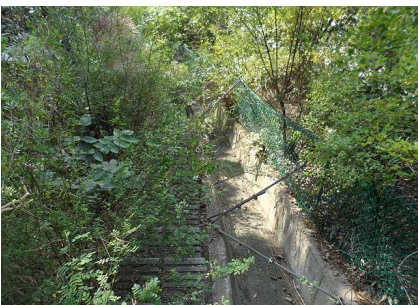
| 구 분 | 중점유지관리 사항 | 현황 사진 |
|---|---|---|
| 보호<br>시설 | <ul style="list-style-type: none"> <li>• 점검계단 식생<br/>→ 원활한 점검 및 유지관리를 위해 식생에 대한 정비가 필요</li> </ul> | |

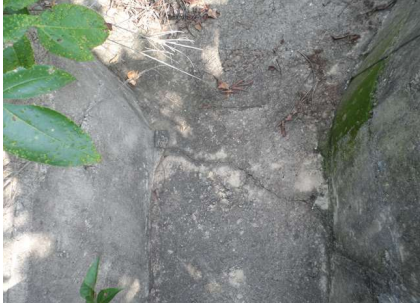
| 구 분 | 중점유지관리 사항 | 현황 사진 |
|---|---|---|
| 배수<br>시설 | <ul style="list-style-type: none"> <li>• 배수로 균열 구간<br/>→ 균열부에 대한 보수가 필요하며, 보수후에도 재손상 발생에 대한 주기적인 점검을 실시하는 유지관리가 필요</li> <li>• 배수로 토사퇴적 구간<br/>→ 토사퇴적은 원활한 배수를 위해 정비가 필요하며, 주기적인 점검을 통한 유지관리가 필요</li> </ul> | |

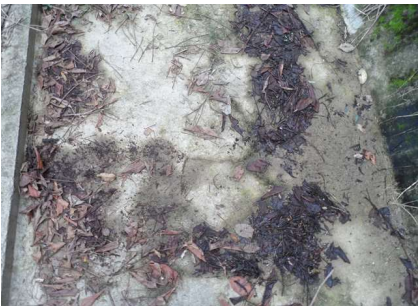
| 구 분 | 중점유지관리 사항 | 현황 사진 |
|---|---|---|
| 배수<br>시설 | <ul style="list-style-type: none"> <li>• 배수로 균열 구간</li> <li>→ 균열부에 대한 보수가 필요하며, 보수후에도 재손상 발생에 대한 주기적인 점검을 실시하는 유지관리가 필요</li> </ul> | |

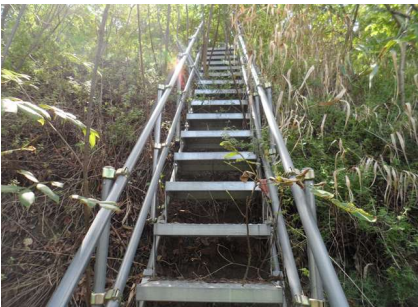
| 구 분 | 중점유지관리 사항 | 현황 사진 |
|---|---|---|
| 보호<br>시설 | <ul style="list-style-type: none"> <li>• 점검계단 식생</li> <li>→ 원활한 점검 및 유지관리를 위해 식생에 대한 정비가 필요</li> </ul> | |

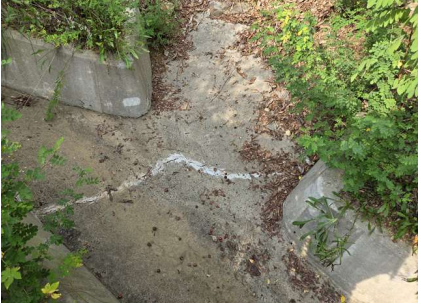
| 구 분 | 중점유지관리 사항 | 현황 사진 |
|---|---|---|
| 배수 시설 | <ul style="list-style-type: none"> <li>배수로 균열, 파손 구간</li> <li>→ 손상에 대한 보수가 필요하며, 보수후에도 재손상 발생에 대한 주기적인 점검을 실시하는 유지관리가 필요</li> </ul> | |

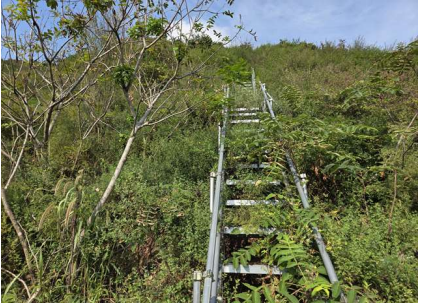
| 구 분 | 중점유지관리 사항 | 현황 사진 |
|---|---|---|
| 보호 시설 | <ul style="list-style-type: none"> <li>점검계단 식생</li> <li>→ 원활한 점검 및 유지관리를 위해 식생에 대한 정비가 필요</li> </ul> | |

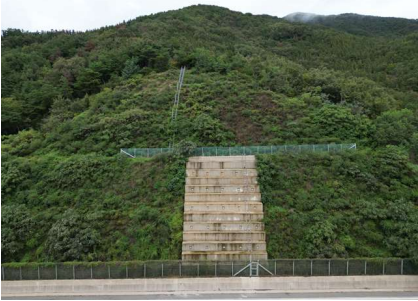
| 구 분 | 중점유지관리 사항 | 현황 사진 |
|---|---|---|
| 사<br>면<br>부 | <ul style="list-style-type: none"> <li>계단식옹벽 설치 구간<br/>→ 주변부에 대한 주기적인 점검으로 통제 손상의 진전유무 확인</li> </ul> | |

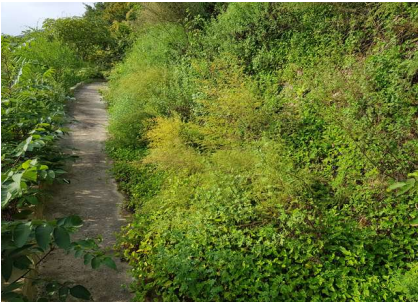
| 구 분 | 중점유지관리 사항 | 현황 사진 |
|---|---|---|
| 배수<br>시설 | <ul style="list-style-type: none"> <li>배수로 토사퇴적 구간<br/>→ 토사퇴적에 대한 정비가 필요하며, 주기적인 점검을 실시하는 유지관리가 필요</li> </ul> | |

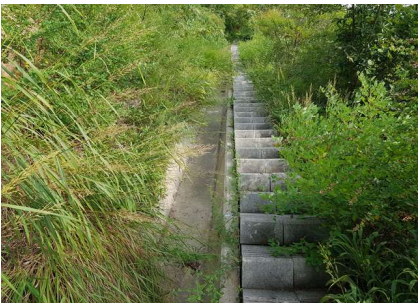
| 구 분 | 중점유지관리 사항 | 현황 사진 |
|---|---|---|
| 보호<br>시설 | <ul style="list-style-type: none"> <li>점검계단 식생<br/>→ 원활한 점검 및 유지관리를 위해 식생에 대한 정비가 필요</li> </ul> | |

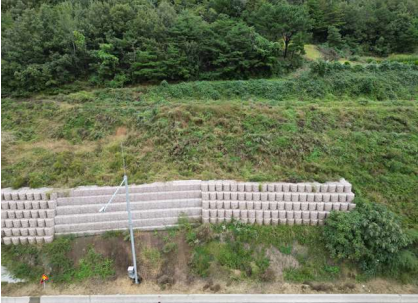
| 구 분 | 중점유지관리 사항 | 현황 사진 |
|---|---|---|
| 사면부 | <ul style="list-style-type: none"> <li>· 개비온 구간<br/>→ 이전 표층유실이 있던 손상부위로 개비온 주변부의 손상 발생유무 확인하는 유지관리가 필요</li> </ul> | |

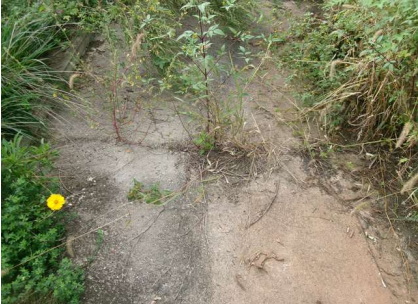
| 구 분 | 중점유지관리 사항 | 현황 사진 |
|---|---|---|
| 배수 시설 | <ul style="list-style-type: none"> <li>· 배수로 균열 구간<br/>→ 균열부에 대한 보수가 필요하며, 보수후에도 재손상 발생에 대한 주기적인 점검을 실시하는 유지관리가 필요</li> </ul> | |

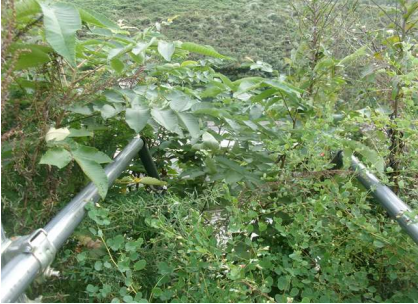
| 구 분 | 중점유지관리 사항 | 현황 사진 |
|---|---|---|
| 보호 시설 | <ul style="list-style-type: none"> <li>· 점검계단 식생<br/>→ 원활한 점검 및 유지관리를 위해 식생에 대한 정비가 필요</li> </ul> | |

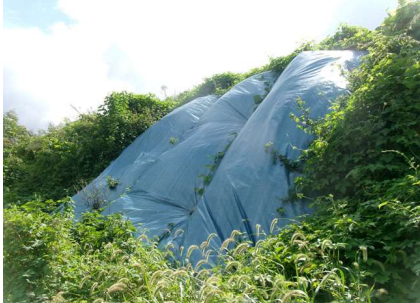
| 구 분 | 중점유지관리 사항 | 현황 사진 |
|---|---|---|
| 사면부 | <ul style="list-style-type: none"> <li>• 표층유실(임시보수) 구간<br/>→ 이전 표층유실이 있던 손상부위로 현재 임시보수 중이나, 주변부의 손상 발생유무 확인하는 유지관리가 필요</li> </ul> | |

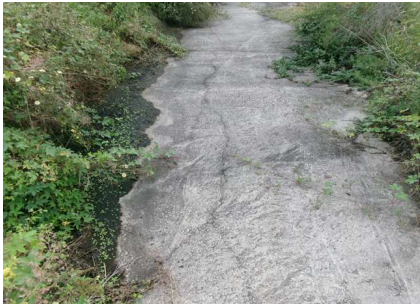
| 구 분 | 중점유지관리 사항 | 현황 사진 |
|---|---|---|
| 배수 시설 | <ul style="list-style-type: none"> <li>• 배수로 균열 구간<br/>→ 균열부에 대한 보수가 필요하며, 보수후에도 재손상 발생에 대한 주기적인 점검을 실시하는 유지관리가 필요</li> </ul> | |

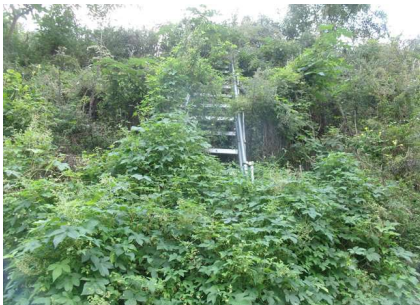
| 구 분 | 중점유지관리 사항 | 현황 사진 |
|---|---|---|
| 보호 시설 | <ul style="list-style-type: none"> <li>• 점검계단 식생<br/>→ 원활한 점검 및 유지관리를 위해 식생에 대한 정비가 필요</li> </ul> | |

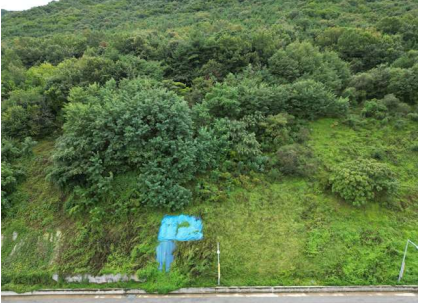
| 구 분 | 중점유지관리 사항 | 현황 사진 |
|---|---|---|
| 사면부 | <ul style="list-style-type: none"> <li>표층유실 임시보수 구간</li> <li>→ 장마철 및 강우시 주기적인 점검을 실시하는 유지관리가 필요</li> </ul> | |

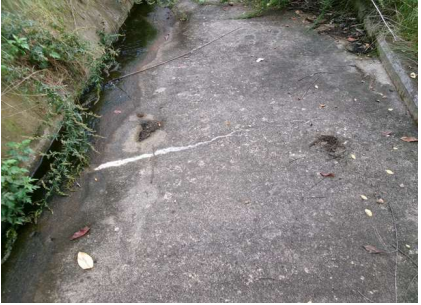
| 구 분 | 중점유지관리 사항 | 현황 사진 |
|---|---|---|
| 배수 시설 | <ul style="list-style-type: none"> <li>배수로 균열 구간</li> <li>→ 균열부에 대한 보수가 필요하며, 보수후에도 재손상 발생에 대한 주기적인 점검을 실시하는 유지관리가 필요</li> </ul> | |

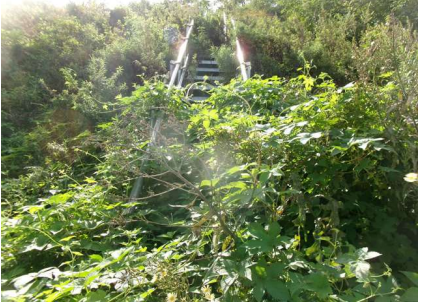
| 구 분 | 중점유지관리 사항 | 현황 사진 |
|---|---|---|
| 보호 시설 | <ul style="list-style-type: none"> <li>점검계단 식생</li> <li>→ 원활한 점검 및 유지관리를 위해 식생에 대한 정비가 필요</li> </ul> | |

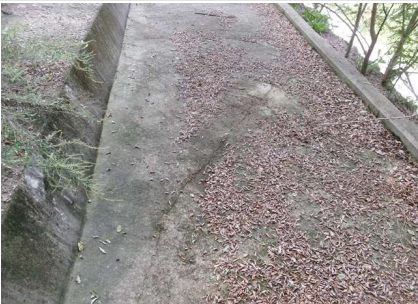
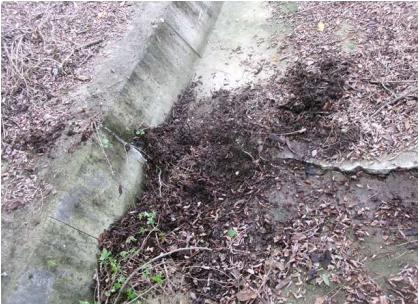
| 구 분 | 중점유지관리 사항 | 현황 사진 |
|---|---|---|
| 배수<br>시설 | <ul style="list-style-type: none"> <li>• 배수로 균열 및 파손 구간</li> <li>→ 균열부 및 파손부에 대한 보수가 필요하며, 보수후에도 재손상 발생에 대한 주기적인 점검을 실시하는 유지관리가 필요</li> </ul> | |

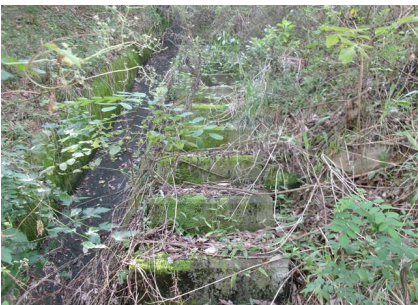
| 구 분 | 중점유지관리 사항 | 현황 사진 |
|---|---|---|
| 보호<br>시설 | <ul style="list-style-type: none"> <li>• 점검계단 식생</li> <li>→ 원활한 점검 및 유지관리를 위해 식생에 대한 정비가 필요</li> </ul> | |

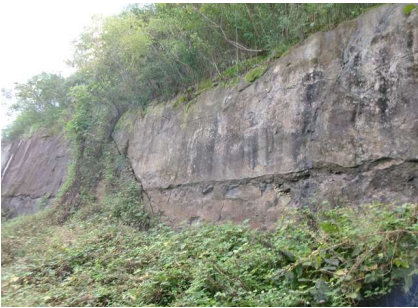
| 구 분 | 중점유지관리 사항 | 현황 사진 |
|---|---|---|
| 사<br>면<br>부 | <ul style="list-style-type: none"> <li>• 이완암 구간<br/>→ 지표수유입이 많은 장마철, 온도변화가 심한 해빙기에 주의관찰이 요망되며, 주기적인 점검으로 통해 추가 손상의 발생유무에 대한 확인</li> <li>• 격자블럭 설치 구간<br/>→ 격자블럭은 현재 양호한 상태이나, 장기공용시 우수 및 동결융해로 인한 정착력 저하 및 주변부 유실이 발생할 수 있으므로, 주기적인 점검으로 통해 손상의 발생유무에 대한 확인, 유지관리를 실시</li> </ul> | |

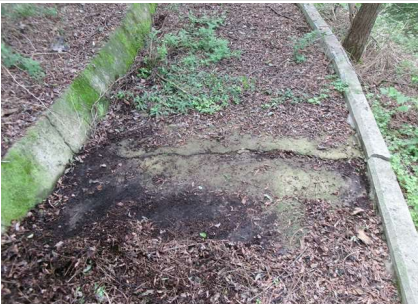
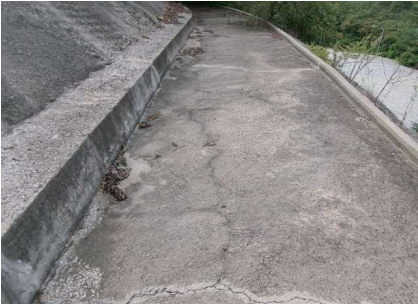
| 구 분 | 중점유지관리 사항 | 현황 사진 |
|---|---|---|
| 배수<br>시설 | <ul style="list-style-type: none"> <li>• 배수로 균열 구간<br/>→ 균열부에 대한 보수가 필요하며, 보수후에도 재손상 발생에 대한 주기적인 점검을 실시하는 유지관리가 필요</li> </ul> | <br> |

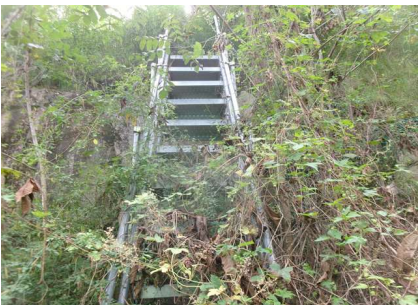
| 구 분 | 중점유지관리 사항 | 현황 사진 |
|---|---|---|
| 보호<br>시설 | <ul style="list-style-type: none"> <li>• 점검계단 식생<br/>→ 원활한 점검 및 유지관리를 위해 식생에 대한 정비 필요</li> </ul> | |

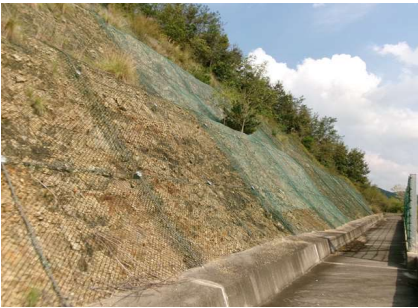
| 구 분 | 중점유지관리 사항 | 현황 사진 |
|---|---|---|
| 사<br>면<br>부 | <ul style="list-style-type: none"> <li>• 풍화구간</li> <li>→ 현재 낙석방지울타리 및 낙석방지망 설치로 안전성은 문제가 없는 상태이나, 장기공용시 지표수 및 해빙기(동결융해) 등의 원인으로 충전물유실이 발생할 수 있으므로, 주기적인 점검으로 손상의 발생유무에 대한 확인</li> </ul> | |

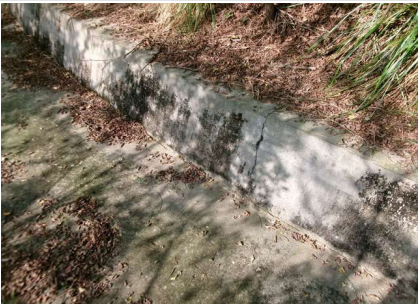
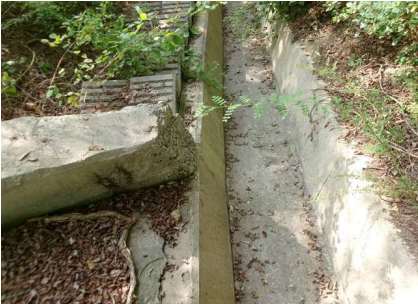
| 구 분 | 중점유지관리 사항 | 현황 사진 |
|---|---|---|
| 배수<br>시설 | <ul style="list-style-type: none"> <li>• 배수로 손상부</li> <li>→ 균열부, 파손 및 재료분리에 대한 보수가 필요하며, 보수후에도 재손상 발생에 대한 주기적인 점검을 실시하는 유지관리가 필요</li> </ul> | |

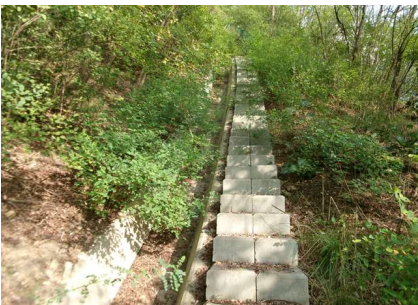
| 구 분 | 중점유지관리 사항 | 현황 사진 |
|---|---|---|
| 보호<br>시설 | <ul style="list-style-type: none"> <li>• 점검계단 식생</li> <li>→ 원활한 점검 및 유지관리를 위해 식생에 대한 정비가 필요</li> </ul> | |

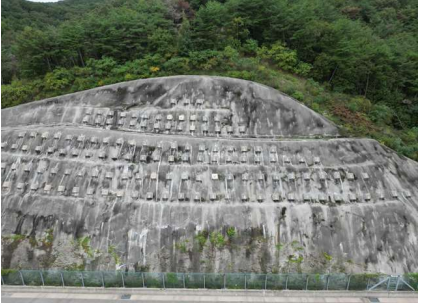
| 구 분 | 중점유지관리 사항 | 현황 사진 |
|---|---|---|
| 사<br>면<br>부 | <ul style="list-style-type: none"> <li>• 숯크리트, 격자블럭, 옹벽구간</li> <li>→ 현재 안전성에 는 문제가 없는 상태이나, 장기공용시 지표수 및 동결융해로 인한 손상이 발생할 수 있으므로, 주기적인 점검으로 통해 손상의 발생유무에 대한 확인</li> </ul> | |

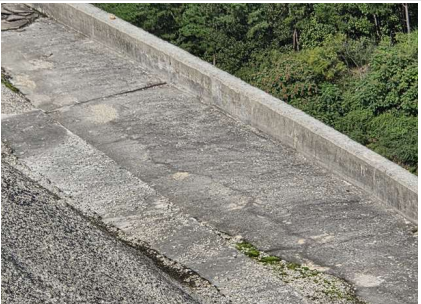
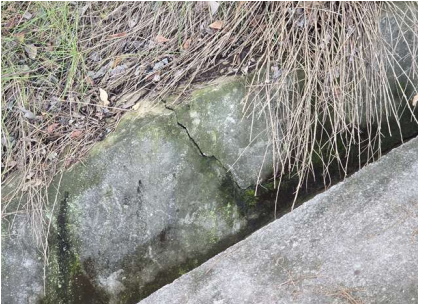
| 구 분 | 중점유지관리 사항 | 현황 사진 |
|---|---|---|
| 배수<br>시설 | <ul style="list-style-type: none"> <li>• 배수로 균열, 파손 구간</li> <li>→ 균열, 파손부에 대한 보수가 필요하며, 보수후에도 재손상 발생에 대한 주기적인 점검을 실시하는 유지관리가 필요</li> </ul> | |

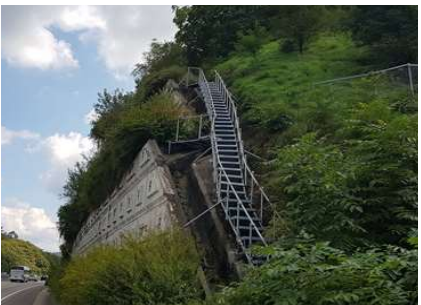
| 구 분 | 중점유지관리 사항 | 현황 사진 |
|---|---|---|
| 보호<br>시설 | <ul style="list-style-type: none"> <li>• 점검계단 식생</li> <li>→ 원활한 점검 및 유지관리를 위해 식생에 대한 정비가 필요</li> </ul> | |

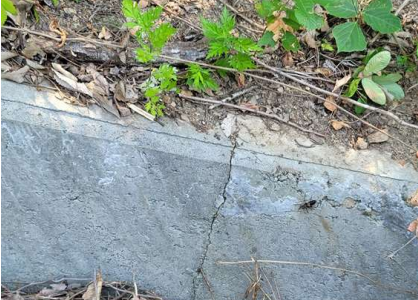
| 구 분 | 중점유지관리 사항 | 현황 사진 |
|---|---|---|
| 배수<br>시설 | <ul style="list-style-type: none"> <li>• 배수로 균열 구간<br/>→ 균열부에 대한 보수가 필요하며, 보수후에도 재손상 발생에 대한 주기적인 점검을 실시하는 유지관리가 필요</li> </ul> | |

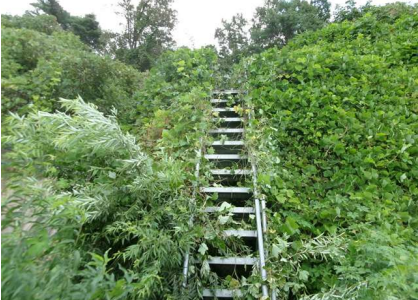
| 구 분 | 중점유지관리 사항 | 현황 사진 |
|---|---|---|
| 보호<br>시설 | <ul style="list-style-type: none"> <li>• 점검계단 식생<br/>→ 원활한 점검 및 유지관리를 위해 식생에 대한 정비가 필요</li> </ul> | |

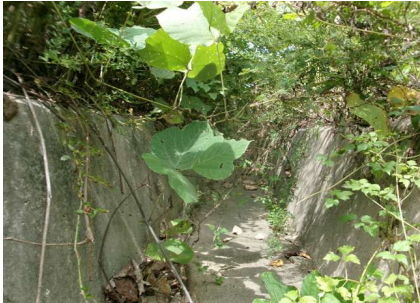
| 구 분 | 중점유지관리 사항 | 현황 사진 |
|---|---|---|
| 배수<br>시설 | <ul style="list-style-type: none"> <li>· 배수로 균열, 파손, 토사퇴적 등<br/>→ 손상에 대한 보수 및 정비가 필요하며, 이후에도 재손상 발생에 대한 주기적인 점검을 실시하는 유지관리가 필요</li> </ul> | |

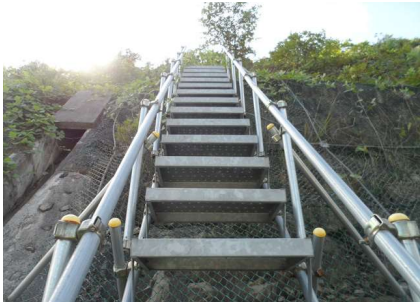
| 구 분 | 중점유지관리 사항 | 현황 사진 |
|---|---|---|
| 보호<br>시설 | <ul style="list-style-type: none"> <li>· 점검계단 식생<br/>→ 원활한 점검 및 유지관리를 위해 식생에 대한 정비가 필요</li> </ul> | |

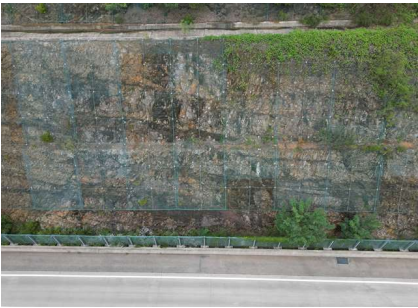
| 구 분 | 중점유지관리 사항 | 현황 사진 |
|---|---|---|
| 사<br>면<br>부 | <ul style="list-style-type: none"> <li>• 풍화(MW~HW) 구간</li> <li>→ 현재 낙석방지울타리 및 낙석방지망 설치로 안전성에 는 문제가 없는 상태이나, 장기공용시 우수 및 동결융해로 인한 유실이 발생할 수 있으므로, 주기적인 점검으로 통해 손상의 발생유무에 대한 확인, 유지관리를 실시</li> </ul> | |

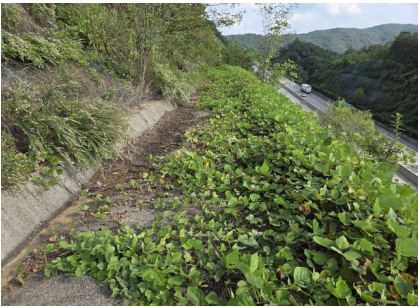
| 구 분 | 중점유지관리 사항 | 현황 사진 |
|---|---|---|
| 배수<br>시설 | <ul style="list-style-type: none"> <li>• 배수로 균열, 파손 및 철근노출, 재료분리, 토사퇴적 구간</li> <li>→ 손상에 대한 보수가 필요하며, 보수후에도 재손상 발생에 대한 주기적인 점검을 실시하는 유지관리가 필요</li> <li>→ 토사퇴적은 원활한 배수기능을 위해 청소가 필요</li> </ul> | |

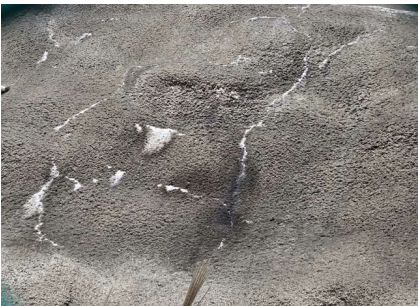
| 구 분 | 중점유지관리 사항 | 현황 사진 |
|---|---|---|
| 보호<br>시설 | <ul style="list-style-type: none"> <li>• 슛크리트 망상균열 및 백태, 누수흔적</li> <li>→ 공용기간이 증가할수록 지표수에 의한 손상의 증가 가능성이 있으므로, 지속적인 상태확인이 필요</li> <li>• 점검계단 식생</li> <li>→ 원활한 점검 및 유지관리를 위해 식생에 대한 정비가 필요</li> </ul> | |

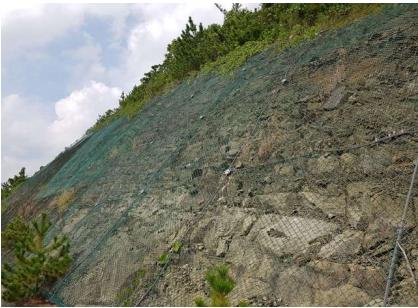
| 구 분 | 중점유지관리 사항 | 현황 사진 |
|---|---|---|
| 사<br>면<br>부 | <ul style="list-style-type: none"> <li>• 풍화구간</li> <li>→ 현재 낙석방지울타리 및 낙석방지망 설치로 안전성에 는 문제가 없는 상태이나, 장기공용시 우수 및 동결융해로 인한 유실이 발생할 수 있으므로, 주기적인 점검으로 통해 손상의 발생유무에 대한 확인, 유지관리를 실시</li> </ul> | |

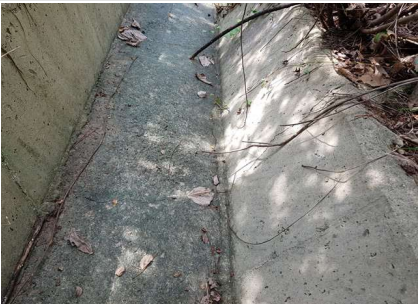
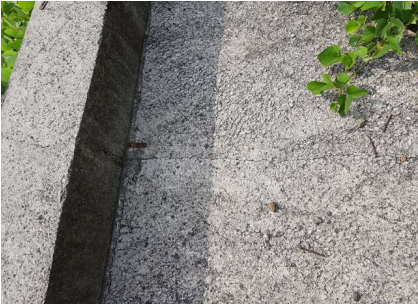
| 구 분 | 중점유지관리 사항 | 현황 사진 |
|---|---|---|
| 배수<br>시설 | <ul style="list-style-type: none"> <li>• 배수로 균열, 재료분리, 낙석 및 토사퇴적 구간</li> <li>→ 손상부에 대한 보수 및 정비가 필요하며, 보수후에도 재손상 발생에 대한 주기적인 점검을 실시하는 유지관리가 필요</li> </ul> | |

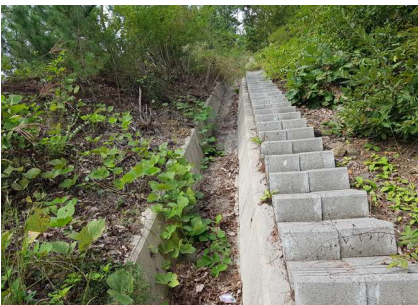
| 구 분 | 중점유지관리 사항 | 현황 사진 |
|---|---|---|
| 보호<br>시설 | <ul style="list-style-type: none"> <li>• 점검계단 식생</li> <li>→ 원활한 점검 및 유지관리를 위해 식생에 대한 정비가 필요</li> </ul> | |

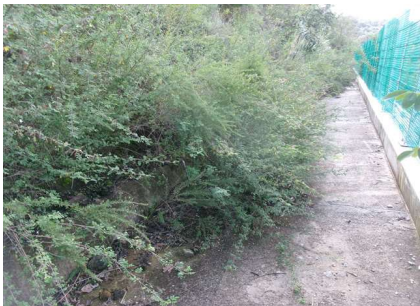
| 구 분 | 중점유지관리 사항 | 현황 사진 |
|---|---|---|
| 배수<br>시설 | <ul style="list-style-type: none"> <li>• 배수로 균열, 토사퇴적 구간</li> <li>→ 손상부에 대한 보수 및 정비가 필요하며, 보수후에도 재손상 발생에 대한 주기적인 점검을 실시하는 유지관리가 필요</li> </ul> | |

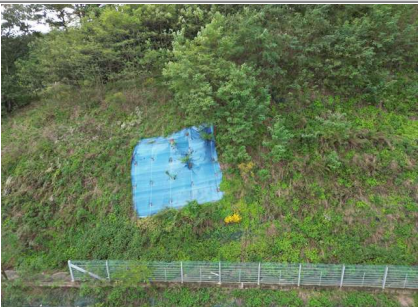
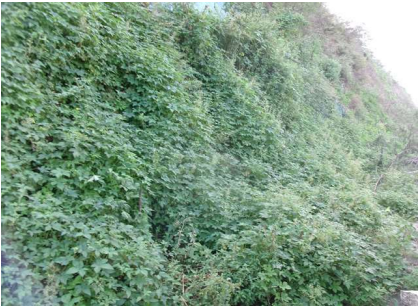
| 구 분 | 중점유지관리 사항 | 현황 사진 |
|---|---|---|
| 사<br>면<br>부 | <ul style="list-style-type: none"> <li>• 들뜸 및 이완암, 표층유실, 낙석 구간<br/>→ 장기공용시 강우, 지표수 유입, 동결융해로 인한 유실이 발생할 수 있으므로, 주기적인 점검으로 통해 손상의 발생유무에 대한 확인</li> <li>• 풍화구간(보통~심한풍화)<br/>→ 현재 낙석방지울타리 및 낙석방지망 설치로 안전성에는 문제가 없는 상태이나, 장기공용시 지표수 및 동결융해로 인한 충전물유실이 발생할 수 있으므로, 주기적인 점검으로 통해 손상의 발생유무에 대한 확인</li> </ul> | |

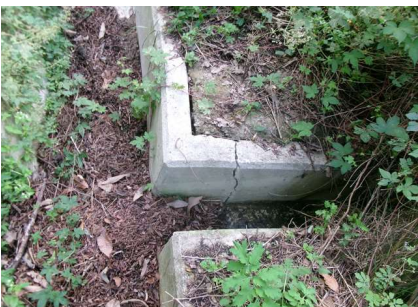
| 구 분 | 중점유지관리 사항 | 현황 사진 |
|---|---|---|
| 배수<br>시설 | <ul style="list-style-type: none"> <li>• 배수로 균열, 파손, 토사퇴적 구간<br/>→ 손상부에 대한 보수 및 정비가 필요하며, 보수후에도 재손상 발생에 대한 주기적인 점검을 실시하는 유지관리가 필요</li> </ul> | |

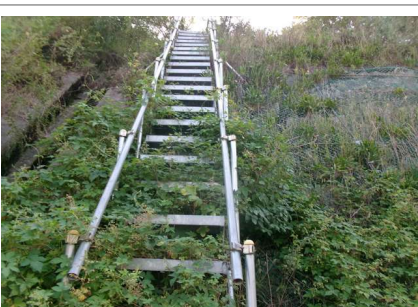
| 구 분 | 중점유지관리 사항 | 현황 사진 |
|---|---|---|
| 보호<br>시설 | <ul style="list-style-type: none"> <li>• 점검계단 식생<br/>→ 원활한 점검 및 유지관리를 위해 식생에 대한 정비가 필요</li> </ul> | |

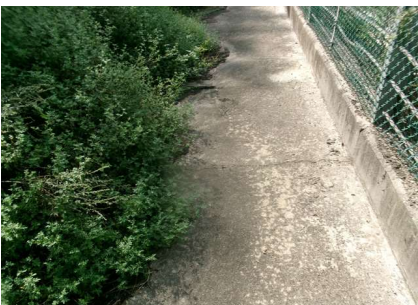
| 구 분 | 중점유지관리 사항 | 현황 사진 |
|---|---|---|
| 배수<br>시설 | <ul style="list-style-type: none"> <li>• 배수로 균열, 층분리 구간<br/>→ 손상부에 대한 보수가 필요하며, 보수후에도 재손상 발생에 대한 주기적인 점검을 실시하는 유지관리가 필요</li> </ul> | |

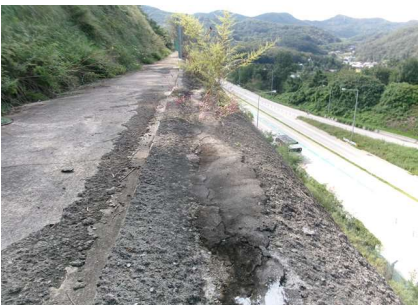
| 구 분 | 중점유지관리 사항 | 현황 사진 |
|---|---|---|
| 보호<br>시설 | <ul style="list-style-type: none"> <li>• 숯크리트 재들뜸, 백태, 누수<br/>→ 사면의 안정성에 미치는 영향이 미미하므로 손상의 진전여부에 대한 주의관찰이 필요</li> <li>• 점검계단 식생<br/>→ 원활한 점검 및 유지관리를 위해 식생에 대한 정비가 필요</li> </ul> | |

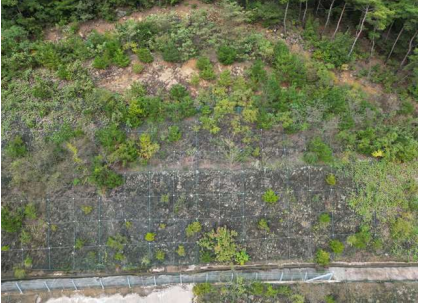
| 구 분 | 중점유지관리 사항 | 현황 사진 |
|---|---|---|
| 사<br>면<br>부 | <ul style="list-style-type: none"> <li>• 풍화구간</li> <li>→ 현재 낙석방지울타리 및 낙석방지망 설치로 안전성에는 문제가 없는 상태이나, 장기공용시 지표수 및 동결융해로 인한 충전물유실이 발생할 수 있으므로, 주기적인 점검으로 통해 손상의 발생유무에 대한 확인</li> </ul> | |

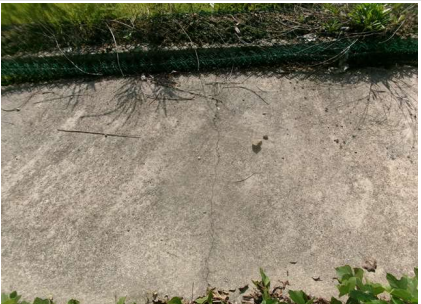
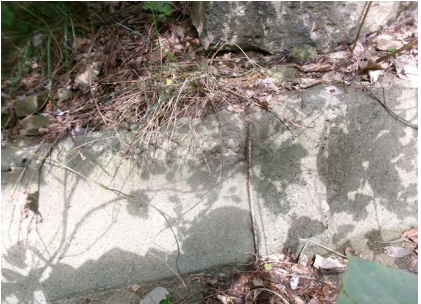
| 구 분 | 중점유지관리 사항 | 현황 사진 |
|---|---|---|
| 배수<br>시설 | <ul style="list-style-type: none"> <li>• 배수로 균열, 재료분리 구간</li> <li>→ 손상부에 대한 보수가 필요하며, 보수후에도 재손상 발생에 대한 주기적인 점검을 실시하는 유지관리가 필요</li> </ul> | |

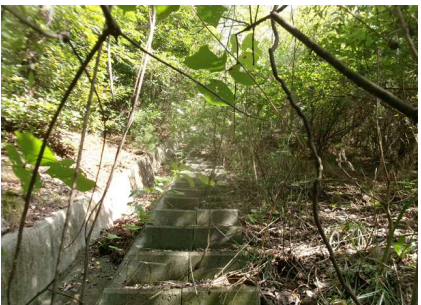
| 구 분 | 중점유지관리 사항 | 현황 사진 |
|---|---|---|
| 보호<br>시설 | <ul style="list-style-type: none"> <li>• 점검계단 식생</li> <li>→ 원활한 점검 및 유지관리를 위해 식생에 대한 정비가 필요</li> </ul> | |

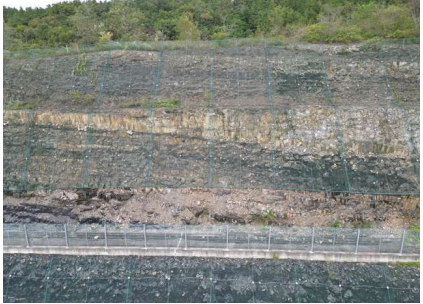
| 구 분 | 중점유지관리 사항 | 현황 사진 |
|---|---|---|
| 사<br>면<br>부 | <ul style="list-style-type: none"> <li>• 풍화구간<br/>→ 현재 낙석방지울타리 및 낙석방지망 설치로 안전성에는 문제가 없는 상태이나, 장기공용시 지표수 및 동결융해로 인한 충전물유실이 발생할 수 있으므로, 주기적인 점검으로 통해 손상의 발생유무에 대한 확인</li> </ul> | |

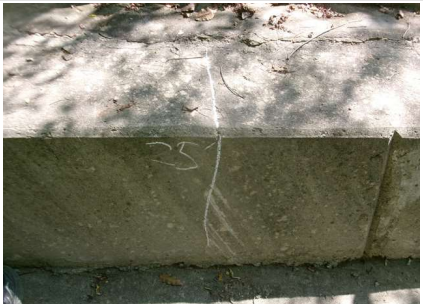
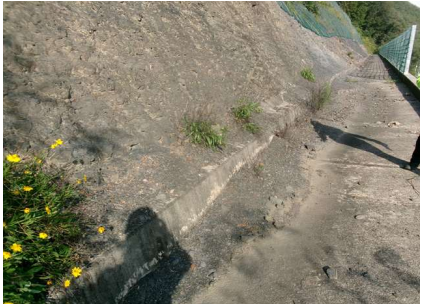
| 구 분 | 중점유지관리 사항 | 현황 사진 |
|---|---|---|
| 배수<br>시설 | <ul style="list-style-type: none"> <li>• 배수로 균열 구간<br/>→ 균열부에 대한 보수가 필요하며, 보수후에도 재손상 발생에 대한 주기적인 점검을 실시하는 유지관리가 필요</li> <li>• 배수로 낙석퇴적 구간<br/>→ 원활한 배수기능 확보를 위해 주기적으로 정비를 실시하는 유지관리가 필요</li> </ul> | <br> |

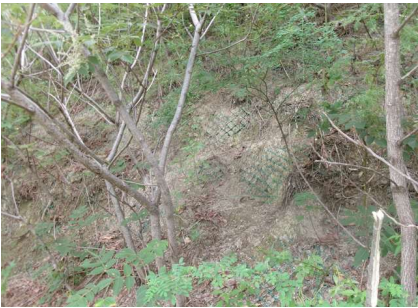
| 구 분 | 중점유지관리 사항 | 현황 사진 |
|---|---|---|
| 사<br>면<br>부 | <ul style="list-style-type: none"> <li>• 사면부 녹생토 유실</li> <li>→ 사면전반에 걸쳐 식생공이 시공되어 있으며, 식생활착은 전반적으로 양호한 상태이나 녹생토 유실이 확인되었고, 사면의 안정성에 미치는 영향이 미미하므로 진전여부에 대한 주기적인 점검이 필요</li> </ul> | |

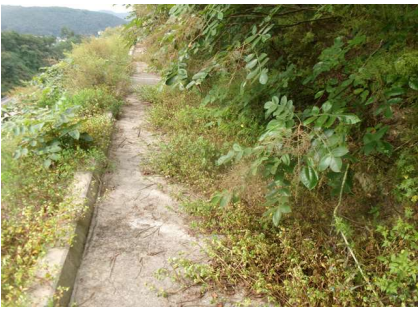
| 구 분 | 중점유지관리 사항 | 현황 사진 |
|---|---|---|
| 배수<br>시설 | <ul style="list-style-type: none"> <li>• 배수로 토사퇴적 구간</li> <li>→ 배수로 토사퇴적에 대한 정비가 필요하며, 배수기능 확보 차원에서 주기적인 정비가 필요</li> </ul> | |

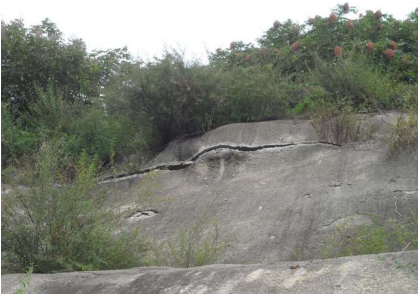
| 구 분 | 중점유지관리 사항 | 현황 사진 |
|---|---|---|
| 보호 시설 | <ul style="list-style-type: none"> <li>숯크리트 들뜸 구간</li> <li>→ 들뜸부에 대한 보수가 필요하며, 보수후에도 재손상 발생에 대한 주기적인 점검을 실시하는 유지관리가 필요</li> </ul> | |

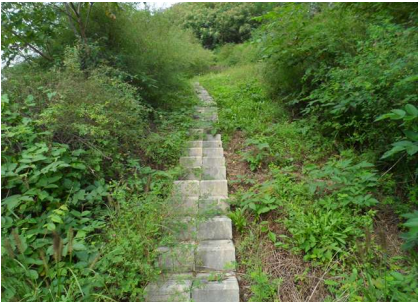
| 구 분 | 중점유지관리 사항 | 현황 사진 |
|---|---|---|
| | <ul style="list-style-type: none"> <li>점검계단 식생</li> <li>→ 원활한 점검 및 유지관리를 위해 식생에 대한 정비가 필요</li> </ul> | |

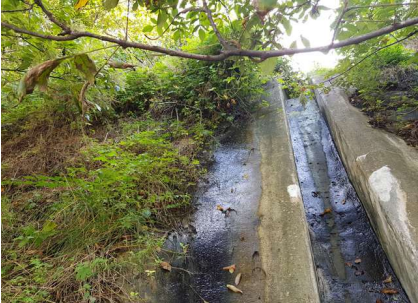
| 구 분 | 중점유지관리 사항 | 현황 사진 |
|---|---|---|
| 사<br>면<br>부 | <ul style="list-style-type: none"> <li>• 사면부 누수</li> <li>→ 사면부 누수의 경우 강우, 지표수 유입 등에 의한 손상으로 진전여부에 대한 주의관찰이 필요</li> </ul> | |

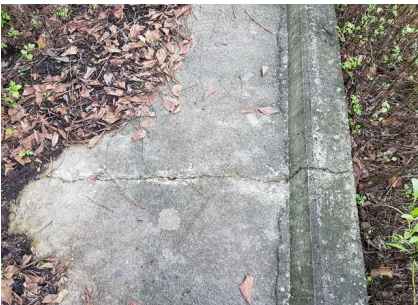
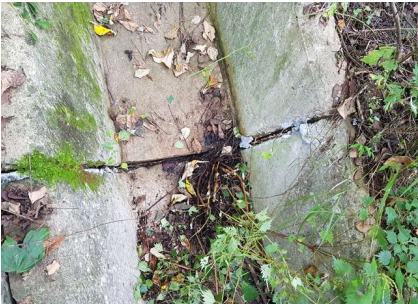
| 구 분 | 중점유지관리 사항 | 현황 사진 |
|---|---|---|
| 배수<br>시설 | <ul style="list-style-type: none"> <li>• 배수로 균열, 파손, 토사퇴적 구간</li> <li>→ 보수 및 정비가 필요하며, 이후 재손상 발생에 대한 주기적인 점검을 실시하는 유지관리가 필요</li> </ul> | |

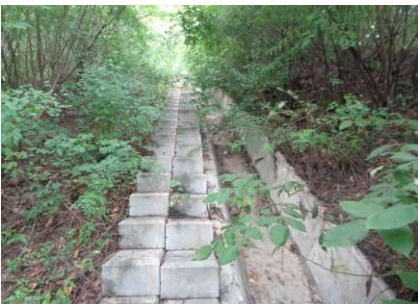
| 구 분 | 중점유지관리 사항 | 현황 사진 |
|---|---|---|
| 보호<br>시설 | <ul style="list-style-type: none"> <li>• 점검계단 식생</li> <li>→ 원활한 점검 및 유지관리를 위해 식생에 대한 정비가 필요</li> </ul> | |

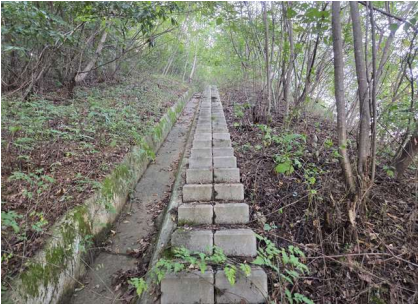
| 구 분 | 중점유지관리 사항 | 현황 사진 |
|---|---|---|
| 보호 시설 | <ul style="list-style-type: none"> <li>• 점검계단 식생<br/>→ 원활한 점검 및 유지관리를 위해 식생에 대한 정비가 필요</li> </ul> | |

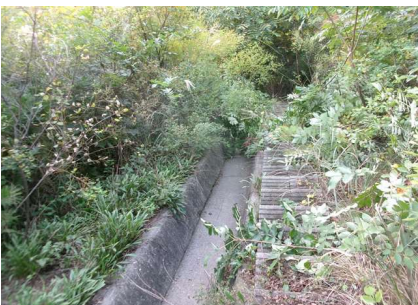
| 구 분 | 중점유지관리 사항 | 현황 사진 |
|---|---|---|
| 보호<br>시설 | <ul style="list-style-type: none"> <li>• 점검계단 식생</li> <li>→ 원활한 점검 및 유지관리를 위해 식생에 대한 정비가 필요</li> </ul> | |

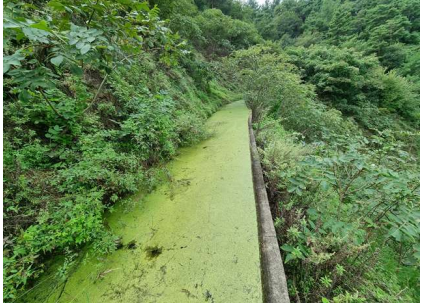
| 구 분 | 중점유지관리 사항 | 현황 사진 |
|---|---|---|
| 배수 시설 | <ul style="list-style-type: none"> <li>배수로 체수 구간<br/>→ 주기적인 주의관찰이 요망되며, 주변부 손상이 발생시 구배조정 등의 조치가 필요하다.</li> </ul> | |

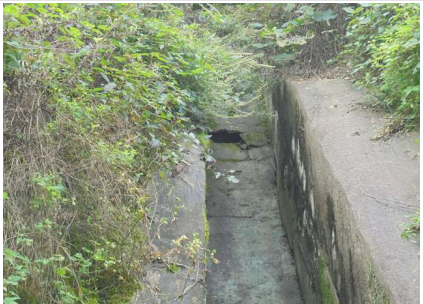
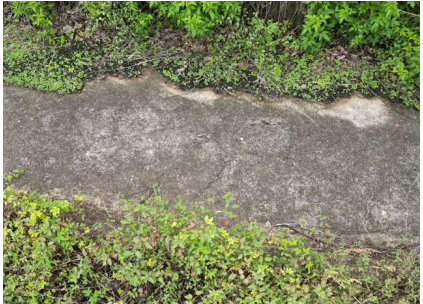
| 구 분 | 중점유지관리 사항 | 현황 사진 |
|---|---|---|
| | <ul style="list-style-type: none"> <li>배수로 균열, 파손, 재료분리 구간<br/>→ 균열보수, 단면보수가 필요하며, 이후에도 재손상 발생에 대한 주기적인 점검을 실시하는 유지관리가 필요</li> </ul> | <br> |

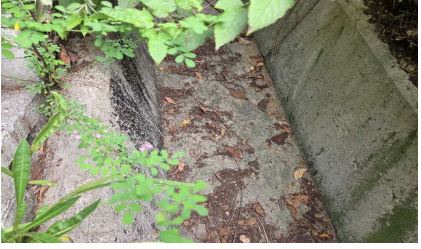
| 구 분 | 중점유지관리 사항 | 현황 사진 |
|---|---|---|
| 배수 시설 | <ul style="list-style-type: none"> <li>· 배수로 균열 구간<br/>→ 균열부에 대한 보수가 필요하며, 이후에도 재손상 발생에 대한 주기적인 점검을 실시하는 유지관리가 필요</li> </ul> | |

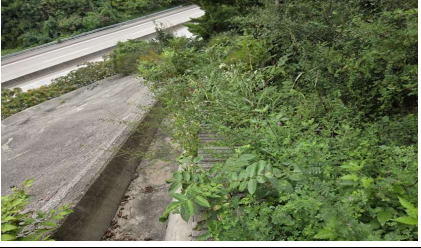
| 구 분 | 중점유지관리 사항 | 현황 사진 |
|---|---|---|
| 보호 시설 | <ul style="list-style-type: none"> <li>· 점검계단 식생<br/>→ 원활한 점검 및 유지관리를 위해 식생에 대한 정비가 필요</li> </ul> | |

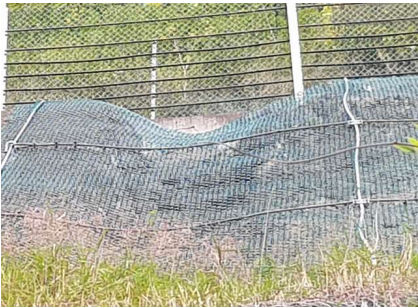
| 구 분 | 중점유지관리 사항 | 현황 사진 |
|---|---|---|
| 사<br>면<br>부 | <ul style="list-style-type: none"> <li>• 이완암 우려구간</li> <li>→ 현재 손상은 없으나, 공용기간이 증가하면서 지표수유입 및 풍화작용으로 인해 충전물유실 등의 원인으로 이완암이 발생할 수 있으므로, 주기적인 관찰을 실시하는 유지관리가 필요</li> </ul> | |

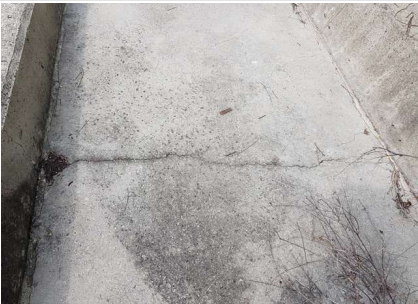
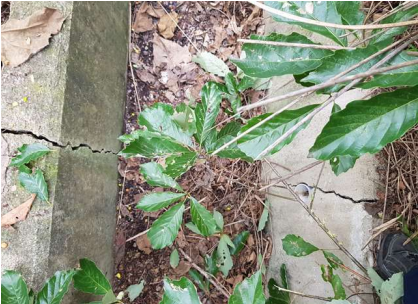
| 구 분 | 중점유지관리 사항 | 현황 사진 |
|---|---|---|
| 배수<br>시설 | <ul style="list-style-type: none"> <li>• 배수로 균열, 파손 구간</li> <li>→ 손상부에 대한 보수가 필요하며, 이후에도 재손상 발생에 대한 주기적인 점검을 실시하는 유지관리가 필요</li> </ul> | |

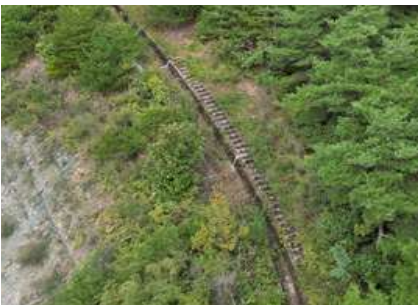
| 구 분 | 중점유지관리 사항 | 현황 사진 |
|---|---|---|
| 보호<br>시설 | <ul style="list-style-type: none"> <li>• 점검계단 식생</li> <li>→ 원활한 점검 및 유지관리를 위해 식생에 대한 정비 필요</li> </ul> | |

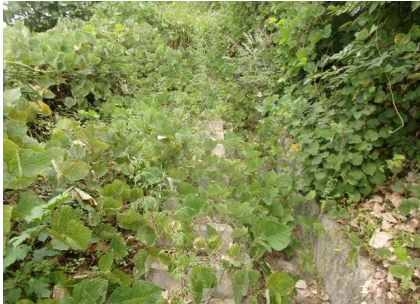
| 구 분 | 중점유지관리 사항 | 현황 사진 |
|---|---|---|
| 보호 시설 | <ul style="list-style-type: none"> <li>• 점검계단 식생</li> <li>→ 원활한 점검 및 유지관리를 위해 식생에 대한 정비가 필요</li> </ul> | |

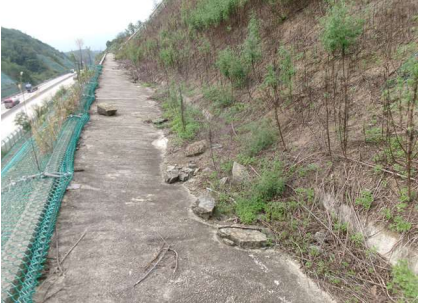
| 구 분 | 중점유지관리 사항 | 현황 사진 |
|---|---|---|
| 사<br>면<br>부 | <ul style="list-style-type: none"> <li>• 풍화구간</li> <li>→ 현재 낙석방지울타리 및 낙석방지망 설치로 안전성에는 문제가 없는 상태이나, 장기공용시 지표수 및 동결융해로 인한 충전물 유실이 발생할 수 있으므로, 주기적인 점검으로 통해 손상의 발생유무에 대한 확인</li> </ul> | |

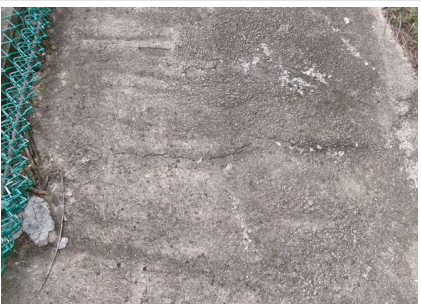
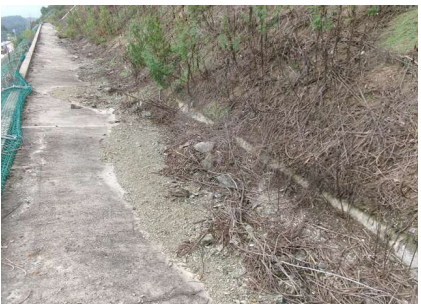
| 구 분 | 중점유지관리 사항 | 현황 사진 |
|---|---|---|
| 배수<br>시설 | <ul style="list-style-type: none"> <li>• 배수로 균열, 토사퇴적 구간</li> <li>→ 손상에 대한 보수가 필요하며, 이후에도 재손상 발생에 대한 주기적인 점검을 실시하는 유지관리가 필요</li> </ul> | <br> |

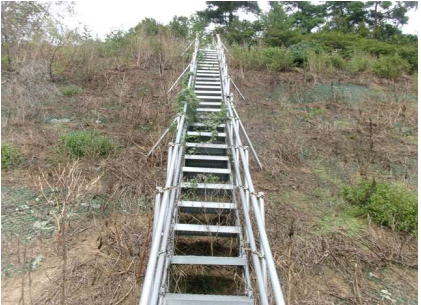
| 구 분 | 중점유지관리 사항 | 현황 사진 |
|---|---|---|
| 보호<br>시설 | <ul style="list-style-type: none"> <li>• 점검계단 식생</li> <li>→ 원활한 점검 및 유지관리를 위해 식생에 대한 정비가 필요</li> </ul> | |

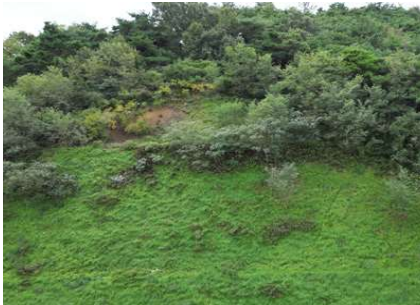
| 구 분 | 중점유지관리 사항 | 현황 사진 |
|---|---|---|
| 사<br>면<br>부 | <ul style="list-style-type: none"> <li>· 식생구간</li> <li>→ 현재 사면 전국간에 식생공이 시공되어, 육안 조사가 불능한 상태이나, 파괴징후 및 파괴현황은 관찰되지 않은 것으로 확인됨. 파괴 징후 및 파괴현황에 대한 세심한 주의관찰이 필요</li> </ul> | |

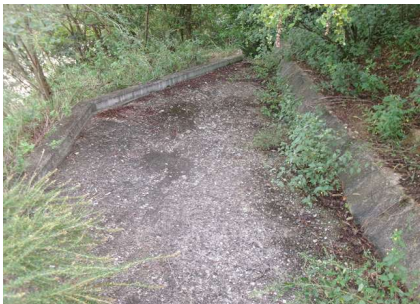
| 구 분 | 중점유지관리 사항 | 현황 사진 |
|---|---|---|
| 배수<br>시설 | <ul style="list-style-type: none"> <li>· 배수로 균열, 파손 구간</li> <li>→ 균열부에 대한 보수가 필요하며, 보수후에도 재손상 발생에 대한 주기적인 점검을 실시하는 유지관리가 필요</li> </ul> | |

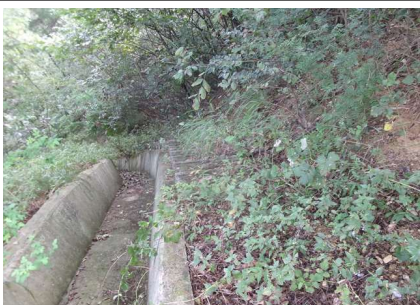
| 구 분 | 중점유지관리 사항 | 현황 사진 |
|---|---|---|
| 보호<br>시설 | <ul style="list-style-type: none"> <li>· 점검계단 식생</li> <li>→ 원활한 점검 및 유지관리를 위해 식생에 대한 정비가 필요</li> </ul> | |

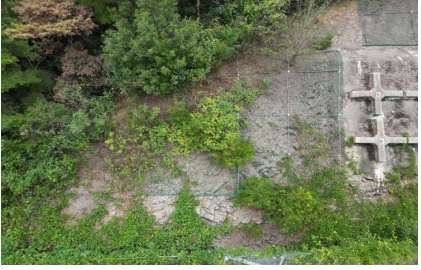
| 구 분 | 중점유지관리 사항 | 현황 사진 |
|---|---|---|
| 사<br>면<br>부 | <ul style="list-style-type: none"> <li>· 심한풍화구간</li> <li>→ 현재 낙석방지울타리 및 낙석방지망 설치로 안전성에는 문제가 없는 상태이나, 장기공용시 지표수 및 동결융해로 인한 충전물유실이 발생할 수 있으므로, 주기적인 점검으로 통해 손상의 발생유무에 대한 확인</li> </ul> | |

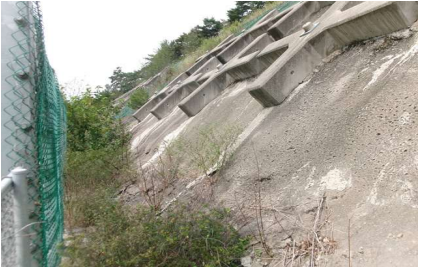
| 구 분 | 중점유지관리 사항 | 현황 사진 |
|---|---|---|
| 보호<br>시설 | <ul style="list-style-type: none"> <li>· 하단부 식생</li> <li>→ 원활한 점검 및 유지관리를 위해 식생에 대한 정비가 필요</li> </ul> | |

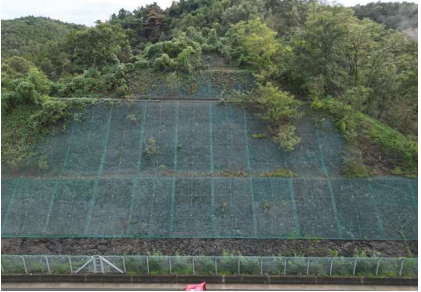
| 구 분 | 중점유지관리 사항 | 현황 사진 |
|---|---|---|
| 사<br>면<br>부 | <ul style="list-style-type: none"> <li>• 심한풍화구간</li> <li>→ 현재 낙석방지울타리 및 낙석방지망 설치로 안전성에는 문제가 없는 상태이나, 장기공용시 지표수 및 동결융해로 인한 충전물유실이 발생할 수 있으므로, 주기적인 점검으로 통해 손상의 발생유무에 대한 확인</li> </ul> | |

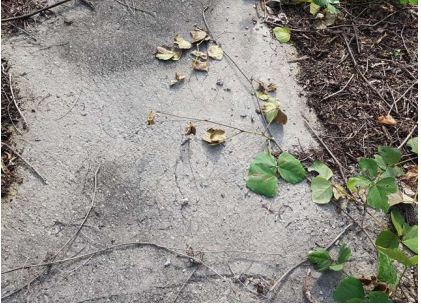
| 구 분 | 중점유지관리 사항 | 현황 사진 |
|---|---|---|
| 배수<br>시설 | <ul style="list-style-type: none"> <li>• 배수로 균열 구간</li> <li>→ 균열부에 대한 보수가 필요하며, 이후에도 재손상 발생에 대한 주기적인 점검을 실시하는 유지관리가 필요</li> </ul> | |

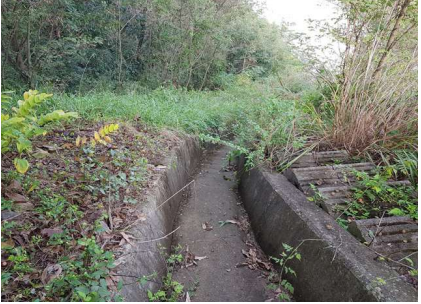
| 구 분 | 중점유지관리 사항 | 현황 사진 |
|---|---|---|
| 보호<br>시설 | <ul style="list-style-type: none"> <li>• 점검계단 식생</li> <li>→ 원활한 점검 및 유지관리를 위해 식생에 대한 정비가 필요</li> </ul> | |

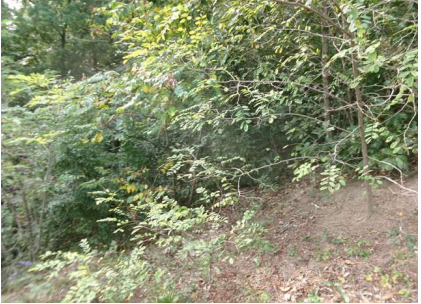
| 구 분 | 중점유지관리 사항 | 현황 사진 |
|---|---|---|
| 사<br>면<br>부 | <ul style="list-style-type: none"> <li>• 보통풍화~심한풍화구간</li> <li>→ 현재 망내퇴적이 일부 조사되었고 낙석방지울타리 및 낙석방지망 설치로 안전성에는 문제가 없는 상태이나, 장기공용시 지표수 및 동결융해로 인한 충전물유실이 발생할 수 있으므로, 주기적인 점검으로 통해 손상의 발생유무에 대한 확인</li> </ul> | |

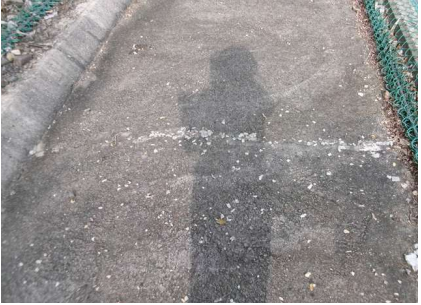
| 구 분 | 중점유지관리 사항 | 현황 사진 |
|---|---|---|
| 배수<br>시설 | <ul style="list-style-type: none"> <li>• 배수로 균열 구간</li> <li>→ 균열부에 대한 보수가 필요하며, 보수후에도 재손상 발생에 대한 주기적인 점검을 실시하는 유지관리가 필요</li> </ul> | |

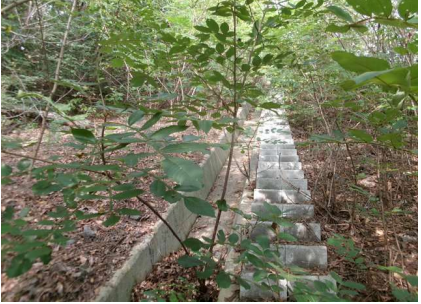
| 구 분 | 중점유지관리 사항 | 현황 사진 |
|---|---|---|
| 보호<br>시설 | <ul style="list-style-type: none"> <li>• 점검계단 식생</li> <li>→ 원활한 점검 및 유지관리를 위해 식생에 대한 정비가 필요</li> </ul> | |

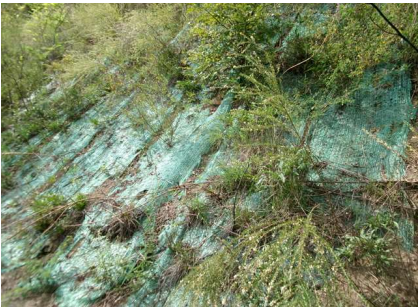
| 구 분 | 중점유지관리 사항 | 현황 사진 |
|---|---|---|
| 사<br>면<br>부 | <ul style="list-style-type: none"> <li>표층유실 임시보수, 풍화구간</li> <li>→ 현재 낙석방지울타리 및 낙석방지망 설치로 안전성에는 문제가 없는 상태이나, 장기공용시 지표수 및 동결융해로 인한 표층유실, 충전물유실이 발생할 수 있으므로, 주기적인 점검으로 통해 손상의 발생유무에 대한 확인</li> </ul> | |

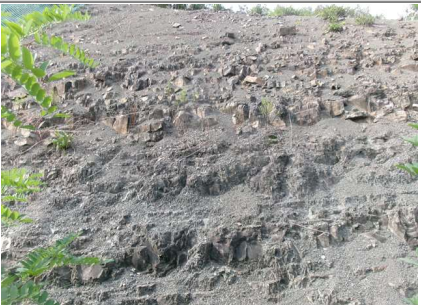
| 구 분 | 중점유지관리 사항 | 현황 사진 |
|---|---|---|
| 사<br>면<br>부 | <ul style="list-style-type: none"> <li>• 보통풍화~심한풍화구간</li> <li>→ 현재 낙석방지울타리 및 낙석방지망 설치로 안전성에는 문제가 없는 상태이나, 장기공용시 지표수 및 동결융해로 인한 충전물유실이 발생할 수 있으므로, 주기적인 점검으로 통해 손상의 발생유무에 대한 확인</li> </ul> | |

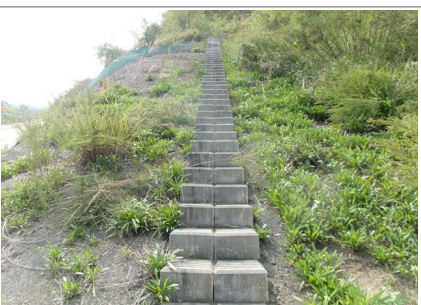
| 구 분 | 중점유지관리 사항 | 현황 사진 |
|---|---|---|
| 보호<br>시설 | <ul style="list-style-type: none"> <li>• 점검계단 식생</li> <li>→ 원활한 점검 및 유지관리를 위해 식생에 대한 정비가 필요</li> </ul> | |

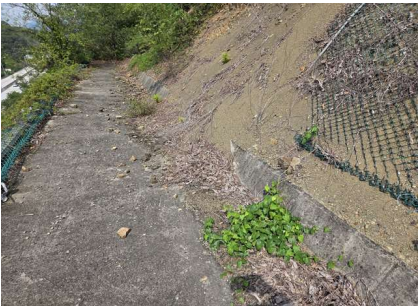
| 구 분 | 중점유지관리 사항 | 현황 사진 |
|---|---|---|
| 배수<br>시설 | <ul style="list-style-type: none"> <li>• 배수로 토사퇴적 구간</li> <li>→ 원활한 배수기능 확보를 위해 정비가 필요하여, 주기적인 점검을 실시하는 유지관리가 필요</li> </ul> | |

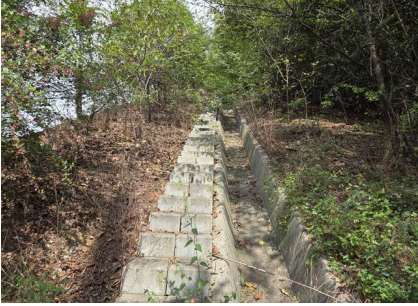
| 구 분 | 중점유지관리 사항 | 현황 사진 |
|---|---|---|
| 보호<br>시설 | <ul style="list-style-type: none"> <li>• 점검계단 식생</li> <li>→ 원활한 점검 및 유지관리를 위해 식생에 대한 정비가 필요</li> </ul> | |

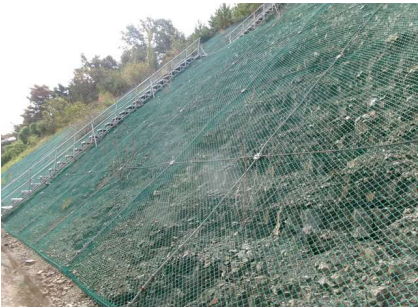
| 구 분 | 중점유지관리 사항 | 현황 사진 |
|---|---|---|
| 사<br>면<br>부 | <ul style="list-style-type: none"> <li>• 보통풍화~심한풍화구간</li> <li>→ 현재 낙석방지울타리 및 낙석방지망 설치로 안전성에는 문제가 없는 상태이나, 장기공용시 지표수 및 동결융해로 인한 충전물유실이 발생할 수 있으므로, 주기적인 점검으로 통해 손상의 발생유무에 대한 확인</li> </ul> | |

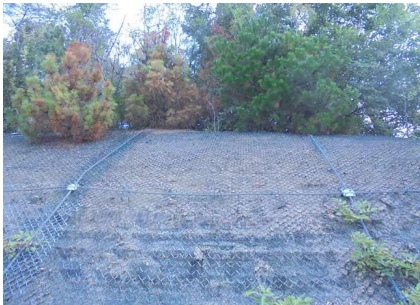
| 구 분 | 중점유지관리 사항 | 현황 사진 |
|---|---|---|
| 사<br>면<br>부 | <ul style="list-style-type: none"> <li>• 심한풍화구간<br/>→ 현재 낙석방지울타리 및 낙석방지망 설치로 안전성에는 문제가 없는 상태이나, 장기공용시 지표수 및 동결융해로 인한 충전물유실이 발생할 수 있으므로, 주기적인 점검으로 통해 손상의 발생유무에 대한 확인</li> </ul> | |

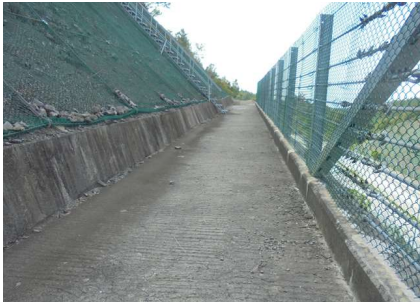
| 구 분 | 중점유지관리 사항 | 현황 사진 |
|---|---|---|
| 배수<br>시설 | <ul style="list-style-type: none"> <li>• 배수로 균열, 파손 구간<br/>→ 균열부, 파손부에 대한 보수가 필요하며, 보수후에도 재손상 발생에 대한 주기적인 점검을 실시하는 유지관리가 필요</li> </ul> | |

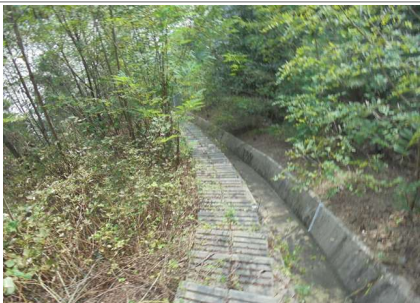
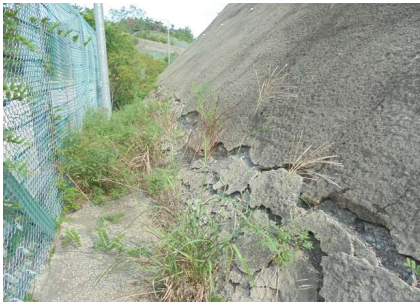
| 구 분 | 중점유지관리 사항 | 현황 사진 |
|---|---|---|
| 보호<br>시설 | <ul style="list-style-type: none"> <li>• 점검계단 식생<br/>→ 원활한 점검 및 유지관리를 위해 식생에 대한 정비가 필요</li> <li>• 쏫크리트 파손 구간<br/>→ 현재 안전성에는 문제가 없는 상태이나, 장기공용시 지표수의 유입으로 인한 손상의 진전이 있을 수 있으므로, 주기적인 점검으로 통해 손상의 발생유무에 대한 확인</li> </ul> | <br> |

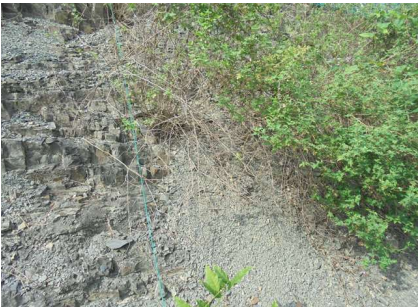
| 구 분 | 중점유지관리 사항 | 현황 사진 |
|---|---|---|
| 사<br>면<br>부 | <ul style="list-style-type: none"> <li>• 하단 세굴흔적</li> <li>→ 현재 문제가 없는 상태이나, 장기공용시 지표수 및 동결융해로 인한 표층유실, 충전물 추가유실이 발생할 수 있으므로, 주기적인 점검으로 통해 손상의 발생유무에 대한 확인</li> </ul> | |

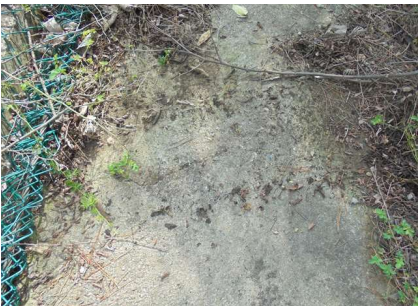
| 구 분 | 중점유지관리 사항 | 현황 사진 |
|---|---|---|
| 배수<br>시설 | <ul style="list-style-type: none"> <li>• 배수로 균열 구간</li> <li>→ 균열보수가 필요하며, 이후에도 재손상 발생에 대한 주기적인 점검을 실시하는 유지관리가 필요</li> </ul> | |

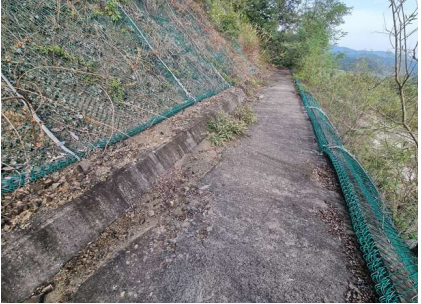
| 구 분 | 중점유지관리 사항 | 현황 사진 |
|---|---|---|
| 배수<br>시설 | <ul style="list-style-type: none"> <li>· 배수로 토사 및 낙석퇴적 구간</li> <li>→ 정비가 필요하며, 이후에도 재손상 발생에 대한 주기적인 점검을 실시하는 유지관리가 필요</li> </ul> | |

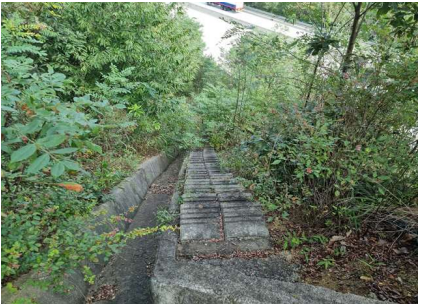
| 구 분 | 중점유지관리 사항 | 현황 사진 |
|---|---|---|
| 보호<br>시설 | <ul style="list-style-type: none"> <li>· 점검계단 식생</li> <li>→ 원활한 점검 및 유지관리를 위해 식생에 대한 정비가 필요</li> </ul> | |

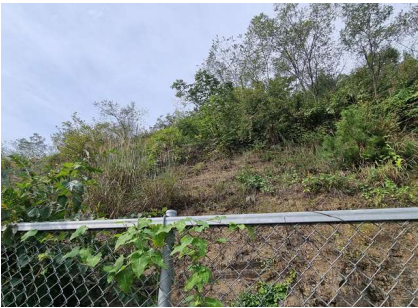
| 구 분 | 중점유지관리 사항 | 현황 사진 |
|---|---|---|
| 사<br>면<br>부 | <ul style="list-style-type: none"> <li>• 충전물유실(풍화구간)</li> <li>→ 현재 낙석방지울타리 및 낙석방지망 설치로 안전성에는 문제가 없는 상태이나, 장기공용시 지표수 및 동결융해로 인한 충전물유실이 추가 발생할 수 있으므로, 주기적인 점검으로 통해 손상의 발생유무에 대한 확인</li> </ul> | |

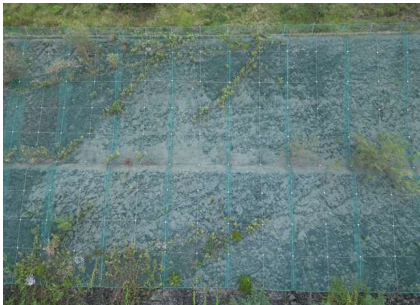
| 구 분 | 중점유지관리 사항 | 현황 사진 |
|---|---|---|
| 사<br>면<br>부 | <ul style="list-style-type: none"> <li>• 심한풍화구간</li> <li>→ 현재 낙석방지울타리 및 낙석방지망 설치로 안전성에는 문제가 없는 상태이나, 장기공용시 지표수유입 및 동결융해로 인한 충전물유실이 발생할 수 있으므로, 주기적인 점검으로 통해 손상의 발생유무에 대한 확인</li> </ul> | |

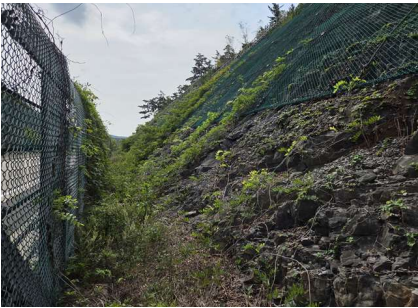
| 구 분 | 중점유지관리 사항 | 현황 사진 |
|---|---|---|
| 사<br>면<br>부 | <ul style="list-style-type: none"> <li>• 심한풍화구간</li> <li>→ 현재 낙석방지울타리 및 낙석방지망 설치로 안전성에는 문제가 없는 상태이나, 장기공용시 지표수유입 및 동결융해로 인한 충전물유실이 발생할 수 있으므로, 주기적인 점검으로 통해 손상의 발생유무에 대한 확인</li> </ul> | |

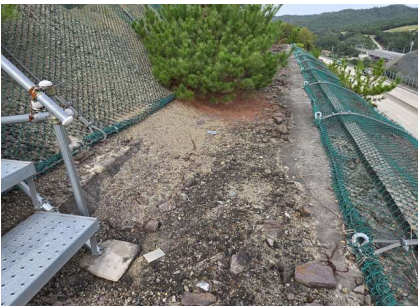
| 구 분 | 중점유지관리 사항 | 현황 사진 |
|---|---|---|
| 배수<br>시설 | <ul style="list-style-type: none"> <li>• 배수로 토사퇴적 구간</li> <li>→ 정비가 필요하며, 이후에도 재손상 발생에 대한 주기적인 점검을 실시하는 유지관리가 필요</li> </ul> | |
