## 제5편 사 면

# 1. 영천절토01

영천절토01은 경상북도 상주시 낙동면 상촌리(상주영천고속도로 1.000~1.400km)에 위치한 사면으로서 총 연장 400.0m, 높이 34.2m로, 2017년 06월 준공된 절토사면이다. 또한, 준공 이후 별도의 용도변경 없이 공용중이다.

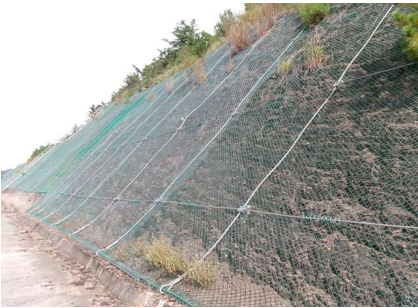
| 구 분 | 중점유지관리 사항 | 현황 사진 |
|---|---|---|
| 사<br>면<br>부 | <ul style="list-style-type: none"> <li>• 심한풍화구간</li> <li>→ 현재 낙석방지울타리 및 낙석방지망 설치로 안전성에는 문제가 없는 상태이나, 장기공용시 지표수유입 및 동결융해로 인한 충전물유실이 발생할 수 있으므로, 주기적인 점검으로 통해 손상의 발생유무에 대한 확인</li> </ul> | |

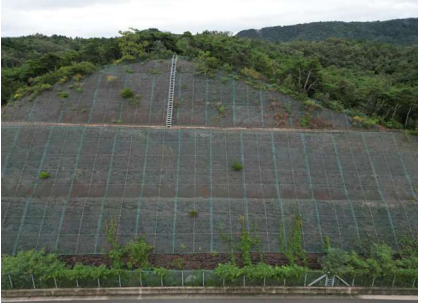
| 구 분 | 중점유지관리 사항 | 현황 사진 |
|---|---|---|
| 사<br>면<br>부 | <ul style="list-style-type: none"> <li>· 심한풍화구간</li> <li>→ 현재 낙석방지울타리 및 낙석방지망 설치로 안전성에는 문제가 없는 상태이나, 장기공용시 지표수유입 및 동결융해로 인한 충전물유실이 발생할 수 있으므로, 주기적인 점검으로 통해 손상의 발생유무에 대한 확인</li> </ul> | |

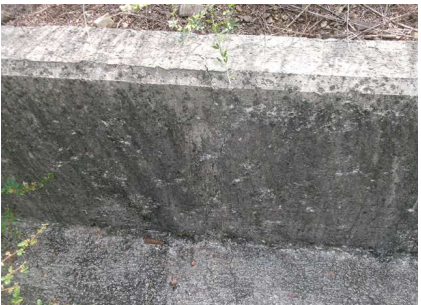
| 구 분 | 중점유지관리 사항 | 현황 사진 |
|---|---|---|
| 배수<br>시설 | <ul style="list-style-type: none"> <li>· 배수로 균열 구간</li> <li>→ 보수가 필요하며, 이후에도 재손상 발생에 대한 주기적인 점검을 실시하는 유지관리가 필요</li> </ul> | |

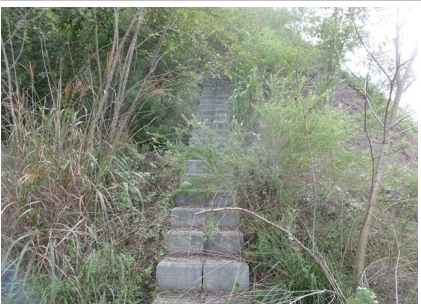
| 구 분 | 중점유지관리 사항 | 현황 사진 |
|---|---|---|
| 보호<br>시설 | <ul style="list-style-type: none"> <li>· 점검계단 식생</li> <li>→ 원활한 점검 및 유지관리를 위해 식생에 대한 정비가 필요</li> </ul> | |

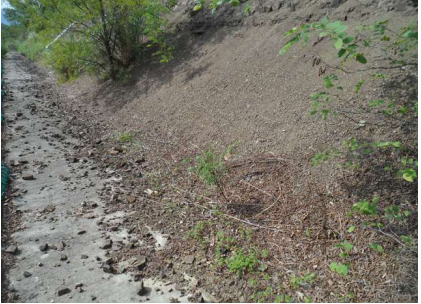
| 구 분 | 중점유지관리 사항 | 현황 사진 |
|---|---|---|
| 배수<br>시설 | <ul style="list-style-type: none"> <li>· 배수로 토사퇴적 구간</li> <li>→ 정비가 필요하며, 이후에도 재손상 발생에 대한 주기적인 점검을 실시하는 유지관리가 필요</li> </ul> | |

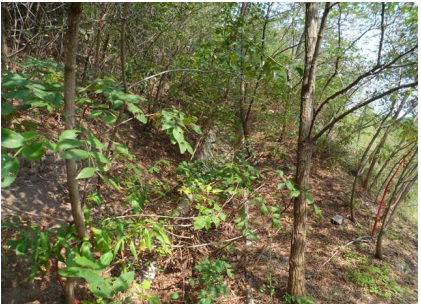
| 구 분 | 중점유지관리 사항 | 현황 사진 |
|---|---|---|
| 보호<br>시설 | <ul style="list-style-type: none"> <li>· 점검계단 식생</li> <li>→ 원활한 점검 및 유지관리를 위해 식생에 대한 정비가 필요</li> </ul> | |
