## 2. 가천교

### 2.1 시설물의 개요

본 시설물은 대구광역시 수성구 가천동에 위치한 교량으로 총 연장 290.0m, 폭 28.9~51.9m(왕복 6차선)로 시공되어 있다.

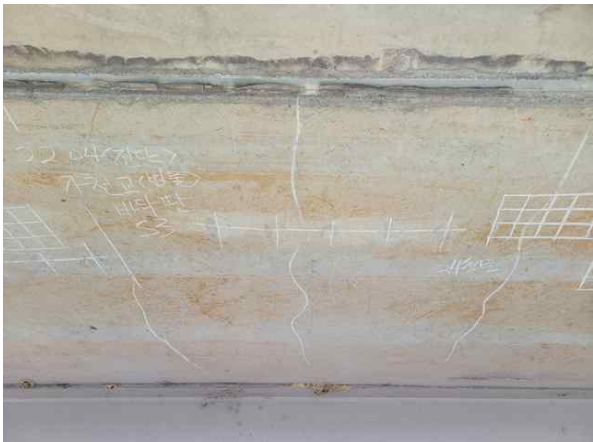
| 손상현황 | • S1 균열(0.2mm/1.0m*3EA) | 손상현황 | • S3 균열(0.1mm/1.0m*17EA) |
| 원 인 | • 건조수축, 거푸집 조기탈거 등 | 원 인 | • 건조수축, 거푸집 조기탈거 등 |

- 바닥판에 발생한 균열(0.3mm미만), 표면박리, 오염의 경우 건조수축, 온도변화, 거푸집 조기 탈거, 우수유입, 열화 등의 복합적인 원인에 의한 손상으로 구조적인 영향을 미치는 손상은 아니나 내구성확보 차원의 표면처리 등 적절한 보수를 실시하는 것이 바람직하다.

| 조치방안 | • 표면처리 | 조치방안 | • 표면처리 |

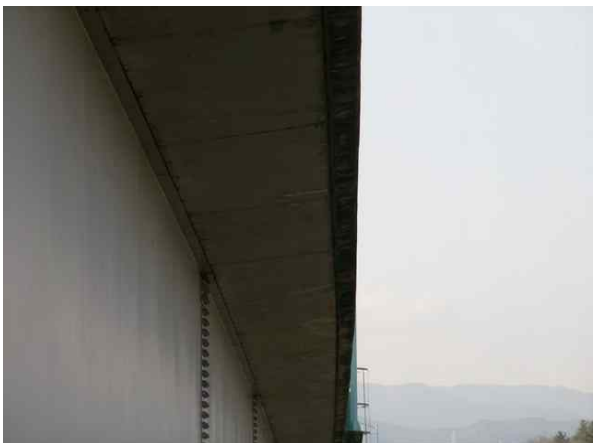
| 손상현황 | • S3 균열(0.1mm/1.0m*17EA) | 손상현황 | • S5 표면박리, 오염(1.0m×5.0m) |
| 원 인 | • 건조수축, 거푸집 조기탈거 등 | 원 인 | • 공용기간 증가, 우수유입, 열화 등 |

| 조치방안 | • 표면처리 | 조치방안 | • 표면처리 |

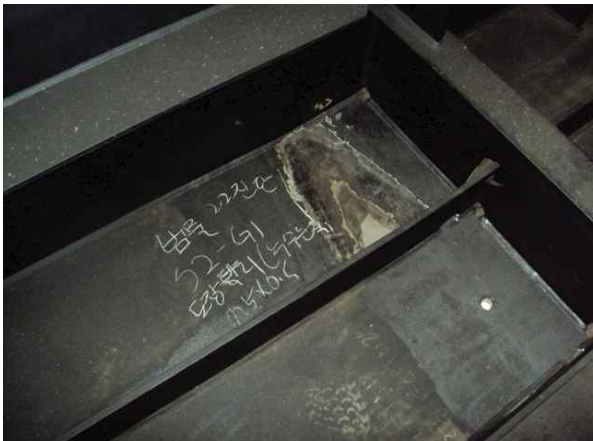
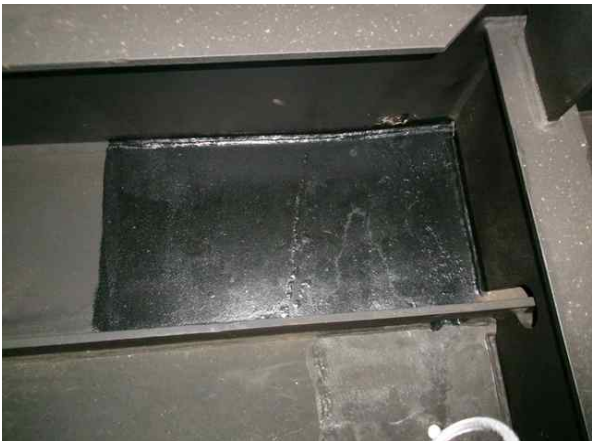
| 손상현황 | • S3-G3 거더내부 이물질퇴적(1.0m×2.0m) | 손상현황 | • S4-G1 거더내부 이물질퇴적(1.0m×2.0m) |
| 원 인 | • 조류서식 등 | 원 인 | • 조류서식 등 |

- 거더외부의 외관조사 결과, 조사된 도장긁힘의 경우 외부충격에 의한 손상으로 내구성 확보를 위한 재도장 등의 보수를 실시하는 것이 바람직할 것으로 판단된다.
- 거더내부의 외관조사 결과, 조사된 이물질퇴적의 경우 거더내부 격벽 출입문으로 조류가 출입하며 발생한 손상으로 정비 등의 적절한 보수를 실시하고, 시건장치를 설치하는 것이 바람직하다고 판단된다.

| 조치방안 | • 정비 | 조치방안 | • 정비 |

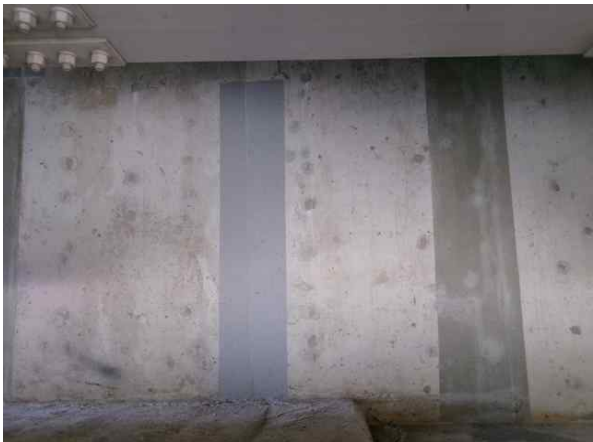
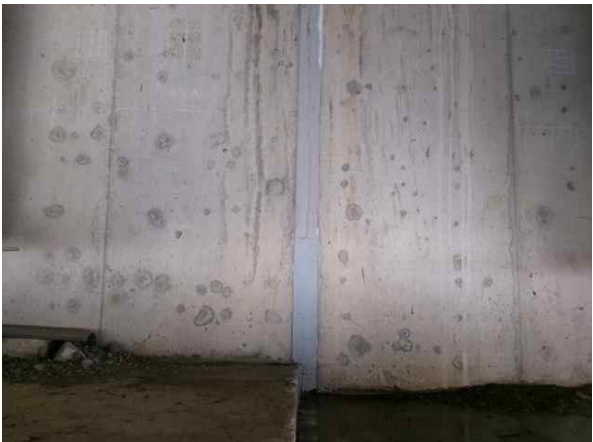
| 손상현황 | • A1 누수흔적 (0.5m×3.0m) | 손상현황 | • A1 누수흔적 (0.5m×3.0m) |
| 원 인 | • 신축이음 하부 누수 등 | 원 인 | • 신축이음 하부 누수 등 |

- 교대에서 조사된 누수흔적의 경우 신축이음 하부 끝단에서 유입된 우수에 의한 손상으로 구조적인 영향을 미치는 손상은 아니므로 즉각적인 보수를 실시하기 보다는 주기적인 점검을 통하여 손상의 진전여부를 확인하는 유지관리가 필요하다고 사료된다.

| 조치방안 | • 주의관찰 | 조치방안 | • 주의관찰 |

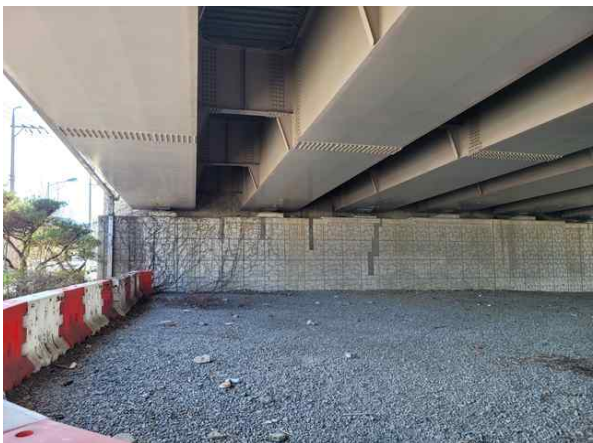
| 손상현황 | • A2 균열 (0.3mm미만) -보수- | 손상현황 | • A2 실란트 파손 -보수- |

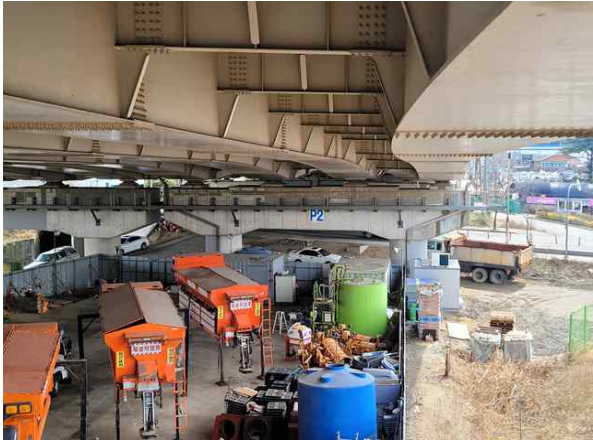
| 손상현황 | • P3 표면오염 (10.0m×2.0m) | 손상현황 | • P3 균열 (0.2mm/1.5m) |
| 원 인 | • 외부 우수유입, 표면열화 등 | 원 인 | • 건조수축, 거푸집 조기탈거 등 |

- 교각에서 조사된 균열, 망상균열의 경우 건조수축, 온도변화, 거푸집 조기탈거 등에 의한 손상으로 추정되며, 구조적인 영향을 미치는 손상은 아니며, 내구성 확보 차원의 표면처리 등의 보수가 필요할 것으로 사료된다.
- 조사된 파손, 표면열화, 누수오염, 체수의 경우 외부충격, 공용기간 증가, 외부 우수유입, 열화 등에 의한 손상으로 판단되며, 구조적인 영향을 미치는 손상을 아니나 손상의 진전을 방지하기 위한 단면보수 및 정비 등의 보수를 실시하는 것이 바람직할 것으로 사료된다.
- 조사된 이물질퇴적의 경우 조류서식 등에 의한 손상으로 정비 등의 조치를 실시하는 것이 바람직할 것으로 사료된다.

| 조치방안 | • 단면보수 | 조치방안 | • 표면처리 |

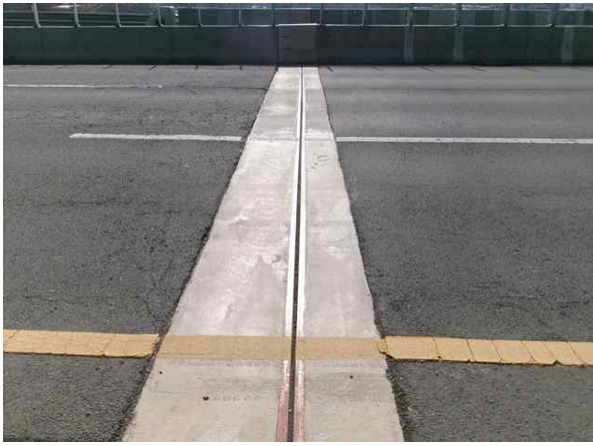
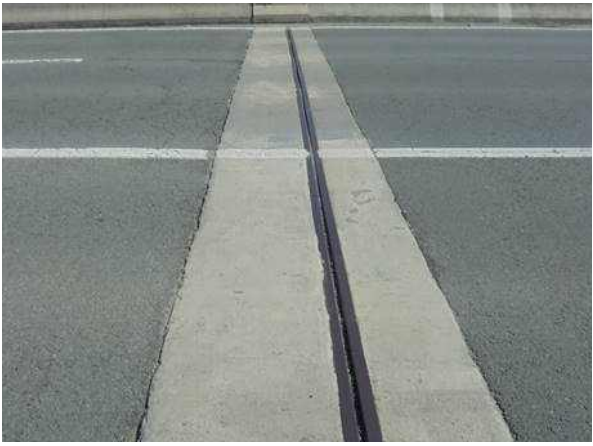
| 손상현황 | • A2 상대현황 | 손상현황 | • A2 상대현황 |

- 신축이음에 대한 현장조사 결과, 손상이 없는 양호한 상태로 조사되었으나 주기적인 점검을 통한 손상의 발생여부를 확인하는 유지관리가 필요할 것으로 사료된다.

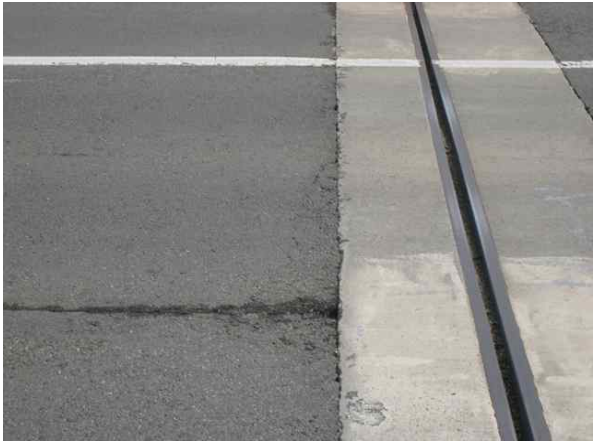
| 손상현황 | • S1 아스콘 파손(0.2m×1.5m) | 손상현황 | • S1 접속부 아스콘 파손(0.3m×1.5m) |
| 원 인 | • 차량 윤하중, 공용기간 증가 등 | 원 인 | • 차량 윤하중, 공용기간 증가 등 |

- 교면포장에서 조사된 아스콘 균열, 파손, 패임의 경우 공용기간 증가, 중차량 통행에 의한 진동 등에 의한 손상으로 추정되며, 현재 주행성에 영향을 미치는 손상은 아니나 내구성 확보 및 손상진전 방지 차원의 부분재포장을 실시하는 것이 필요할 것으로 사료된다.

| 조치방안 | • 부분재포장 | 조치방안 | • 부분재포장 |

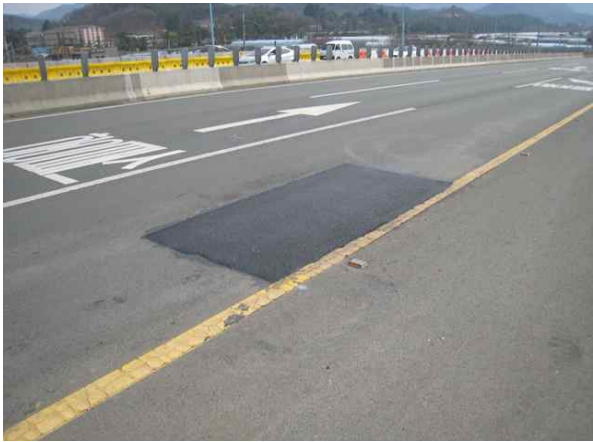
| 손상현황 | • S2 소성변형 -보수- | 손상현황 | • S3 아스콘 균열(L=10.0m) |

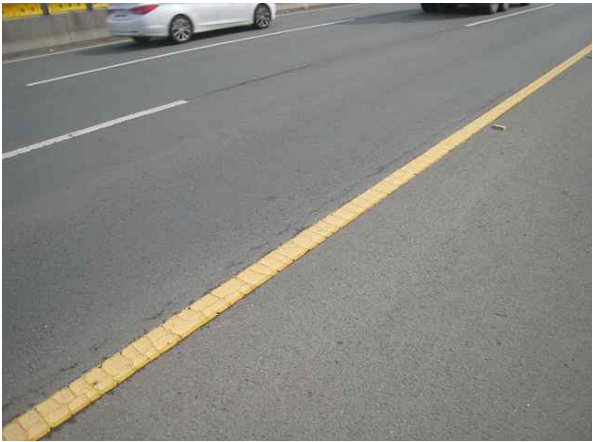
| 원 인 | • - | 원 인 | • 차량 윤하중, 공용기간 증가 등 |

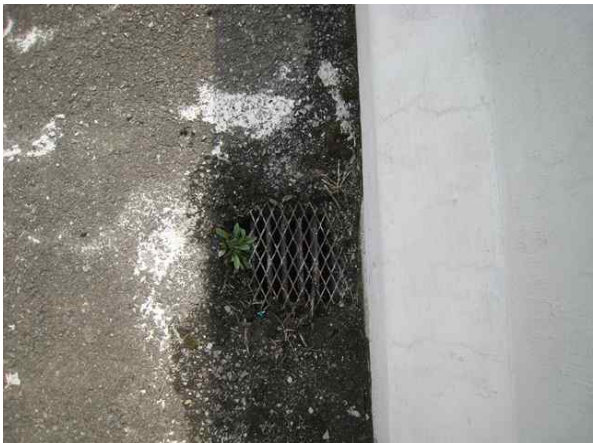
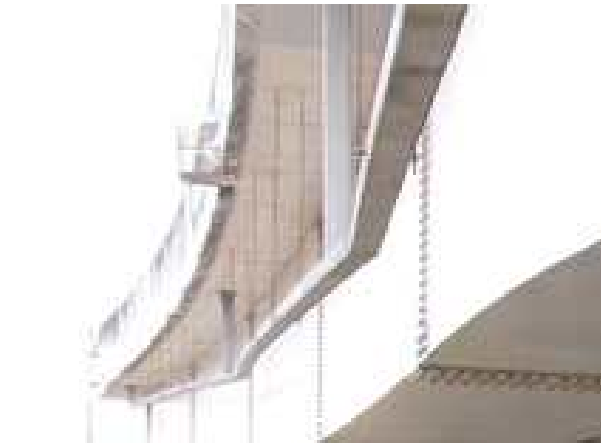
| 손상현황 | • 배수구 상태양호 | 손상현황 | • 배수관 상태양호 |

- 배수구는 현재 양호한 상태이며, 공용기간 경과 및 추량통행에 의한 비산물퇴적 등의 원인으로 이물질퇴적, 그로인한 체수, 배수관 부식 등의 손상이 발생할 수 있으므로, 주기적인 정비를 통한 유지관리가 필요하다.

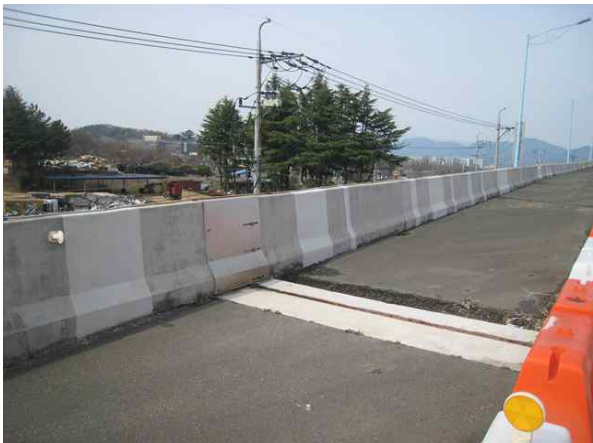
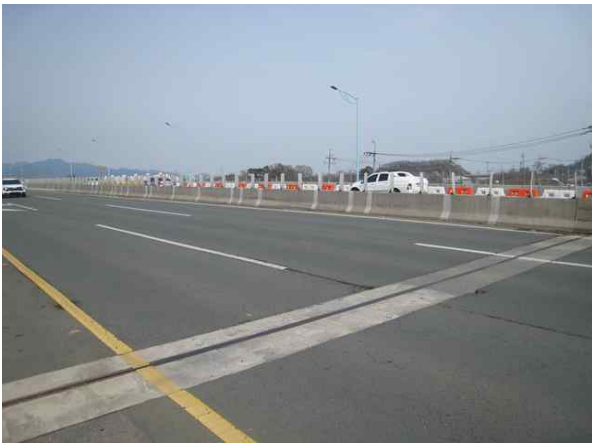
| 손상현황 | • S1 방호벽 보수현황 | 손상현황 | • S1 방호벽 보수현황 |

- 전회 점검에서 조사된 균열(0.3mm미만), 백태균열 등에 대한 보수가 실시된 것으로 확인되었으며, 금회 점검에서 신규손상은 조사되지 않았다.

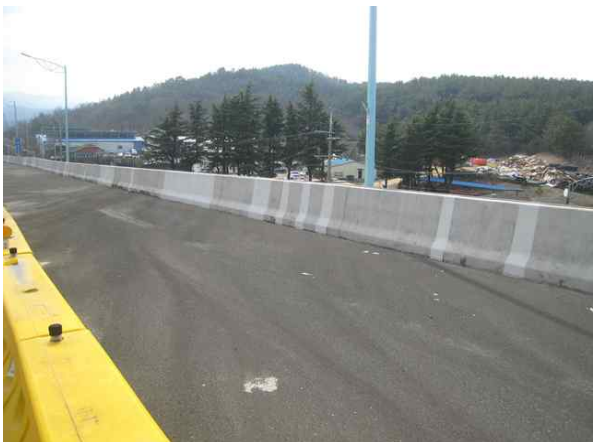
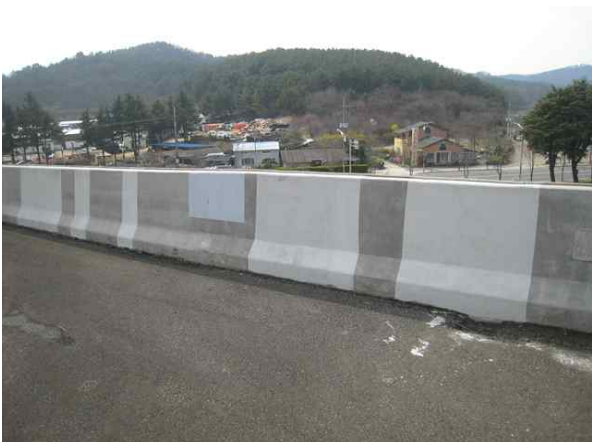
| 손상현황 | • S2 방호벽 보수현황 | 손상현황 | • S3 방호벽 보수현황 |

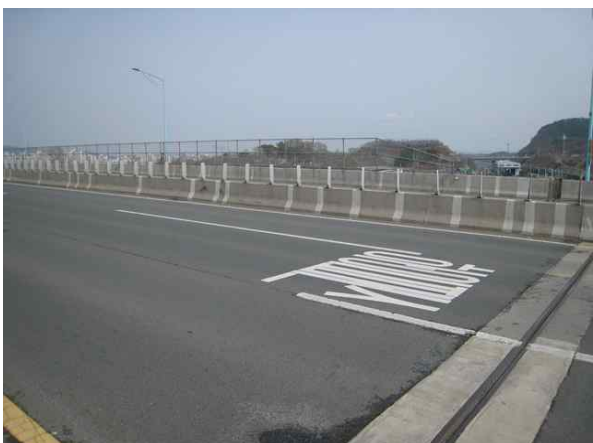
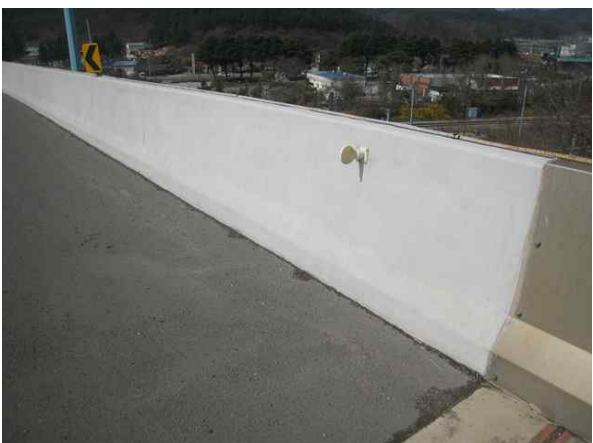
| 손상현황 | • S4 방호벽 보수현황 | 손상현황 | • S5 방호벽 보수현황 |

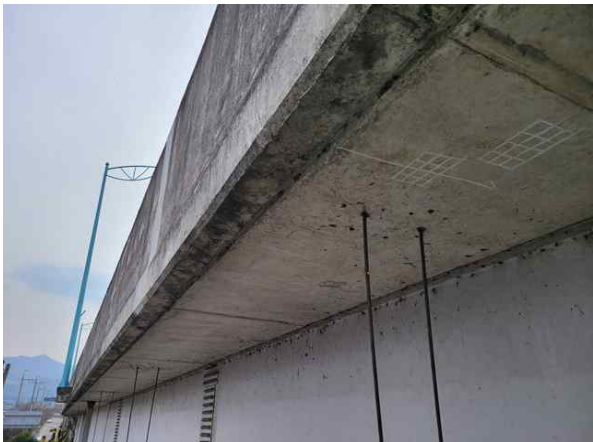
| 손상현황 | • S2 균열 (0.2mm/0.5m*11EA) | 손상현황 | • S2 파손 (0.2m×0.2m) |
| 원 인 | • 건조수축, 거푸집 조기탈거 등 | 원 인 | • 배수관 볼트체결부 우수유입 등 |

- 바닥판에 발생한 균열(0.3mm미만), 백태의 경우 건조수축, 온도변화, 거푸집 조기탈거, 습기 흡착, 우수유입 등의 복합적인 원인에 의한 손상으로 구조적인 영향을 미치는 손상은 아니나 내구성확보 차원의 표면처리 등 적절한 보수를 실시하는 것이 바람직하다.
- 조사된 파손의 경우 시공초기 배수관 시공시 볼트 설치에 의한 손상으로 추정되며, 구조적인 영향을 미치는 손상은 아니나 배수관 연결부 우수유입으로 인한 손상의 진전방지 및 내구성 확보차원의 단면보수 등 적절한 보수를 실시하는 것이 바람직할 것으로 사료된다.

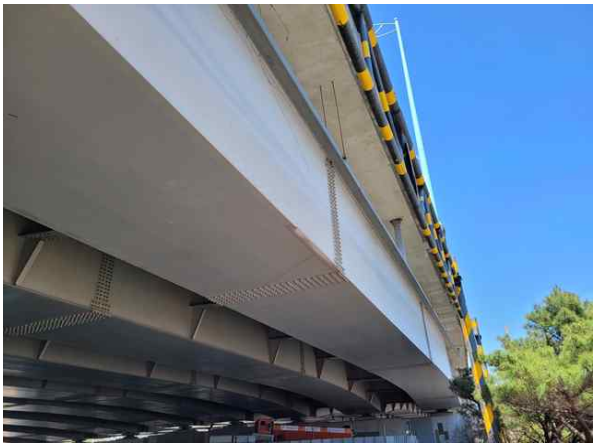
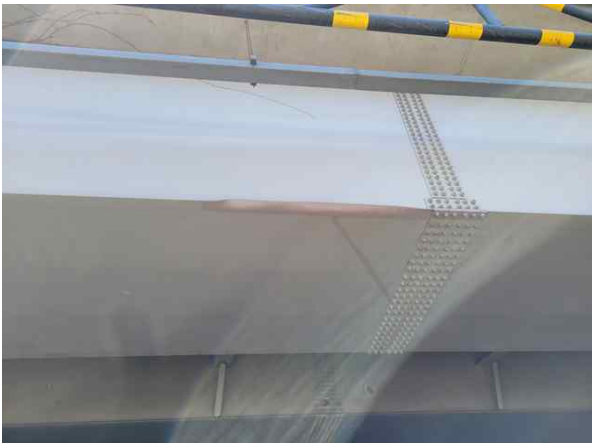
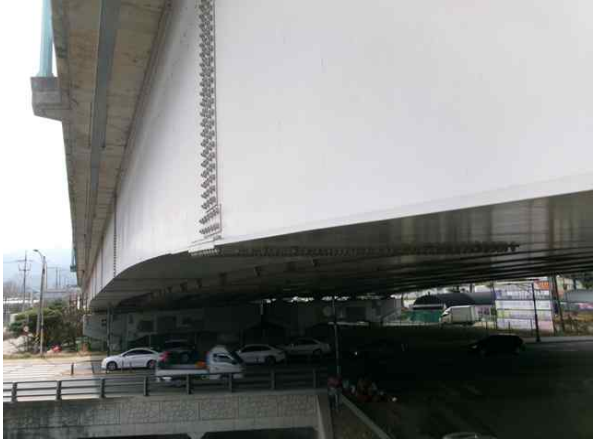
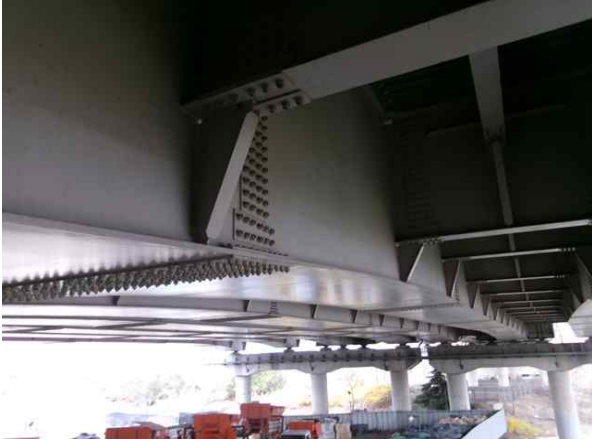
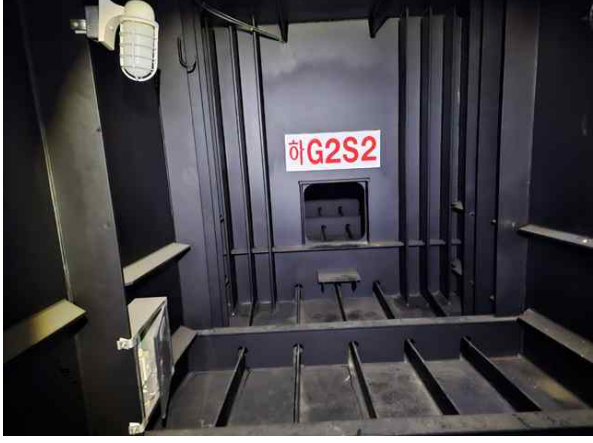
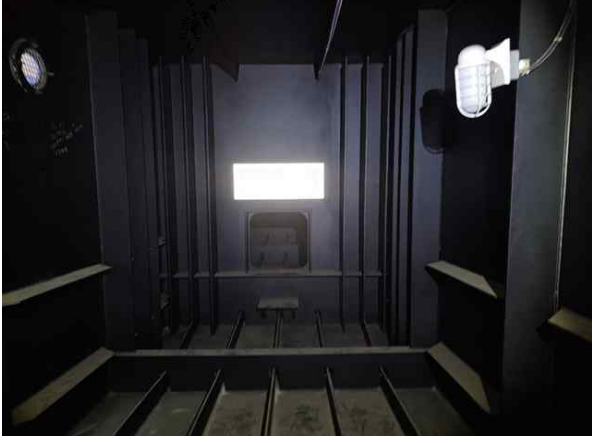
【사진 2.3.30】 거더 손상현황

- 전회 점검에서 조사된 거더외부 강재변형의 손상이 확인되었으며, 금회 점검에서 별도의 추가적인 손상은 조사되지 않았다.

- 거더외부에서 조사된 강재변형의 경우 외부충격에 의한 손상으로 구조적인 영향을 미치는 손상은 아니며, 주기적인 점검을 통한 추가적인 손상의 발생여부 및 손상의 현황을 확인하는 유지관리가 필요할 것으로 사료된다.
- 거더내부의 경우 점검시기 현재 손상이 없는 양호한 상태로 확인되었으며, 주기적인 점검을 통한 손상의 발생여부를 확인하는 유지관리가 필요할 것으로 사료된다.

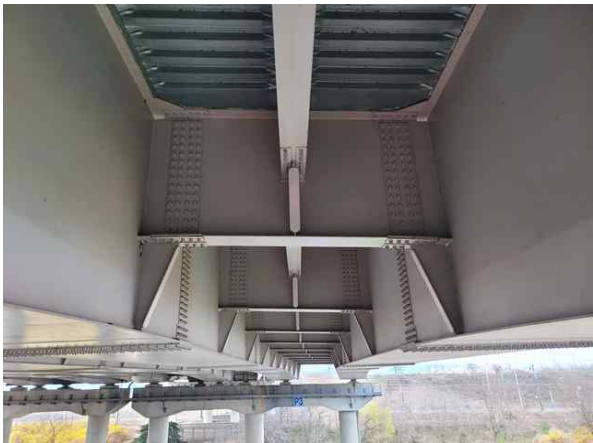
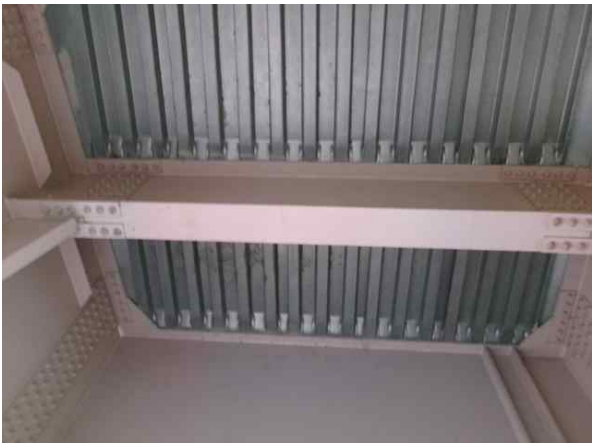
| 손상현황 | • 가로보 상태양호 | 손상현황 | • 세로보 상태양호 |

- 가로보 및 세로보의 외관조사 결과, 현재 손상이 없는 양호한 상태이며, 주기적인 점검을 통한 손상의 발생여부 확인 등의 유지관리가 요구된다.

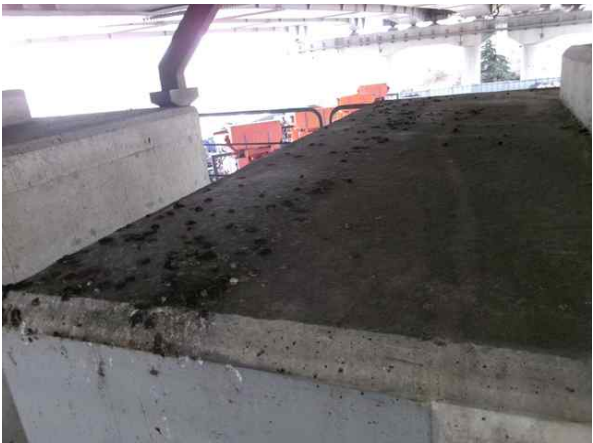
| 손상현황 | • P1 균열 (0.2mm/0.5m) | 손상현황 | • P2 이물질퇴적 (0.5m×3.0m) |
| 원 인 | • 건조수축, 거푸집 조기탈거 등 | 원 인 | • 조류서식 등 |

| 조치방안 | • 표면처리 | 조치방안 | • 표면처리 |

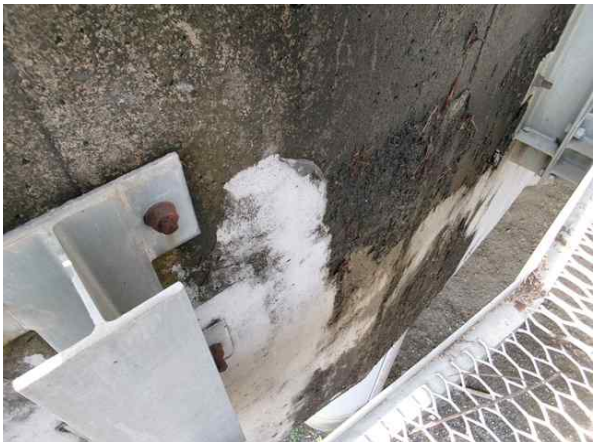
| 손상현황 | • P3 누수오염 (1.0m×1.5m) | 손상현황 | • P3 표면열화 (1.0m×1.0m) |
| 원 인 | • 외부 우수유입, 열화 등 | 원 인 | • 공용기간 증가, 열화 등 |

| 조치방안 | • 단면보수 | 조치방안 | • 단면보수 |

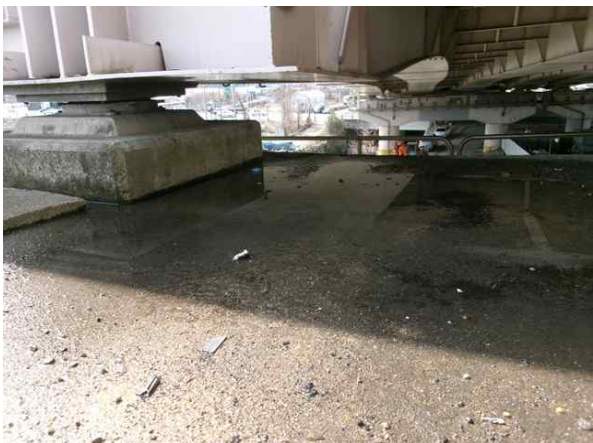
| 손상현황 | • P3 체수흔적 (3.0m×3.0m) | 손상현황 | • P4 망상균열 (2.0m×1.0m) |
| 원 인 | • 외부 우수유입 등 | 원 인 | • 건조수축, 거푸집 조기탈거 등 |

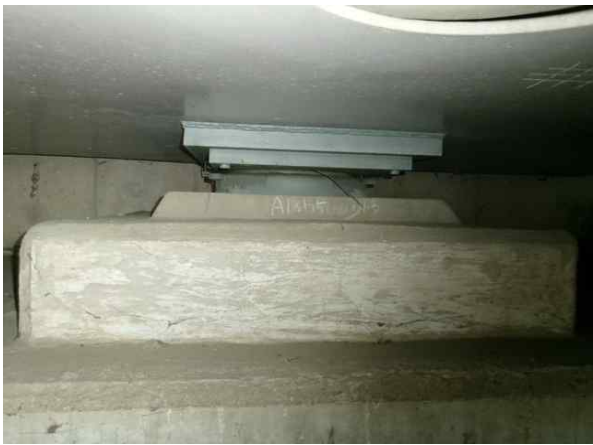
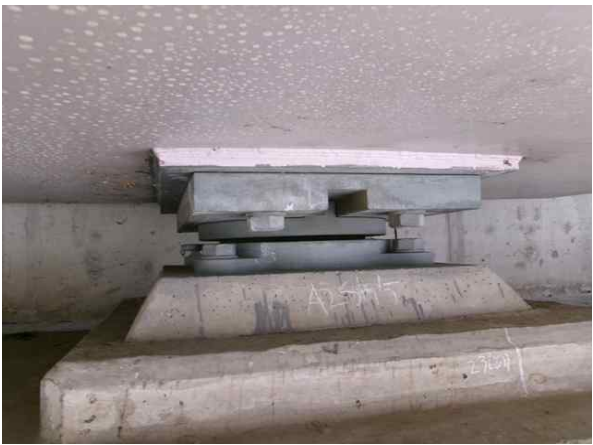
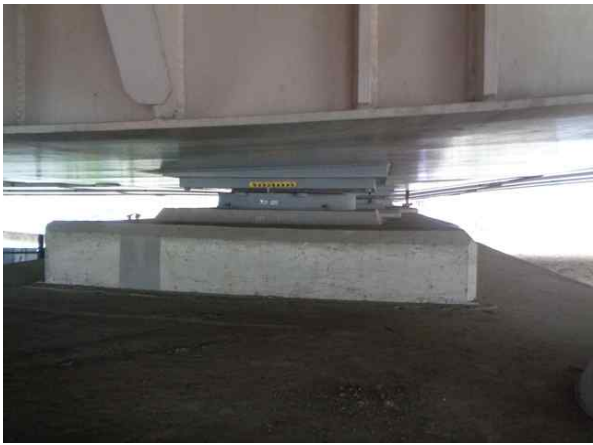
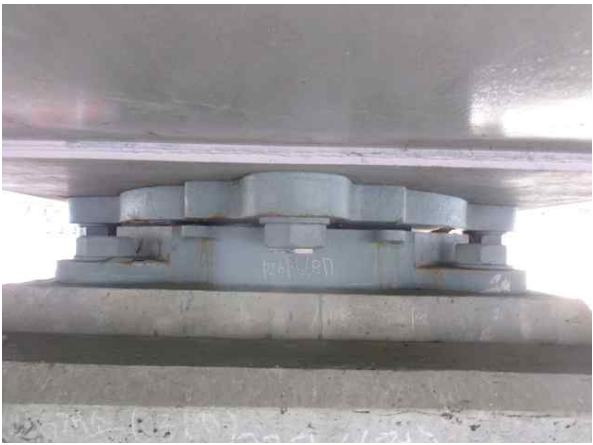
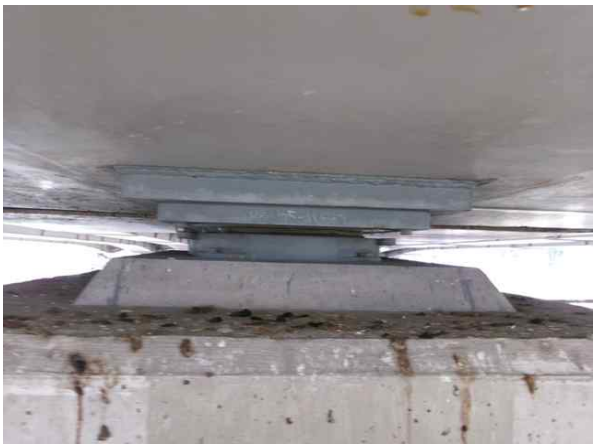
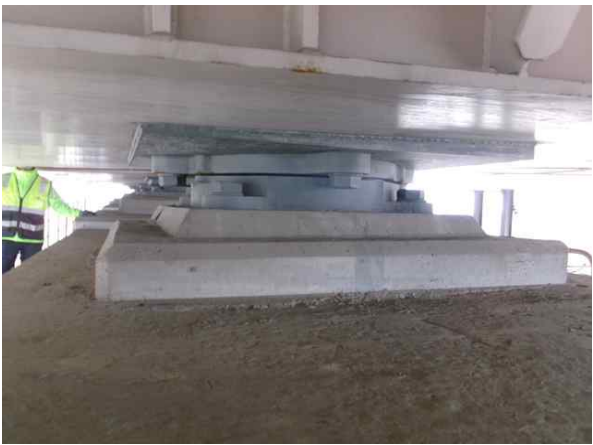
【사진 2.3.38】 교량받침 손상현황

| 손상현황 | • A1-Sh1 상태양호 | 손상현황 | • A2-Sh2 상태양호 |
| 손상현황 | • P1-Sh3 상태양호 | 손상현황 | • P2-Sh2 상태양호 |
| 손상현황 | • P3-Sh5 상태양호 | 손상현황 | • P4-Sh2 상태양호 |

- 전회 점검에서 조사된 무수축물탈, 받침콘크리트 균열(0.3mm미만)에 대한 보수가 실시되었으며, 금회 점검에서 손상이 없는 양호한 상태로 조사되었다.

- 교량받침에 대한 현장조사 결과, 손상이 없는 양호한 상태로 조사되었으나 주기적인 점검을 통한 손상의 발생여부를 확인하는 유지관리가 필요할 것으로 사료된다.

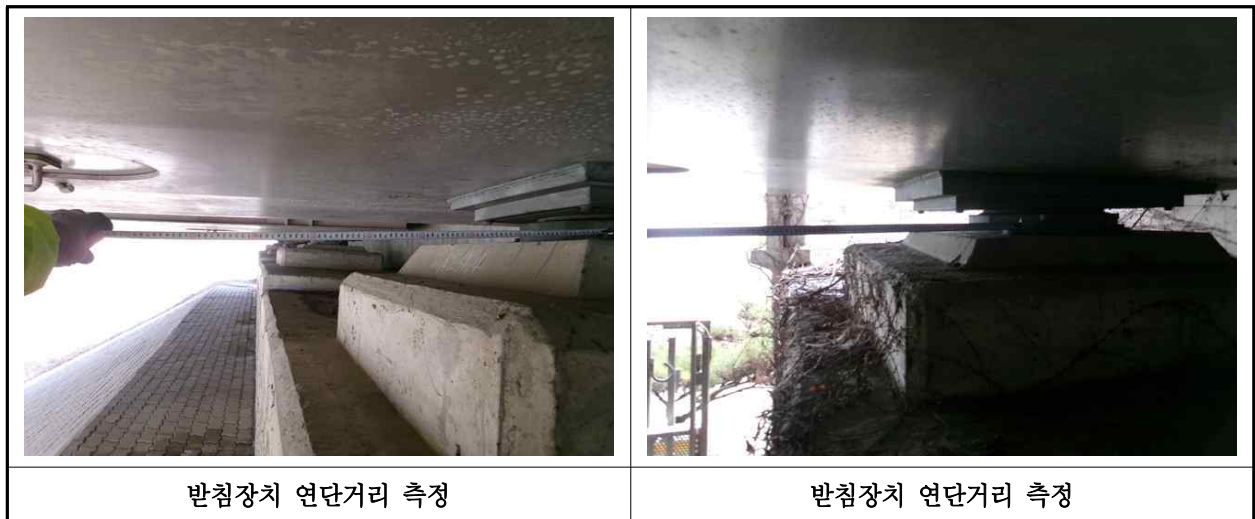
【사진 2.3.39】 교량받침장치 연단거리측정

- 연단거리 측정 결과, 전 개소 모두 실측 연단거리가 계산 연단거리를 상회하고 있는 것으로 측정되어 설계기준을 만족하고 있는 것으로 검토되었다.

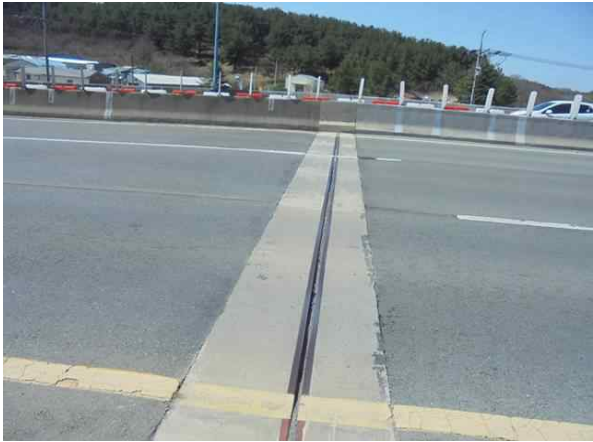
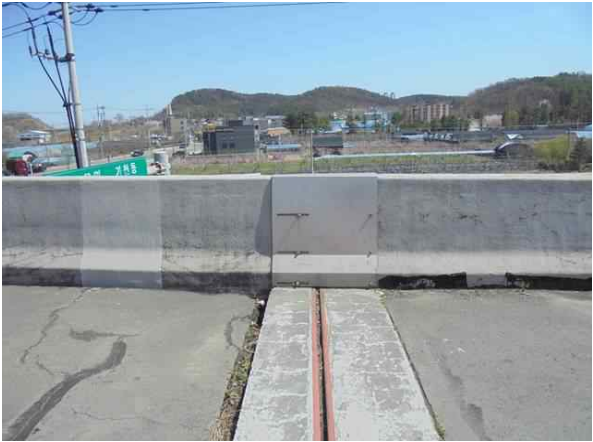
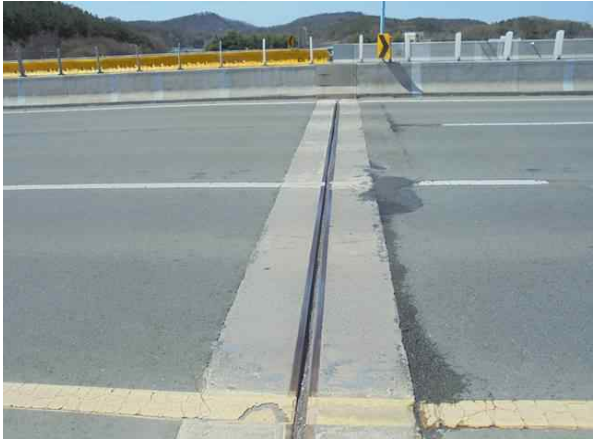
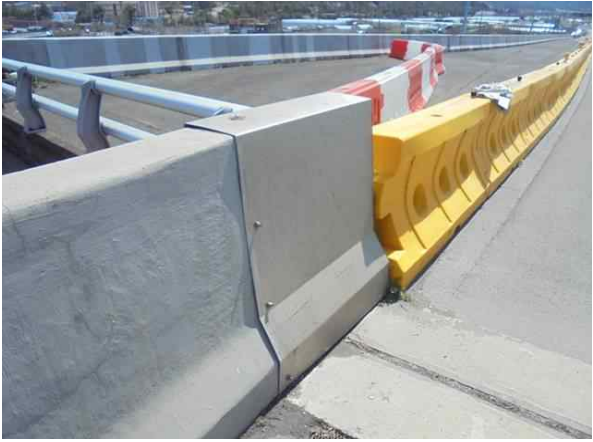
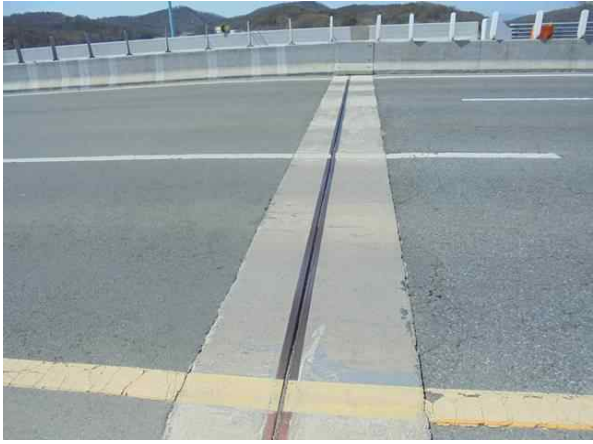
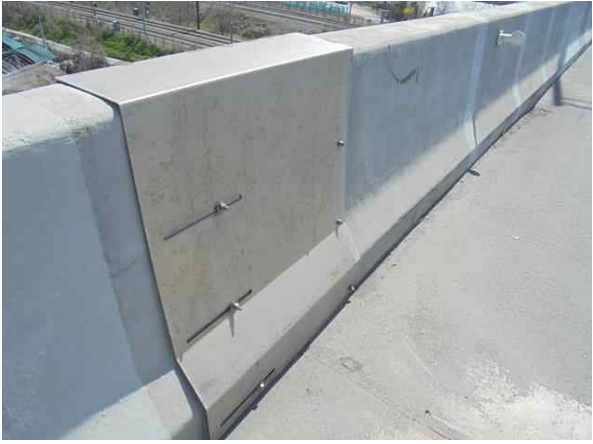
【사진 2.3.42】 신축이음 손상현황

| 손상현황 | • A1 상대현황 | 손상현황 | • A1 상대현황 |
| 손상현황 | • P3 상대현황 | 손상현황 | • P3 상대현황 |
| 손상현황 | • A2 상대현황 | 손상현황 | • A2 상대현황 |

- 전회 점검에서 조사된 후타재 균열(0.3mm미만), 차수커버 볼트탈락에 대한 보수를 실시한 것으로 확인되었고, 금회 점검에서 손상이 없는 양호한 상태로 조사되었다.

- 신축이음에 대한 현장조사 결과, 손상이 없는 양호한 상태로 조사되었으나 주기적인 점검을 통한 손상의 발생여부를 확인하는 유지관리가 필요할 것으로 사료된다.

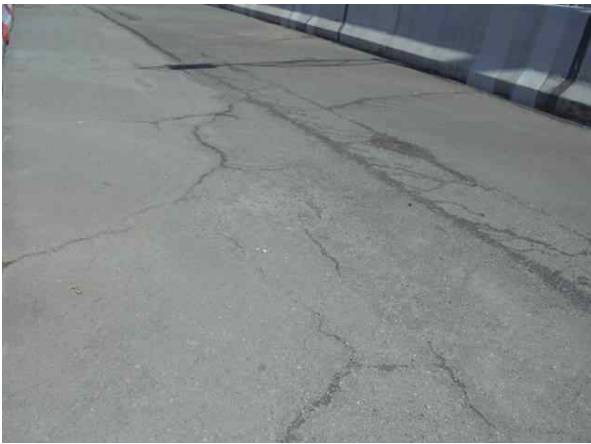
| 손상현황 | • S1 아스콘 균열(L=11.5m) | 손상현황 | • S1 아스콘 균열(L=4.0m) |
| 원 인 | • 차량 윤회중, 공용기간 증가 등 | 원 인 | • 차량 윤회중, 공용기간 증가 등 |

| 조치방안 | • 부분재포장 | 조치방안 | • 부분재포장 |

- 교면포장에서 조사된 아스콘 균열, 파손, 망상균열의 경우 공용기간 증가, 외부충격, 중차량 통행에 의한 진동 등에 의한 손상으로 추정되며, 손상의 발생 위치가 차량의 주행면이 아닌 갓길측에 발생한 손상으로 차량의 주행성에 영향을 미치는 손상은 아니나 내구성 확보 차원의 부분재포장 등의 적절한 보수조치가 필요할 것으로 사료된다.

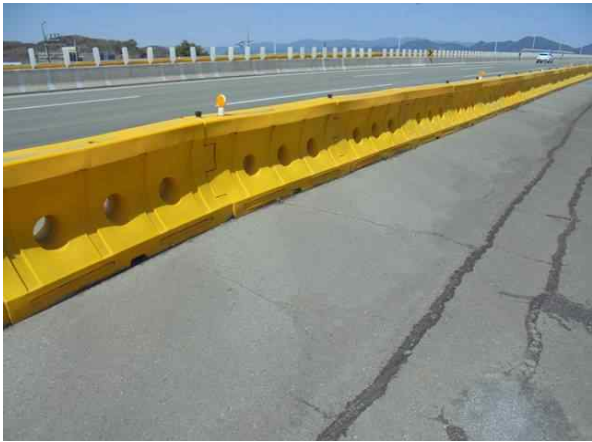
| 손상현황 | • S1 아스콘 망상균열(3.0m×3.0m) | 손상현황 | • S1 아스콘 파손(0.2m×0.6m) |
| 원 인 | • 차량 윤회중, 공용기간 증가 등 | 원 인 | • 외부충격 등 |

| 조치방안 | • 부분재포장 | 조치방안 | • 부분재포장 |

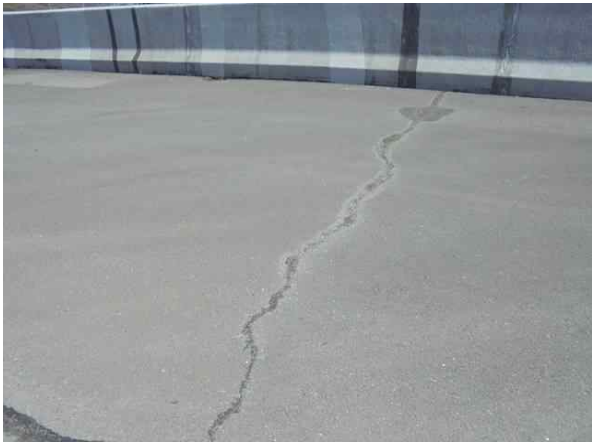
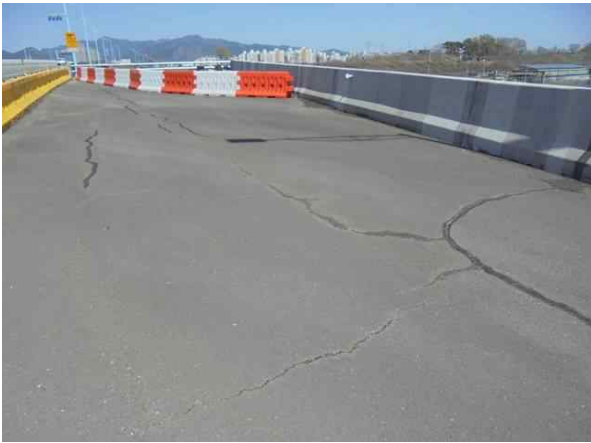
| 손상현황 | • S3 아스콘 균열(L=7.5m) | 손상현황 | • S3 아스콘 균열(L=8.0m) |
| 원 인 | • 차량 윤회중, 공용기간 증가 등 | 원 인 | • 차량 윤회중, 공용기간 증가 등 |

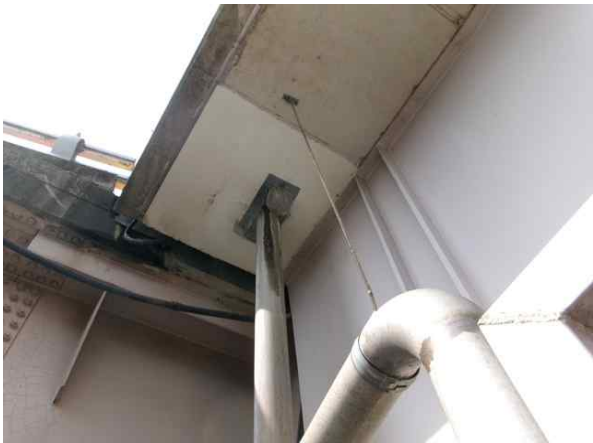
| 손상현황 | • 배수관 누수오염 (1EA) | 손상현황 | • 배수관 볼트탈락 -보수- |
| 원 인 | • 배수관 누수 등 | 원 인 | • - |

- 배수시설에서 조사된 배수관 누수오염의 경우 바닥판하면과 배수관 연결부 누수에 의한 손상으로 추정되며, 구조적인 손상은 아니나 내구성 확보 차원의 정비 등 적절한 보수를 실시하는 것이 바람직할 것으로 사료된다.

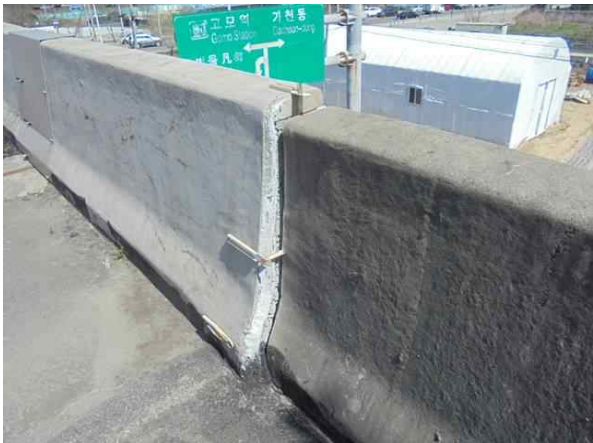
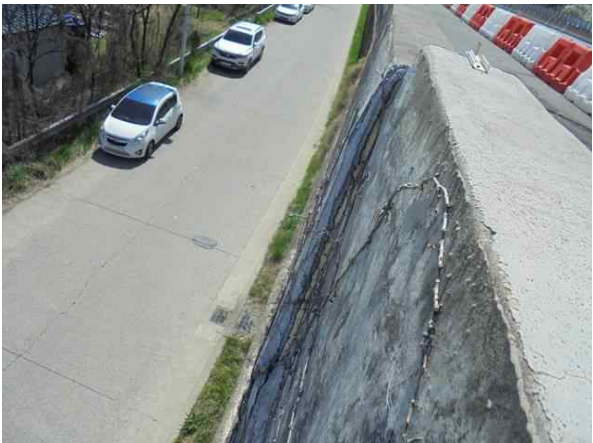
| 손상현황 | • S1 접속부 단차(L=1.5m) | 손상현황 | • S1 접속부 단차(L=1.5m) |
| 원 인 | • 시공초기 접속부 침하 등 | 원 인 | • 시공초기 접속부 침하 등 |

- 난간 및 연석에서 조사된 접속부 단차의 경우 시공초기 지반안정화 시기에 발생한 손상으로 점검시기 현재 지반안정화가 완료된 상태로서 구조적으로 영향을 미치는 손상은 아닌 것으로 판단되며, 주기적인 점검을 통한 상태현황을 파악하는 유지관리가 필요할 것으로 사료된다.

| 조치방안 | • 주의관찰 | 조치방안 | • 주의관찰 |

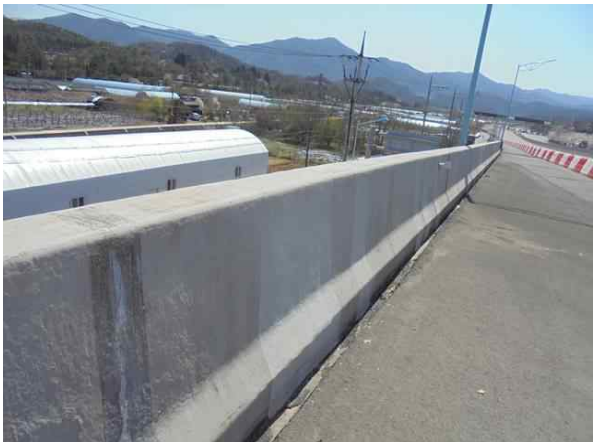
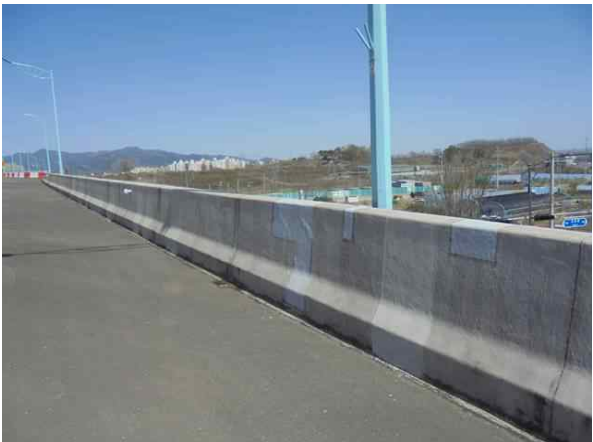
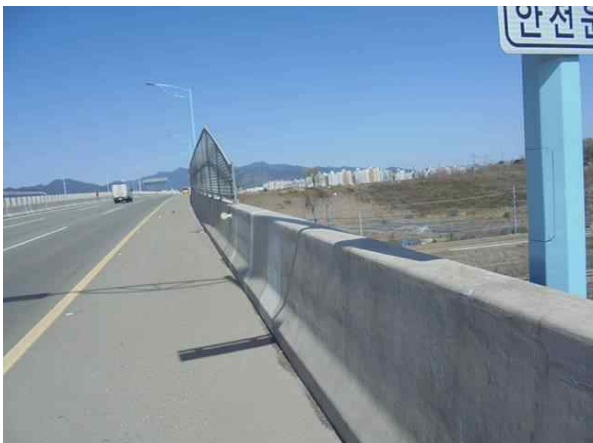
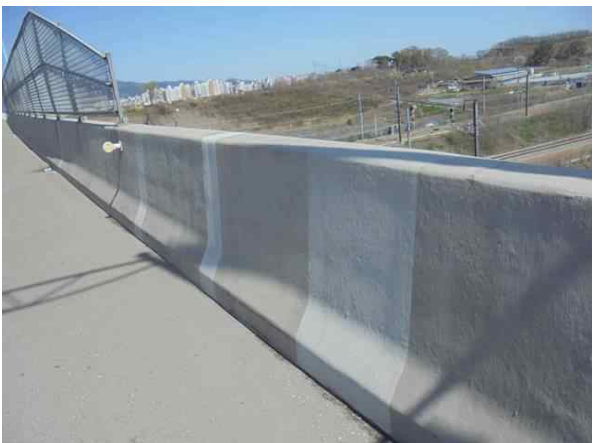
【사진 2.3.49】 난간 및 연석 손상현황

| 손상현황 | • S1 방호벽 보수현황 | 손상현황 | • S2 방호벽 보수현황 |
| 손상현황 | • S3 방호벽 보수현황 | 손상현황 | • S4 방호벽 보수현황 |

- 전회 점검에서 조사된 접속부 단차가 확인되었으며, 균열(0.3mm미만)에 대한 보수가 실시된 것으로 조사되었다. 또한 금회 점검에서 추가적인 신규손상은 조사되지 않았다.

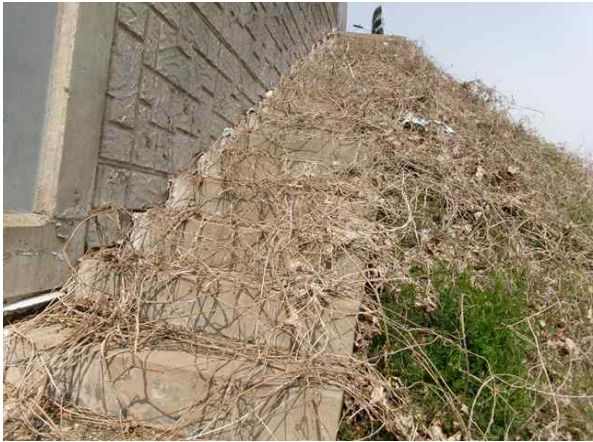
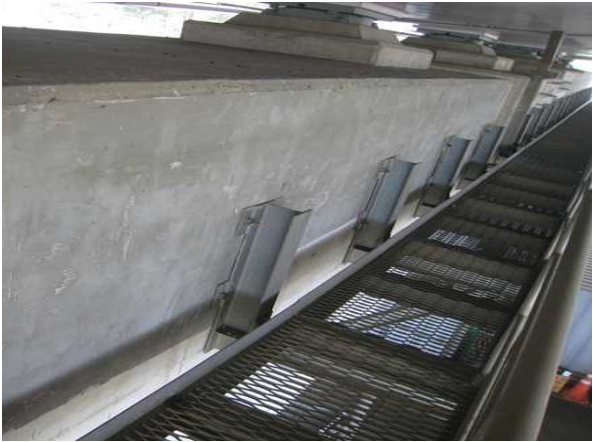
【사진 2.3.51】 교량 점검시설 손상현황

| 손상현황 | • A1 상태양호 | 손상현황 | • P2 상태양호 |

- 점검시설의 경우, 손상이 없는 상태로 신규손상은 추가 확인되지 않았다.

- 점검시설은 현재 양호한 상태로 확인되었으며, 주기적인 점검을 통한 손상의 발생여부 확인 등의 유지관리가 요구된다.

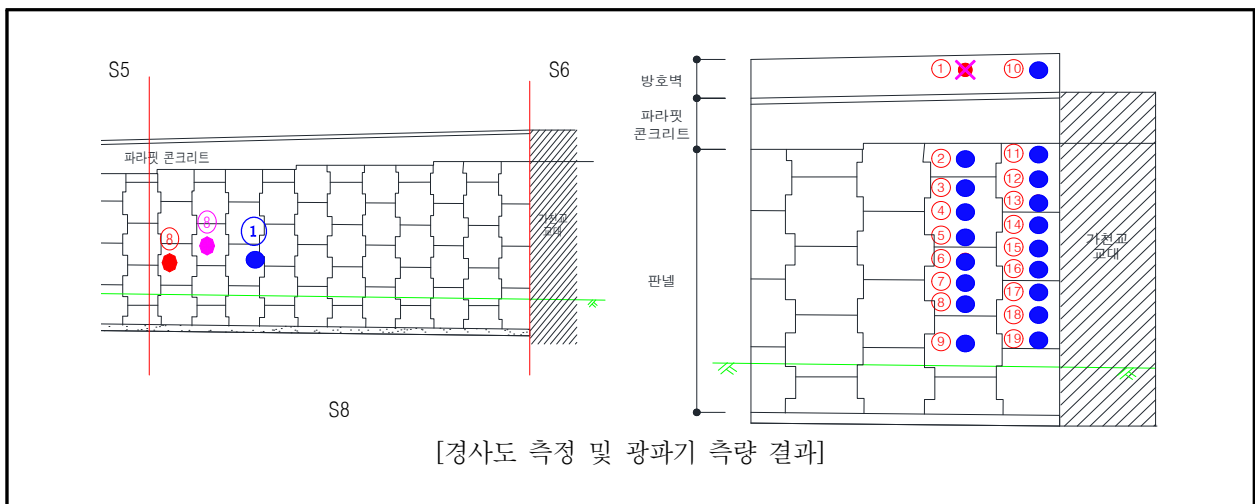
【그림 2.3.5】 경사도 측정 및 광파기 측량 결과

- 2023년 용벽 정밀안전점검과 비교하여 기울기, 측량결과를 검토한 결과, 기울기, 측량결과 값에 미소한 차이가 확인되었으나, 이는 측량기기 오차, 측량기기 사용 종류의 차이와 측량시 발생할 수 있는 오차내로서, 침하, 활동에 의한 문제는 없는 것으로 검토되었다. 본 용벽의 유지관리를 위해서는 주기적인 점검을 통한 침하, 활동 등의 발생여부를 확인하는 관리가 필요하다고 판단된다.

- 보강토옹벽 배부름구간에 측량을 실시한 결과를 2023년 옹벽 정밀안전점검과 비교를 실시하였고, 측량의 정확도를 높이기 위하여, 통합기준점(U대구13)에서 위도, 경도, 표고의 측량 실시 및 보정 후 현장측량을 실시하였다. 설계도서 중 “시공 시 침하자료” 확인 결과, 옹벽의 종점부에 초기침하 0.027m가 확인되었다. 시공 이후 잔류침하가 발생한 것으로 추정되며, 금회 점검 시 침하의 진행성 여부를 확인한 바, 비진행성으로 확인되었다. 따라서 침하, 전도, 활동에 의한 위험성은 없는 것으로 검토되었다. “시공 시 침하자료”는 부록에 첨부하였다.
- 배부름 의심구간의 경우 시공초기에 발생한 침하에 의한 것으로 추정되며, 이에 해당구간에 별도로 광파기를 이용한 측량을 실시하였다. 2021년 옹벽 정밀안전진단 이후 1개소의 타켓지가 손상된 것으로 확인되었고, 다수의 측량값이 전회 측량값과 근소한 차이를 보이거나 이는 측량기기 오차값 이내의 차이로 배부름의 진전은 없는 것으로 판단된다.

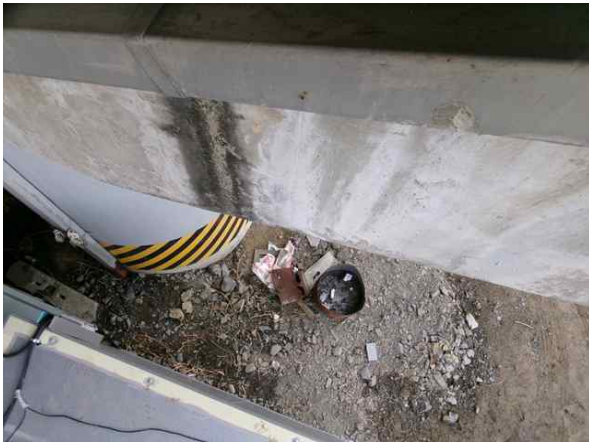
① 범물방향 표면열화, 누수오염 - 진전 여부확인

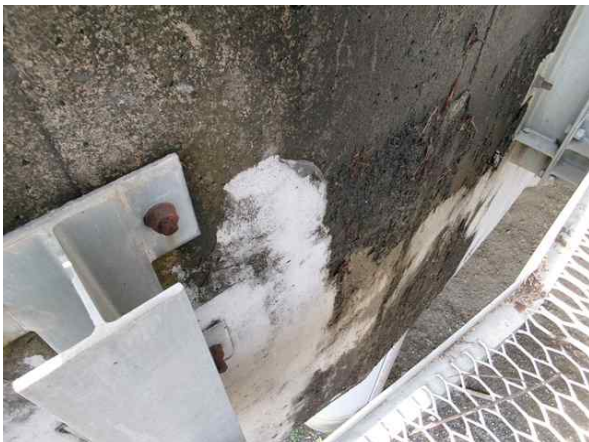
② 안심방향 표면열화, 누수오염 - 진전 여부확인
