## 3. 연호고가교

### 3. 연호고가교

본 시설물은 대구광역시 수성구 연호동에 위치한 교량으로서 총 연장 410.0m, 폭 28.9m, 왕복 6차로로 시공되어 있다.

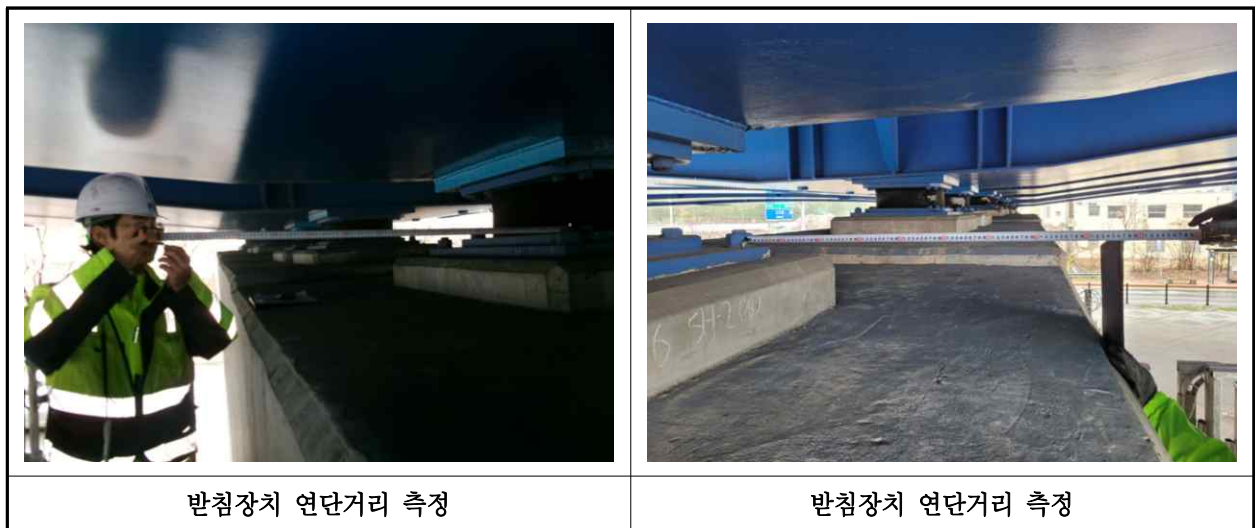
받침장치 연단거리 측정

- 연단거리 측정 결과, 전 개소 모두 실측 연단거리가 계산 연단거리를 상회하고 있는 것으로 측정되어 설계기준을 만족하고 있는 것으로 검토되었다.

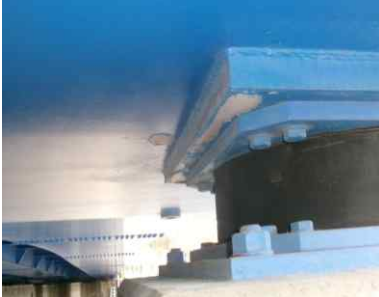
| <p>④ 교량받침 도장박리 - 진전 여부확인</p> | <p>⑤ 신축이음 후타재 파손 - 진전 여부확인</p> | <p>⑥ 램프구간 포장 아스콘 파손 - 진전 여부확인</p> |

- 교량받침에서 조사된 받침콘크리트 균열(0.3mm미만), 망상균열의 경우 건조수축 및 온도변화, 거푸집 조기탈형 등에 의한 손상으로 판단되며, 현재 폭 0.1~0.2mm의 미세균열로 교량받침의 거동에 영향을 미칠만한 손상은 아니나, 손상의 진전 방지를 위한 표면처리 등의 보수조치가 필요하다고 판단된다.
- 플레이트 부식, 도장박리의 경우 시공미흡, 우수유입, 외기노출, 공용기간 경과 등에 의해 발생한 손상으로 장기적인 내구성 확보를 위하여 재도장을 통한 보수가 필요하다.
- 연단거리 측정 결과, 전 개소 모두 실측 연단거리가 계산 연단거리를 상회하고 있는 것으로 측정되어 설계기준을 만족하고 있는 것으로 검토되었다.
- 계산여유량과 실측여유량의 비교·검토결과 가동여유량이 충분한 것으로 조사되었으며, 교량받침의 이탈 가능성은 없는 상태로 판단된다.

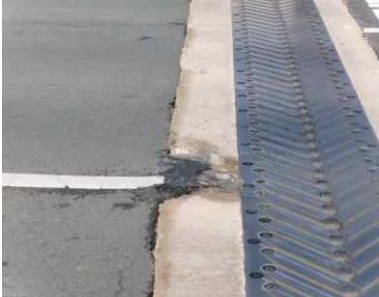
- 신축이음에 발생한 후타재 균열(0.3mm미만)은 건조수축, 차량 반복통행, 장기공용, 열화 등으로 인한 손상으로 판단되며, 내구성 확보 차원의 표면처리 보수를 실시하는 것이 바람직하다고 판단된다.
- 후타재 파손의 경우 차량 운하중, 외부충격 등에 의한 손상으로 판단되며, 차량의 안전사고 및 손상의 진전 방지를 위해 단면보수를 실시하는 것이 요구된다.
- 흡음재 탈락은 시공미흡 등에 의해 발생된 것으로 차량 통행시 소음 등의 영향이 크지않은바 주의관찰이 요구된다.
- 접속부 포장균열, 이격은 차량의 반복적인 운하중, 다짐미흡, 시공미흡, 공용기간 경과 등에 의해 발생된 것으로 판단되며, 주행성에 영향이 없는 상태로 주의관찰 후 보수시기를 결정하는 것이 바람직하다.

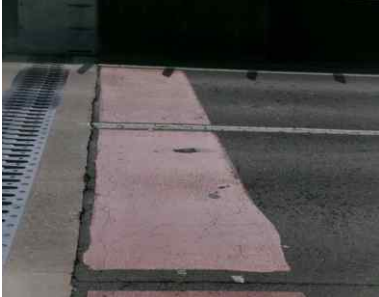
| 구 분 | 손상내용 | 보수방안 | 손상물량 | 보수물량 | 단위 | 단가<br>(천원) | 개략공사비<br>(천원) | 우선<br>순위 |
|---|---|---|---|---|---|---|---|---|
| 램프구간<br>남안맞연접 | 망상균열 | 표면처리 | 160.8 | 241.2 | m² | 85 | 20,502 | 3 |
