연호고가교

바닥판하면 손상현황

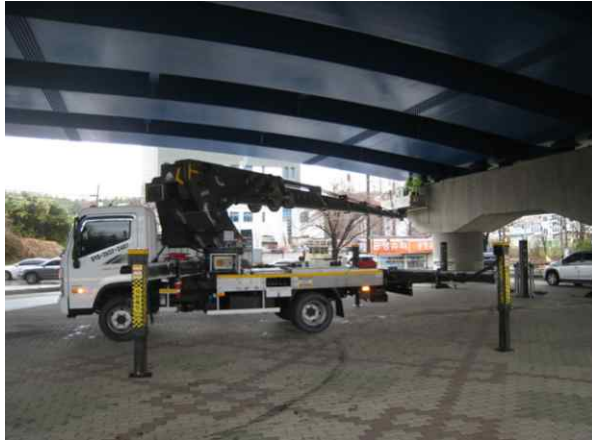
고소작업차를 이용한 근접조사

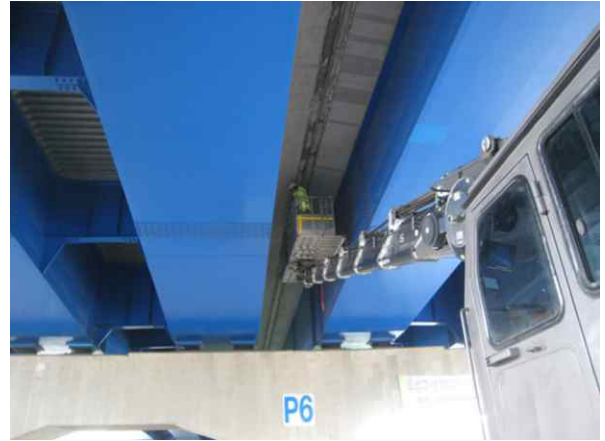
고소작업차를 이용한 근접조사

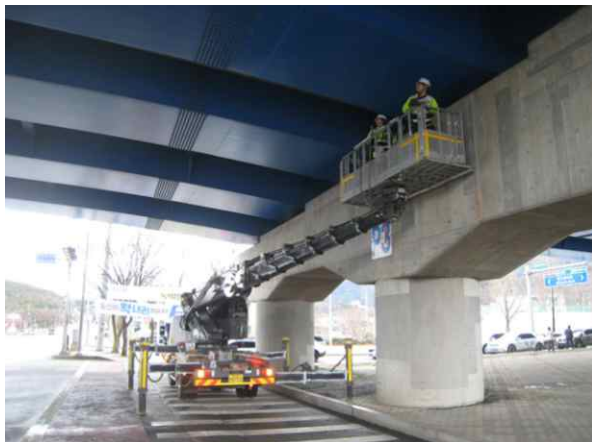
고소작업차를 이용한 근접조사

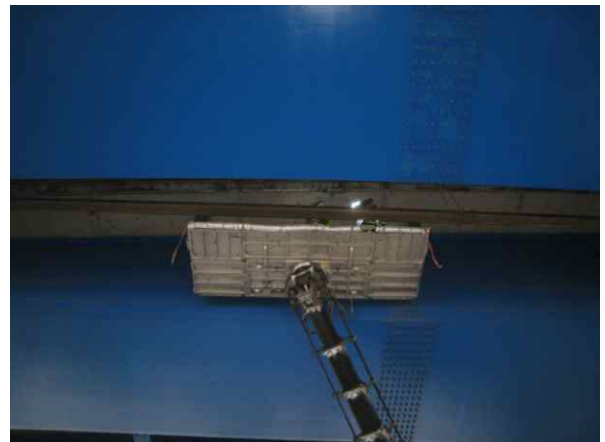
고소작업차를 이용한 근접조사

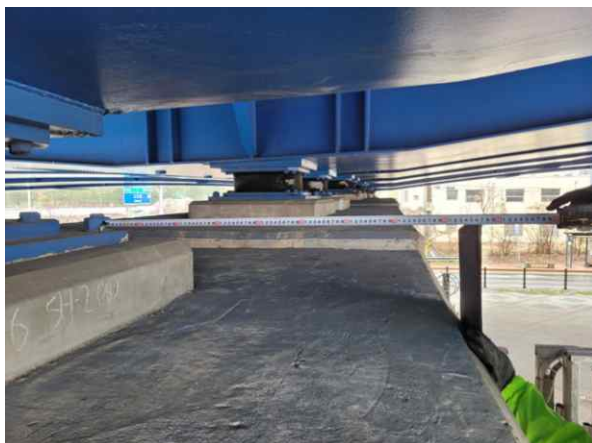
받침장치 연단거리 측정

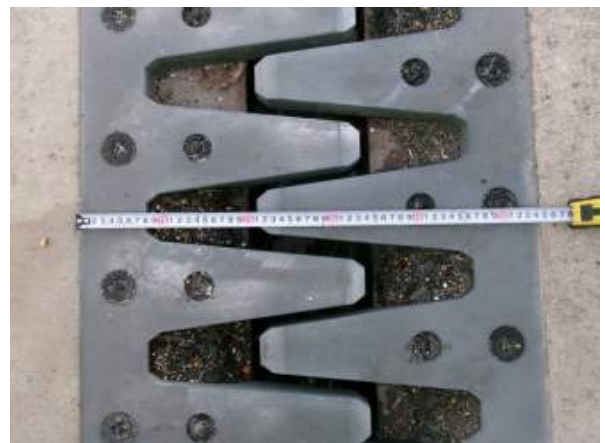
신축이음 이동량 측정
