## 제3장 현장조사 및 시험

본 과업의 대상 교량인 ‘가천교’는 대구광역시 수성구 가천동에 위치하고 있으며, 총연장 290.0m, 교폭은 28.9~51.9m(왕복 6차선)의 교량으로 범물·안심방향이 분리되어 시공된 상태이다. 상부구조는 Steel Box Girder 형식이며 최대경간장은 60.0m이며, 하부구조는 역T형 교대(A1, A2), 다주식 라멘형 교각(P1~P4)으로 구성되어있다. 교량의 기하학적 형상은 교량 시점에서 종점으로 +3.1151%의 경사를 이루며, 횡단구배는 도로중심선에서 범물방향은 -2.0%, 안심방향은 -2.0%의 경사를 이루고 있다.

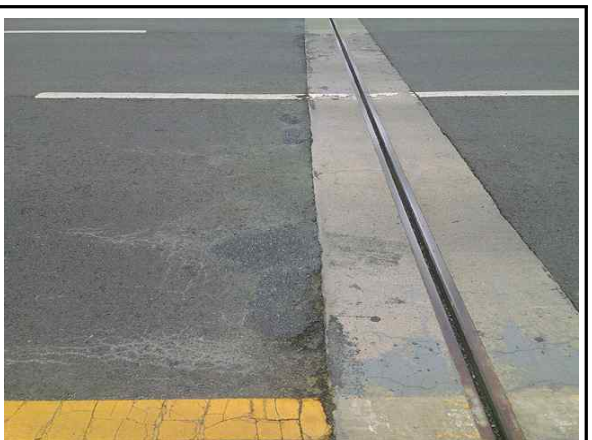
S4(P3) 아스콘 파손

- 아스콘 균열 - 중차량이 다니는 3차선측에 발생한 손상으로 차량의 반복적인 운하중, 공용기간 경과에 의한 것으로 판단되며, 즉각보수 보다는 주기적인 관찰을 통한 유지관리 후 손상의 증가시 보수를 실시하는 것이 바람직하다.
- 아스콘 패임, 파손 - 차량의 반복적인 운하중, 공용기간 경과에 의한 신축이음 후타재 접촉부에 발생한 아스콘 파손은 보수가 필요하며, 아스콘 패임은 차량에 의한 굽힘으로 판단된다. 상기 손상들은 교면포장에 발생한 손상들과 함께 손상의 증가시 일괄보수(재포장)를 실시하는 유지관리가 유리할 것으로 판단된다.
- 소성변형 - 아스콘 임시보수를 실시한 곳에 반복적인 차량의 운하중에 의해 발생한 손상으로 상기 손상들은 교면포장에 발생한 손상들과 함께 손상의 증가시 일괄보수(재포장)를 실시하는 유지관리가 유리할 것으로 판단된다.

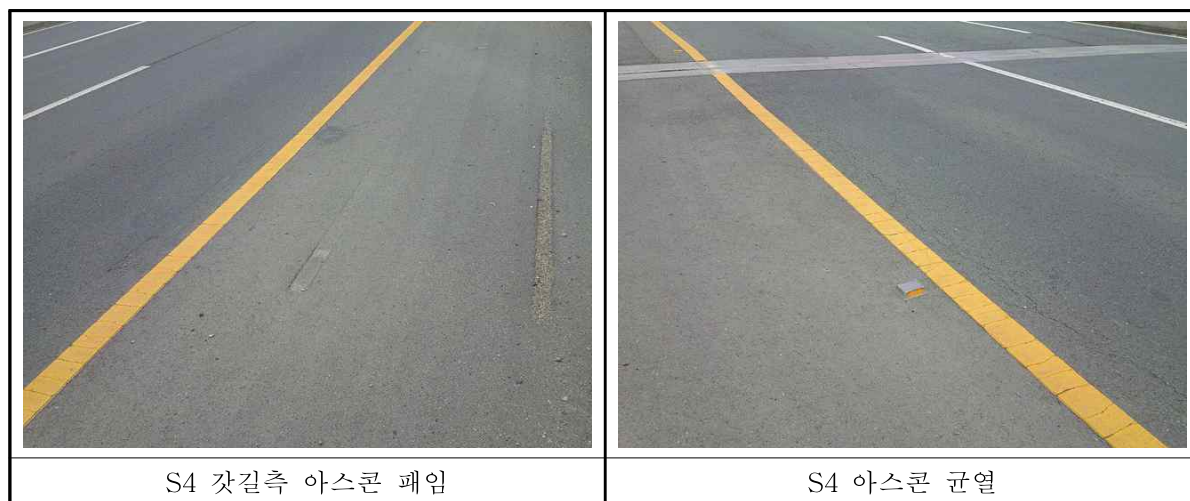
교면포장은 일부 아스콘 균열, 패임, 임시보수부 소성변형 등의 손상이 조사되었다.

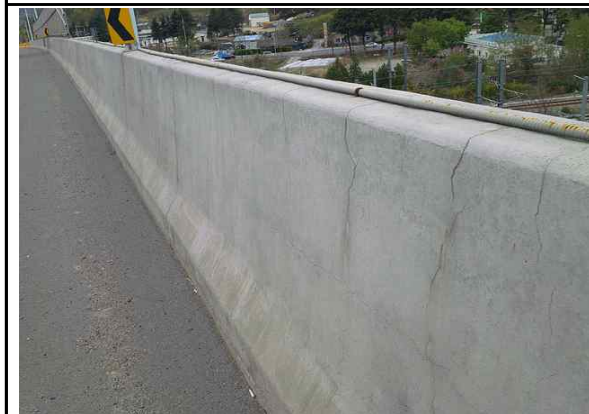
S5 방호벽 균열(폭 0.2mm)

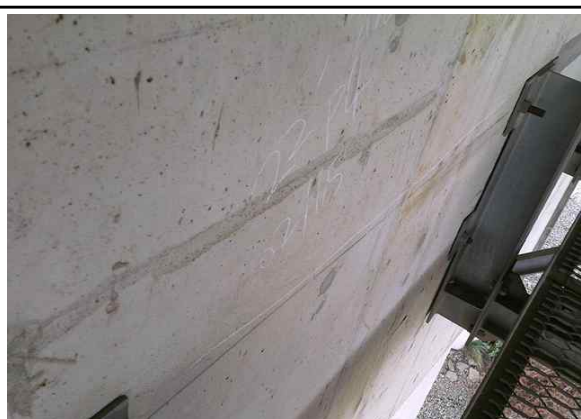
P4 코핑부 균열(폭 0.2mm)

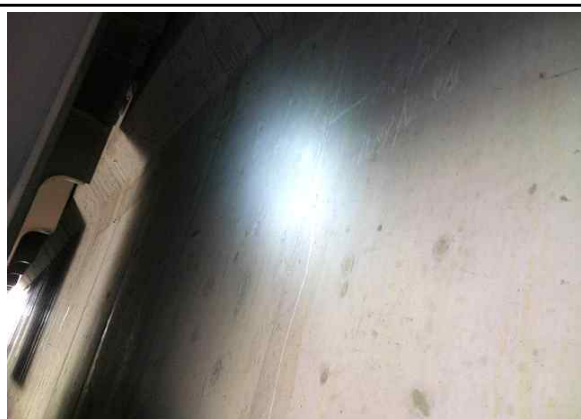
A2 홍벽 균열(폭 0.2mm)

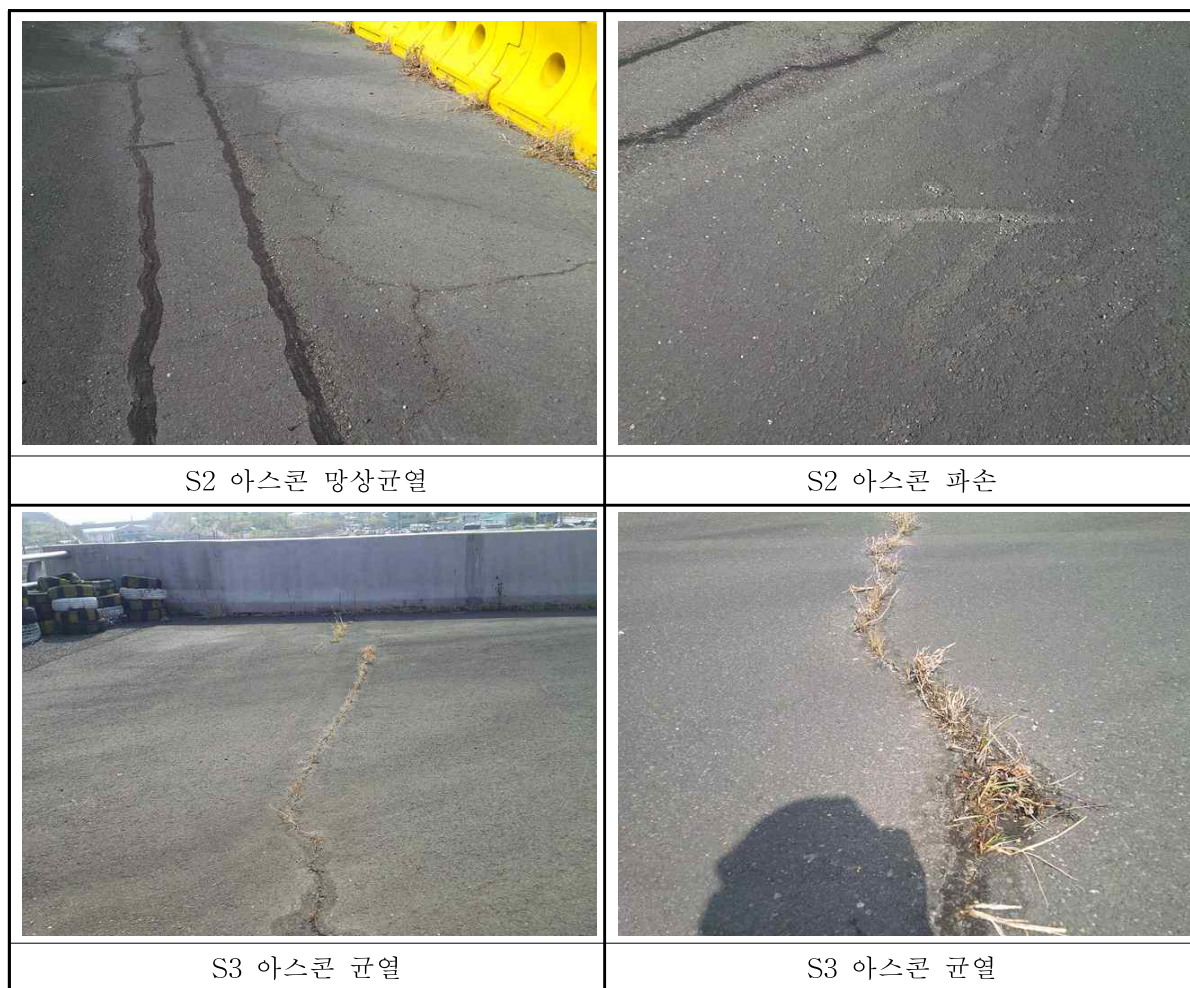
&lt;표 3.52&gt; 안심방향 교면포장 외관조사 결과

교면포장은 현재 미사용중인 S1~S3 갓길측(PE방호벽내)에서 아스콘 균열, 아스콘 망상균열, 아스콘 파손 등의 손상이 조사되고, 차량주행로의 포장은 양호한 상태로 확인되었다.

- 아스콘 균열, 망상균열 - PE방호벽내 아스콘포장에 발생한 손상으로 공용기간 경과에 의한 것으로 판단되며, 즉각보수 보다는 주기적인 관찰을 통한 유지관리 후 손상의 증가시 보수를 실시하는 것이 바람직하다.
- 아스콘 파손 - 차량에 의한 굽힘으로 판단된다. 상기 손상들은 교면포장에 발생한 손상들과 함께 손상의 증가시 일괄보수(재포장)를 실시하는 유지관리가 유리할 것으로 판단된다.

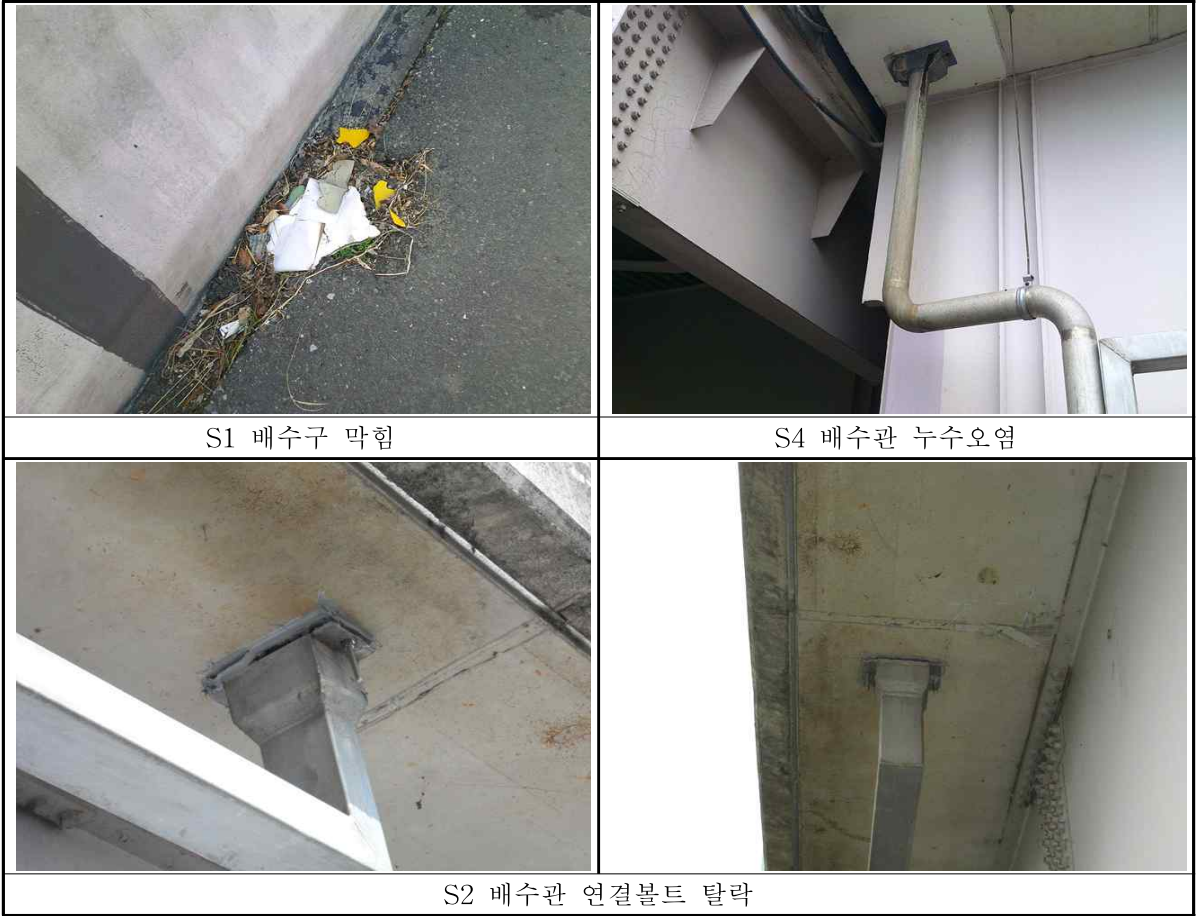
<표 3.54> 안심방향 배수시설 외관조사 결과

교량 상면의 배수구 일부에서 이물질퇴적에 의한 배수구 막힘이 확인되었고, 하부 배수관은 볼트탈락 및 누수오염이 조사되었다.

- 배수구 막힘 - PE방호벽내 갓길측에 이물질퇴적에 의한 손상으로 원활한 배수기능 확보를 위해 주기적인 정비를 실시하는 유지관리가 필요하다.
- 배수관 볼트탈락 - 시공미흡, 공용기간 경과 등에 의해 발생한 손상으로 정비를 실시하는 것이 필요하다.
- 배수관 누수오염 - 장기공용에 따른 배수관이음부로 누수되어 발생한 손상으로 손상발생 하부는 하천으로 문제발생 가능성이 낮으므로, 주의관찰 후 진전 및 추가발생시 보수를 실시하는 유지관리가 유리할 것으로 판단된다.
