## 제3장 현장조사 및 시험

# 제3장 현장조사 및 시험

본 과업의 대상 교량인 ‘연호고가교’는 대구광역시 수성구 연호동에 위치하고 있으며, 총연장 410.0m, 교폭은 28.9m의 왕복 6차선 교량으로 상부구조는 분리되었으나 하부구조는 일체형으로 시공된 상태이다. 곡선교로서 상부구조는 Steel Box Girder 형식이며 최대경간장은 60.0m이며, 하부구조는 역T형 교대(A1, A2), 다주식 라멘형 교각(P1~P7)으로 구성되어있다. 교량의 기하학적 형상은 교량 중앙부에서 시점으로 3.6367%, 종점으로 -4.8453%의 경사를 이루며, 횡단구배는 안심방향으로 -2%의 경사를 이루고 있다.

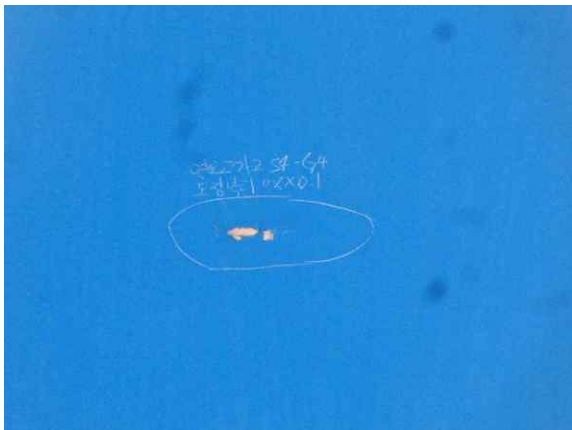
| <p>S4-G1 도장박리(안심방향)</p> | <p>S5-G3 도장박리(안심방향)</p> |

- 도장박리 - 약 21년의 공용기간중 외기노출 및 경년열화에 의해 발생한 것으로 판단되며, 내구성 확보 및 도장손상에 따른 부식을 방지하기 위한 도장보수를 실시하는 것이 필요하다.

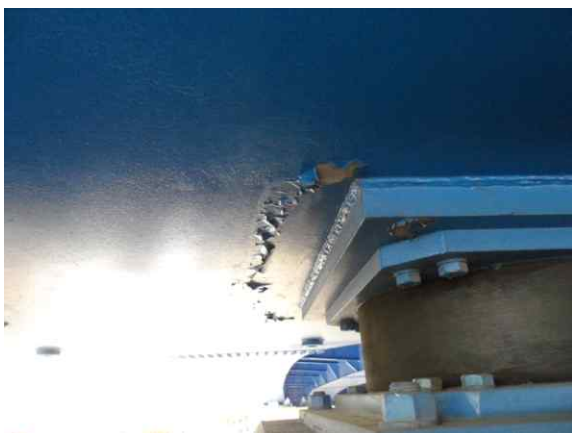
| <p>S4-G1 도장박리(범물방향)</p> | <p>S8-G1 도장박리(범물방향)</p> |

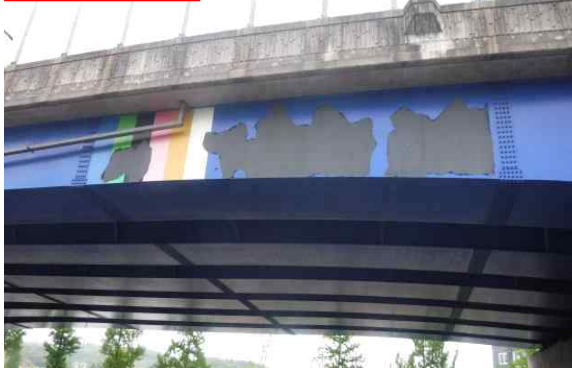
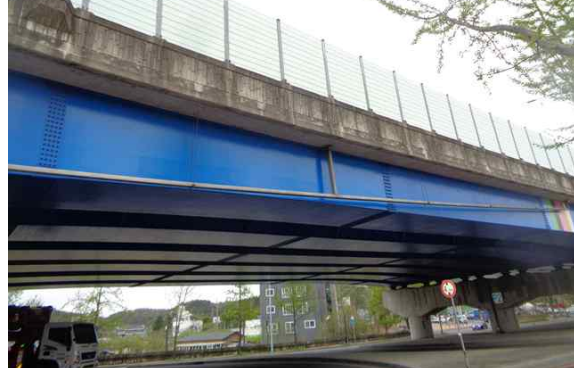
| <p>S2-G3 도장박리 보수 실시(안심방향)</p> | |

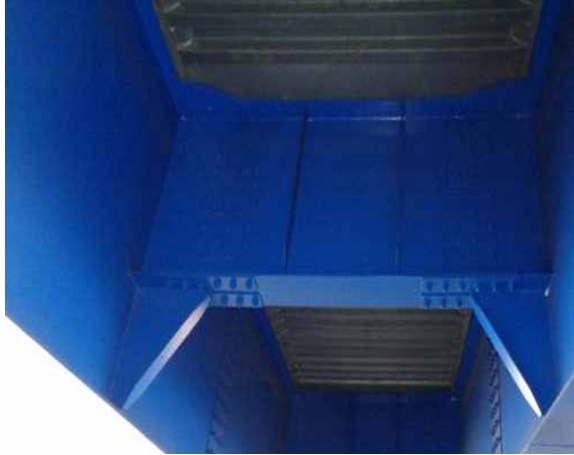
| S4-G2~3 이물질퇴적(조류서식) | 가로보 상태 양호 |

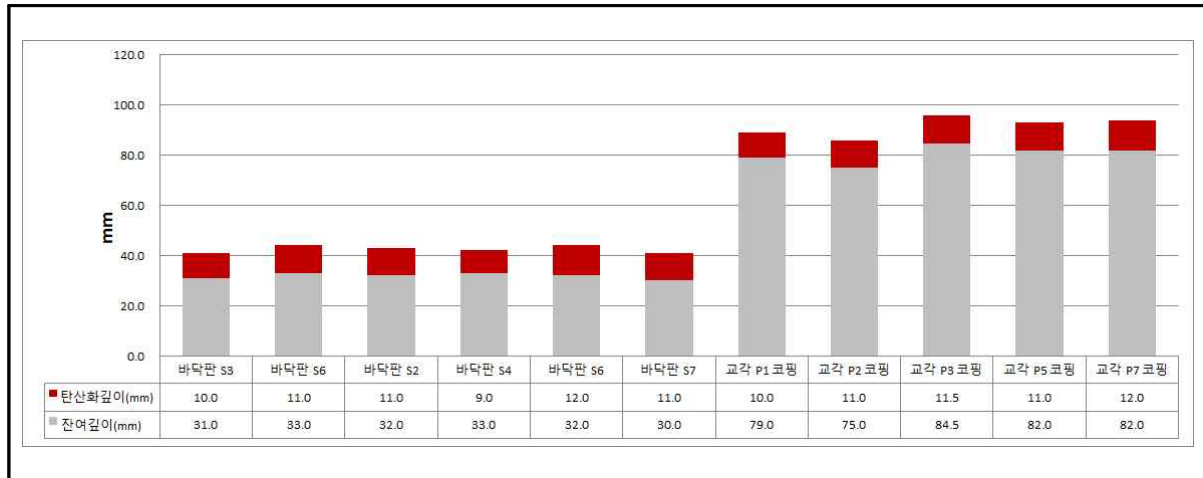
<그림 3.11> 탄산화 깊이 측정 결과

대상 구조물의 탄산화 진행정도를 검토한 결과, 탄산화 잔여깊이를 30mm이상 확보하고 있는 것으로 조사되어 평가결과 “a”등급으로 탄산화에 의한 내구성 저하는 없는 것으로 평가되었다.

기 진단 및 정밀안전점검 결과와 비교한 결과, 상부 및 하부구조의 측정위치에 따른 편차가 일부 존재하나 급격한 진전은 없는 양호한 상태로 확인되며, 탄산화 진행으로 인한 철근부식의 영향은 없는 것으로 판단된다.

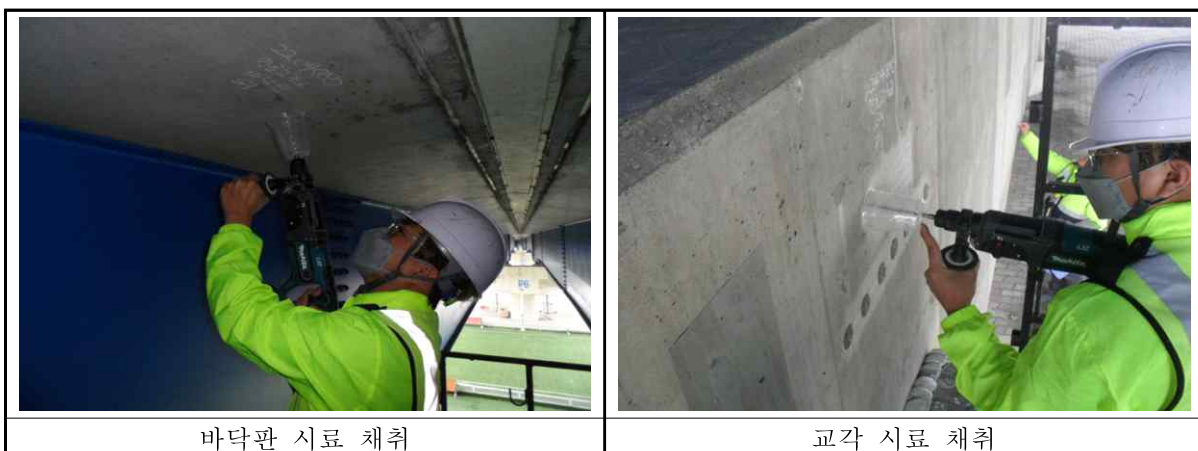
<그림 3.14> 염화물 시료 채취

염화물 함유량 시험 결과, 콘크리트 표면에서 철근 피복에 가까워질수록 그 양이 감소하는 양상으로 측정되었다. 이는 공용 중 제설작업 시 살포하는 염화칼슘이 콘크리트 표면에 부착되어 나타나는 현상으로 판단되며, 염화물은 철근 부식에 영향을 미치는 열화요인으로 이에 대한 상태평가는 철근피복 깊이에 가까운 값을 측정값으로 이용하였다.

염화물 함유량은 측정 전 개소에서  $0.3\text{kg/m}^3$  이하로서 상태평가기준 'a'로 평가되었으며, 염화물에 의한 철근 부식이 발생할 우려가 없는 것으로 판단된다.
