**범안대교 등 3개소 정밀안전진단 용역  
보 고 자 료**

**2022. 05**

**대 구 광 역 시  
대 구 동 부 순 환 도 로  
( 주 ) 명 성 엔 지 니 어 링**

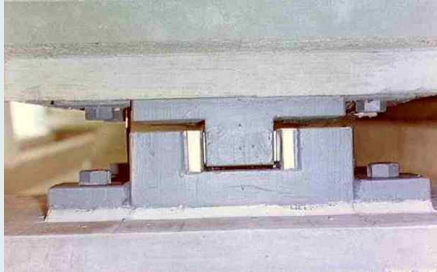
◎ 외관조사 및 내구성조사 결과를 기초한 상태평가의 B등급과 안전성평가 A등급으로 종합평가는 “본 시설물은 현재 기능 발휘에는 지장이 없으며 내구성 증진을 위하여 일부의 보수가 필요한 안전등급 B 등급” 으로 손상에 대한 보수 및 유지관리가 지속된다면 시설물의 기능을 유지하는데 문제가 없을 것으로 판단된다. 내진성능평가 결과, 일부 구간의 받침부 교축직각방향에서 내진성능이 부족한 것으로 나타났다으며, 제시한 보강 등의 조치가 필요할 것으로 판단된다. 활하중 작용 등 외력에 의한 구조적 결함이나 손상이 없는 상태로서 국부적으로 발생한 손상·결함부에 대해 보수를 시행한다면 사용재료의 건전성, 구조물의 기능성과 안전성을 더욱 확보할 수 있으므로 현재는 정밀안전진단 및 시설물의 사용제한 등의 필요치 않은 상태이다.

| 구 분 | 1안 전단키 설치 | 2안 탄성받침 교체 |
|---|---|---|
| <p>■ 공법개요</p> | <ul style="list-style-type: none"> <li>● 주형과 하부구조 공간에 받침형 전단키를 설치하여 지진시 상하부 전단키의 접촉에 의한 수평력을 부담하는 공법으로 하부연단거리가 큰 Steel Box 또는 PSC BOX 거더교, PSC Beam교 등 형식에서 주형의 하면 또는 가로보 및 교량받침 사이에 설치</li> </ul> | <ul style="list-style-type: none"> <li>● 지진력의 분산이 가능한 탄성받침으로 교체하여 받침과 교각의 내진성능을 향상</li> <li>● 지진력의 저감효과가 작아 받침의 높이가 증가하며, 지진시 받침변위 증가</li> </ul> |
| <p>■ 장 · 단점</p> | <ul style="list-style-type: none"> <li>● 시공 후 정기적인 도장 등 유지관리 필요</li> <li>● 받침형 전단키로 형하공간이 확보되는 경우 작업 가능</li> <li>● 일방향 받침의 가이드 캡과 원형단면으로 교축 및 교축직각방향에 대해 받침과 동시제어 가능</li> <li>● RC 슬래브교 등에는 작업공간 협소로 시공성 저하/10</li> </ul> | <ul style="list-style-type: none"> <li>● 상부인상후 기존받침 철거, 교체받침 설치의 일반적인 보수공법</li> <li>● 상부인상에 따른 공정 복잡 및 상부 거더 보강공 등의 추가공정 및 비용발생</li> <li>● 고무판의 부식 및 과도한 전단변형에 대한 점검 필요</li> <li>● 공사비 보통</li> </ul> |
