범안대교

2022.06

# 범안대교 정밀안전진단 및 내진성능평가 기술용역 보 고 서

대 구 광 역 시  
대구동부순환도로(주)  
[ 주 ] 명 성 엔 지 니 어 링

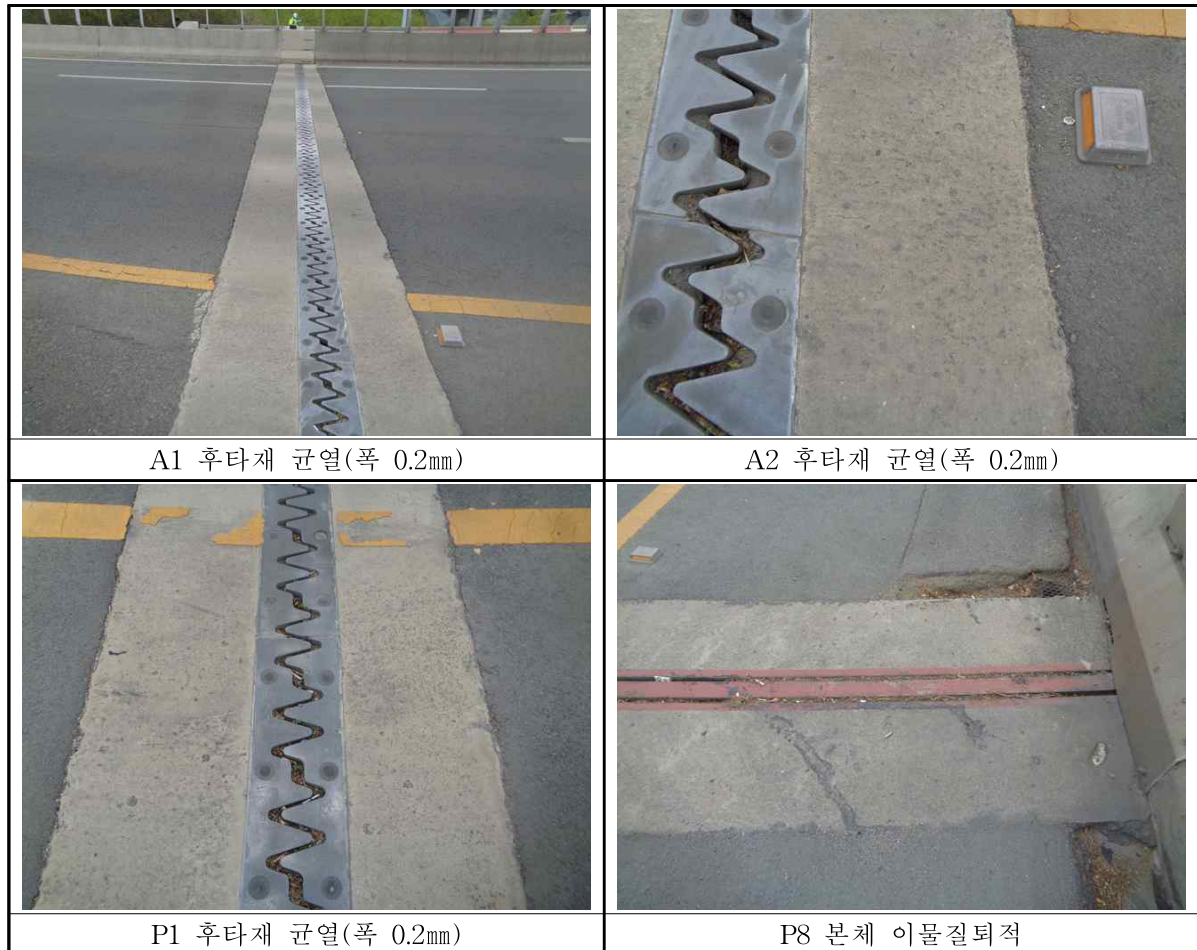
본체는 전반적으로 신축거동 상태는 양호하며, 후타재 접속부는 이격이나 단차 등이 없는 상태로 확인되었다. 기 발생한 후타재 균열(0.3mm미만)은 미보수된 상태로 진전은 미미한 편이며, 본체 이물질퇴적이 추가로 조사되었다.

- 후타재 균열(0.3mm미만) - 건조수축, 차량의 반복적인 윤회중, 온도변화, 공용기간 경과에 의한 것으로 판단되며, 표면처리를 통한 내구성 확보를 하는 것이 바람직하다.
- 본체 이물질퇴적 - 우수유입 및 퇴적물에 의한 것으로 판단되며, 원활한 신축거동을 위해 주기적인 청소를 실시하는 것이 바람직하다.

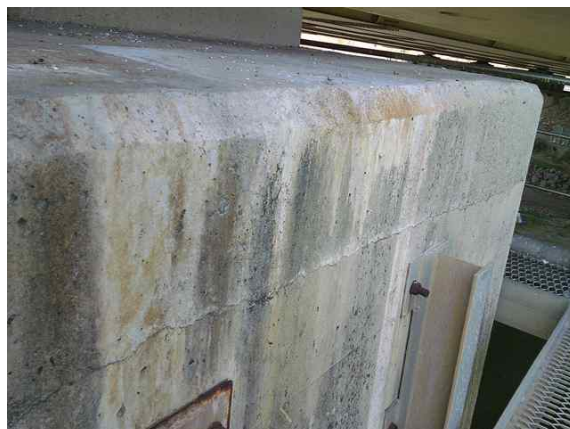
P8 코핑부 균열(폭 0.2mm)

- 거더 도장손상은 공용기간 경과, 우수유입, 보수미흡, 시공미흡 등에 의한 손상으로 내구성 확보 차원의 도장보수가 필요하며, 보수시 기존 도장 제거, 도료 품질관리 등을 통하여 재손상 발생을 방지하여야 한다. 하부구조의 균열, 파손은 내구성 확보 차원의 단면보수, 표면처리가 필요하다. 배수관 위치불량은 교량하부로의 누수오염 등 2차 손상발생을 유발하므로 길이연장 등의 조치가 필요하다.
