## 제3장 현장조사 및 시험

# 제3장 현장조사 및 시험

본 과업의 대상 교량인 ‘범안대교’는 대구광역시 수성구 가천동에 위치하고 있으며, 총연장 545.0m, 교폭은 28.9~52.0m(왕복 6차선), 최대경간장은 55.0m인 1층 시설물인 교량으로 범물·안심방향이 분리되어 시공된 상태이다. 상부구조는 S1-Steel Plate Girder, S2~S11-Steel Box Girder 형식이며, 하부구조는 역T형 교대(A1, A2), 다주식 라멘형 교각(P1~P11)으로 시공된 상태이다. 교량의 기하학적 형상은 교량 시점에서 종점으로 -2.4886%의 경사를 이루며, 횡단구배는 도로중심선에서 범물방향은 +2.0 ~ -2.0%, 안심방향은 -2.0%의 경사를 이루고 있다.

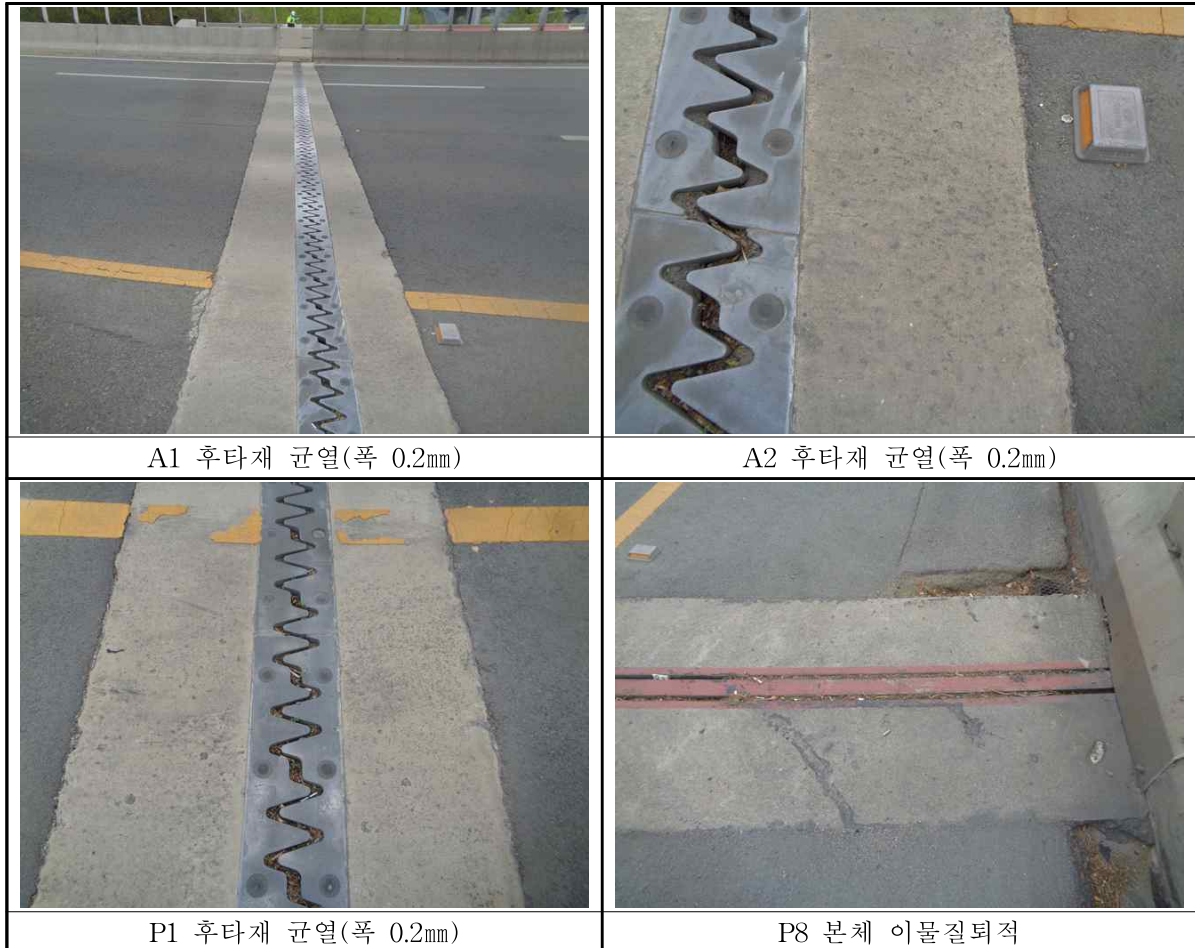
<표 3.17> 범물방향 신축이음 외관조사 결과

본체는 전반적으로 신축거동 상태는 양호하며, 후타재 접속부는 이격이나 단차 등이 없는 상태로 확인되었다. 기 발생한 후타재 균열(0.3mm미만)은 미보수된 상태로 진전은 미미한 편이며, 본체 이물질퇴적이 추가로 조사되었다.

- 후타재 균열(0.3mm미만) - 건조수축, 차량의 반복적인 윤회중, 온도변화, 공용기간 경과에 의한 것으로 판단되며, 표면처리를 통한 내구성 확보를 하는 것이 바람직하다.
- 본체 이물질퇴적 - 우수유입 및 퇴적물에 의한 것으로 판단되며, 원활한 신축거동을 위해 주기적인 청소를 실시하는 것이 바람직하다.

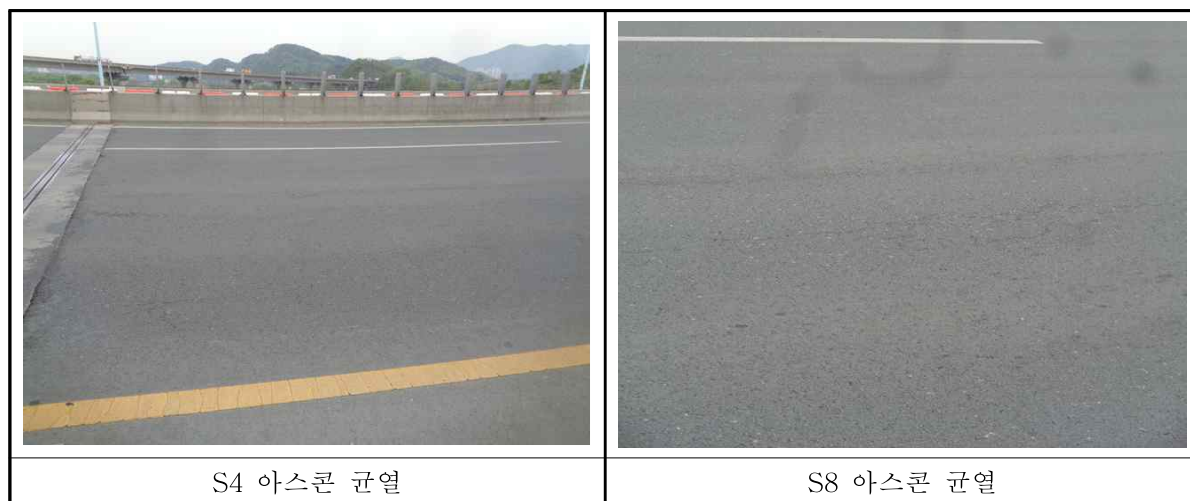
<표 3.22> 범물방향 교면포장 외관조사 결과

교면포장은 차량통행 구간은 대체로 양호한 상태이나, 신축이음장치 인접부와 차량통행이 불가능한 확폭구간의 갓길측에서 아스콘 균열 손상이 조사되었다.

- 아스콘 균열 - 공용년수 증가 및 중차량 통행에 따른 일부 구간에 발생한 손상으로, 주행차량에 영향을 미칠만한 손상은 없으나, 주기적인 관찰을 통한 유지관리 후 손상의 진전이 확인될 시 보수를 실시하는 것이 바람직하다.
