# 1. 남전천교

## 1.1 시설물의 개요

본 시설물은 경기도 화성시 비봉면 양노리 826-3에 위치한 교량으로서 총 연장 100.0m, 폭 20.9m, 왕복 4차로로 시공되어 있다.

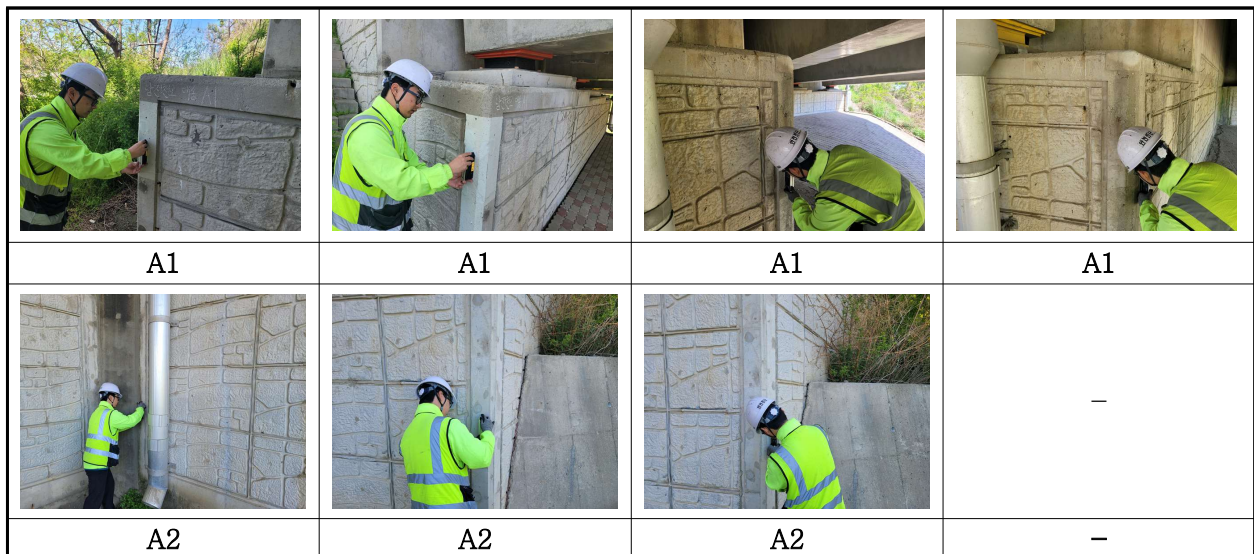
【사진 1.3.10】 교대 기울음 측정 현황

- 교대에 조사된 균열(0.3mm미만)의 경우 건조수축, 온도변화, 거푸집 조기탈거 등 복합적인 원인에 의한 손상으로 판단되며, 비구조적인 손상으로 주기적인 점검을 통한 주의관찰 후 손상의 진전시 내구성확보 차원의 표면처리 등 적절한 방안의 보수를 실시하는 것이 필요할 것으로 판단된다.
- 표면박리의 경우 우수유입, 공용기간 증가 등의 원인에 의한 손상으로 판단되며, 내구성 확보 및 2차손상 방지를 위해 단면보수 등의 적절한 보수가 필요할 것으로 판단된다.
- 교대에 대한 변위(기울음)측정 결과, 변위가 없는 양호한 상태로 측정 및 검토되었다.

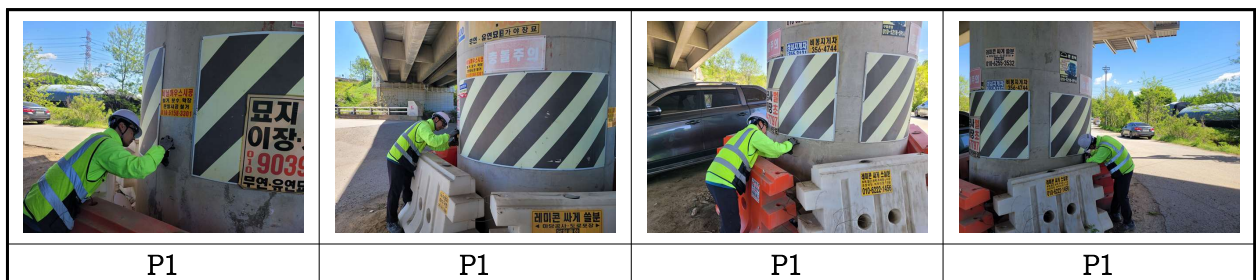
【사진 1.3.13】 교대 기울음 측정 현황

- 교각에서 조사된 균열(0.3mm미만)의 경우 건조수축, 온도변화, 거푸집 조기탈거 등 복합적인 원인에 의한 손상으로 판단되며, 비구조적인 손상으로 주기적인 점검을 통한 주의관찰 후 손상의 진전시 내구성확보 차원의 표면처리 등 적절한 방안의 보수를 실시하는 것이 필요할 것으로 판단된다.
- 재료분리의 경우 시공시 품질관리 미흡 등에 의한 손상으로 판단되며, 내구성 확보 차원에서 단면보수 등의 적절한 보수를 실시하는 것이 필요할 것으로 판단된다.
- 철근노출의 경우 시공미흡, 품질관리 미흡, 공용기간 증가 등에 의한 손상으로 판단되며, 내구성 확보 차원에서 단면보수(방청) 등의 적절한 보수를 실시하는 것이 필요할 것으로 판단된다.
- 교각에 대한 변위(기울음)측정 결과, 양호한 상태로 측정 및 검토되었다.

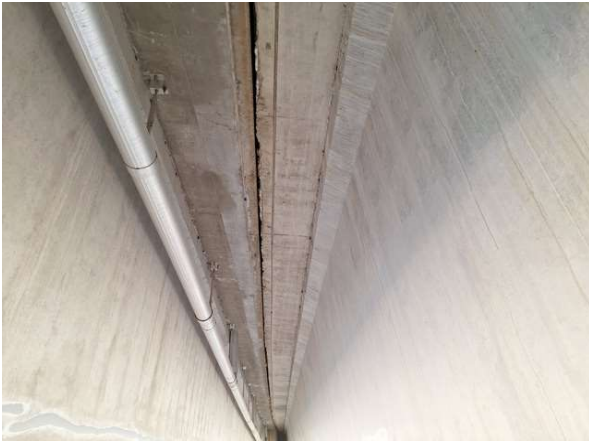
바닥판하면 S1 캔틸레버부 전경

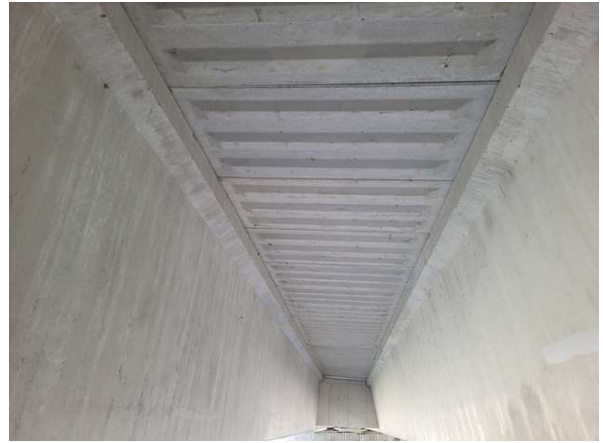
바닥판하면 S2 전경

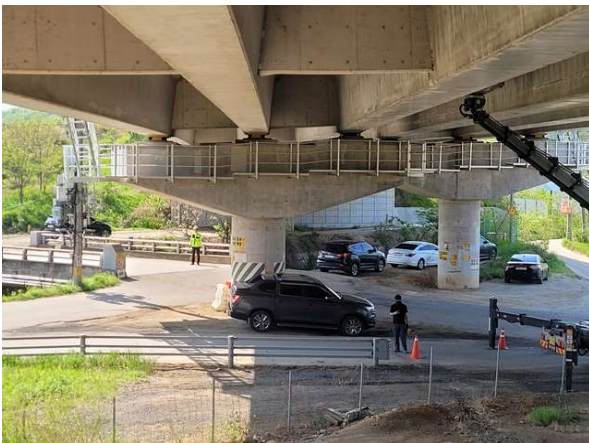
교각 P1 전경

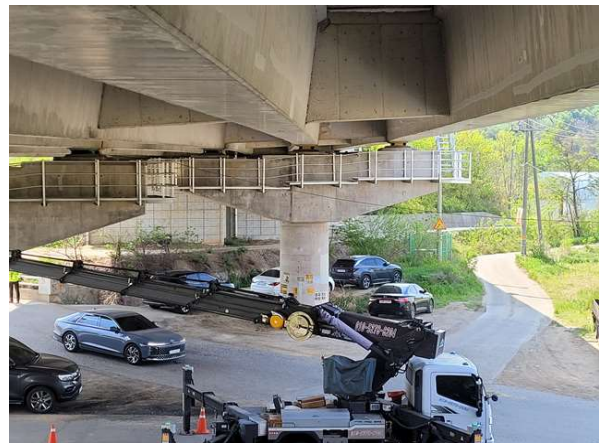
교각 P1 전경

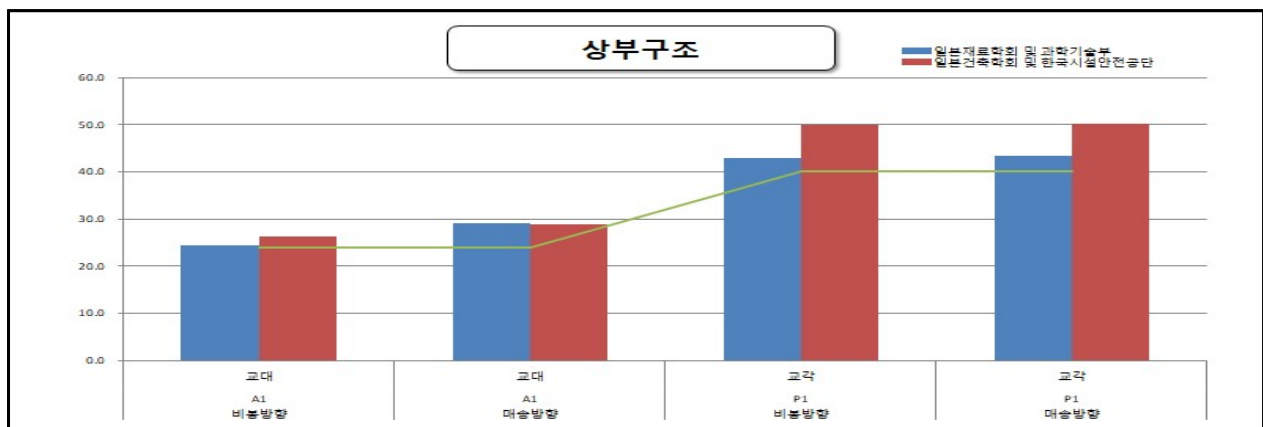
【그림 1.4.4】 하부구조 반발경도시험 측정결과

- 반발경도법에 의한 압축강도 측정결과 상부구조(바닥판 하면) 27.8~27.9MPa, 상부구조(거더) 50.3~51.7MPa, 하부구조(교대) 26.3~28.9MPa, 하부구조(교각) 49.9~50.3MPa로 측정되었으며, 설계기준 압축강도(바닥판 하면: 27.0MPa, 거더: 40.0MPa, 교대: 24.0MPa, 교각: 40.0MPa)를 전반적으로 상회하여 콘크리트의 강도상태는 양호한 것으로 확인된다. 따라서, 금회 시험을 실시한 콘크리트 강도는 공용년수 경과에 따른 강도 저하가 발생되지 않은 것으로 판단된다.
