## 2. 양노교

### 2.1 시설물의 개요

본 시설물은 경기도 화성시 비봉면 양노리 514-1에 위치한 교량으로서 총 연장 60.0m, 폭 26.0m, 왕복 4차로로 시공되어 있다.

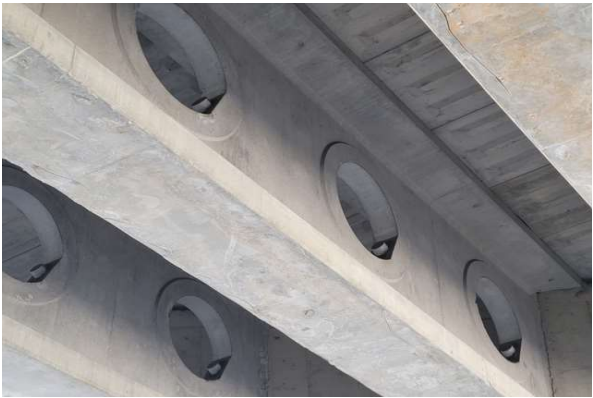
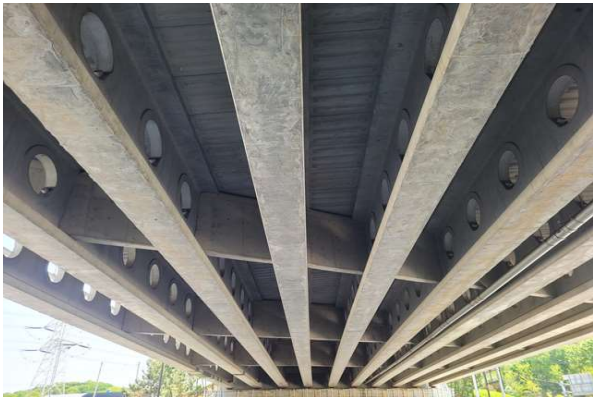
| 손상현황 | • S1 거더 상태양호 | 손상현황 | • S1 거더 상태양호 |

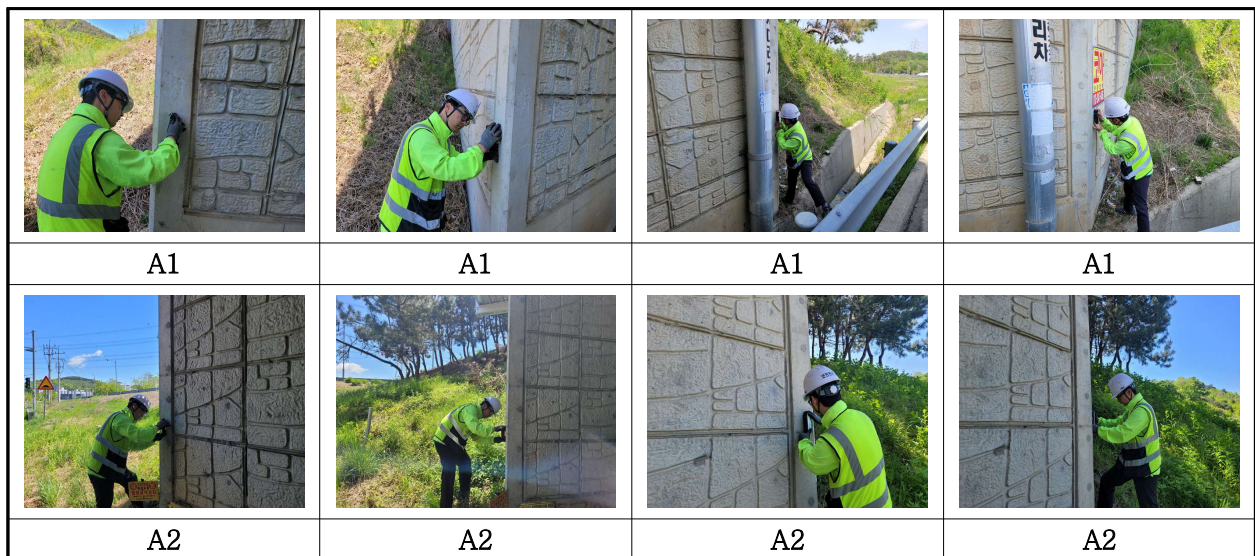
【사진 2.3.10】 교대 기울음 측정 현황

- 조사된 균열(0.3mm미만)의 경우 건조수축, 거푸집 조기탈거 등에 의한 손상으로 구조적인 영향을 미치는 손상은 아니나 내구성확보 차원의 표면처리 등의 적절한 보수를 실시하는 것이 바람직하다.
- 조사된 재료분리의 경우 시공초기 다짐미흡, 마감미흡 등에 의한 손상으로 구조적인 영향을 미치는 손상은 아니나 내구성확보 차원의 단면보수 등의 적절한 보수를 실시하는 것이 바람직하다.
- 교대에 대한 변위(기울음)측정 결과, 변위가 없는 양호한 상태로 측정 및 검토되었다.

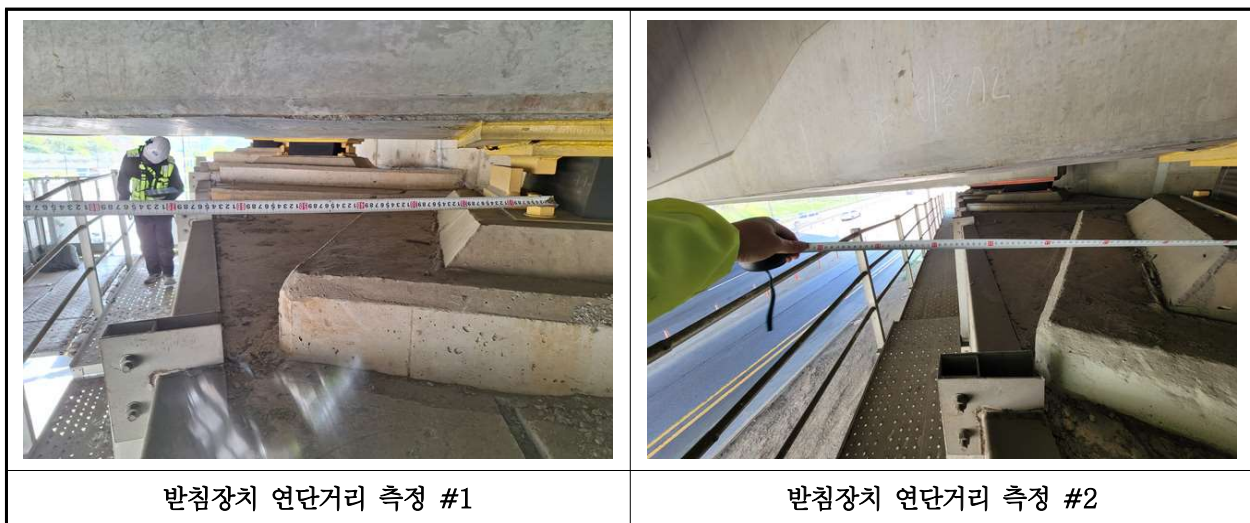
받침장치 연단거리 측정 #1

- 연단거리 측정 결과, 전 개소 모두 실측 연단거리가 계산 연단거리를 상회하고 있는 것으로 측정되어 설계기준을 만족하고 있는 것으로 검토되었다.

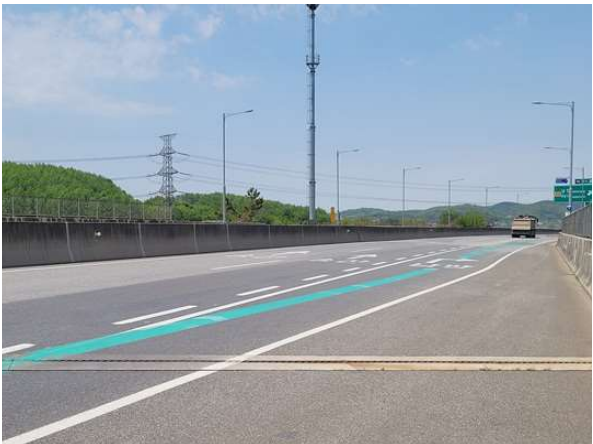
| 손상현황 | • S1 교면포장 비봉방향 상태양호 | 손상현황 | • S1 교면포장 매송방향 상태양호 |

- 교면포장은 현재 양호한 상태로 확인되었으며, 주기적인 점검을 통한 손상의 발생여부 확인 등의 유지관리가 요구된다.

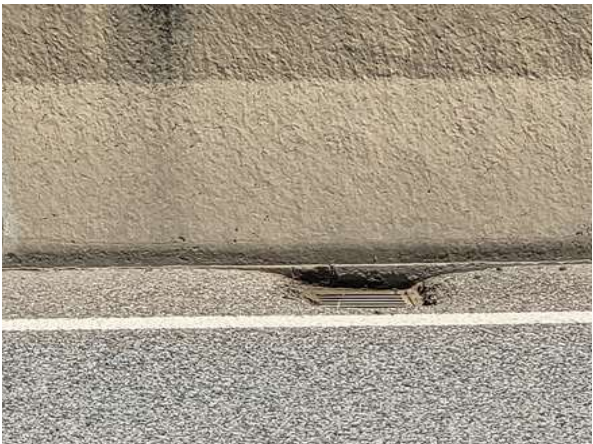
| 손상현황 | • S1 배수구 상태양호 | 손상현황 | • S1 배수관 상태양호 |

- 배수시설은 현재 양호한 상태로 확인되었으며, 주기적인 점검을 통한 손상의 발생여부 확인 등의 유지관리가 요구된다.

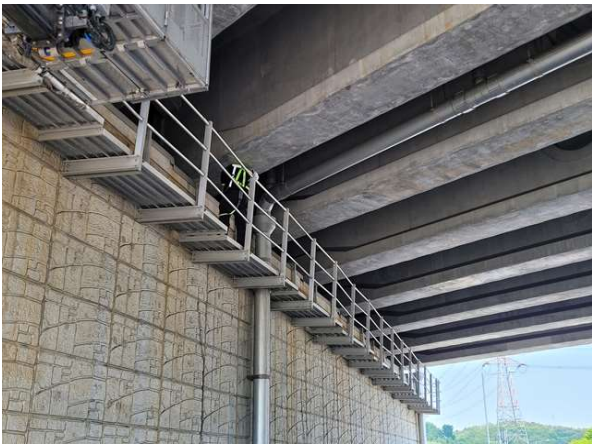
| 손상현황 | • A1 점검시설 점검로 상태양호 | 손상현황 | • A2 점검시설 점검로 상태양호 |

- 교량 점검시설에 대한 현장조사 결과, 손상이 없는 양호한 상태로 조사되었으나 주기적인 점검을 통한 손상의 발생여부를 확인하는 유지관리가 필요할 것으로 판단된다.

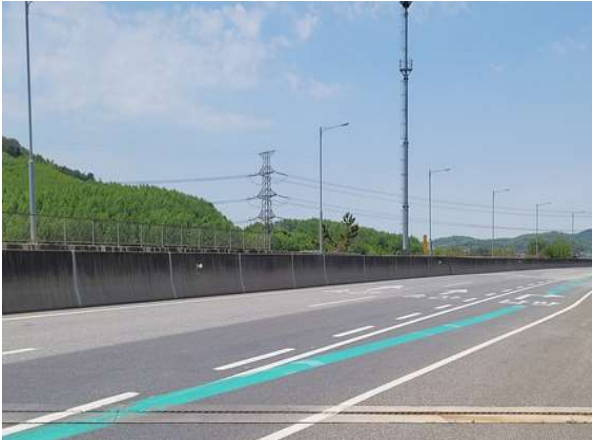
| 손상현황 | • S1 가로등 상태 현황 | 손상현황 | • S1 낙하물방지망 상태 현황 |

- 기타시설에 대한 현장조사 결과, 손상이 없는 양호한 상태로 조사되었으나 주기적인 점검을 통한 손상의 발생여부를 확인하는 유지관리가 필요할 것으로 판단된다.

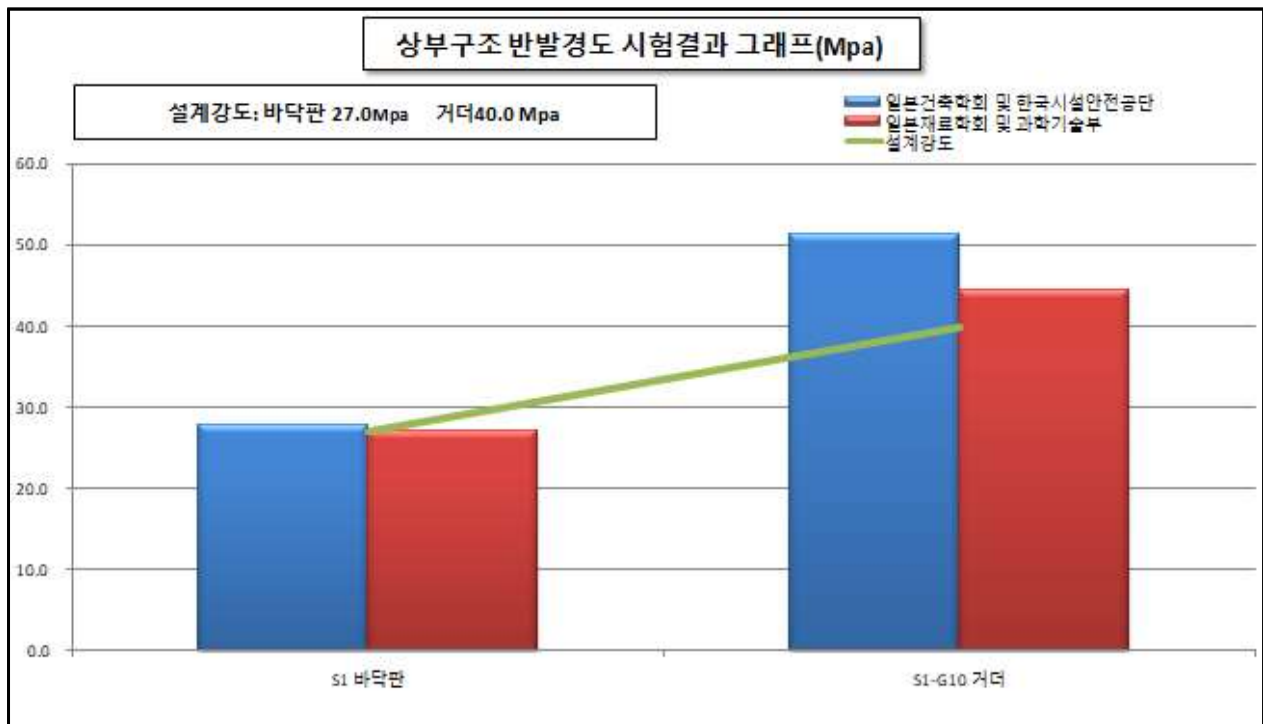
【그림 2.4.2】 범물방향 상부구조 반발경도시험 측정결과

- 반발경도법에 의한 압축강도 측정결과 상부구조(바닥판 하면) 27.2~27.9MPa, 상부구조(거더) 44.5~51.3MPa, 하부구조(교대) 26.1~27.0MPa로 측정되었으며, 설계기준 압축강도(바닥판 하면: 27.0MPa, 거더: 40.0MPa, 교대 및 교각: 24.0MPa)를 전반적으로 상회하여 콘크리트의 강도상태는 양호한 것으로 확인된다. 따라서, 금회 시험을 실시한 콘크리트 강도는 공용년수 경과에 따른 강도 저하가 발생되지 않은 것으로 판단된다.

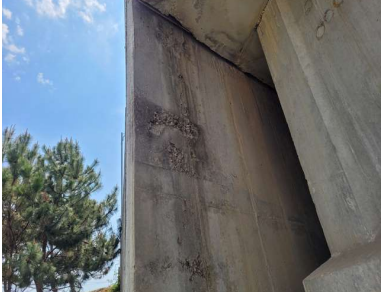
| ④ 교대 A2 재료분리 - 진전<br>여부확인 | ⑤ 신축이음 A1 하부 누수, - 진전 여부확인 | |

- 교대에서 조사된 누수흔적의 경우 신축이음부를 통한 우수유입, 장기공용 등 복합적인 원인에 의한 것으로 판단되며, 즉각적인 보수보다는 주기적인 점검을 통한 유지관리 후 신축이음과 보수공사와 연계하여 표면처리 등 적절한 방안의 보수가 필요할 것으로 판단된다.
- 조사된 백태의 경우 신축이음부를 통한 우수유입, 장기공용 등 복합적인 원인에 의한 것으로 판단되며, 구조적인 손상은 아니나 내구성 확보차원의 표면처리 등의 적절한 보수를 실시하는 것이 바람직하다.
- 조사된 균열(0.3mm미만)의 경우 건조수축, 거푸집 조기탈거 등에 의한 손상으로 구조적인 영향을 미치는 손상은 아니나 내구성 확보 차원의 표면처리 등의 적절한 보수를 실시하는 것이 바람직하다.
- 조사된 재료분리의 경우 시공초기 다짐미흡, 마감미흡 등에 의한 손상으로 구조적인 영향을 미치는 손상은 아니나 내구성 확보 차원의 단면보수 등의 적절한 보수를 실시하는 것이 바람직하다.
- 교대에 대한 변위(기울음)측정 결과, 변위가 없는 양호한 상태로 측정 및 검토되었다.

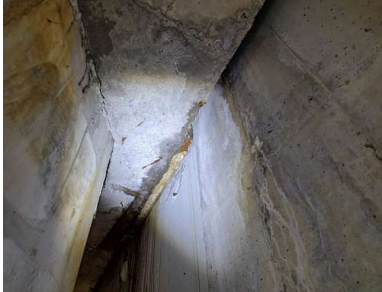
- 조사된 부식, 채수의 경우 공용기간 증가, 비산먼지퇴적, 열화 등에 의한 손상으로 점검당시 신축이음장치의 기능성에 영향을 미치는 손상은 아니므로 주의관찰 후 재도장 등의 보수를 실시하는 것이 바람직 하다.
- 조사된 하부누수의 경우 주행차량의 윤하중, 장기공용 등에 의한 손상으로 판단되며, 교면수 유입에 의해 콘크리트 부재(바닥판, 거더, 교대) 표면오염 및 교량받침 부식 등의 손상을 발생시킬 수 있으나 정도가 경미하여 주의관찰 후 신축이음 교체 등의 보수를 실시하는 것이 필요하다.
- 신축이음장치에 대한 실측유간은 바닥판, 거더, 신축이음 유간 중 여유량이 가장 작은 신축이음 유간으로 검토하였고, 전개소 모두 검토온도에 대한 충분한 여유량을 확보하고 있는 것으로 평가되었다.
