제 1 장 보강토옹벽(STA0+742~802[우])

# 제1장 보강토 옹벽(STA0+742-802(우))

본 과업 대상 시설물인 보강토 옹벽(STA0+742-802(우))에 대한 옹벽현황은 다음 표와 같다.

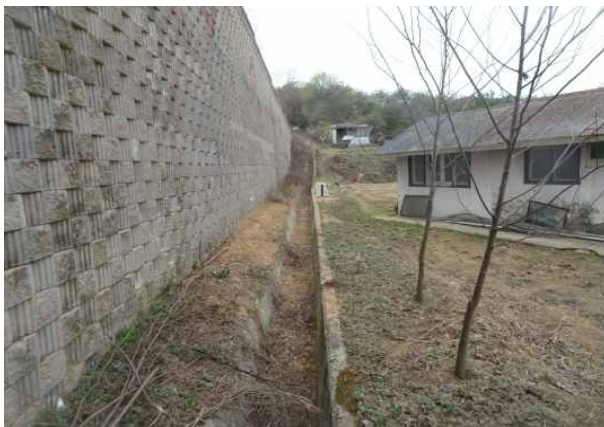
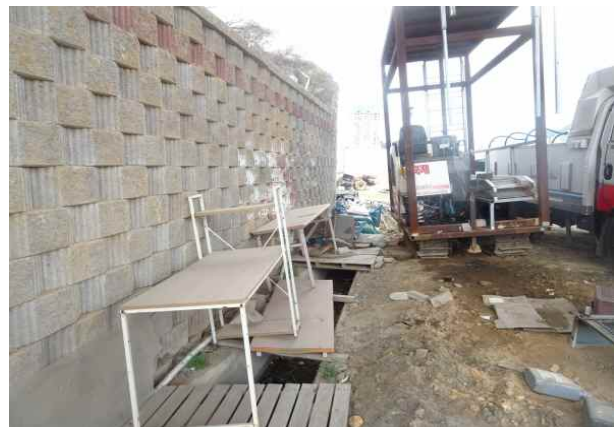
<사진 1.3.2> 기초부 전경 및 손상현황

- 옹벽 기초는 지반내로 근입되어 있고, 하부 지반은 배수로가 설치되어 있다. 배수로 설치되어있는 점검로를 통하여 도보점검으로 전 구간 상세조사를 하였으며, 지반 침식으로 인한 기초부 세굴, 침하, 전도, 활동 등의 발생유무를 중점적으로 조사하였다.
- 외관조사 결과, 지반침식으로 인한 세굴, 침하, 전도, 활동 등의 옹벽의 외적 안정성을 저해할만한 손상이 발생되지 않은 대체적으로 양호한 상태인 것으로 조사되었으며, 향후 신규손상 발생여부에 대해 주기적인 주의관찰을 통한 유지관리가 요구된다.

- 금회 점검결과, 신규손상은 발견되지 않았으며 향후 공용기간 경과에 따른 지반 침하, 세굴, 전도, 활동 등의 신규손상 발생여부를 지속관찰 하여야 할 것으로 판단된다.

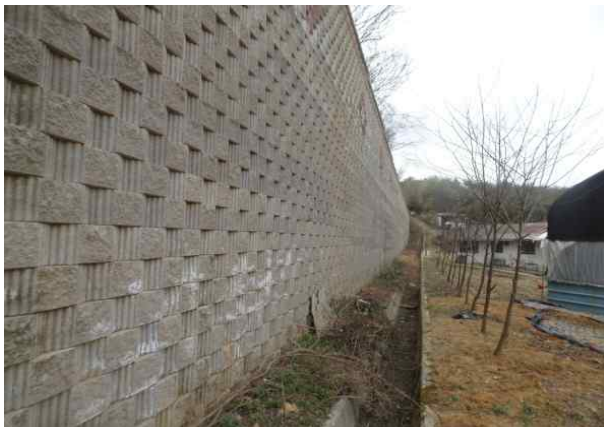
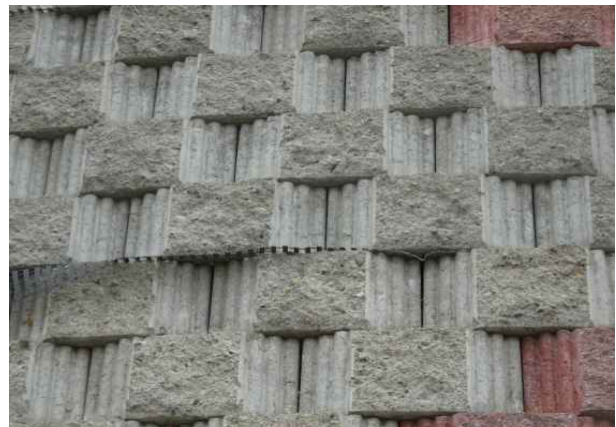
&lt;사진 1.3.3&gt; 전면부 전경 및 손상현황

- 옹벽 전면벽체는 블록식으로 시공되어 있으며, 전면판은 단부 토립자의 이완을 방지하고, 보강재에 인장저항력을 발생시켜 보강토체의 내적안정성을 확보하는 주요부재로서 노출된 부분에 대하여 파손 및 손상, 균열, 유실, 이격, 배부름 등의 손상 발생여부를 조사하였다.
- 외관조사 결과 일부구간에서 블록균열 및 블록파손이 조사되었다. 균열은 발생위치가 주로 벽체 중앙부로 전체 높이에 걸쳐 분포하지 않고, 규모가 경미한 점으로 봤을 때, 시공 초기 블록의 조적과정에서 블록간 수평 불일치에 의한 하단 블록과 밀착 부족상태에서 상단 블록의 자중에 의한 경우와 경과년수를 고려했을 때 옹벽토체가 안정화를 찾는 과정에 의한 경우 등의 복합적인 원인에 의한 것으로 추정된다.
- 안전을 우려할 정도의 손상은 아니나 블록의 내구성 확보를 위하여 보수를 실시하고, 이에 대한 지속적인 주의관찰이 필요한 것으로 판단된다.

- 금회 점검시 기존에 없던 블록덮개 균열이 신규로 발견되었으며, 발생정도는 경미한 수준인 것으로 조사되었다.
- 전차 손상인 균열( $cw=0.3mm$ 이상)의 경우 손상의 추가 발견으로 인해 수량이 증가하였다.
- 손상 심각성은 위치, 형태, 크기를 고려하였을 때, 기능발휘에 문제가 없는 정도이므로 낮은 수준으로 판단된다.

- 균열 : 진행성이 거의 없는 점을 고려할 때, 시공초기 블록의 조적과정에서 블록간 수평 불일치에 의한 하단 블록과 밀착 부족상태에서 상단 블록의 자중에 의한 경우와 경과년수를 고려하여 옹벽토체가 안정화를 찾는 과정에 의한 경우 등의 복합적인 원인에 의한 것으로 판단되며, 방치 시 동절기 염화칼슘 및 우천 시 수분 등의 침투 시 열화를 가속화하여 박리 등으로 발전될 수 있으므로 안전성 및 내구성 확보를 위하여 균열의 크기에 따라 적절한 보수를 하는 것이 바람직하다.
- 파손 : 발생위치가 불규칙하고, 손상크기가 작으며, 진행성이 거의 없는 점을 고려할 때, 공용 중 외부 충격에 의한 손상으로서 중대결함은 아닌 것으로 판단되며, 방치 시 손상 부위로 표면수 및 우수유입에 의해 손상확대 및 추가 박락으로 주행차량의 안전에 영향을 줄 수 있으므로 안전성 및 내구성 확보를 위하여 단면보수하는 것이 바람직하다.

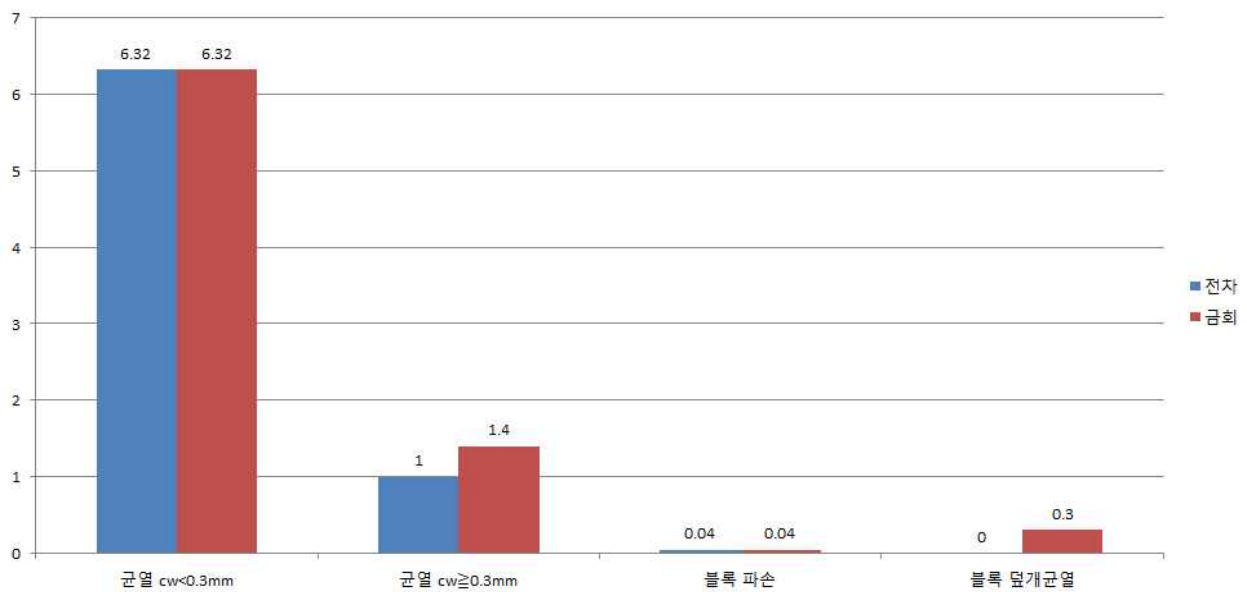
- 블록 덮개균열 : 공용초기 손상으로서 시공 후 마감불량 및 외력에 의한 블록이동으로 판단된다. 블록 설치불량은 사용성 및 내구성 확보를 위한 재설치가 필요하며, 전도는 상태변화를 지속관찰하여 진전여부에 따라 적절하게 조치하는 것이 바람직하다.

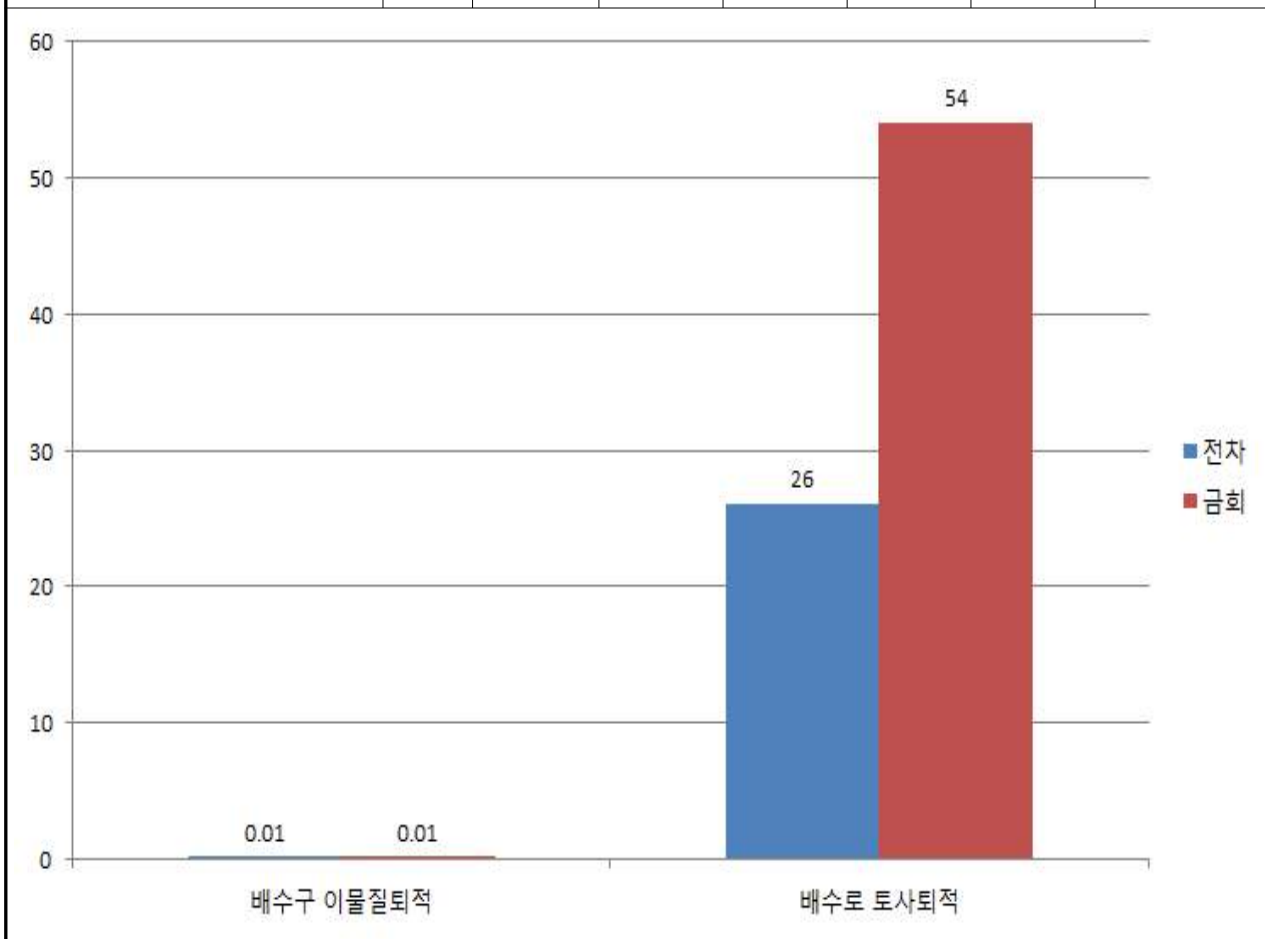
외관조사 결과, 기존손상인 배수구 이물질퇴적 배수로 토사퇴적이 확인되었고, 배수로 토사퇴적의 손상이 추가로 발견되었다. 이 외 특이결함이 없는 양호한 상태로 조사되었다.

금회 점검결과, 배수로 토사퇴적이 추가로 발견되었으며, 주기적인 점검을 통하여 손상의 확대 및 신규손상 발생여부를 지속관찰 하여야 할 것으로 판단된다.

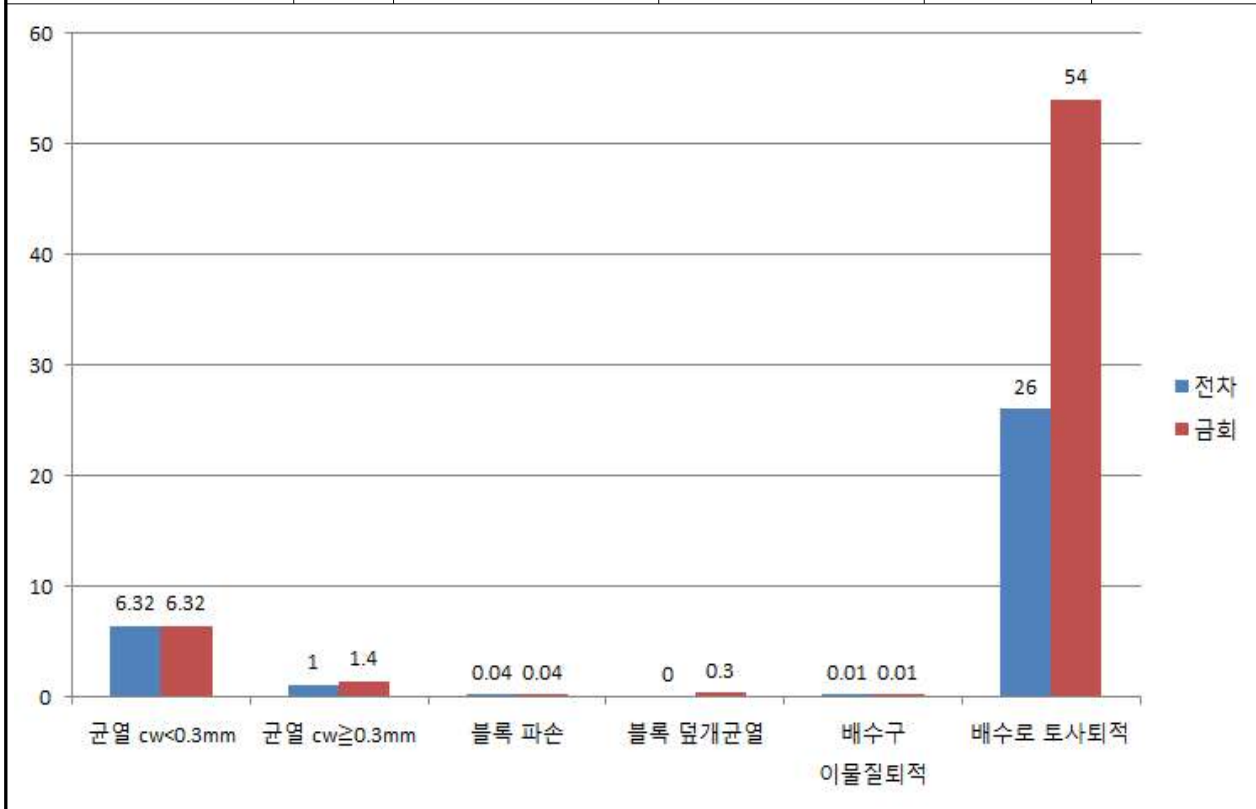
2020년 06월 정밀안전점검과 비교 검토결과, 금회 점검에서 블록 균열  $cw \geq 0.3mm$ , 배수로 토사퇴적의 손상이 추가로 조사되었고, 블록 덮개균열이 신규로 발견되었다. 그 외, 전반적으로 양호한 것으로 분석되었으며, 이는 주로 시공당시 발생한 초기결함과 환경적 요인에 의한 손상의 추가발견에 의한 것으로 판단된다. 점검일 현재 발생한 주요 손상부에 대하여 보수를 실시한다면 내구성 및 사용성에 문제는 없을 것으로 판단된다.

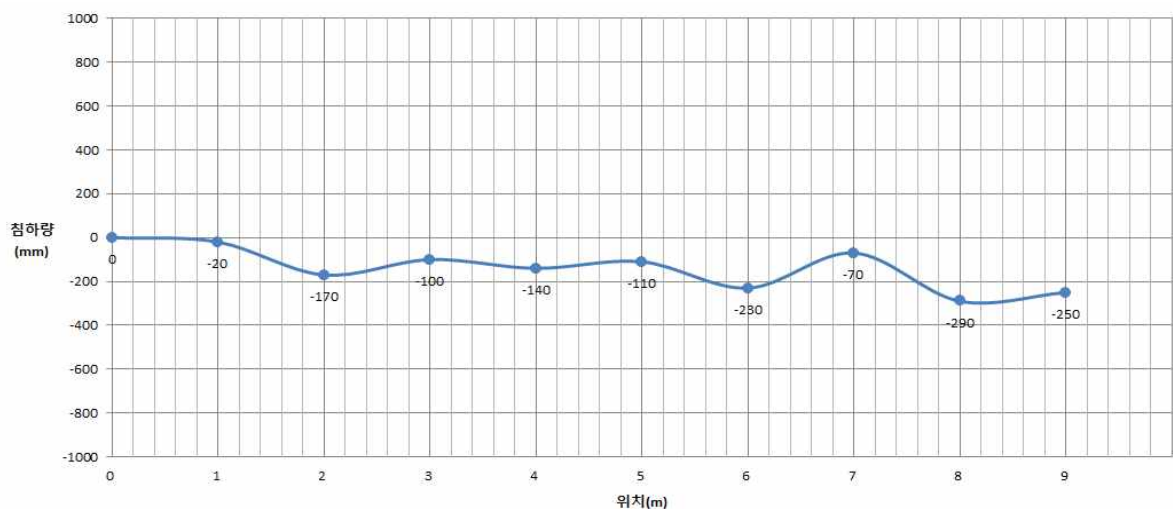
본 옹벽에 대한 수준측량 측정 결과, 옹벽의 측정된 종단 선형이 설계도면과 유사한 것으로 비교되었으나, 9구간에서 최대 침하량이 29.0cm으로 확인되었다. 수치상으론 침하가 있는 것으로 조사되었지만, 측량의 오차가 있기에 많은 침하량으로 보이지 않는 것으로 판단된다. 수치상 9구간 29cm(d등급)으로 “침하의 정도가 보통정도이나 지속적인 관찰로 진행성을 감시할 정도의 상태”로 분석되었다.
