# 제 2 장 보강토 옹벽(STA5+160~385[좌])

본 과업 대상 옹벽은 내리IC 진입 램프도로 쌓기부의 보강토옹벽으로 총 연장 234.0m, 최고 높이 7.9m의 2종 시설물이다.

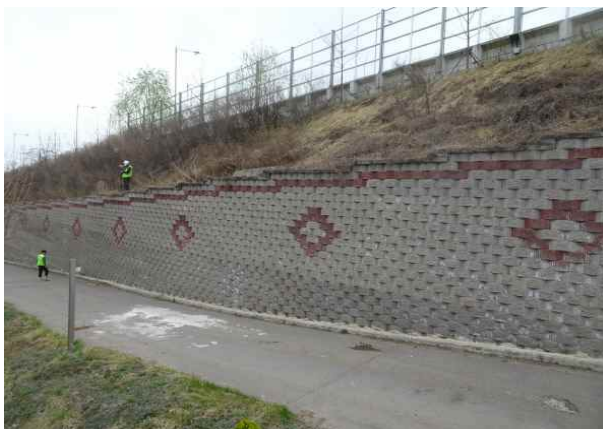
- 옹벽 기초는 지반내로 근입되어 있고, 하부 지반은 배수로가 설치되어 있다. 배수로 설치되어 있는 점검로를 통하여 도보점검으로 전 구간 상세조사를 하였으며, 지반 침식으로 인한 기초부 세굴, 침하, 전도, 활동 등의 발생유무를 중점적으로 조사하였다.
- 외관조사 결과, 지반침식으로 인한 세굴, 침하, 전도, 활동 등의 옹벽의 외적 안정성을 저해할만한 손상이 발생되지 않은 대체적으로 양호한 상태인 것으로 조사되었으며, 향후 신규손상 발생여부에 대해 주기적인 주의관찰을 통한 유지관리가 요구된다.

기초부 전경

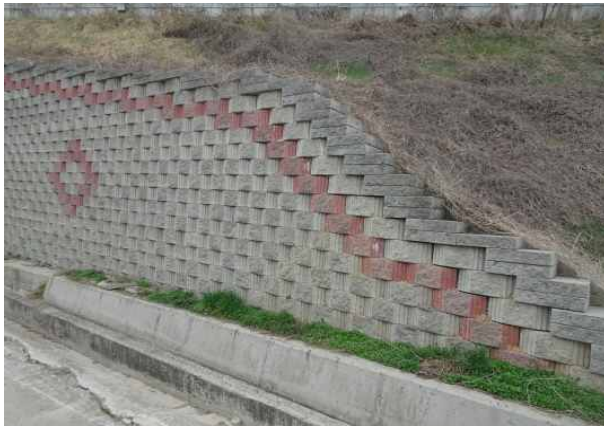
- 옹벽 전면벽체는 블록식으로 시공되어 있으며, 전면판은 단부 토립자의 이완을 방지하고, 보강재에 인장저항력을 발생시켜 보강토체의 내적안정성을 확보하는 주요부재로서 노출된 부분에 대하여 파손 및 손상, 균열, 유실, 이격, 배부름 등의 손상 발생여부를 조사하였다.
- 외관조사 결과 일부구간에서 블록균열이 조사되었다. 균열은 발생위치가 주로 벽체 중앙부로 전체 높이에 걸쳐 분포하지 않고, 규모가 경미한 점으로 봤을 때, 시공초기 블록의 조적 과정에서 블록간 수평 불일치에 의한 하단 블록과 밀착 부족상태에서 상단 블록의 자중에 의한 경우와 경과년수를 고려했을 때 옹벽토체가 안정화를 찾는 과정에 의한 경우 등의 복합적인 원인에 의한 것으로 추정된다.
- 안전을 우려할 정도의 손상은 아니나 블록의 내구성 확보를 위하여 보수를 실시하고, 이에 대한 지속적인 주의관찰이 필요한 것으로 판단된다.

전면부 전경

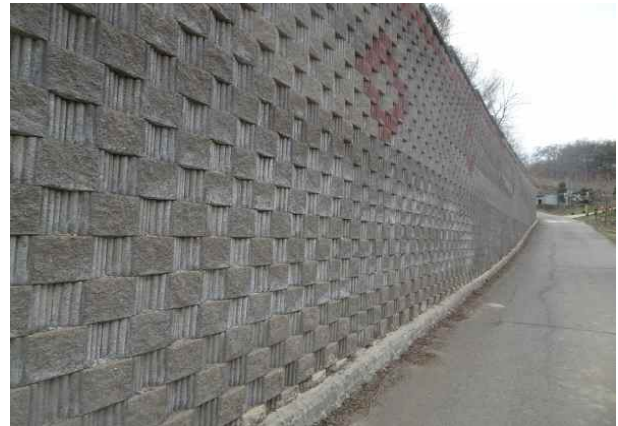
전면부 전경

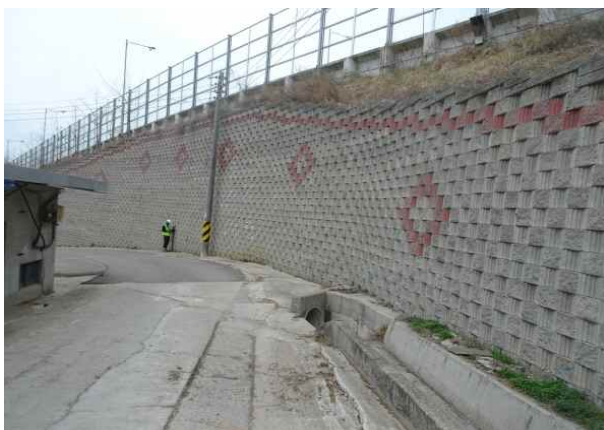
전면부 전경

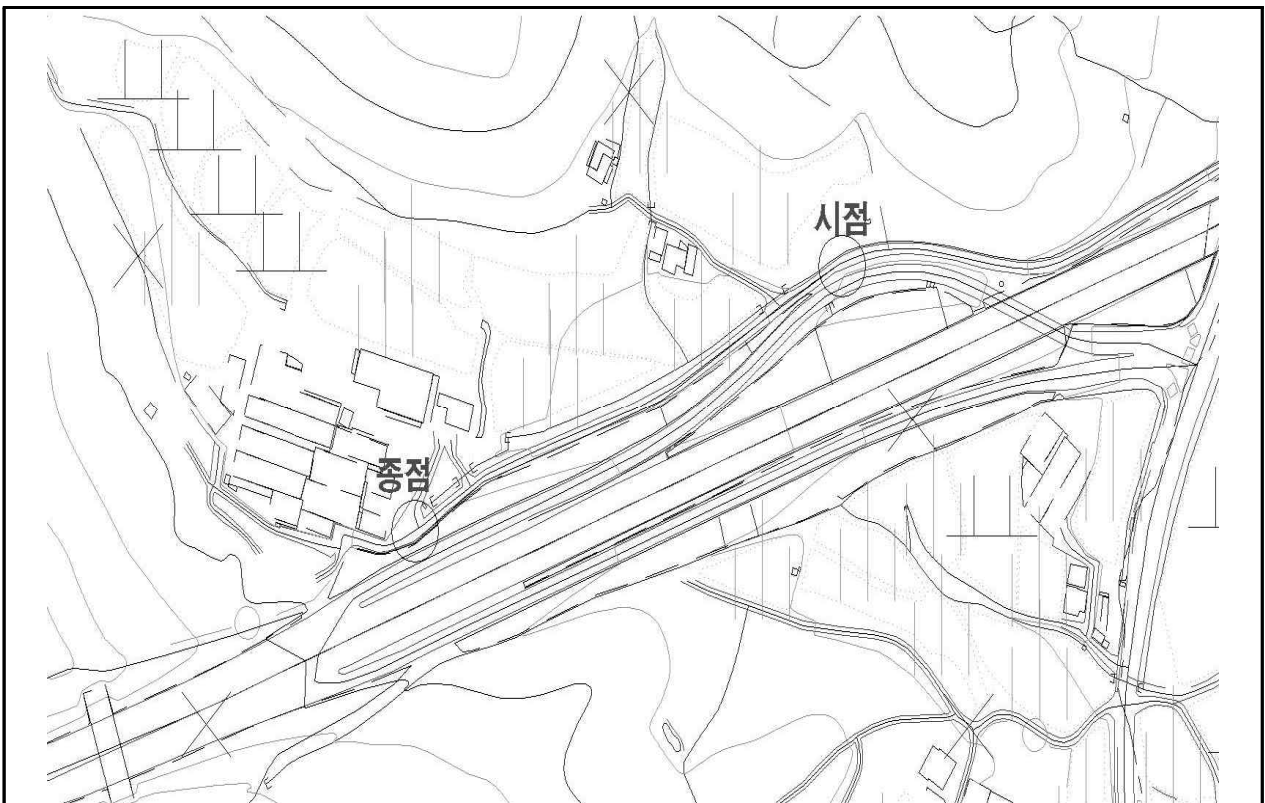
&lt;그림 2.3.1&gt; 설계도면 선형과 금회 실측 값 비교

토탈스테이션을 이용하여 옹벽의 현황측량을 실시하고 횡단면도를 통해 확인 결과 패널의 변위, 침하, 전도 등은 발생하지 않은 것으로 조사되었다. 측량결과는 부록에 수록하였다.

본 옹벽에 대하여 현장에서 GPS수신기를 사용하여 선형측량 및 수준측량을 실시하였다. 측량 전 보강토 옹벽의 시점부터 종점까지 20m 간격으로 측점을 분할한 후 측량을 실시하였고, GPS수신기의 좌표체계(GRS80)는 기존 설계좌표체계(Bessel)와 다른 좌표체계를 사용하였기에 금회 결과와의 비교는 국토정보플랫폼에서 제공하는 수치지형도를 사용하여 선형비교를 하였으며, 결과의 평균을 결과 값으로 산정하여 측량 시 발생하는 측정 오차를 최소화하였다.
