# 제 3 장 보강토 옹벽(STA5+255~563[우])

본 과업 대상 옹벽은 내리IC 출입 램프도로 쌓기부의 보강토옹벽으로 총 연장 311.0m, 최고 높이 7.7m의 2종 시설물이다.

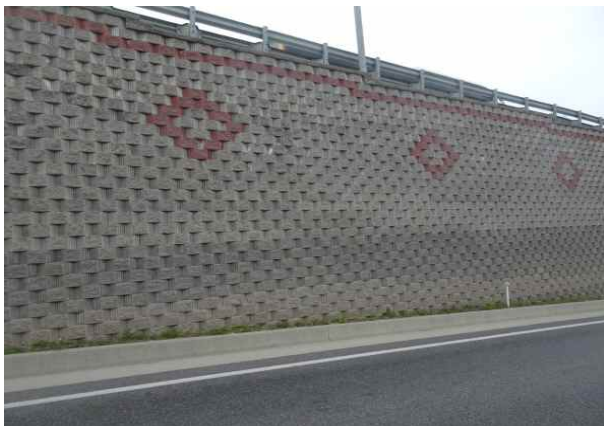
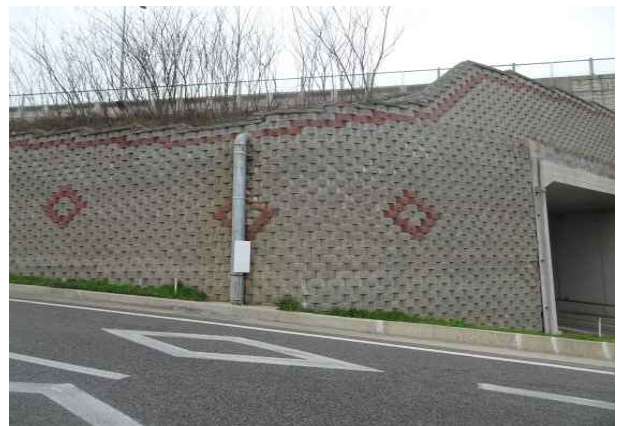
&lt;사진 3.3.3&gt; 전면부 전경 및 손상현황

- 옹벽 전면벽체는 블록식으로 시공되어 있으며, 전면판은 단부 토립자의 이완을 방지하고, 보강재에 인장저항력을 발생시켜 보강토체의 내적안정성을 확보하는 주요부재로서 노출된 부분에 대하여 파손 및 손상, 균열, 유실, 이격, 배부름 등의 손상 발생여부를 조사하였다.
- 외관조사 결과 신규손상으로 블록파손이 발견되었고, 기존손상으로 블록균열이 조사되었다. 균열은 발생위치가 주로 벽체 중앙부로 전체 높이에 걸쳐 분포하지 않고, 규모가 경미한 점으로 봤을 때, 시공초기 블록의 조적과정에서 블록간 수평 불일치에 의한 하단 블록과 밀착 부족상태에서 상단 블록의 자중에 의한 경우와 경과년수를 고려했을 때 옹벽토체가 안정화를 찾는 과정에 의한 경우 등의 복합적인 원인에 의한 것으로 추정된다. 블록파손은 구조적인 파손이 아닌 외부의 충격으로 인한 손상으로 판단된다.
- 안전을 우려할 정도의 손상은 아니나 블록의 내구성 확보를 위하여 보수를 실시하고, 이에 대한 지속적인 주의관찰이 필요한 것으로 판단된다.

- 금회 점검시 기존에 없던 블록파손이 신규로 발견되었으며, 발생정도는 경미한 수준인 것으로 조사되었다.
- 전차 손상인 균열(cw=0.3mm이상)의 경우 손상의 추가 발견으로 인해 수량이 증가하였고, 균열(cw=0.3mm미만)은 추가손상이 없이 조사되었다.
- 전차 손상인 균열이 보수흔적이 발견되었지만, 보수 미흡으로 인해 손상으로 그대로 두었다.
- 손상 심각성은 위치, 형태, 크기를 고려하였을 때, 기능발휘에 문제가 없는 정도이므로 낮은 수준으로 판단된다.

- 균열 : 진행성이 거의 없는 점을 고려할 때, 시공초기 블록의 조적과정에서 블록간 수평 불일치에 의한 하단 블록과 밀착 부족상태에서 상단 블록의 자중에 의한 경우와 경과년수를 고려하여 옹벽토체가 안정화를 찾는 과정에 의한 경우 등의 복합적인 원인에 의한 것으로 판단되며, 방치 시 동절기 염화칼슘 및 우천 시 수분 등의 침투 시 열화를 가속화하여 박리 등으로 발전될 수 있으므로 안전성 및 내구성 확보를 위하여 균열의 크기에 따라 적절한 보수를 하는 것이 바람직하다.
- 파손 : 발생위치가 불규칙하고, 손상크기가 작으며, 진행성이 거의 없는 점을 고려할 때, 공용 중 외부 충격에 의한 손상으로서 중대결함은 아닌 것으로 판단되며, 방치 시 손상부위로 표면수 및 우수유입에 의해 손상확대 및 추가 박락으로 주행차량의 안전에 영향을 줄 수 있으므로 안전성 및 내구성 확보를 위하여 단면보수 하는 것이 바람직하다.

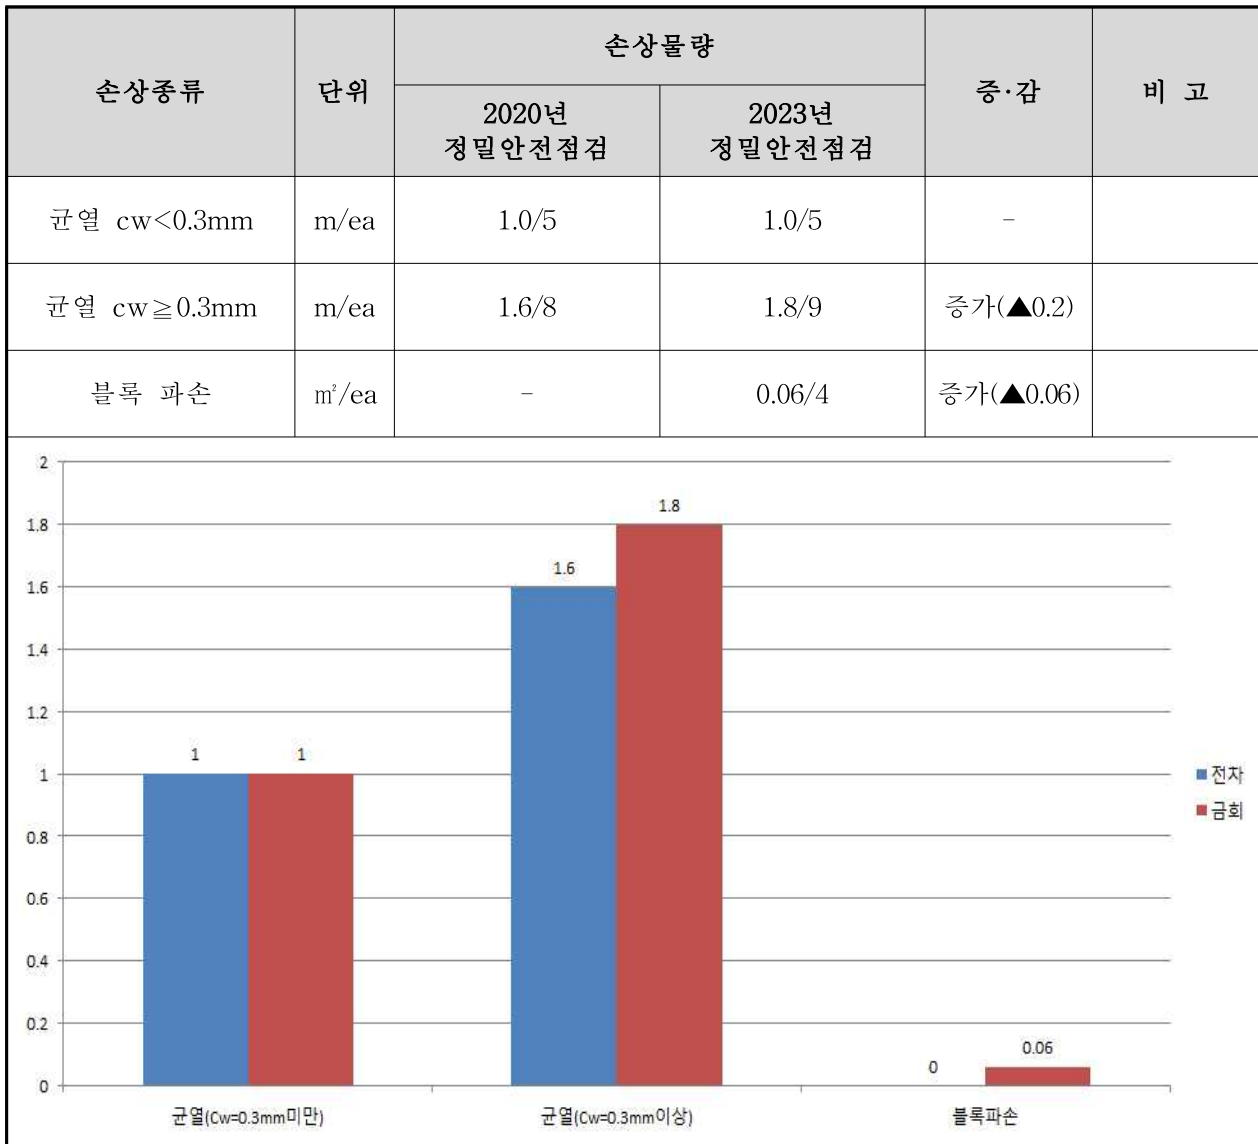
&lt;표 3.3.8&gt; 전차 점검 결과와 비교

2020년 06월 정밀안전점검과 비교 검토결과, 금회 점검에서 블록 균열  $cw \geq 0.3mm$ 의 손상이 추가로 조사되었다. 그 외, 전반적으로 양호한 것으로 분석되었으며, 이는 주로 시공 당시 발생한 초기결함과 환경적 요인에 의한 손상의 추가발견에 의한 것으로 판단된다. 점검일 현재 발생한 주요 손상부에 대하여 보수를 실시한다면 내구성 및 사용성에 문제는 없을 것으로 판단된다.

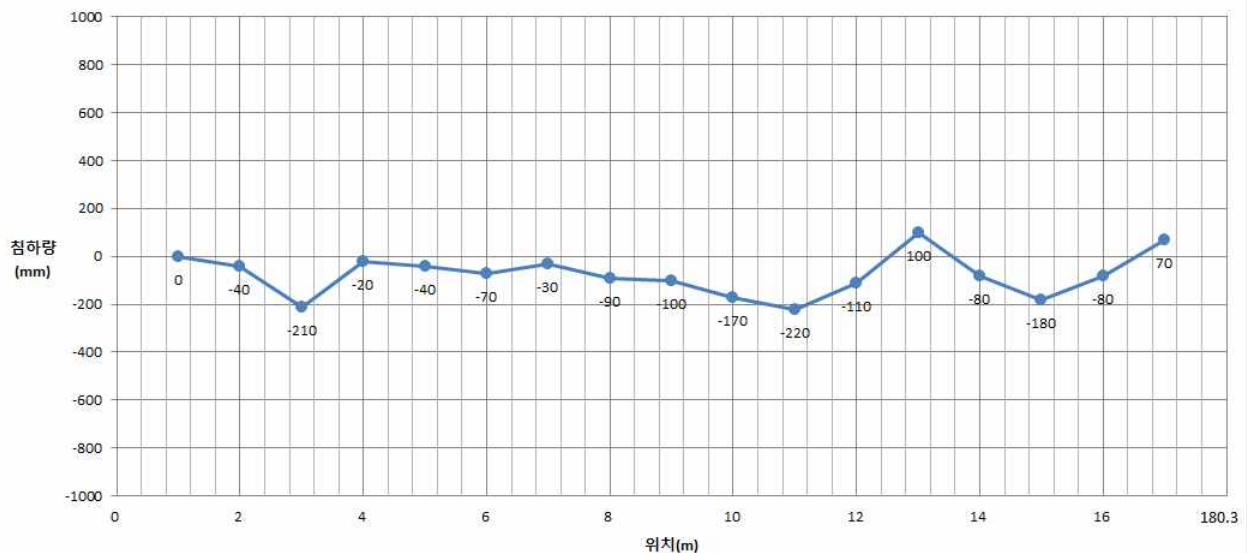
본 옹벽에 대한 수준측량 측정 결과, 옹벽의 측정된 종단 선형이 설계도면과 유사한 것으로 비교되었으나, 3구간, 11구간에서 최대 침하량이 21cm, 22cm으로 확인되었다. 이는 침하가 있는 것으로 조사되었지만, 측량의 오차 또한 있기에 심한 침하량으로 보이지 않는 것으로 판단된다. 수치상 3구간, 11구간 21cm, 22cm(d등급)으로 “침하의 정도가 보통정도이나 지속적인 관찰로 진행성을 감시할 정도의 상태”로 분석되었다.
