# 제 4 장 보강토 옹벽(STA5+574-610[좌])

# 제4장 보강토 옹벽(STA5+574~610[좌])

본 과업 대상 옹벽은 원평교 교대 A1하부 쌓기부의 보강토옹벽으로 총 연장 265.0m, 최고 높이 11.7m의 2종 시설물이다.

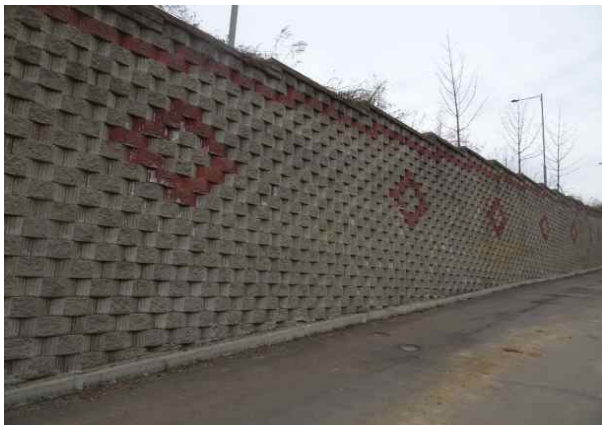
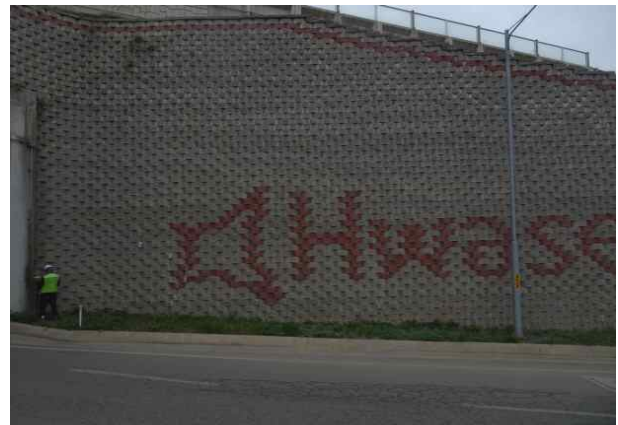
- 옹벽 전면벽체는 블록식으로 시공되어 있으며, 전면판은 단부 토립자의 이완을 방지하고, 보강재에 인장저항력을 발생시켜 보강토체의 내적안정성을 확보하는 주요부재로서 노출된 부분에 대하여 파손 및 손상, 균열, 유실, 이격, 배부름 등의 손상 발생여부를 조사하였다.
- 외관조사 결과 일부구간에서 블록균열이 조사되었다. 균열은 발생위치가 주로 벽체 중앙부로 전체 높이에 걸쳐 분포하지 않고, 규모가 경미한 점으로 봤을 때, 시공초기 블록의 조적과정에서 블록간 수평 불일치에 의한 하단 블록과 밀착 부족상태에서 상단 블록의 자중에 의한 경우와 경과년수를 고려했을 때 옹벽토체가 안정화를 찾는 과정에 의한 경우 등의 복합적인 원인에 의한 것으로 추정된다.
- 안전을 우려할 정도의 손상은 아니나 블록의 내구성 확보를 위하여 보수를 실시하고, 이에 대한 지속적인 주의관찰이 필요한 것으로 판단된다.

전면부 전경

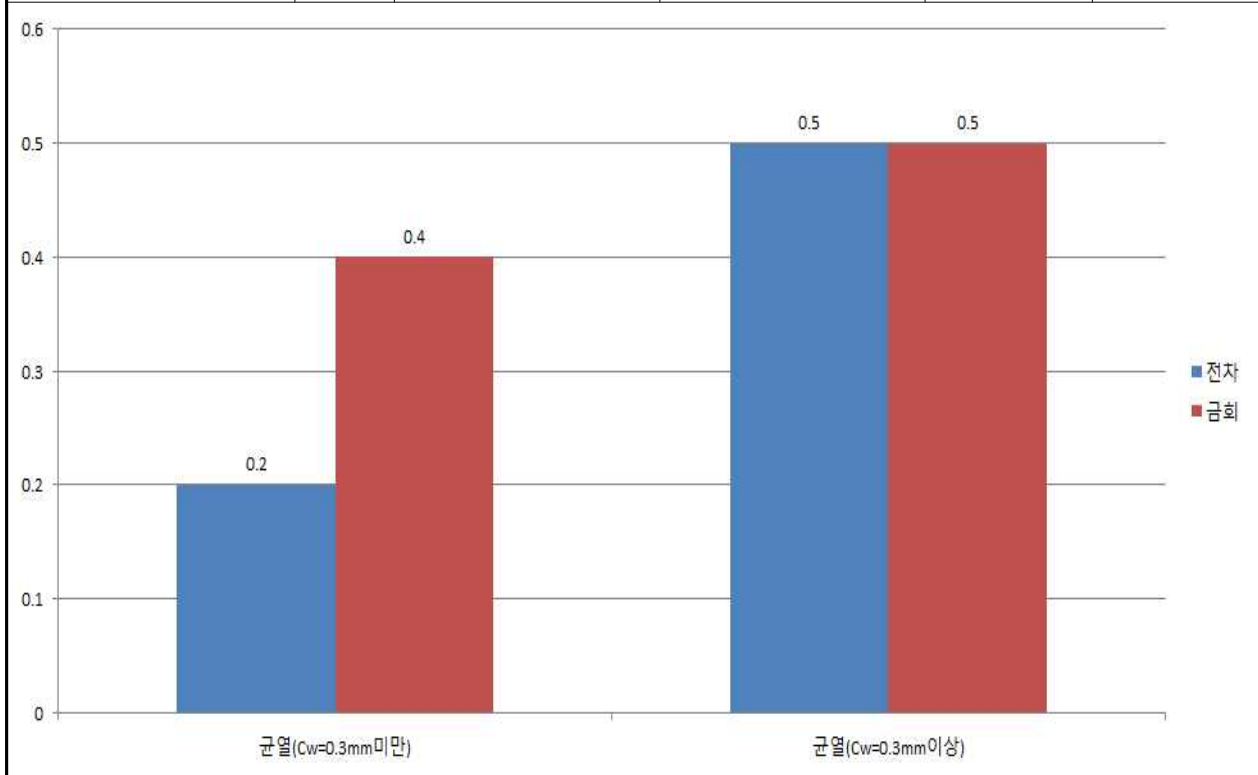
2020년 06월 정밀안전점검과 비교 검토결과, 금회 점검에서 블록 균열  $cw < 0.3\text{mm}$ 의 손상이 추가로 조사되었고, 신규손상은 발견되지 않았다. 그 외, 전반적으로 양호한 것으로 분석되었으며, 이는 주로 시공당시 발생한 초기결함과 환경적 요인에 의한 손상의 추가발견에 의한 것으로 판단된다. 점검일 현재 발생한 주요 손상부에 대하여 보수를 실시한다면 내구성 및 사용성에 문제는 없을 것으로 판단된다.

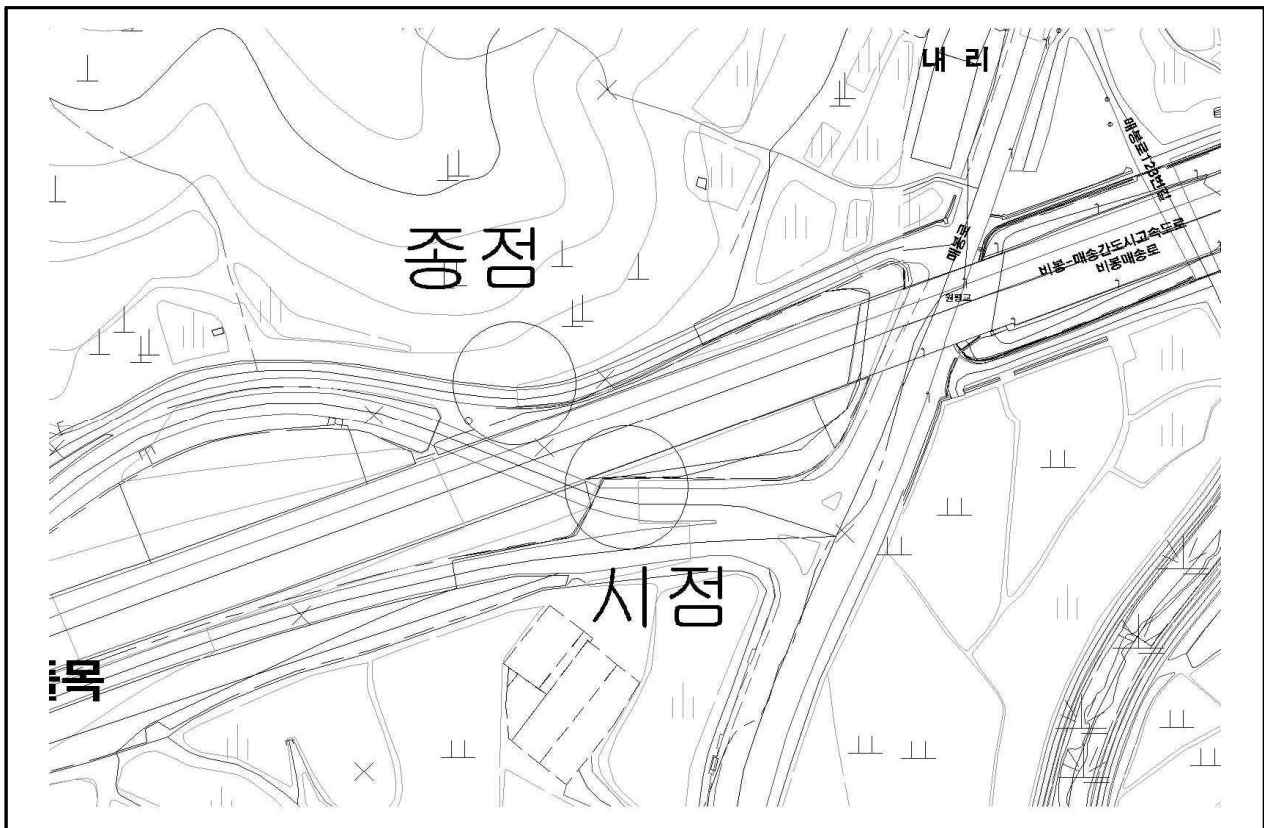
<그림 4.3.1> 설계도면 선형과 금회 실측 값 비교

본 옹벽에 대하여 현장에서 GPS수신기를 사용하여 선형측량 및 수준측량을 실시하였다. 측량 전 보강토 옹벽의 시점부터 종점까지 20m 간격으로 측점을 분할한 후 측량을 실시하였고, GPS수신기의 좌표체계(GRS80)는 기존 설계좌표체계(Bessel)와 다른 좌표체계를 사용하였기에 금회 결과와의 비교는 국토정보플랫폼에서 제공하는 수치지형도를 사용하여 선형비교를 하였으며, 결과의 평균을 결과 값으로 산정하여 측량 시 발생하는 측정 오차를 최소화하였다.
