# 제 5 장 보강토 옹벽(STA5+694-860[좌])

# 제5장 보강토 옹벽(STA5+694~860[좌])

본 과업 대상 옹벽은 원평교 교대 A2하부 쌓기부의 보강토옹벽으로 총 연장 283.0m, 최고 높이 8.5m의 2종 시설물이다.

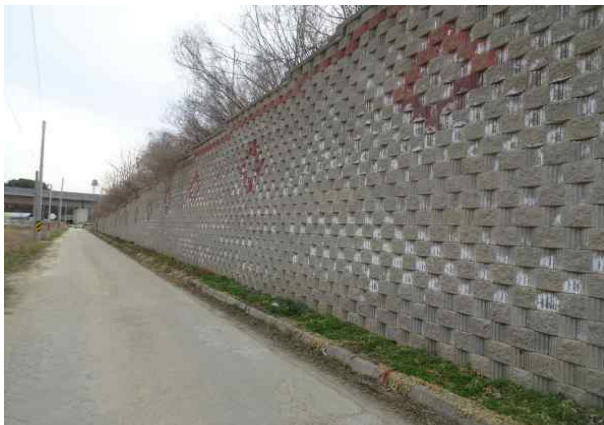
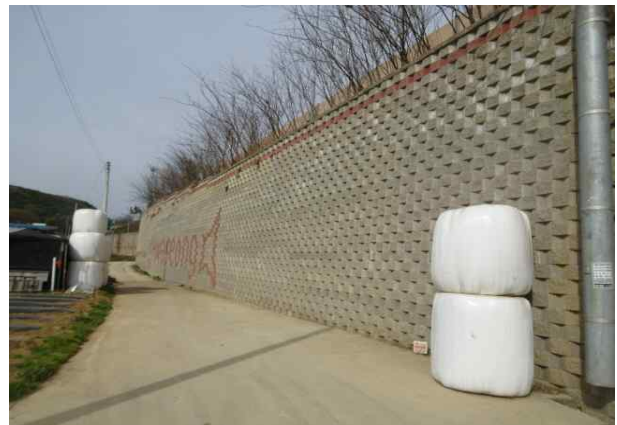
&lt;사진 5.3.3&gt; 전면부 전경

- 옹벽 전면벽체는 블록식으로 시공되어 있으며, 전면판은 단부 토립자의 이완을 방지하고, 보강재에 인장저항력을 발생시켜 보강토체의 내적안정성을 확보하는 주요부재로서 노출된 부분에 대하여 파손 및 손상, 균열, 유실, 이격, 배부름 등의 손상 발생여부를 조사하였다.
- 외관조사 결과 국부적으로 여러구간에 걸쳐 소규모의 블록균열 및 블록파손이 조사되었다. 균열은 발생위치가 주로 벽체 중앙부로 전체 높이에 걸쳐 분포하지 않고, 규모가 경미한 점으로 봤을 때, 시공초기 블록의 조적과정에서 블록간 수평 불일치에 의한 하단 블록과 밀착 부족상태에서 상단 블록의 자중에 의한 경우와 경과년수를 고려했을 때 옹벽토체가 안정화를 찾는 과정에 의한 경우 등의 복합적인 원인에 의한 것으로 추정된다.
- 안전을 우려할 정도의 손상은 아니나 블록의 내구성 확보를 위하여 보수를 실시하고, 이에 대한 지속적인 주의관찰이 필요한 것으로 판단된다.

균열 0.2/0.2 7구간

균열 0.2/0.2 8구간

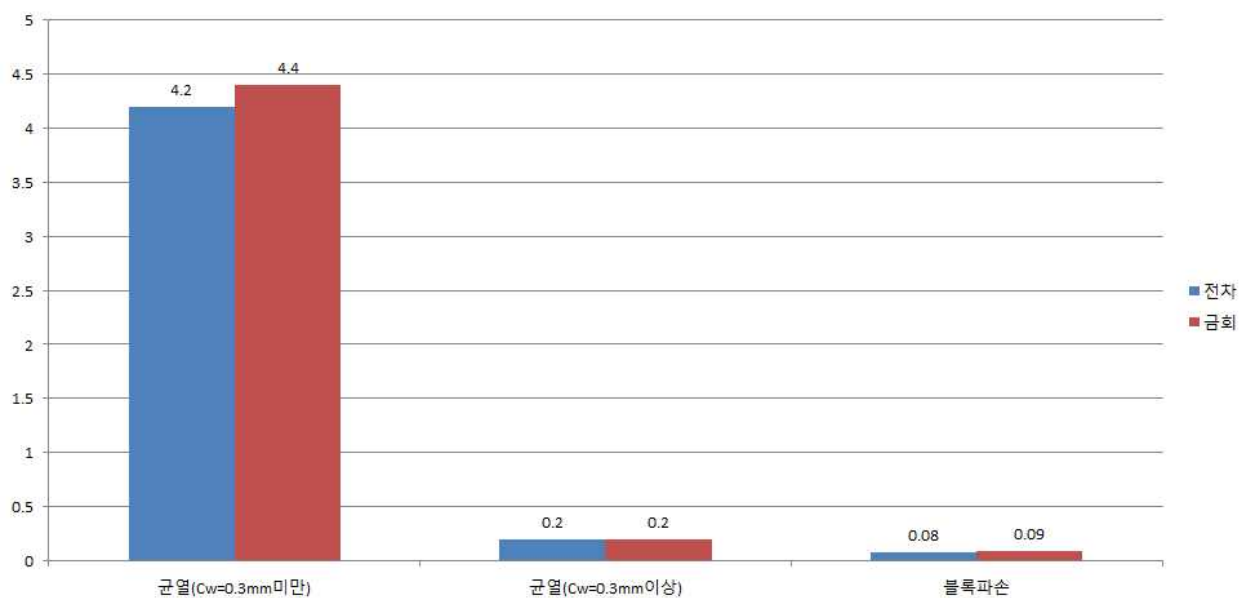
- 금회 점검시 대부분 기존손상으로 확인되었고, 보수는 발견되지않았다. 발생정도는 경미한 수준인 것으로 조사되었다.
- 전차 손상인 균열( $cw=0.3\text{mm}$ 미만), 블록파손의 경우 손상의 추가 발견으로 인해 수량이 증가하였다.
- 손상 심각성은 위치, 형태, 크기를 고려하였을 때, 기능발휘에 문제가 없는 정도이므로 낮은 수준으로 판단된다.

- 균열 : 진행성이 거의 없는 점을 고려할 때, 시공초기 블록의 조적과정에서 블록간 수평 불일치에 의한 하단 블록과 밀착 부족상태에서 상단 블록의 자중에 의한 경우와 경과년수를 고려하여 옹벽토체가 안정화를 찾는 과정에 의한 경우 등의 복합적인 원인에 의한 것으로 판단되며, 방치 시 동절기 염화칼슘 및 우천 시 수분 등의 침투 시 열화를 가속화하여 박리 등으로 발전될 수 있으므로 안전성 및 내구성 확보를 위하여 균열의 크기에 따라 적절한 보수를 하는 것이 바람직하다.
- 파손 : 발생위치가 불규칙하고, 손상크기가 작으며, 진행성이 거의 없는 점을 고려할 때, 공용 중 외부 충격에 의한 손상으로서 중대결함은 아닌 것으로 판단되며, 방치 시 손상부위로 표면수 및 우수유입에 의해 손상확대 및 추가 박락으로 주행차량의 안전에 영향을 줄 수 있으므로 안전성 및 내구성 확보를 위하여 단면보수하는 것이 바람직하다.

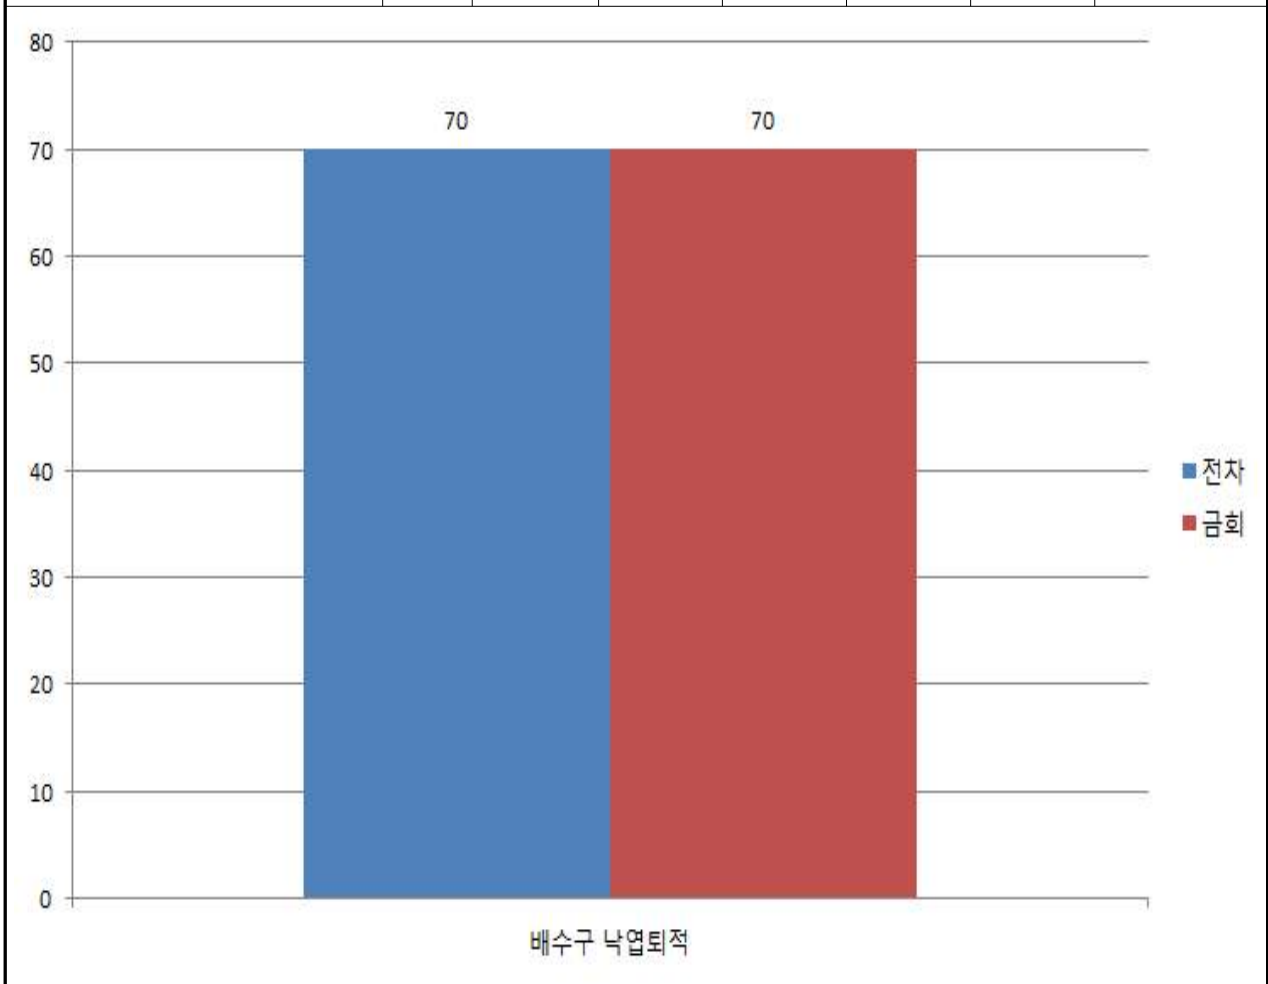
금회 점검결과, 기존손상인 낙엽퇴적이 조사되었다, 손상 정도는 미미 한 것으로 확인되며, 지속관찰을 통한 유지관리가 필요할 것으로 판단된다.

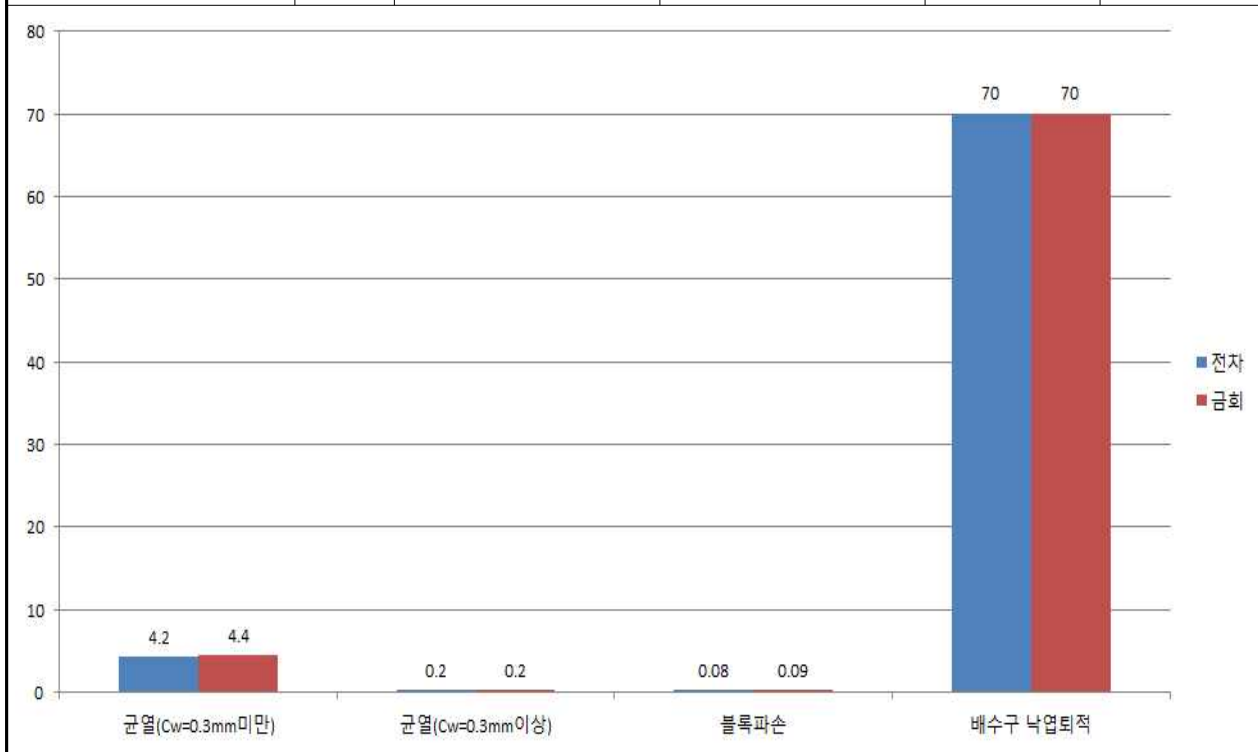
2020년 06월 정밀안전점검과 비교 검토결과, 금회 점검에서 블록 균열  $cw \geq 0.3mm$ , 블록파손의 손상이 추가로 조사되었고, 신규손상은 발견되지 않았다. 발견된 손상은 대부분 기존손상으로 확인되었다. 그 외, 전반적으로 양호한 것으로 분석되었으며, 이는 주로 시공 당시 발생한 초기결함과 환경적 요인에 의한 손상의 추가발견에 의한 것으로 판단된다. 점검일 현재 발생한 주요 손상부에 대하여 보수를 실시한다면 내구성 및 사용성에 문제는 없을 것으로 판단된다.

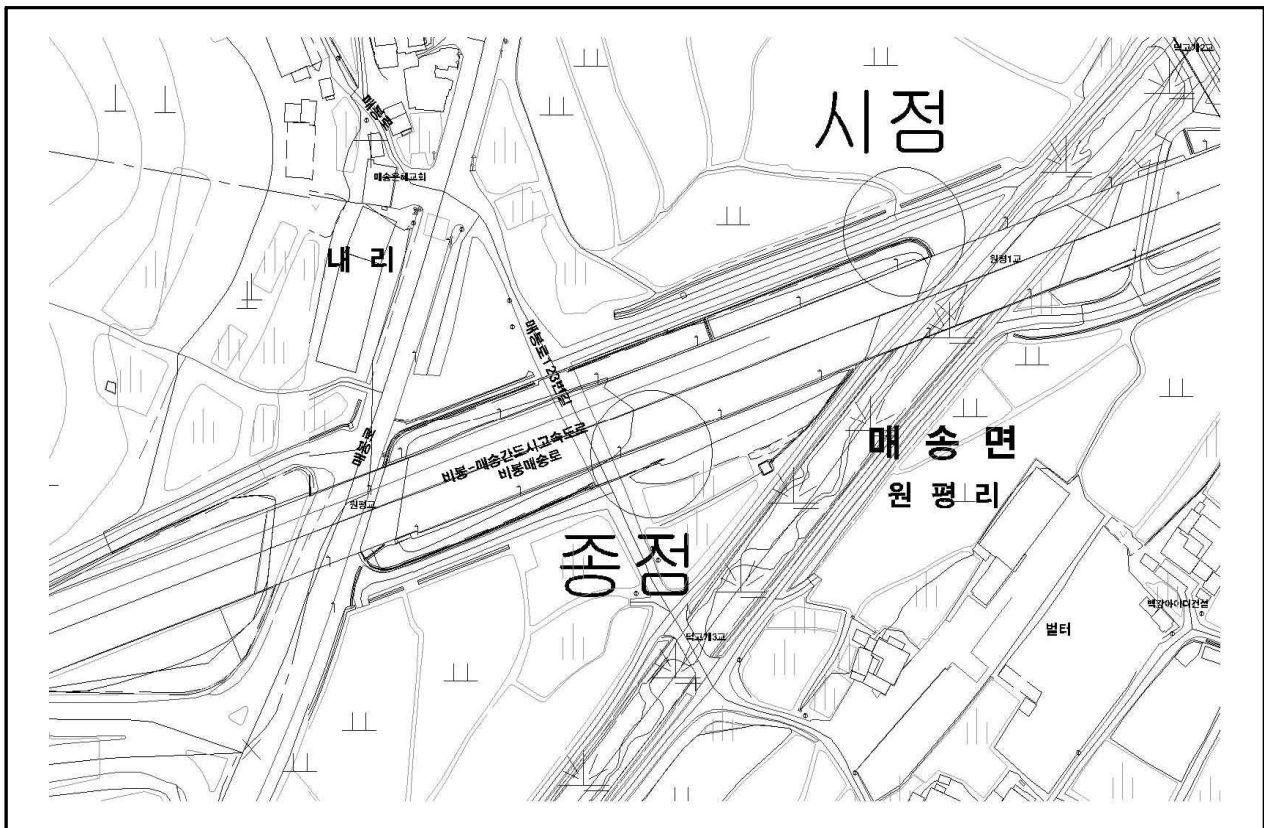
<그림 5.3.1> 설계도면 선형과 금회 실측 값 비교

토탈스테이션을 이용하여 옹벽의 현황측량을 실시하고 횡단면도를 통해 확인 결과 패널의 변위, 침하, 전도 등은 발생하지 않은 것으로 조사되었다. 측량결과는 부록에 수록하였다.
