## 제3장 현장조사 및 시험

본 과업대상인 신월여의지하도로 RAMP-D는 서울특별시 영등포구 영등포동7가 94-411 일원에 위치하며 2021년 04월 15일에 준공된 신월여의지하도로 RAMP-D 구간(BOX구간 207.0m, NATM구간 467.0m) 1차로의 지하도로다.

외관조사는 신월여의지하도로 RAMP-D에 발생한 허용 높이 초과 차량에 의한 풍도슬래브 충돌 사고의 영향으로 발생한 물리적, 기능적 결함을 발견하고 구조적 손상유무를 판단하기 위해 부재 전체에 대하여 가능한 근접 육안조사를 실시함을 원칙으로 하였다. 따라서, 사전 현장답사를 통해 주변 여건을 파악하여 현장 접근에 필요한 접근방법 및 장비 동원과 그에 따른 일정계획을 수립하고, 기초자료의 수집 및 분석을 통한 주요 손상을 파악하는 등의 사전 검토를 통하여 주요 손상을 파악한 후 『시설물의 안전 및 유지관리 실시 세부지침-터널편(2026.01, 국토교통부/국토안전관리원)』의 실시요령에 따라 시설물에 내재되어 있는 위험요인이나 시설물의 기능 및 성능 저하, 상태 등을 신속·정확하게 검사·평가하는 데 주안점을 두고 외관조사 방향을 결정하였다.

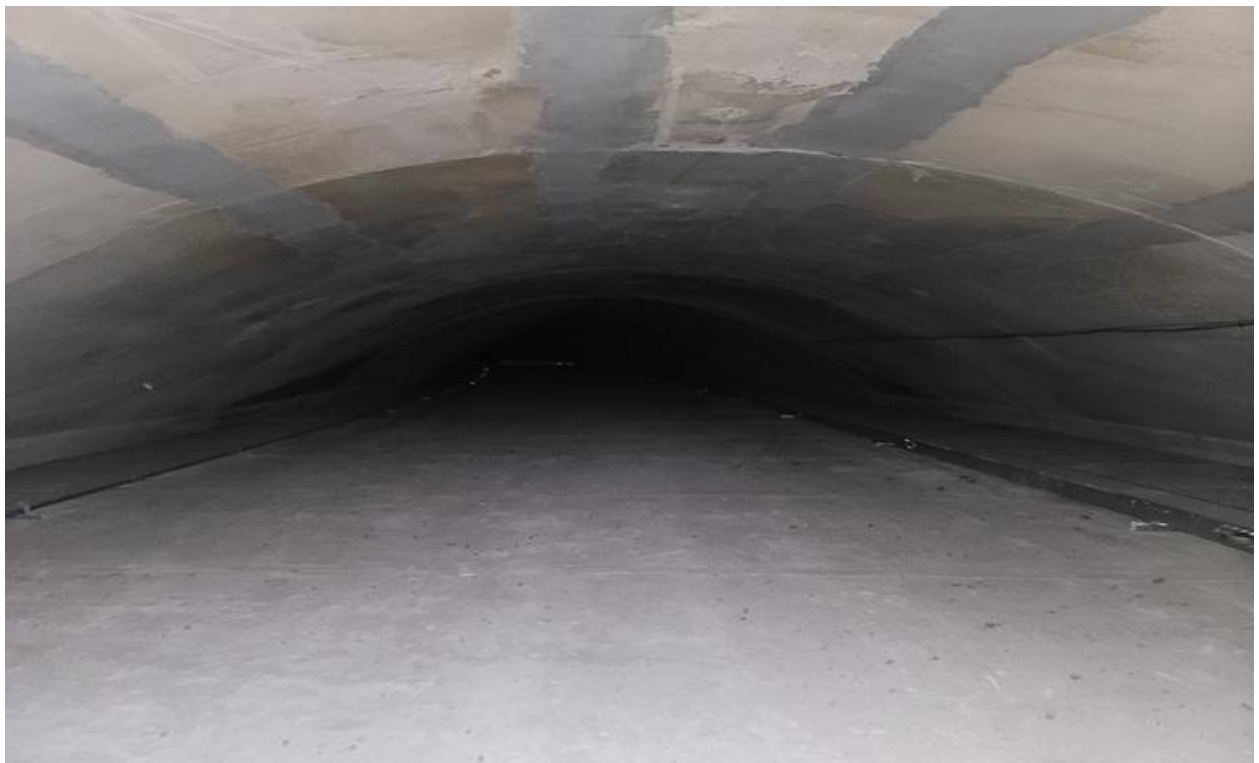
NATM구간 천단부 S54 상태양호

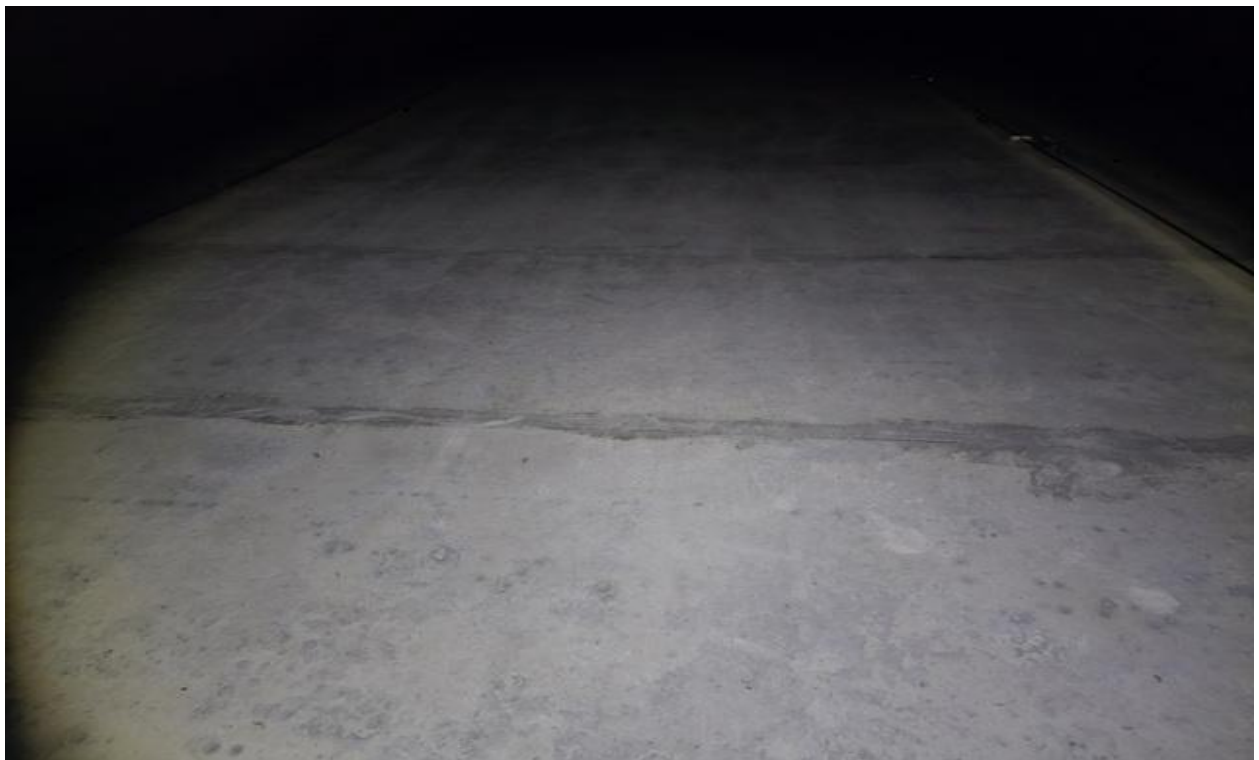
풍도슬래브 상면 S50 상태양호

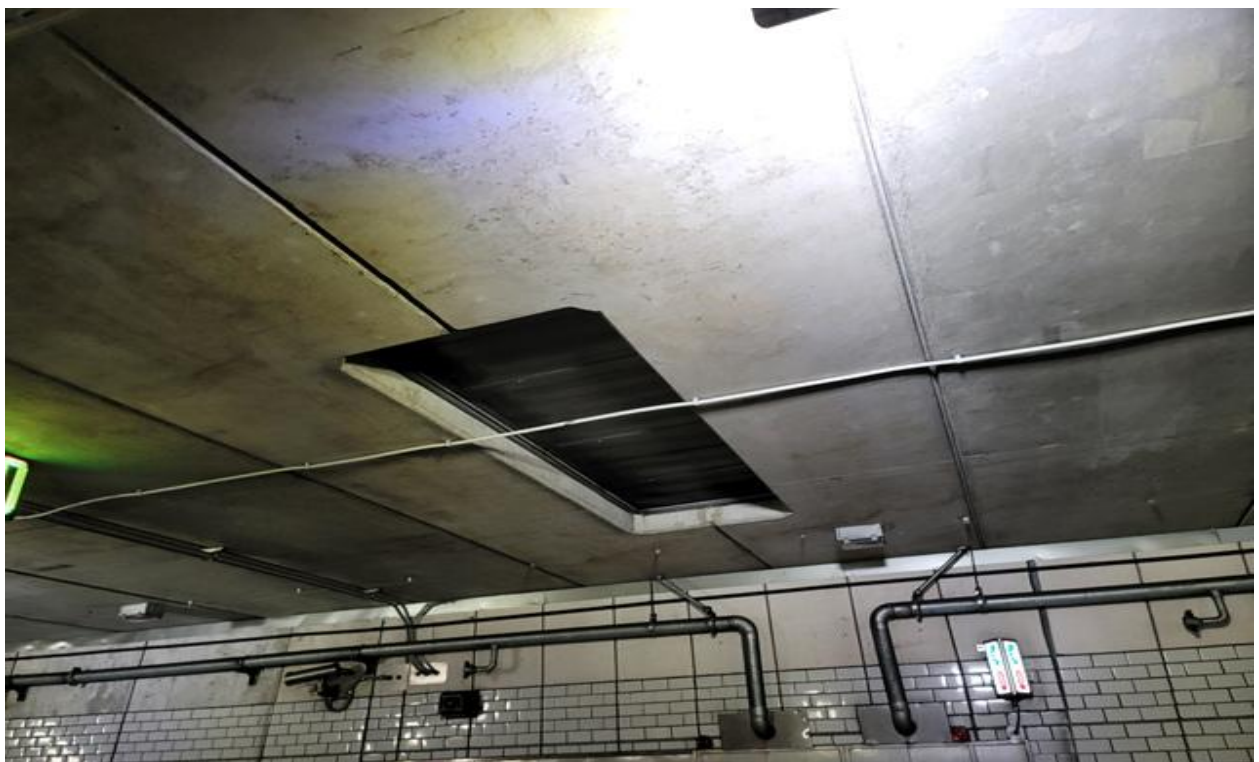
풍도슬래브 하면 S51 상태양호

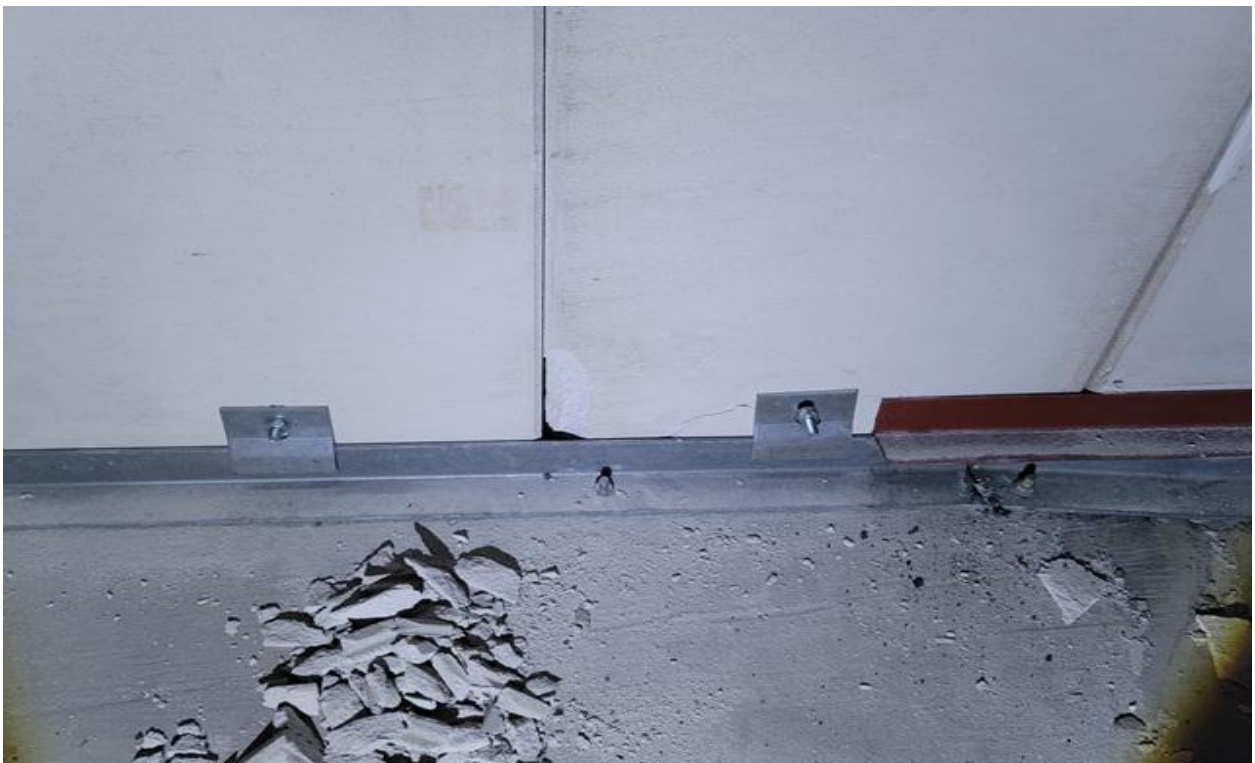
풍도슬래브 격벽에 대한 외관조사 결과 허용 높이 초과 차량의 충돌 사고로 격벽에 국부적인 파손이 조사되었다.

풍도슬래브 격벽 S54 파손

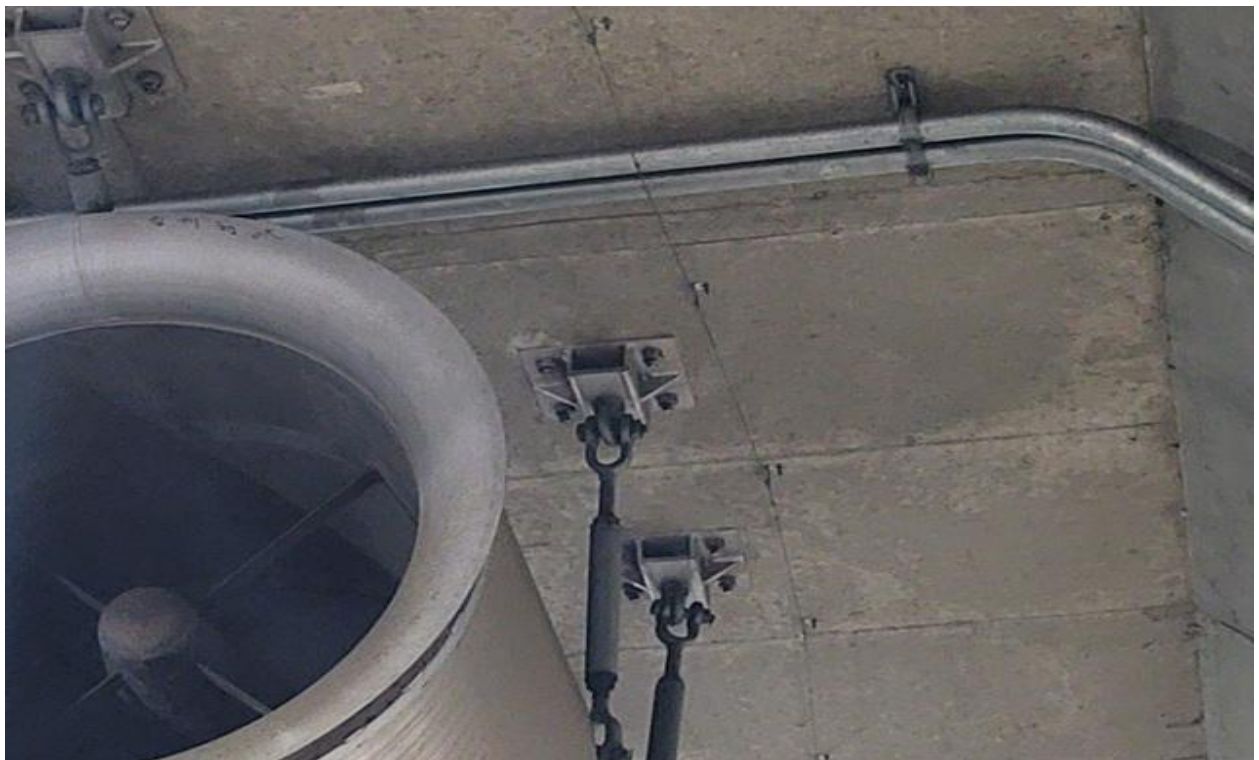
부대시설 S56 제트펜 볼트 상태양호

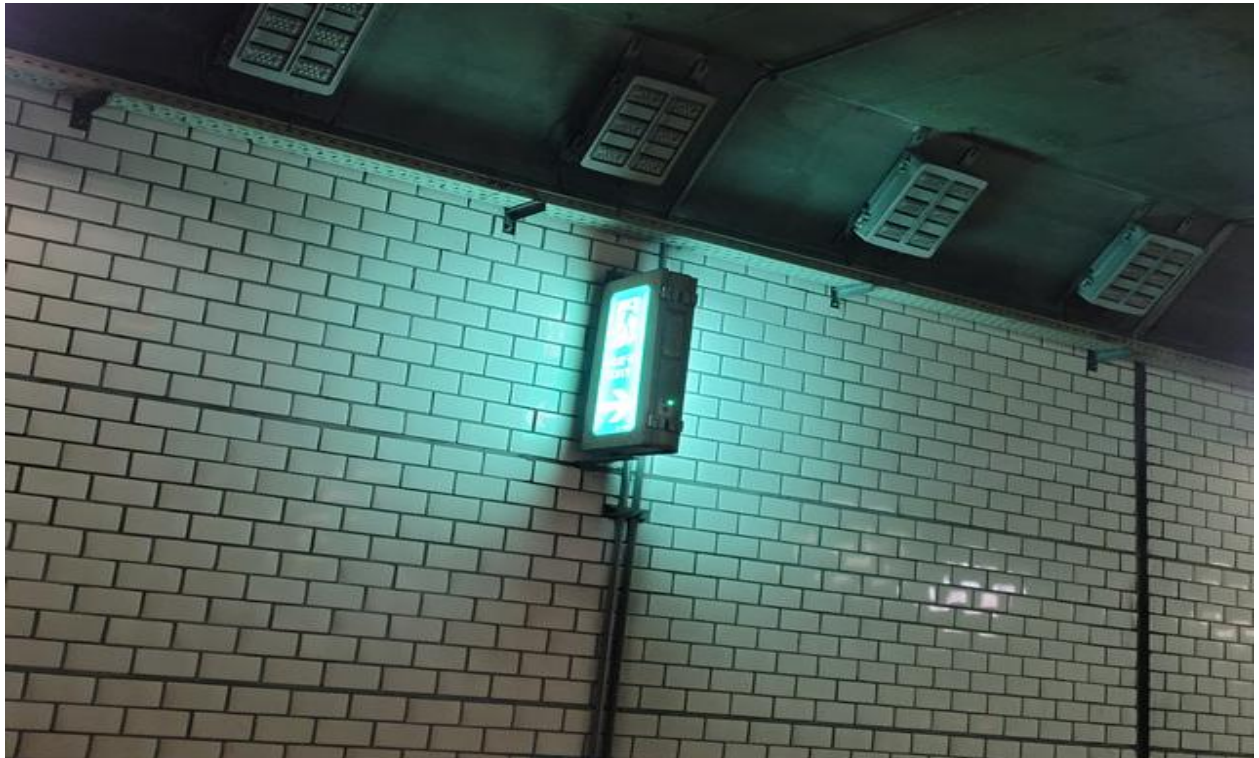
부대시설 S57 비상구 표지판 상태양호

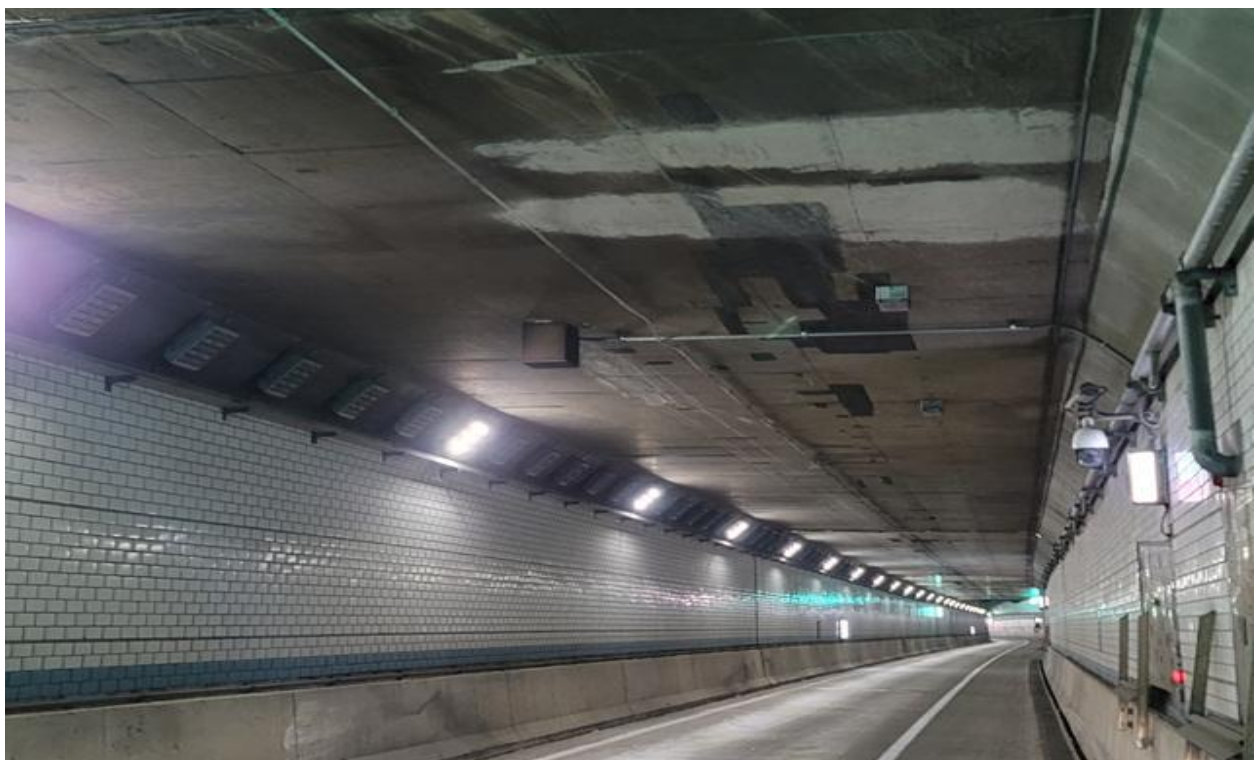
부대시설 S59 신호기 상태양호
