신월여의지하도로 안전점검(정기,정밀)용역  
(정밀안전점검)

신월여의지하도로(인천 RAMP-D)

서울터널주식회사

(주)명성엔지니어링

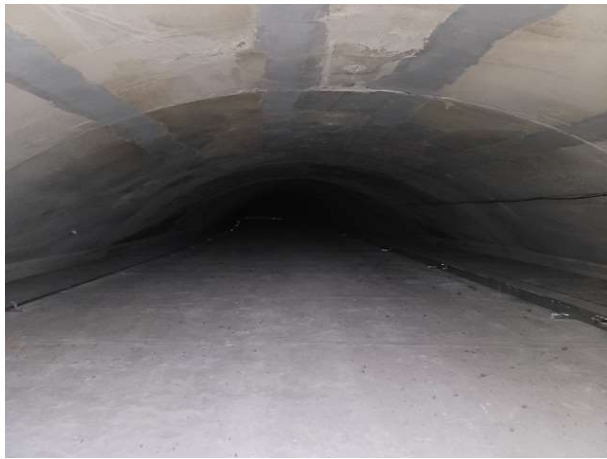
NATM구간 천단부 S54 상태양호

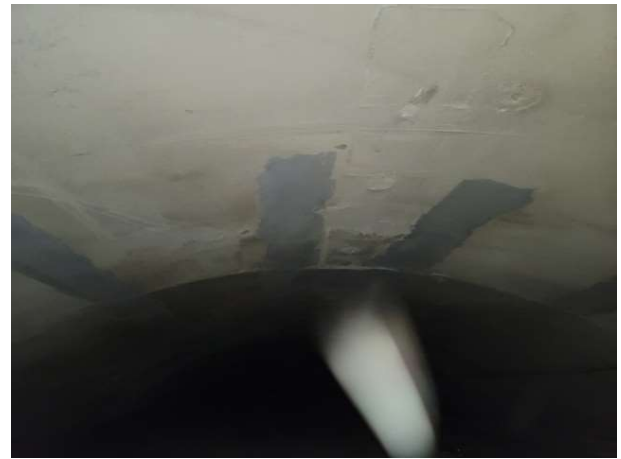
NATM구간 천단부 S50 상태양호

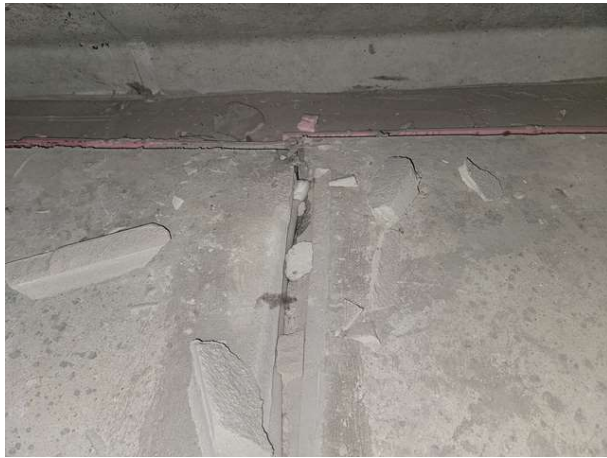
풍도슬래브 상면 S54 파손

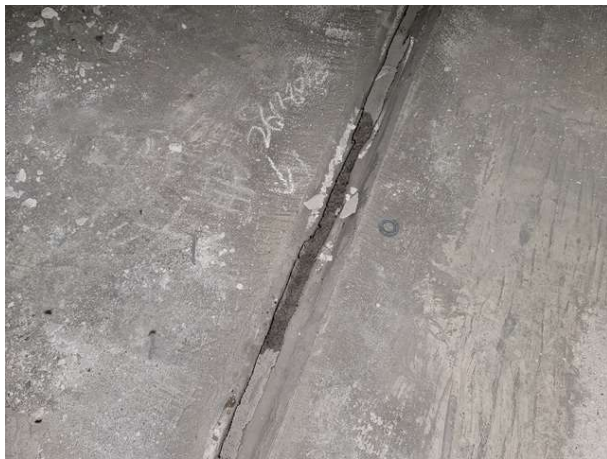
풍도슬래브 상면 S54 파손

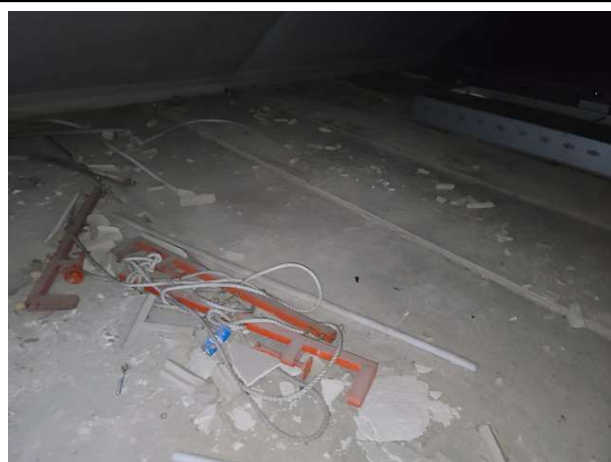
풍도슬래브 상면 S54 이음부 몰탈파손

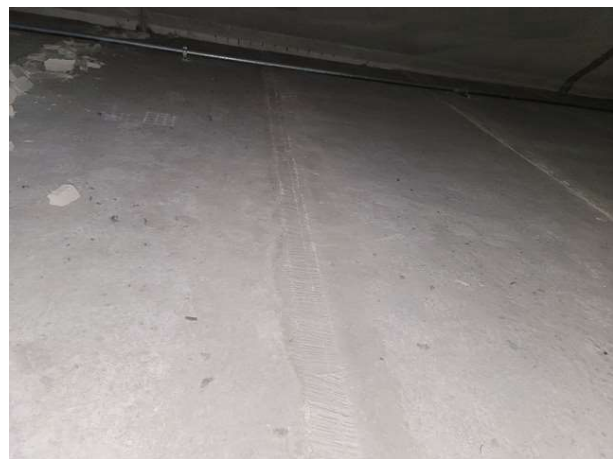
풍도슬래브 상면 S52 이음부 물탈 파손

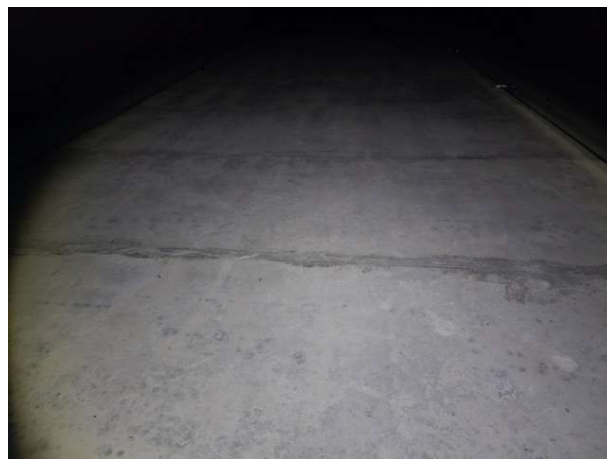
풍도슬래브 상면 S50 상태양호

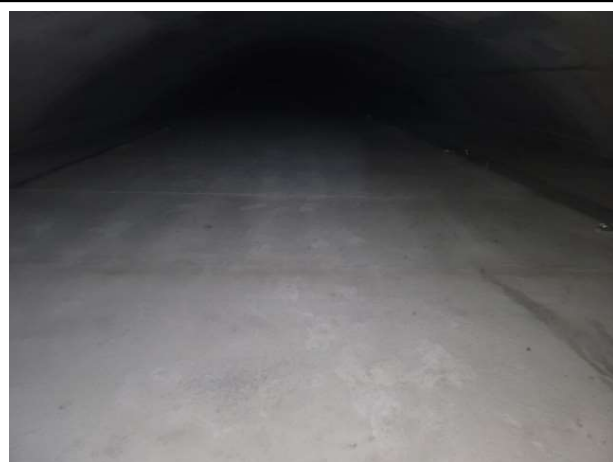
풍도슬래브 상면 S48 상태양호

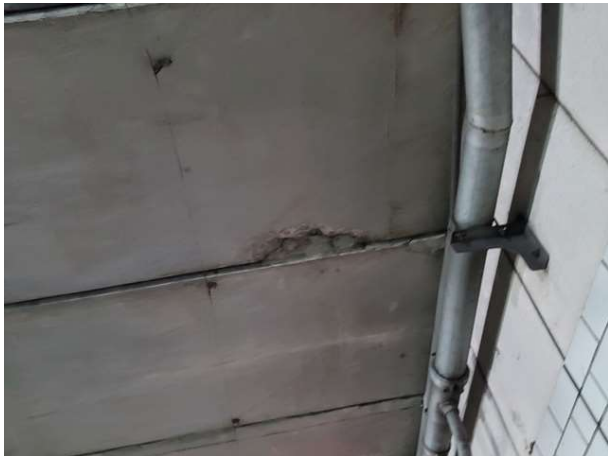
풍도슬래브 하면 S54 파손

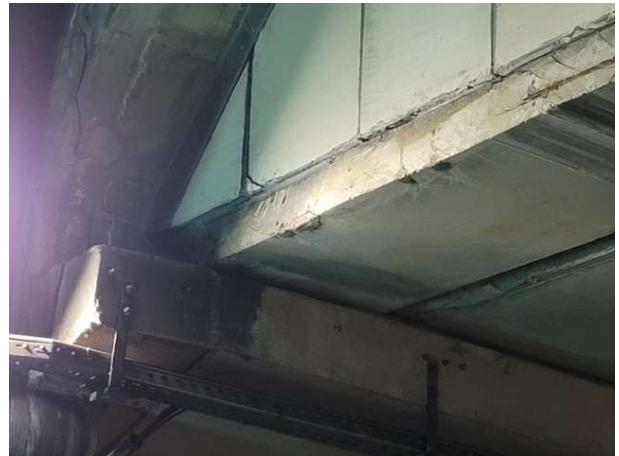
풍도슬래브 하면 S54 파손

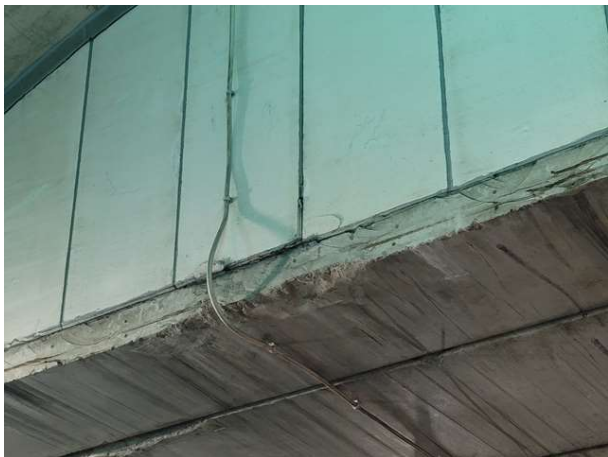
풍도슬래브 하면 S54 파손

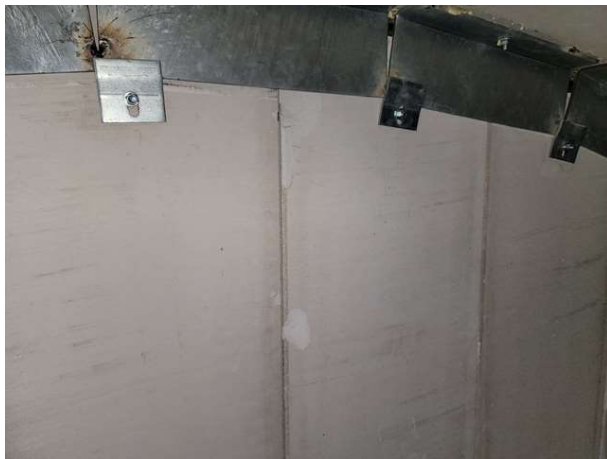
풍도슬래브 격벽 S54 파손
