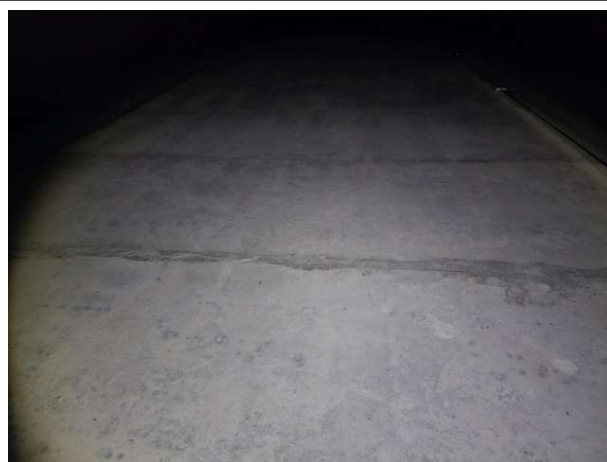
풍도슬래브 상면 S50 상태양호

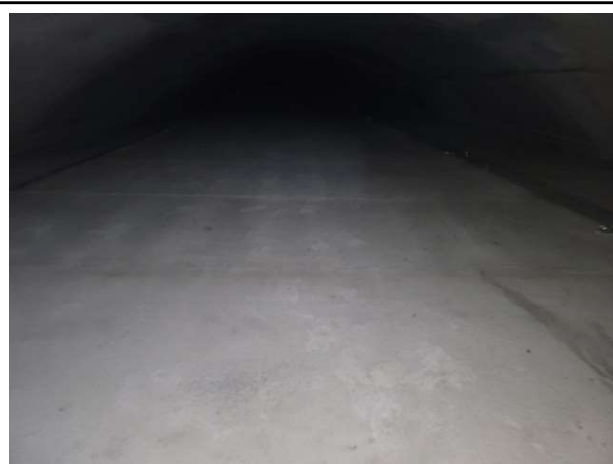
풍도슬래브 상면 S48 상태양호

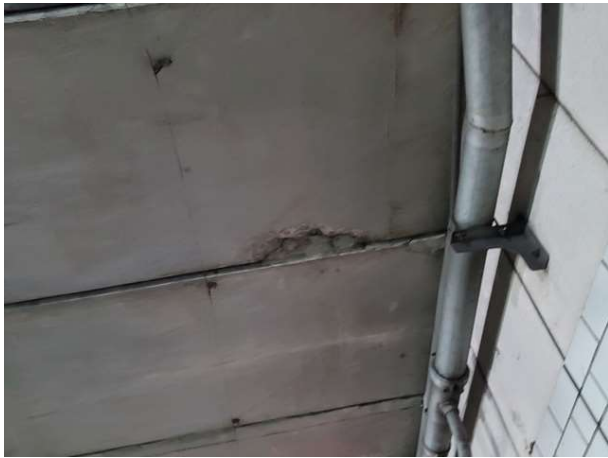
풍도슬래브 하면 S54 파손

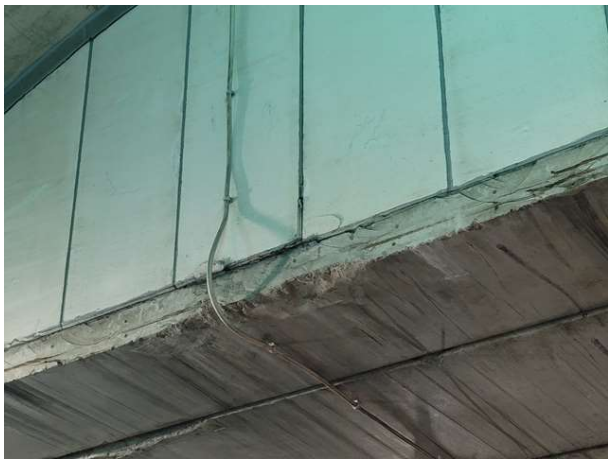
풍도슬래브 하면 S54 파손

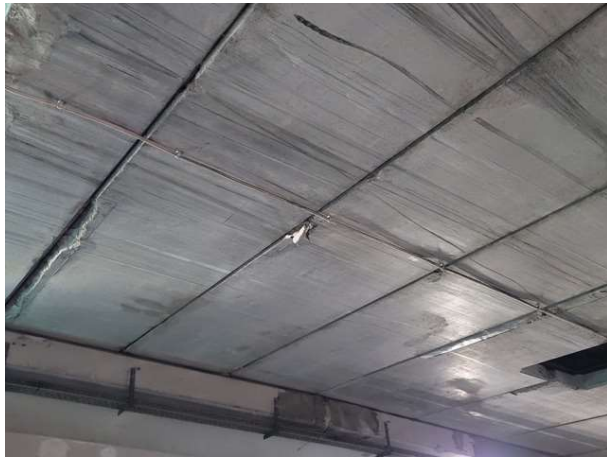
풍도슬래브 하면 S54 파손

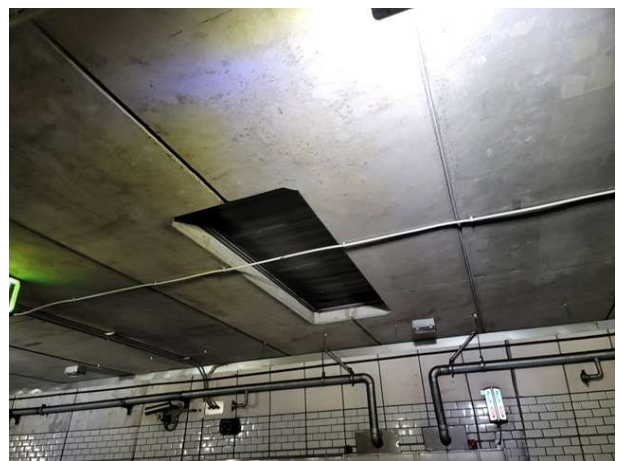
풍도슬래브 하면 S51 상태양호

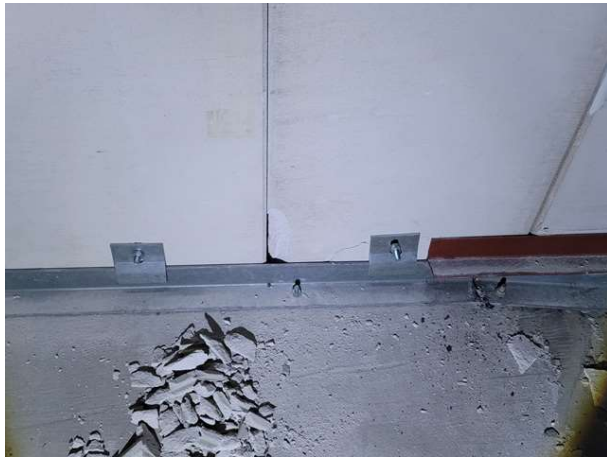
풍도슬래브 격벽 S54 파손

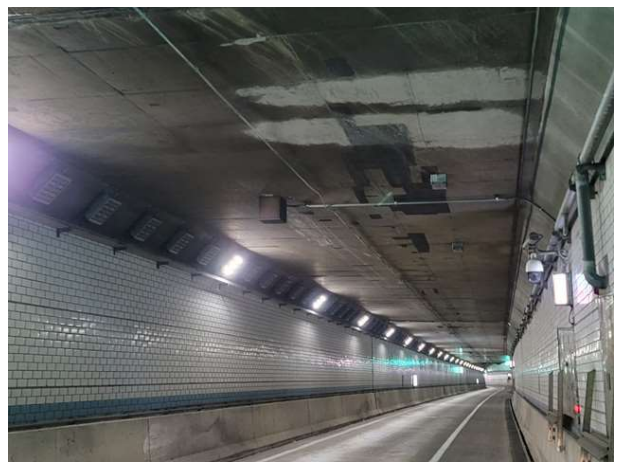
부대시설 S59 신호기 상태양호
