신월여의지하도로 안전점검(정기,정밀)용역  
(정밀안전점검)

외관조사망도  
신월여의지하도로(여의도방향)

서울터널주식회사

(주)명성엔지니어링

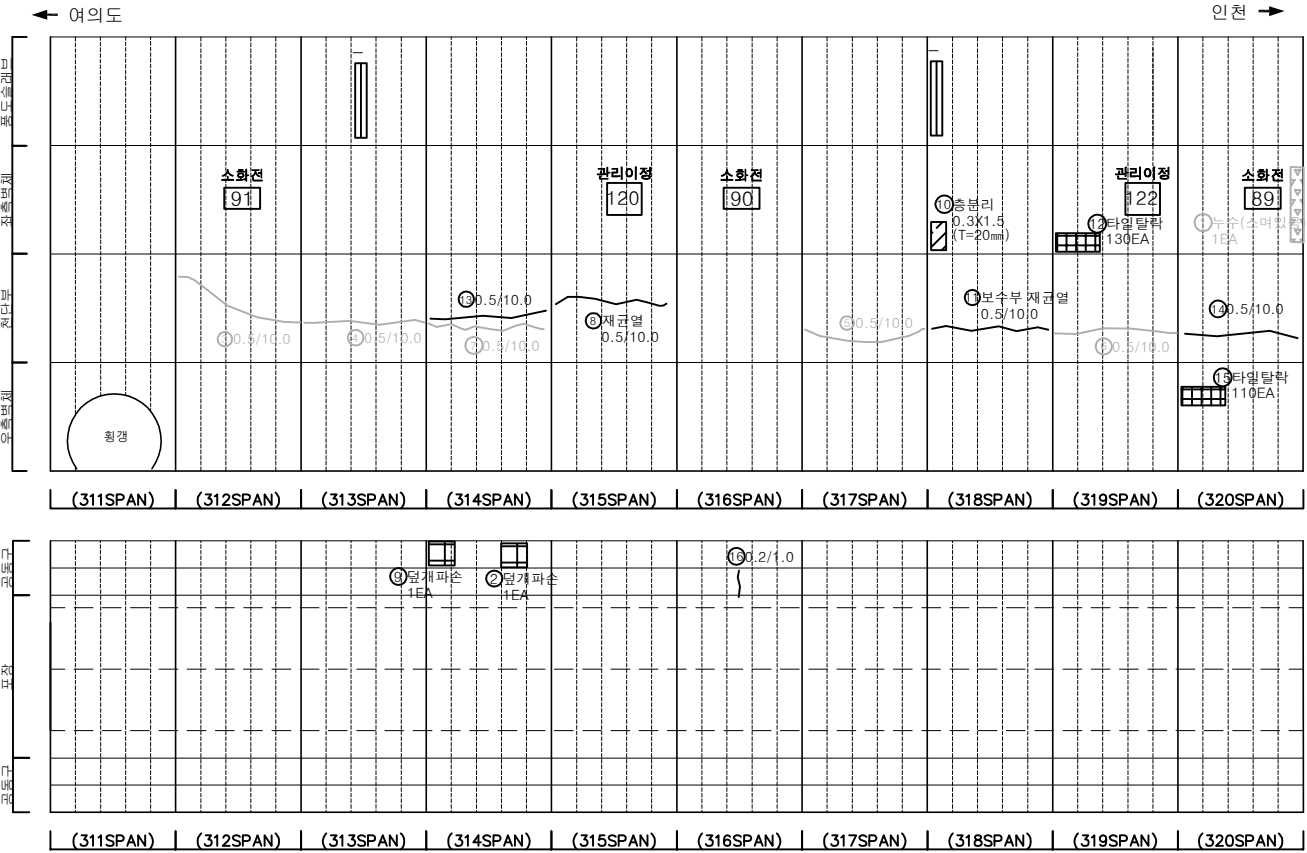
손상물량표

| 번호 | 발생<br>년도 | 부재 | 위치 | 손상내용 | 손상현황 | | | | | | 비고 |
|---|---|---|---|---|---|---|---|---|---|---|---|
| 1 | 22상 | 측벽부 | S 320 | 누수(소머릿물) | - | - | - | EA | 1 | 1.00 | 25'상 보수 |
| 3 | 23하 | 천단부 | S 312 | 균열(폭0.3mm이상) | 0.5 | 10.0 | - | m | 1 | 10.00 | 25'상 보수 |
| 4 | 23하 | 천단부 | S 313 | 균열(폭0.3mm이상) | 0.5 | 10.0 | - | m | 1 | 10.00 | 25'상 보수 |
| 5 | 23하 | 천단부 | S 317 | 균열(폭0.3mm이상) | 0.5 | 10.0 | - | m | 1 | 10.00 | 25'상 보수 |
| 6 | 23하 | 천단부 | S 319 | 균열(폭0.3mm이상) | 0.5 | 10.0 | - | m | 1 | 10.00 | 25'상 보수 |
| 7 | 24상 | 천단부 | S 314 | 균열(폭0.3mm이상) | 0.5 | 10.0 | - | m | 1 | 10.00 | 25'상 보수 |
| 8 | 24상 | 천단부 | S 315 | 재균열(폭0.3mm이상) | 0.5 | 10.0 | - | m | 1 | 10.00 | 손상변경 |
| 11 | 25상 | 천단부 | S 318 | 모수부 재균열(폭0.3mm이상) | 0.5 | 10.0 | - | m | 1 | 10.00 | |
| 13 | 26상 | 천단부 | S 314 | 균열(폭0.3mm이상) | 0.5 | 10.0 | - | m | 1 | 10.00 | |
| 14 | 26상 | 천단부 | S 320 | 균열(폭0.3mm이상) | 0.5 | 10.0 | - | m | 1 | 10.00 | |
| 16 | 26상 | 공동구 | S 316 | 공동구 균열(폭0.3mm미만) | 0.2 | 1.0 | - | m | 1 | 1.00 | |

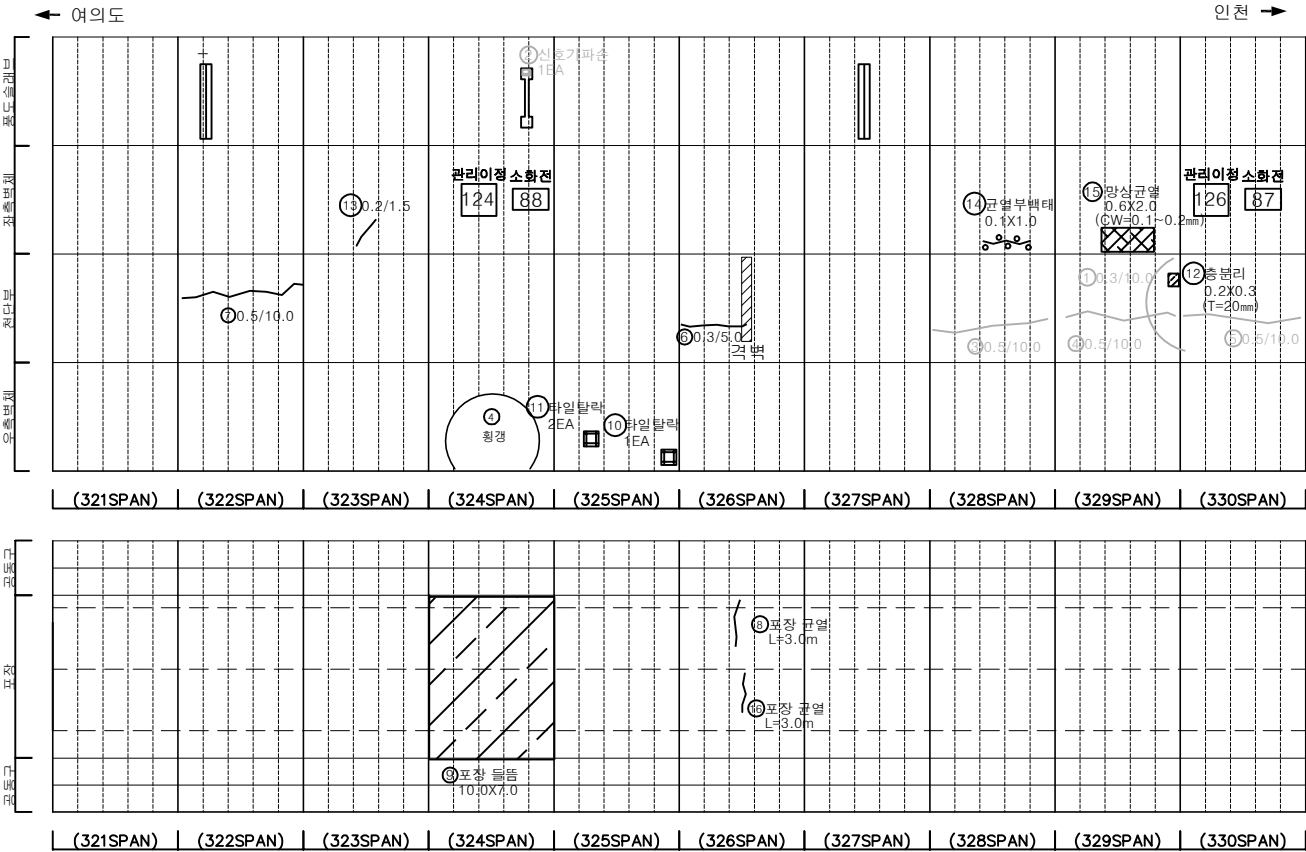
| 번호 | 발생<br>년도 | 부재 | 위치 | 손상내용 | 손상현황 | | | | | | 비 고 |
|---|---|---|---|---|---|---|---|---|---|---|---|
| 1 | 22상 | 천단부 | S 329 | 균열(폭0.3mm이상) | 0.3 | 10.0 | - | m | 1 | 10.00 | 중·상 보수 |
| 3 | 23상 | 천단부 | S 328 | 균열(폭0.3mm이상) | 0.3 | 10.0 | - | m | 1 | 10.00 | 중·상 보수 |
| 4 | 23상 | 천단부 | S 329 | 균열(폭0.3mm이상) | 0.3 | 10.0 | - | m | 1 | 10.00 | 중·상 보수 |
| 5 | 23상 | 천단부 | S 330 | 균열(폭0.3mm이상) | 0.3 | 10.0 | - | m | 1 | 10.00 | 중·상 보수 |
| 6 | 23하 | 천단부 | S 326 | 균열(폭0.3mm이상) | 0.3 | 5.0 | - | m | 1 | 5.00 | |
| 7 | 23상 | 천단부 | S 322 | 균열(폭0.3mm이상) | 0.3 | 10.0 | - | m | 1 | 10.00 | |
| 8 | 24상 | 포장부 | S 326 | 포장 균열 | - | 3.0 | - | m | 1 | 3.00 | |
| 13 | 26상 | 측벽부 | S 323 | 균열(폭0.3mm미만) | 0.2 | 1.5 | - | m | 1 | 1.50 | |
| 14 | 26상 | 측벽부 | S 328 | 균열부백태 | - | 0.1 | 1.0 | m <sup>2</sup> | 1 | 0.10 | |
| 15 | 26상 | 측벽부 | S 329 | 망상균열 | 0.1~0.2 | 0.6 | 2.0 | m <sup>2</sup> | 1 | 1.20 | |
| 16 | 26상 | 포장부 | S 326 | 포장 균열 | - | 3.0 | - | m | 1 | 3.00 | |

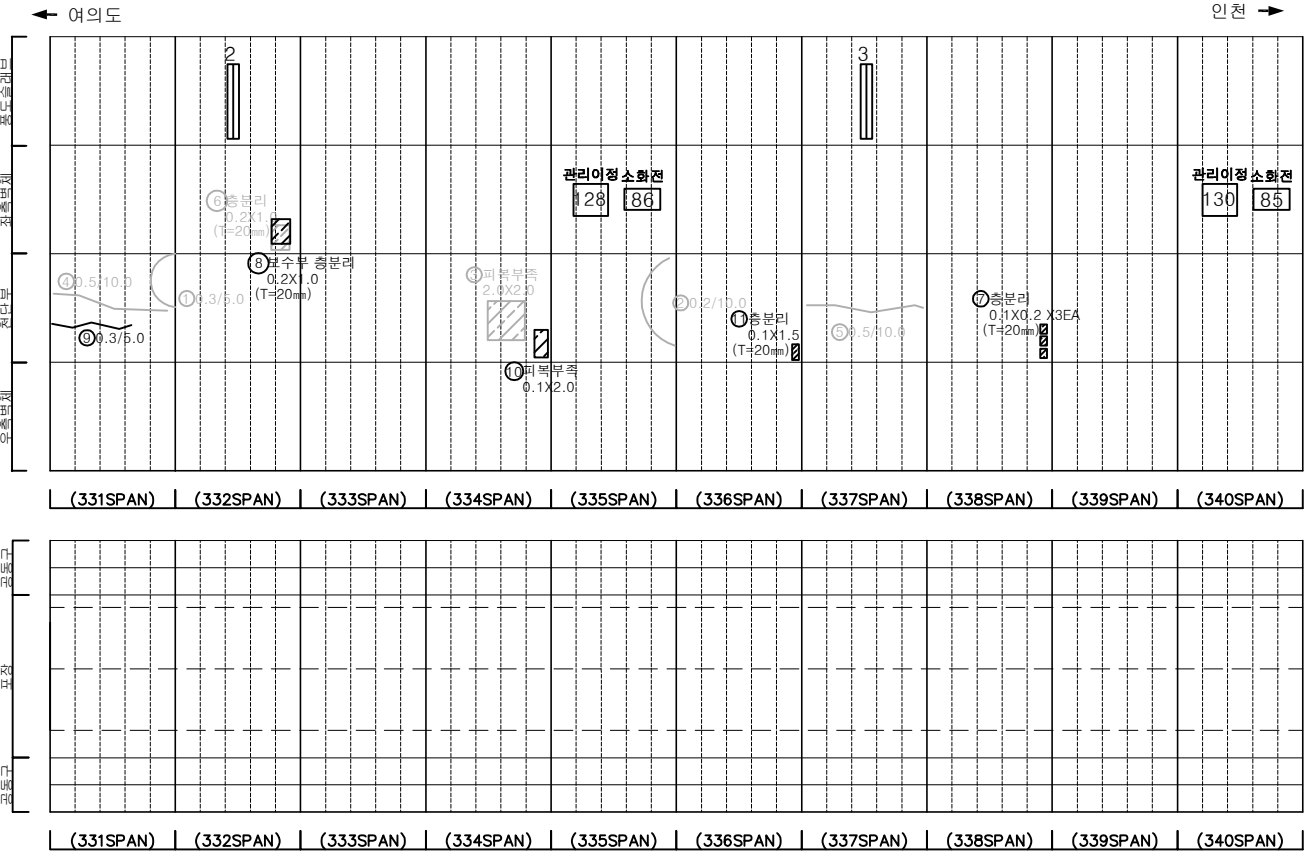
| 번호 | 발생<br>년도 | 부재 | 위치 | 손상내용 | 손상현황 | | | | | | 비 고 |
|---|---|---|---|---|---|---|---|---|---|---|---|
| 1 | 22상 | 천단부 | S 331 | 균열(폭0.3mm이상) | 0.3 | 5.0 | - | m | 1 | 5.00 | 25'상 보수 |
| 2 | 22상 | 천단부 | S 335 | 균열(폭0.3mm미만) | 0.2 | 10.0 | - | m | 1 | 10.00 | 25'상 보수 |
| 4 | 23상 | 천단부 | S 331 | 균열(폭0.3mm이상) | 0.5 | 10.0 | - | m | 1 | 10.00 | 25'상 보수 |
| 5 | 23상 | 천단부 | S 337 | 균열(폭0.3mm이상) | 0.5 | 10.0 | - | m | 1 | 10.00 | 25'상 보수 |
| 9 | 26상 | 천단부 | S 331 | 균열(폭0.3mm이상) | 0.3 | 5.0 | - | m | 1 | 5.00 | |

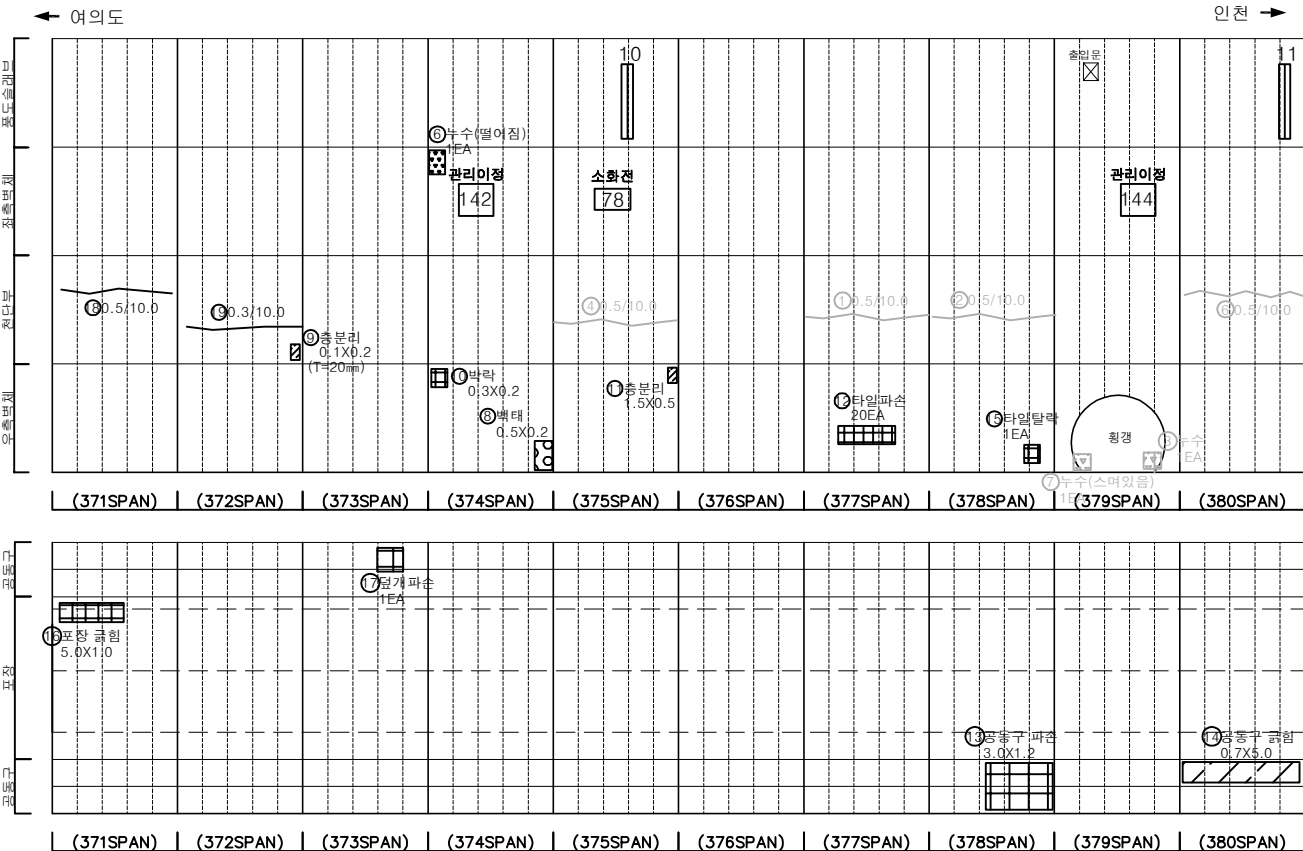
손상물량표

| 번호 | 발생<br>년도 | 부재 | 위치 | 손상내용 | 손상현황 | | | | | | 비 고 |
|---|---|---|---|---|---|---|---|---|---|---|---|
| 1 | 22상 | 천단부 | S 377 | 균열(폭0.3mm이상) | 0.5 | 10.0 | - | m | 1 | 10.00 | 25'상 보수 |
| 2 | 22상 | 천단부 | S 378 | 균열(폭0.3mm이상) | 0.5 | 10.0 | - | m | 1 | 10.00 | 25'상 보수 |
| 3 | 22상 | 관단면역면 | S 379 | 누수 | - | - | - | EA | 1 | 1.00 | 26'상 보수 |
| 4 | 23상 | 천단부 | S 375 | 균열(폭0.3mm이상) | 0.5 | 10.0 | - | m | 1 | 10.00 | 25'상 보수 |
| 5 | 23하 | 측벽부 | S 374 | 누수(벌여짐) | - | - | - | EA | 1 | 1.00 | |
| 6 | 24상 | 천단부 | S 380 | 균열(폭0.3mm이상) | 0.5 | 10.0 | - | m | 1 | 10.00 | 25'상 보수 |
| 7 | 24상 | 관단면역면 | S 379 | 누수(스며있음) | - | - | - | EA | 1 | 1.00 | 26'상 보수 |
| 18 | 26상 | 천단부 | S 371 | 균열(폭0.3mm이상) | 0.5 | 10.0 | - | m | 1 | 10.00 | |
| 19 | 26상 | 천단부 | S 372 | 균열(폭0.3mm이상) | 0.3 | 10.0 | - | m | 1 | 10.00 | |

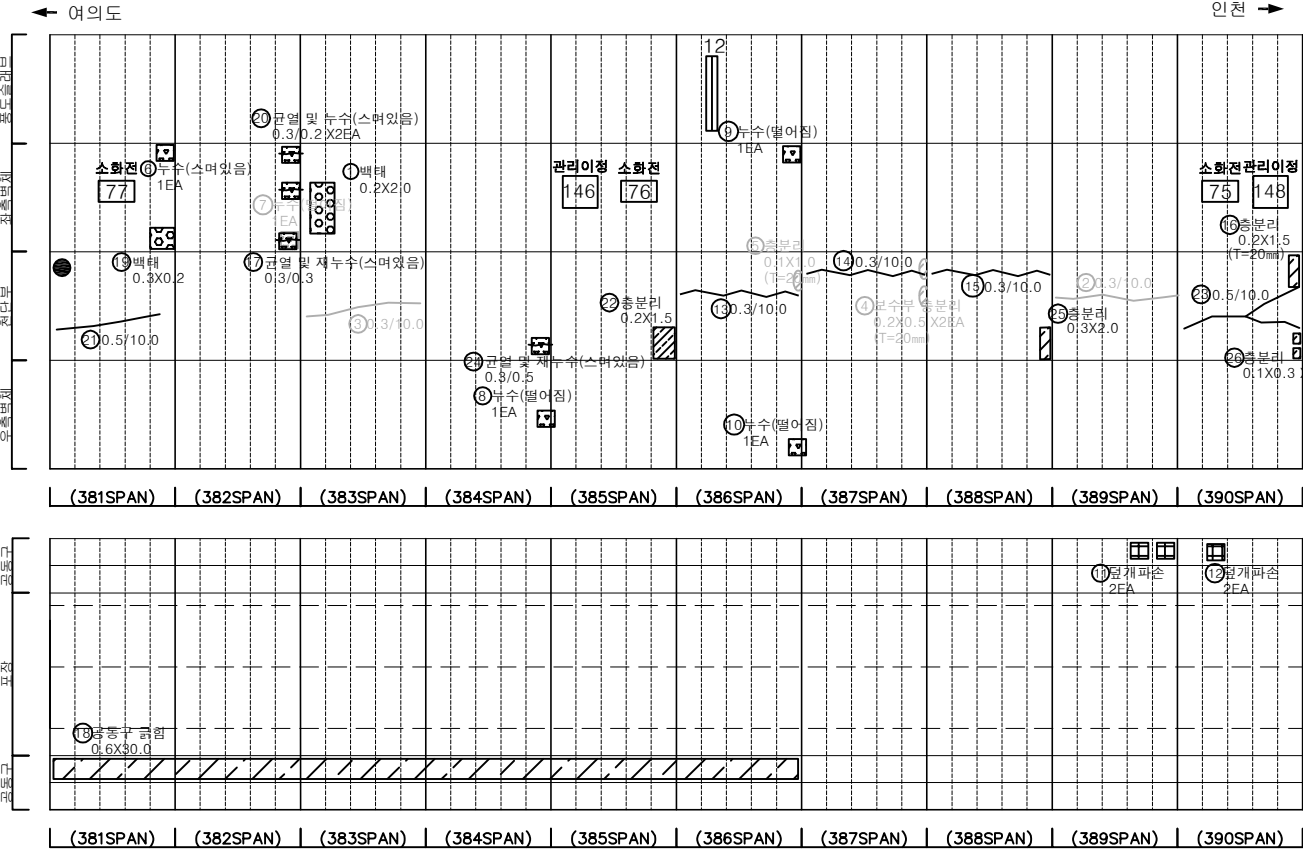
| 번호 | 발생<br>년도 | 부재 | 위치 | 손상내용 | 손상현황 | | | | | | 비 고 |
|---|---|---|---|---|---|---|---|---|---|---|---|
| 2 | 22하 | 천단부 | S 389 | 균열(폭0.3mm이상) | 0.3 | 10.0 | - | m | 1 | 10.00 | 25'상 보수 |
| 3 | 23상 | 천단부 | S 383 | 균열(폭0.3mm이상) | 0.3 | 10.0 | - | m | 1 | 10.00 | 25'상 보수 |
| 6 | 24하 | 측벽부 | S 381 | 누수(스며있음) | - | - | - | EA | 1 | 1.00 | |
| 7 | 24하 | 측벽부 | S 382 | 누수(떨어짐) | - | - | - | EA | 1 | 1.00 | 25'상 보수 |
| 8 | 24하 | 측벽부 | S 384 | 누수(떨어짐) | - | - | - | EA | 1 | 1.00 | |
| 9 | 24하 | 측벽부 | S 386 | 누수(떨어짐) | - | - | - | EA | 1 | 1.00 | |
| 10 | 24하 | 측벽부 | S 386 | 누수(떨어짐) | - | - | - | EA | 1 | 1.00 | |
| 13 | 24하 | 천단부 | S 386 | 균열(폭0.3mm이상) | 0.3 | 10.0 | - | m | 1 | 10.00 | |
| 14 | 24하 | 천단부 | S 387 | 균열(폭0.3mm이상) | 0.3 | 10.0 | - | m | 1 | 10.00 | |
| 15 | 24하 | 천단부 | S 388 | 균열(폭0.3mm이상) | 0.3 | 10.0 | - | m | 1 | 10.00 | |
| 17 | 25하 | 측벽부 | S 382 | 균열 및 재누수(스며있음) | 0.3 | 0.3 | - | m | 1 | 0.30 | |
| 20 | 26상 | 측벽부 | S 382 | 균열 및 누수(스며있음) | 0.3 | 0.2 | - | m | 2 | 0.40 | |

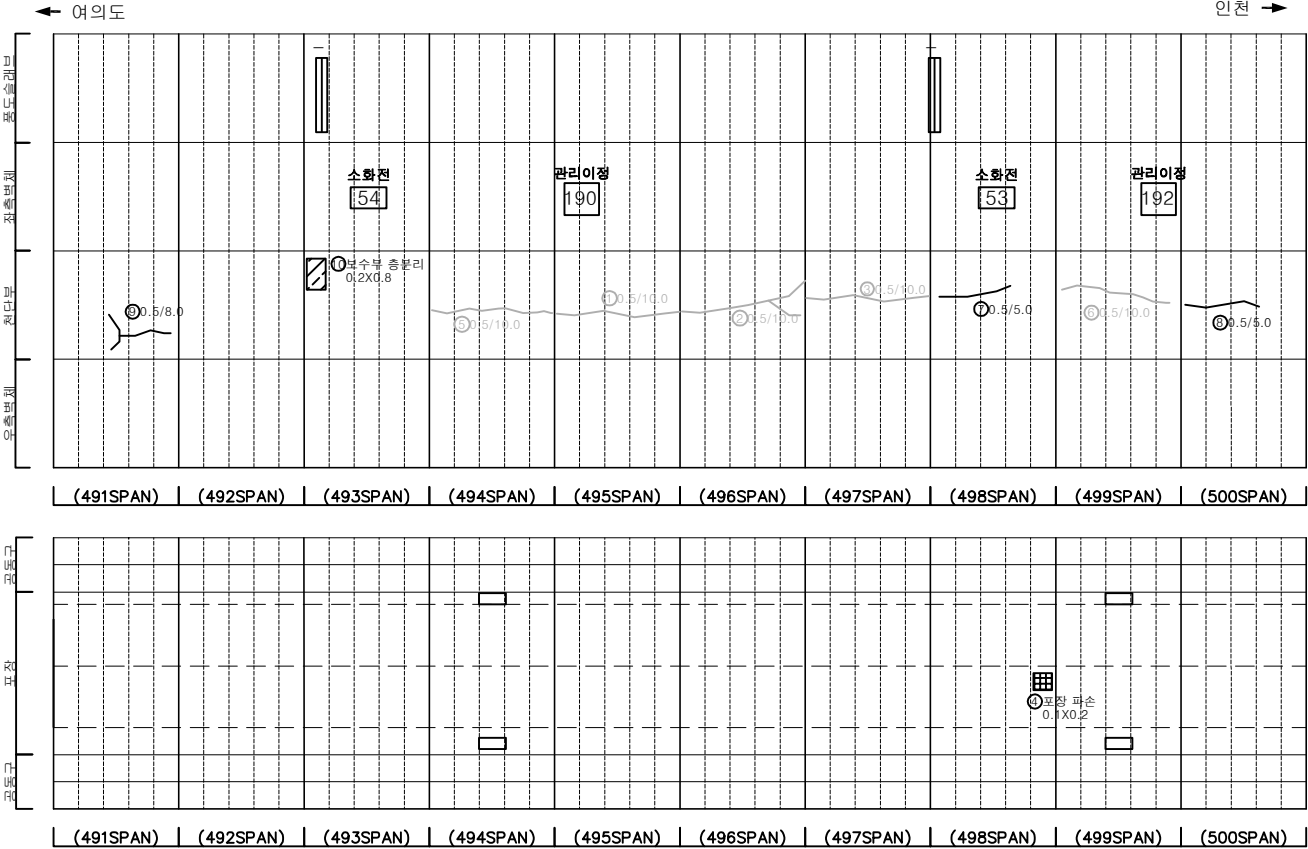
| 번호 | 발생<br>년도 | 부재 | 위치 | 손상내용 | 손상현황 | | | | | | 비 고 |
|---|---|---|---|---|---|---|---|---|---|---|---|
| 1 | 22상 | 천단부 | S 495 | 균열 (폭0.3mm이상) | 0.5 | 10.0 | - | m | 1 | 10.00 | 25'상 보수 |
| 2 | 22상 | 천단부 | S 496 | 균열 (폭0.3mm이상) | 0.5 | 10.0 | - | m | 1 | 10.00 | 25'상 보수 |
| 3 | 22상 | 천단부 | S 497 | 균열 (폭0.3mm이상) | 0.5 | 10.0 | - | m | 1 | 10.00 | 25'상 보수 |
| 5 | 24상 | 천단부 | S 494 | 균열 (폭0.3mm이상) | 0.5 | 10.0 | - | m | 1 | 10.00 | 25'상 보수 |
| 6 | 24상 | 천단부 | S 499 | 균열 (폭0.3mm이상) | 0.5 | 10.0 | - | m | 1 | 10.00 | 25'상 보수 |
| 7 | 26상 | 천단부 | S 498 | 균열 (폭0.3mm이상) | 0.5 | 5.0 | - | m | 1 | 5.00 | |
| 8 | 26상 | 천단부 | S 500 | 균열 (폭0.3mm이상) | 0.5 | 5.0 | - | m | 1 | 5.00 | |
| 9 | 26상 | 천단부 | S 491 | 균열 (폭0.3mm이상) | 0.5 | 8.0 | - | m | 1 | 8.00 | |

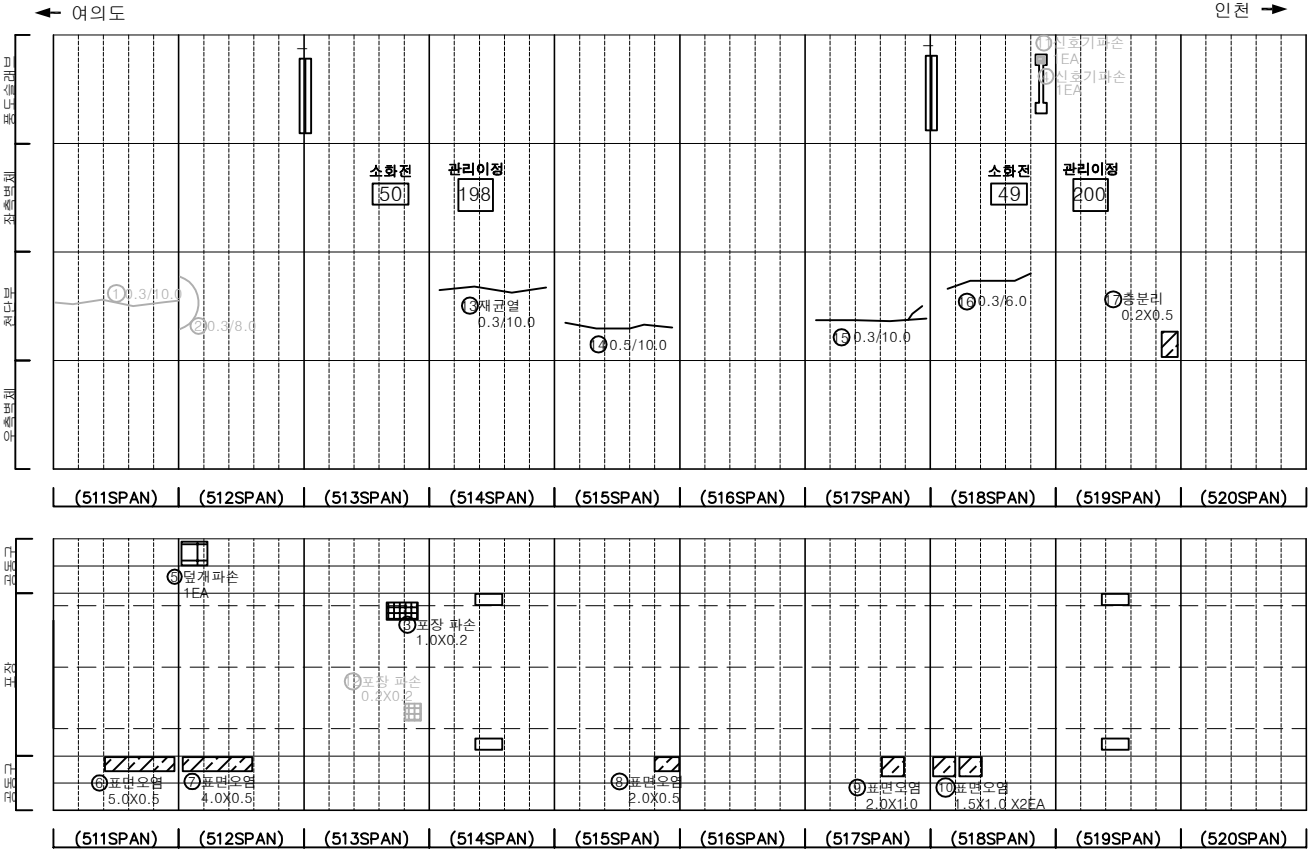
| 번호 | 발생<br>년도 | 부재 | 위치 | 손상내용 | 손상현황 | | | | | | 비 고 |
|---|---|---|---|---|---|---|---|---|---|---|---|
| 1 | 22상 | 천단부 | S 511 | 균열(폭0.3mm이상) | 0.3 | 10.0 | - | m | 1 | 10.00 | 2상 보수 |
| 2 | 22상 | 천단부 | S 512 | 균열(폭0.3mm이상) | 0.3 | 8.0 | - | m | 1 | 8.00 | 2상 보수 |
| 13 | 26상 | 천단부 | S 514 | 재균열(폭0.3mm이상) | 0.3 | 10.0 | - | m | 1 | 10.00 | |
| 14 | 26상 | 천단부 | S 515 | 균열(폭0.3mm이상) | 0.5 | 10.0 | - | m | 1 | 10.00 | |
| 15 | 26상 | 천단부 | S 517 | 균열(폭0.3mm이상) | 0.3 | 10.0 | - | m | 1 | 10.00 | |
| 16 | 26상 | 천단부 | S 518 | 균열(폭0.3mm이상) | 0.3 | 6.0 | - | m | 1 | 6.00 | |

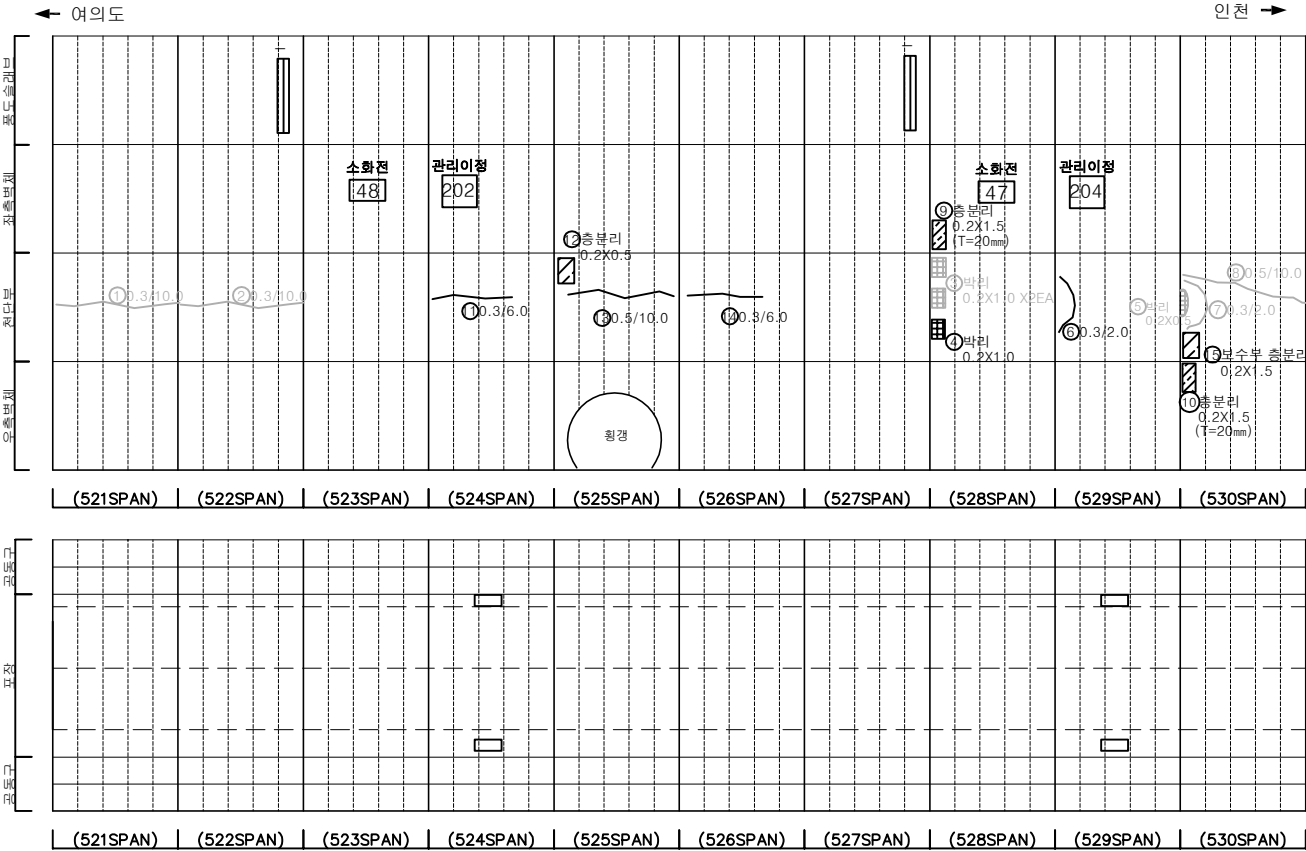
| 번호 | 발생<br>년도 | 부재 | 위치 | 손상내용 | 손상현황 | | | | | | 비 고 |
|---|---|---|---|---|---|---|---|---|---|---|---|
| 1 | 22상 | 천단부 | S 521 | 균열(폭0.3mm이상) | 0.3 | 10.0 | - | m | 1 | 10.00 | 25'상 보수 |
| 2 | 22상 | 천단부 | S 522 | 균열(폭0.3mm이상) | 0.3 | 10.0 | - | m | 1 | 10.00 | 25'상 보수 |
| 6 | 24상 | 천단부 | S 529 | 균열(폭0.3mm이상) | 0.3 | 2.0 | - | m | 1 | 2.00 | |
| 7 | 24상 | 천단부 | S 530 | 균열(폭0.3mm이상) | 0.3 | 2.0 | - | m | 1 | 2.00 | 25'상 보수 |
| 8 | 24상 | 천단부 | S 530 | 균열(폭0.3mm이상) | 0.5 | 10.0 | - | m | 1 | 10.00 | 25'상 보수 |
| 11 | 26상 | 천단부 | S 524 | 균열(폭0.3mm이상) | 0.3 | 6.0 | - | m | 1 | 6.00 | |
| 13 | 26상 | 천단부 | S 525 | 균열(폭0.3mm이상) | 0.5 | 10.0 | - | m | 1 | 10.00 | |
| 14 | 26상 | 천단부 | S 526 | 균열(폭0.3mm이상) | 0.3 | 6.0 | - | m | 1 | 6.00 | |

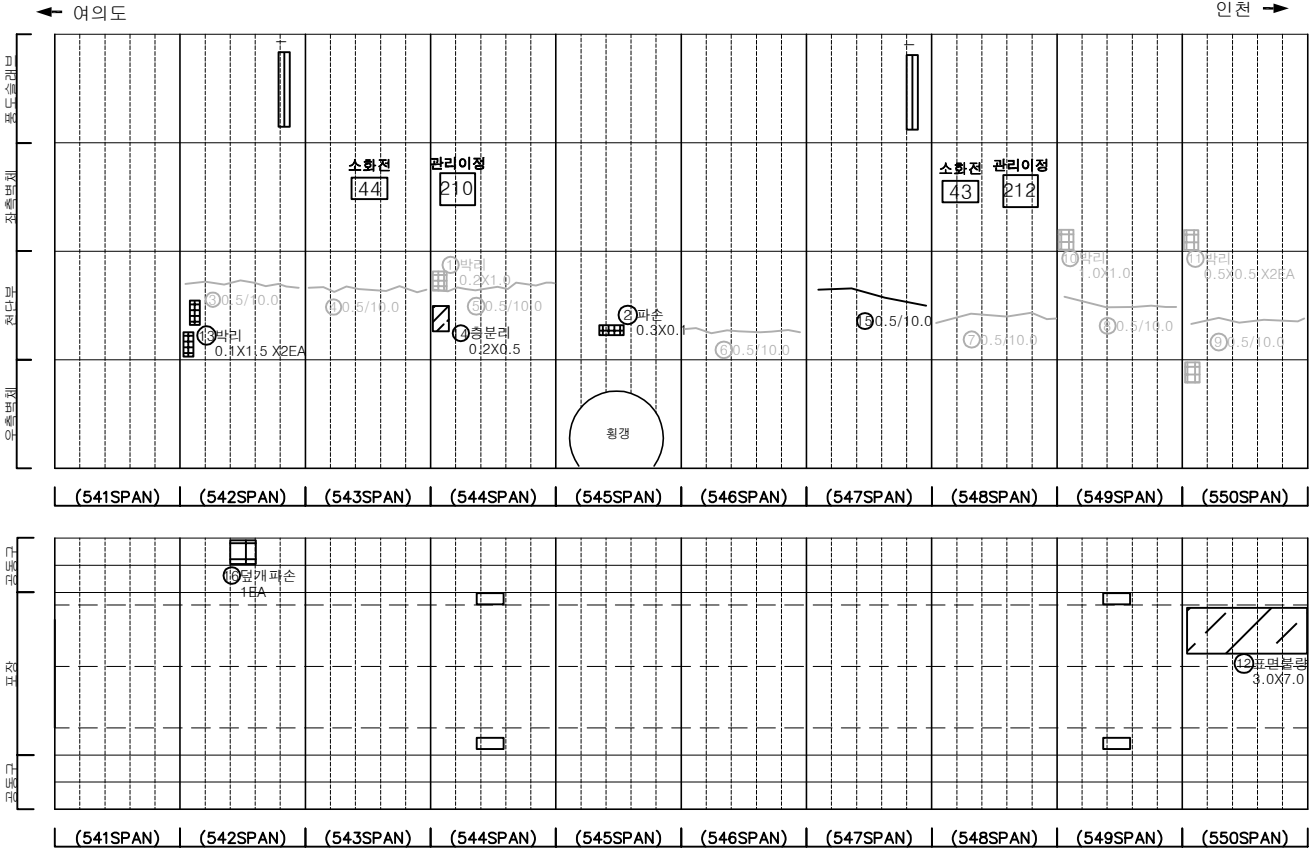
| | 누수, 습윤부 | 백태 | 퇴적물 | 도 면 명 | 신월여의지하도로-여의도방향 NATM 541~550구간 |

| 번호 | 발생<br>년도 | 부재 | 위치 | 손상내용 | 손상현황 | | | | | | 비 고 |
|---|---|---|---|---|---|---|---|---|---|---|---|
| 3 | 24상 | 천단부 | S 542 | 균열(폭0.3mm이상) | 0.5 | 10.0 | - | m | 1 | 10.00 | 25'상 보수 |
| 4 | 24상 | 천단부 | S 543 | 균열(폭0.3mm이상) | 0.5 | 10.0 | - | m | 1 | 10.00 | 25'상 보수 |
| 5 | 24상 | 천단부 | S 544 | 균열(폭0.3mm이상) | 0.5 | 10.0 | - | m | 1 | 10.00 | 25'상 보수 |
| 6 | 24상 | 천단부 | S 546 | 균열(폭0.3mm이상) | 0.5 | 10.0 | - | m | 1 | 10.00 | 25'상 보수 |
| 7 | 24상 | 천단부 | S 548 | 균열(폭0.3mm이상) | 0.5 | 10.0 | - | m | 1 | 10.00 | 25'상 보수 |
| 8 | 24상 | 천단부 | S 549 | 균열(폭0.3mm이상) | 0.5 | 10.0 | - | m | 1 | 10.00 | 25'상 보수 |
| 9 | 24상 | 천단부 | S 550 | 균열(폭0.3mm이상) | 0.5 | 10.0 | - | m | 1 | 10.00 | 25'상 보수 |
| 15 | 26상 | 천단부 | S 547 | 균열(폭0.3mm이상) | 0.5 | 10.0 | - | m | 1 | 10.00 | |

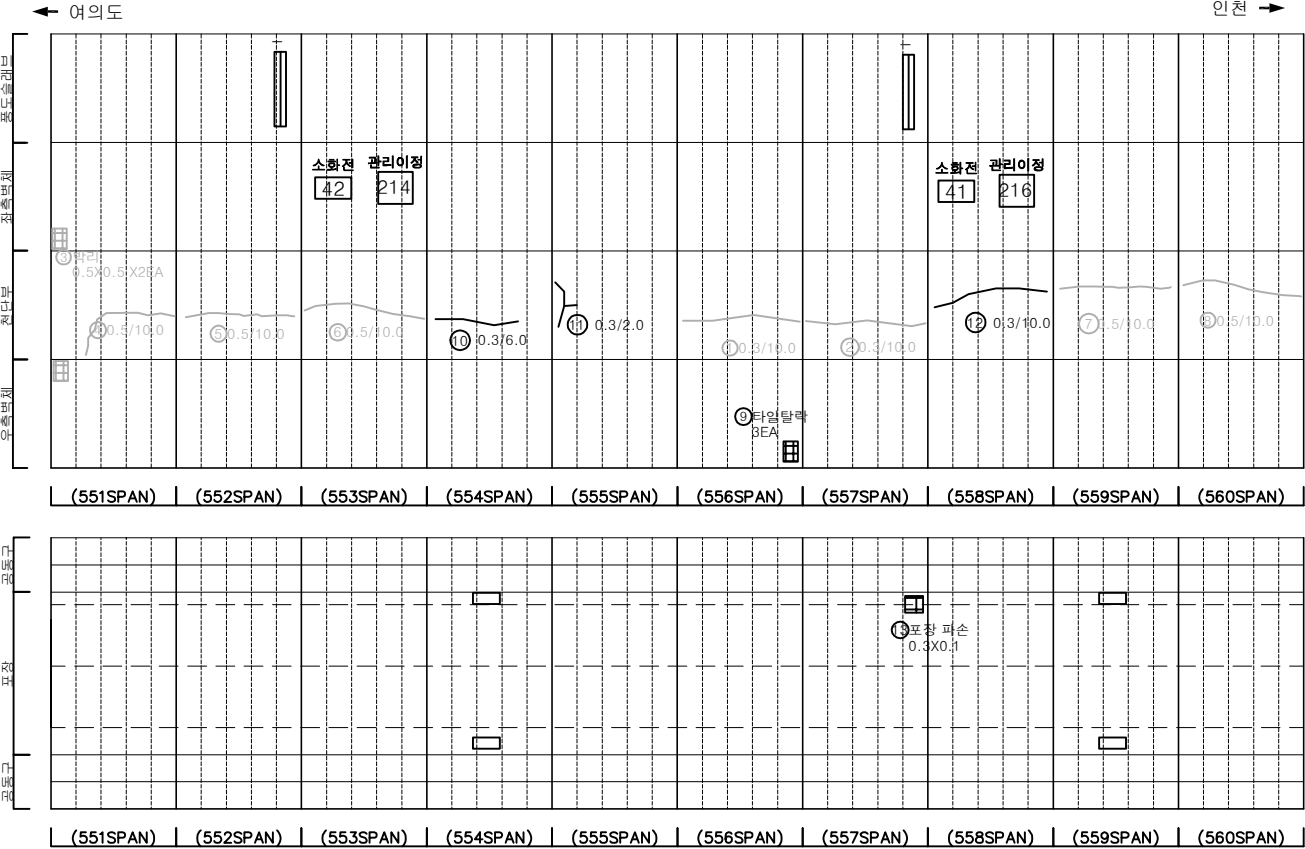
| 번호 | 발생<br>년도 | 부재 | 위치 | 손상내용 | 손상현황 | | | | | | 비고 |
|---|---|---|---|---|---|---|---|---|---|---|---|
| 1 | 23상 | 천단부 | S 556 | 균열(폭0.3mm이상) | 0.3 | 10.0 | - | m | 1 | 10.00 | 25'상 보수 |
| 2 | 23상 | 천단부 | S 557 | 균열(폭0.3mm이상) | 0.3 | 10.0 | - | m | 1 | 10.00 | 25'상 보수 |
| 4 | 24상 | 천단부 | S 551 | 균열(폭0.3mm이상) | 0.5 | 10.0 | - | m | 1 | 10.00 | 25'상 보수 |
| 5 | 24상 | 천단부 | S 552 | 균열(폭0.3mm이상) | 0.5 | 10.0 | - | m | 1 | 10.00 | 25'상 보수 |
| 6 | 24상 | 천단부 | S 553 | 균열(폭0.3mm이상) | 0.5 | 10.0 | - | m | 1 | 10.00 | 25'상 보수 |
| 7 | 24상 | 천단부 | S 559 | 균열(폭0.3mm이상) | 0.5 | 10.0 | - | m | 1 | 10.00 | 25'상 보수 |
| 8 | 24상 | 천단부 | S 560 | 균열(폭0.3mm이상) | 0.5 | 10.0 | - | m | 1 | 10.00 | 25'상 보수 |
| 10 | 26상 | 천단부 | S 564 | 균열(폭0.3mm이상) | 0.3 | 6.0 | - | m | 1 | 6.00 | |
| 11 | 26상 | 천단부 | S 566 | 균열(폭0.3mm이상) | 0.3 | 2.0 | - | m | 1 | 2.00 | |
| 12 | 26상 | 천단부 | S 568 | 균열(폭0.3mm이상) | 0.3 | 10.0 | - | m | 1 | 10.00 | |

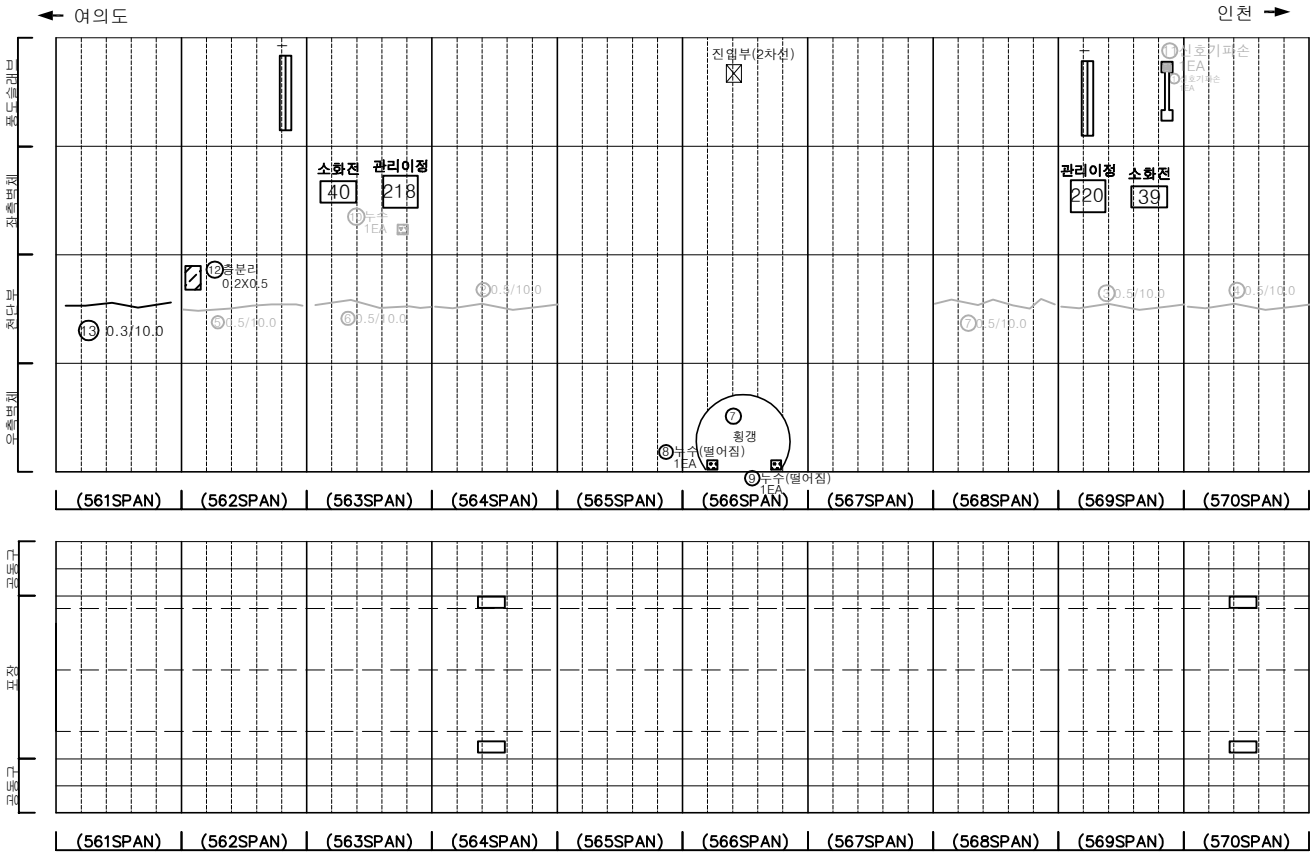
| 번호 | 발생년도 | 부재 | 위치 | 손상내용 | 손상현황 | | | | | | 비고 |
|---|---|---|---|---|---|---|---|---|---|---|---|
| 2 | 22하 | 천단부 | S 564 | 균열(폭0.3mm이상) | 0.5 | 10.0 | - | m | 1 | 10.00 | 25'정 보수 |
| 3 | 22하 | 천단부 | S 569 | 균열(폭0.3mm이상) | 0.5 | 10.0 | - | m | 1 | 10.00 | 25'정 보수 |

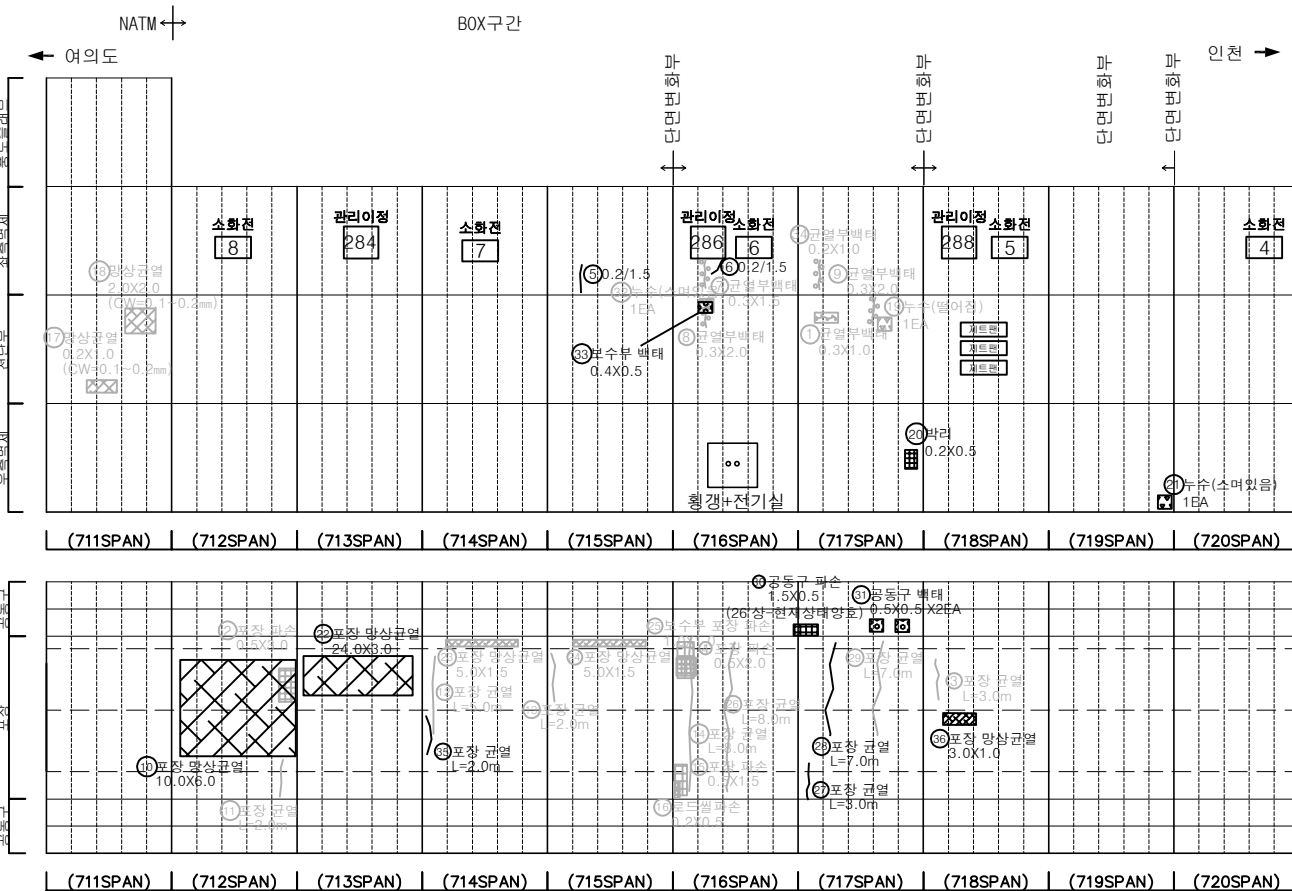
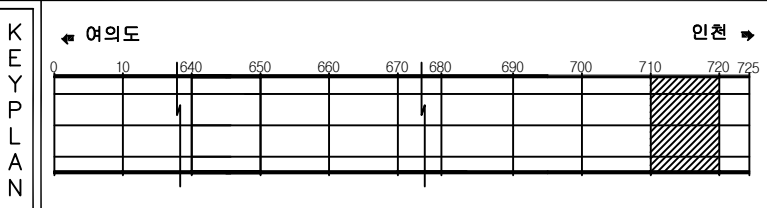
| 번호 | 발생<br>년도 | 부재 | 위치 | 손상내용 | 손상현황 | | | | | | 비 고 |
|---|---|---|---|---|---|---|---|---|---|---|---|
| 10 | 23하 | 포장부 | S 712 | 포장 망상균열 | - | 10.0 | 6.0 | m | 1 | 60.00 | |
| 11 | 23하 | 포장부 | S 712 | 포장 균열 | - | 2.0 | - | m | 1 | 2.00 | 중상 보수 |
| 12 | 23하 | 포장부 | S 714 | 포장 균열 | - | 5.0 | - | m | 1 | 5.00 | 중하 보수 |
| 13 | 23하 | 포장부 | S 715 | 포장 균열 | - | 2.0 | - | m | 1 | 2.00 | 중하 보수 |
| 14 | 23하 | 포장부 | S 716 | 포장 균열 | - | 8.0 | - | m | 1 | 8.00 | 중상 보수 |
| 17 | 24상 | 천단부 | S 711 | 망상균열 | 0.1~0.2 | 0.2 | 1.0 | m | 1 | 0.20 | 중상 보수 |
| 18 | 24상 | 천단부 | S 711 | 망상균열 | 0.1~0.2 | 2.0 | 2.0 | m | 1 | 4.00 | 중상 보수 |
| 19 | 24상 | 천단부 | S 717 | 누수(떨어짐) | - | - | - | EA | 1 | 1.00 | 중하 보수 |
| 21 | 24상 | 측벽부 | S 719 | 누수(스며있음) | - | - | - | EA | 1 | 1.00 | |
| 22 | 24상 | 포장부 | S 713 | 포장 망상균열 | - | 24.0 | 3.0 | m | 1 | 72.00 | |
| 23 | 24상 | 포장부 | S 714 | 포장 망상균열 | - | 5.0 | 1.5 | m | 1 | 7.50 | 중상 보수 |
| 24 | 24상 | 포장부 | S 714 | 포장 망상균열 | - | 5.0 | 1.5 | m | 1 | 7.50 | 중상 보수 |
| 26 | 24상 | 포장부 | S 716 | 포장 균열 | - | 8.0 | - | m | 1 | 8.00 | 중상 보수 |
| 27 | 24상 | 포장부 | S 717 | 포장 균열 | - | 3.0 | - | m | 1 | 3.00 | |
| 28 | 24상 | 포장부 | S 717 | 포장 균열 | - | 7.0 | - | m | 1 | 7.00 | |
| 29 | 24상 | 포장부 | S 717 | 포장 균열 | - | 7.0 | - | m | 1 | 7.00 | 중하 보수 |
| 32 | 24하 | 천단부 | S 716 | 누수(스며있음) | - | - | - | EA | 1 | 1.00 | 중상 보수 |
| 34 | 25하 | 측벽부 | S 717 | 균열부백태 | - | 0.2 | 1.0 | m | 1 | 0.20 | 중상 보수 |
| 35 | 26상 | 포장부 | S 714 | 포장 균열 | - | 2.0 | - | m | 1 | 2.00 | |
| 36 | 26상 | 포장부 | S 718 | 포장 망상균열 | - | 3.0 | 1.0 | m | 1 | 3.00 | |

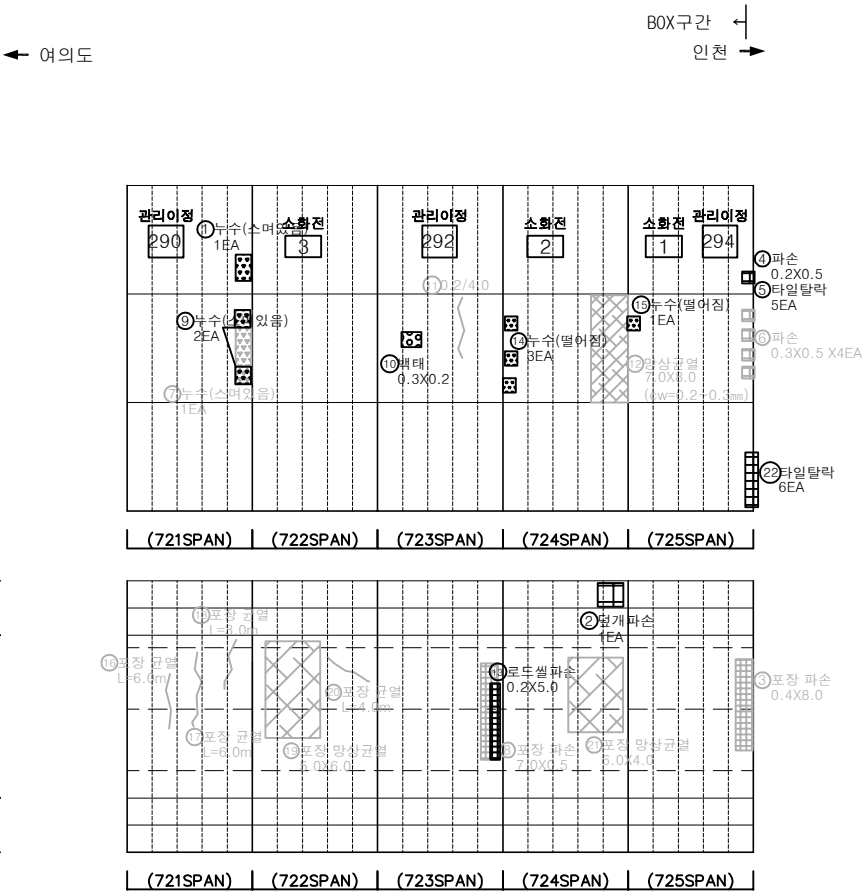
| 번호 | 발생<br>년도 | 부재 | 위치 | 손상내용 | 손상현황 | | | | | | 비 고 |
|---|---|---|---|---|---|---|---|---|---|---|---|
| 1 | 22상 | 측벽부 | S 721 | 누수(스며있음) | - | - | - | EA | 1 | 1.00 | |
| 7 | 22하 | 천단부 | S 721 | 누수(스며있음) | - | - | - | EA | 1 | 1.00 | 재·회 보수 |
| 9 | 23하 | 천단부 | S 721 | 누수(스며있음) | - | - | - | EA | 2 | 2.00 | |
| 11 | 23하 | 천단부 | S 723 | 균열(폭0.3mm미만) | 0.2 | 4.0 | - | m | 1 | 4.00 | 재·회 보수 |
| 12 | 23하 | 천단부 | S 724 | 망상균열 | 0.1~0.2 | 7.0 | 8.0 | m <sup>2</sup> | 1 | 56.00 | 재·회 보수 |
| 14 | 24상 | 천단부 | S 724 | 누수(떨어짐) | - | - | - | EA | 3 | 3.00 | |
| 15 | 24상 | 천단부 | S 725 | 누수(떨어짐) | - | - | - | EA | 1 | 1.00 | |
| 16 | 24상 | 포장부 | S 721 | 포장 균열 | - | 6.0 | - | m | 1 | 6.00 | 재·회 보수 |
| 17 | 24상 | 포장부 | S 721 | 포장 균열 | - | 6.0 | - | m | 1 | 6.00 | 재·회 보수 |
| 18 | 24상 | 포장부 | S 721 | 포장 균열 | - | 3.0 | - | m | 1 | 3.00 | 재·회 보수 |
| 19 | 24상 | 포장부 | S 723 | 포장 망상균열 | - | 5.0 | 6.0 | m <sup>2</sup> | 1 | 30.00 | 재·회 보수 |
| 20 | 24상 | 포장부 | S 723 | 포장 균열 | - | 4.0 | - | m | 1 | 4.00 | 재·회 보수 |
| 21 | 24상 | 포장부 | S 724 | 포장 망상균열 | - | 6.0 | 4.0 | m <sup>2</sup> | 1 | 24.00 | 재·회 보수 |
