## 2. 가천교

### 2.1 시설물의 개요

본 시설물은 대구광역시 수성구 가천동에 위치한 교량으로서 총 연장 290.0m, 폭 28.9~51.9m, 왕복 6차로로 시공되어 있다.

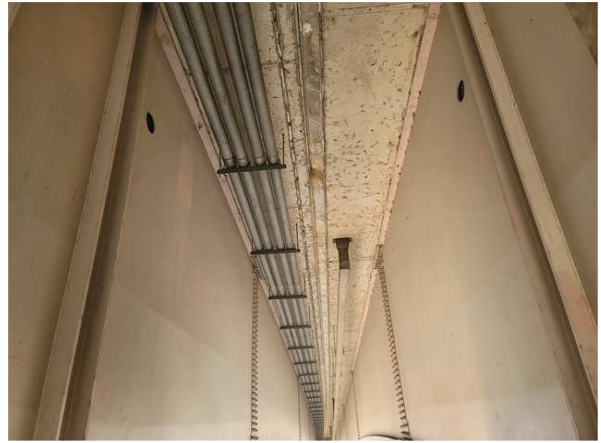
바닥관하면 S5 내측 캔틸레버 상태현황

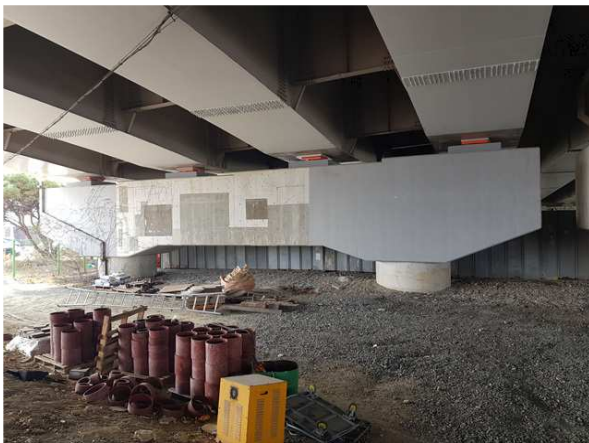
교각 P1 상태현황

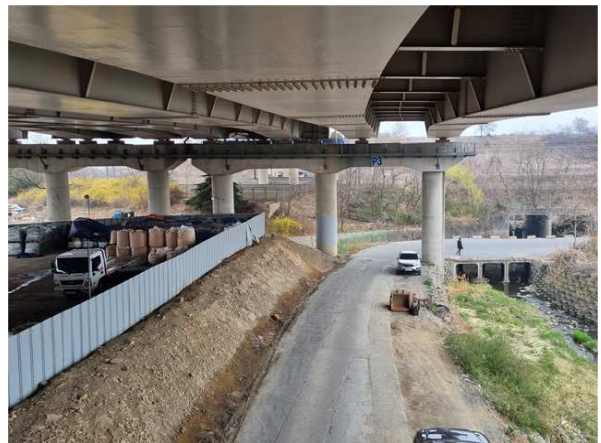
교각 P3 상태현황
