## 제2편 시 설 물 편

# 1. 연호지하차도

연호지하차도는 2002년 8월 준공된 지하차도로 대구광역시 수성구 연호동(대구광역시 4차 순환도로 범안로)에 위치하고 있으며, 구조형식은 본선 2륜 BOX, 시·종점부 구간은 U-TYPE옹벽으로 시공되어있다.

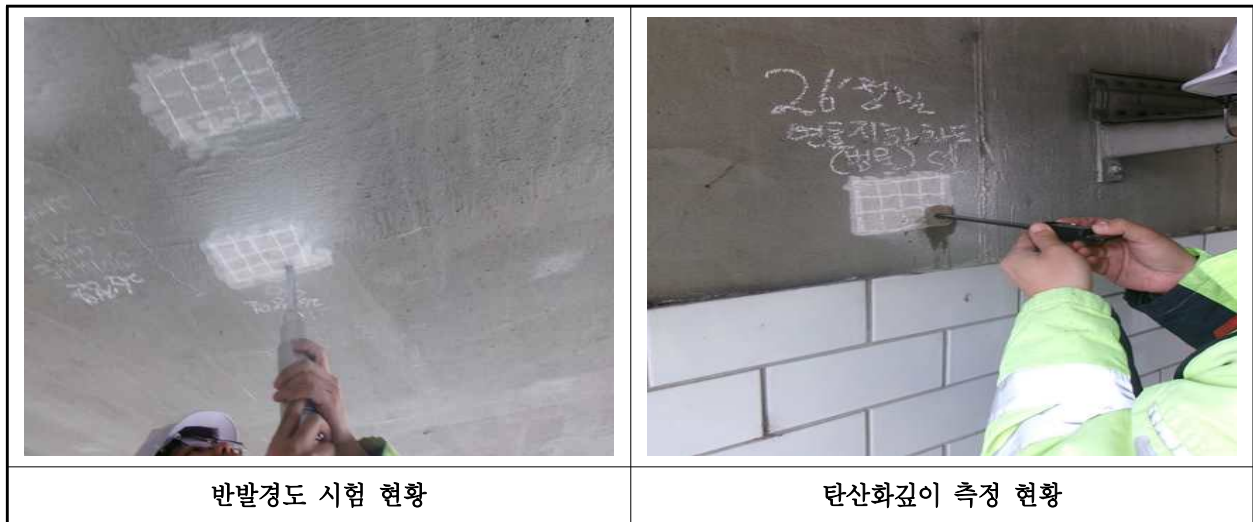
【사진 1.4.1】 콘크리트 내구성조사 현황

금회 점검에서 대상 구조물에 대한 재료시험 위치선정은 이전 시험과의 정확한 비교를 위해 기존 정밀안전점검 보고서를 참고하여 기존과 동일한 위치를 우선적으로 선정하였으며, 콘크리트 표면이 양호한 부위를 중심으로 선정하고 도보로 접근이 난해한 부위는 고소점검차 등을 이용하여 접근하였다. 콘크리트 강도시험의 경우 건전부와 비건전부의 비교·검토를 위하여 외관상 균열, 박리 등의 유무의 따라 양호한 부위와 불량한 부위를 선정하여 시험을 실시하였다.

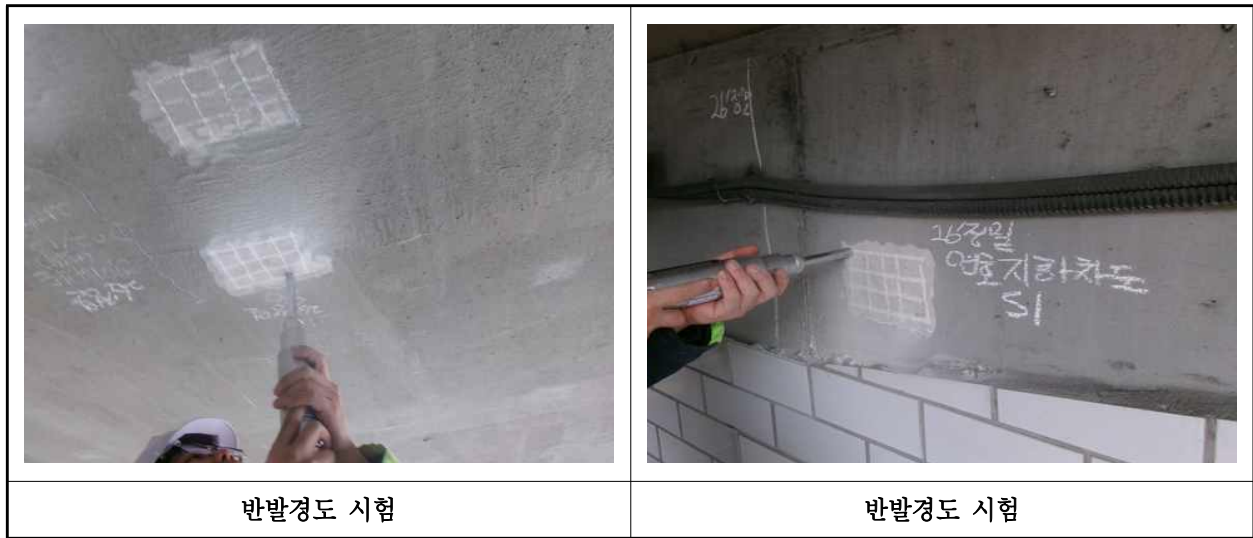
【사진 1.4.2】 반발경도시험 현장사진

콘크리트 비파괴강도시험은 반발경도시험(총 5개소)을 실시하였으며, 그라인더를 통해 표면 요철, 부착물, 이물질 등을 제거하고, 슈미트 해머를 사용하여 반발경도를 측정하였다. 측정결과는 2개 이상의 추정식을 통해 콘크리트 비파괴강도를 추정하고 표준편차와 변동계수가 적은 값을 적용하였다.

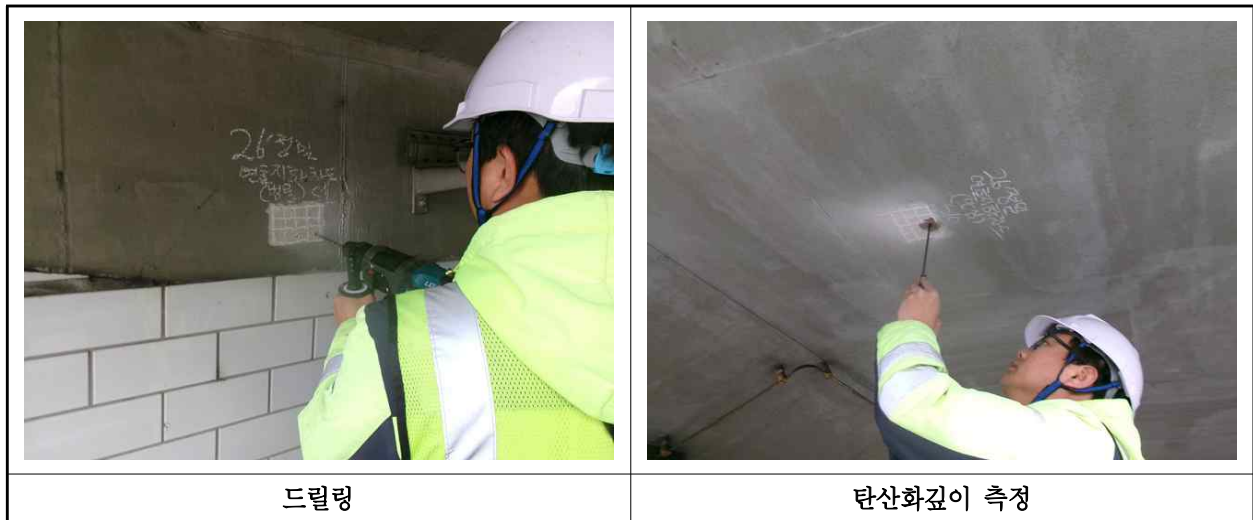
【사진 1.4.3】 탄산화 깊이 측정 현장사진

탄산화 깊이 측정은 드릴링을 통한 천공 후 페놀프탈레인 용액 지시약을 사용하여 적색으로 변색되는 시점을 탄산화깊이로 정하였으며, 버니어캘리퍼스를 이용하여 그 깊이를 측정하였다. 피복 두께는 철근탐사기를 이용하여 피복두께를 확인 후, 설계피복과 비교하여 작은 값을 적용하였다.
