# 1. 범안대교

## 1.1 시설물의 개요

본 시설물은 대구광역시 수성구 가천동에 위치한 교량으로 총 연장 545.0m, 폭 28.9~52.0m(왕복 6차선)로 시공되어 있다.

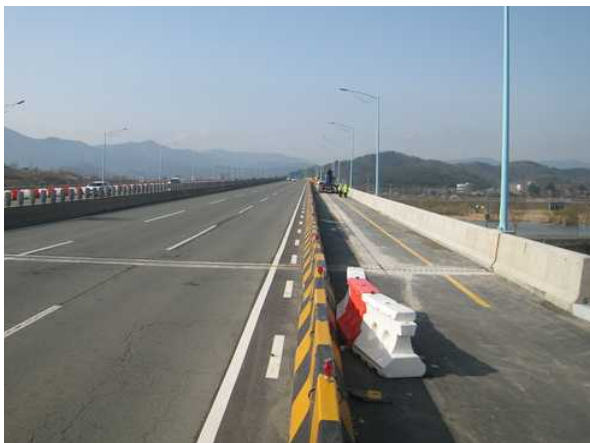
2024년 상부 범물방향 합류부 방호벽 제거구간 현황

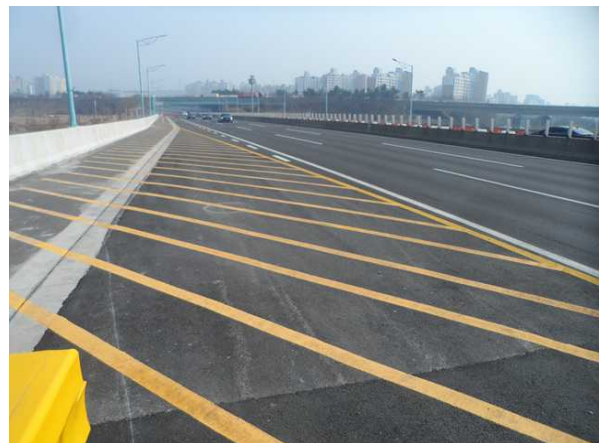
2026년 상부 범물방향 합류부 방호벽 제거구간 현황

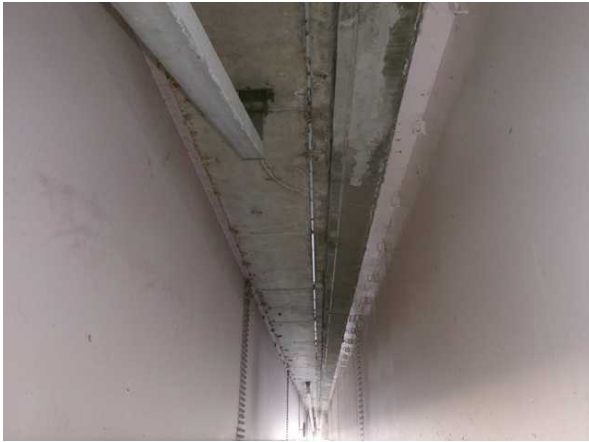
바닥관하면 S2 내측 캔틸레버 상태현황

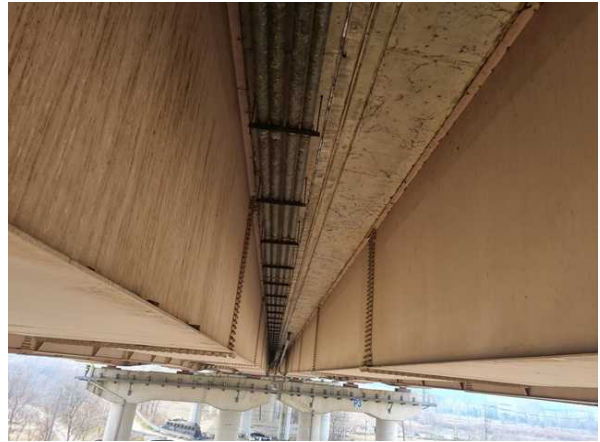
바닥관하면 S4 내측 캔틸레버 상태현황

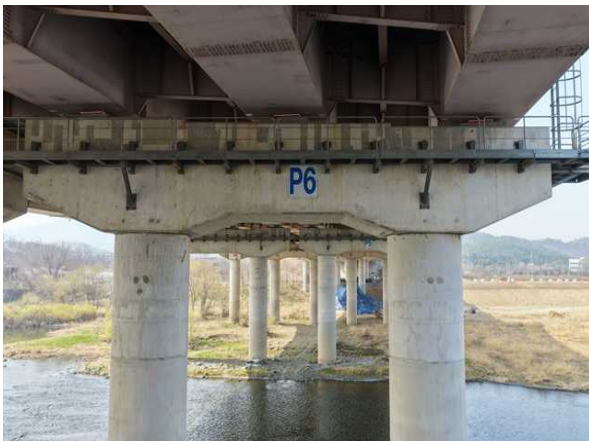
교각 P6 코핑부 상태현황

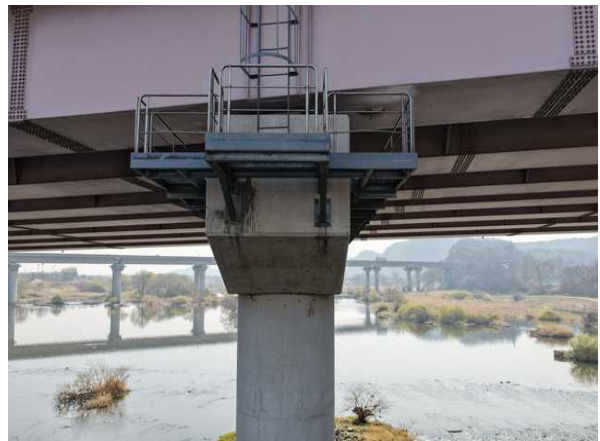
교각 P6 코핑부 상태현황
