## 2. 가천교

### 2.1 시설물의 개요

본 시설물은 대구광역시 수성구 가천동에 위치한 교량으로서 총 연장 290.0m, 폭 28.9~51.9m, 왕복 6차로로 시공되어 있다.

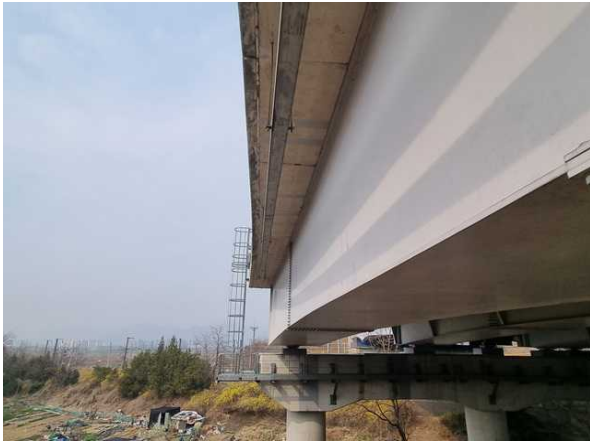
바닥관하면 S3 외측 캔틸레버 상태현황

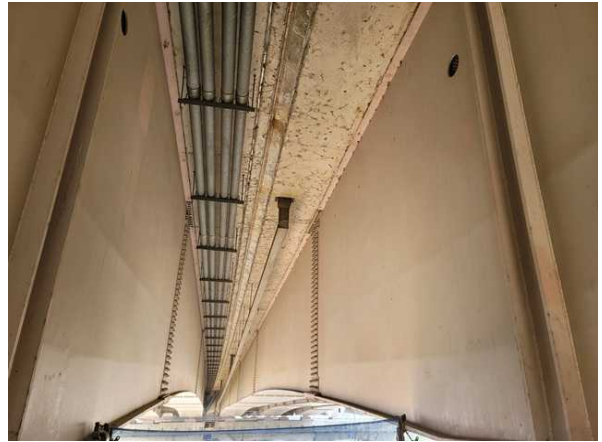
바닥관하면 S4 내측 캔틸레버 상태현황

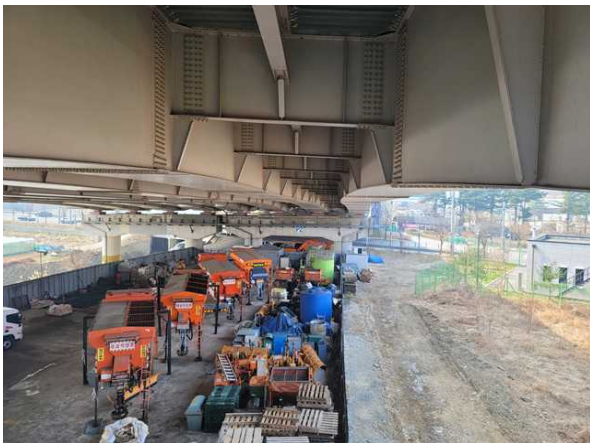
교각 P2 상태현황

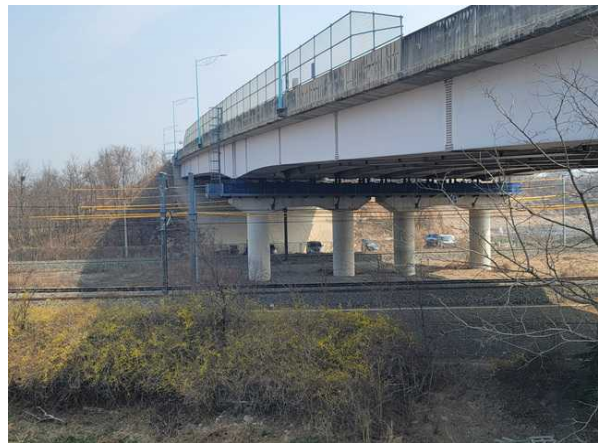
교각 P4 상태현황

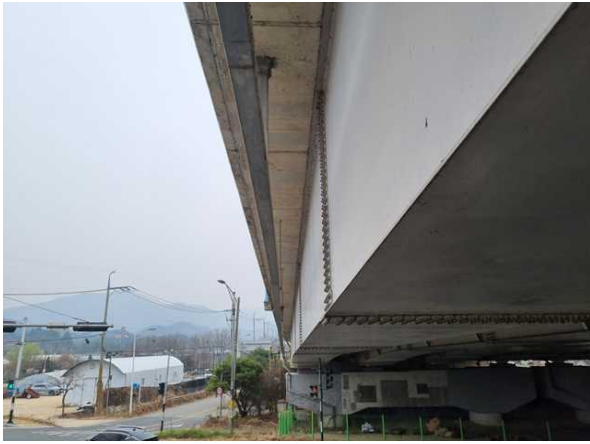
바닥판하면 S3 외측 캔틸레버 상태현황

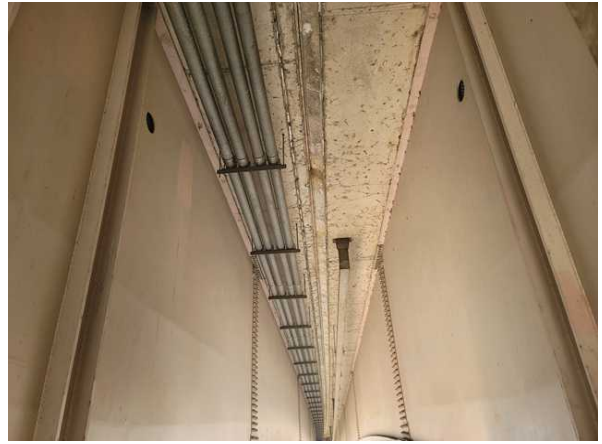
바닥판하면 S5 내측 캔틸레버 상태현황

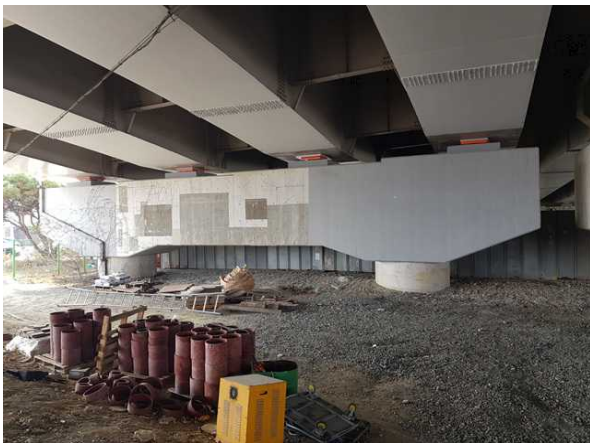
교각 P1 상태현황

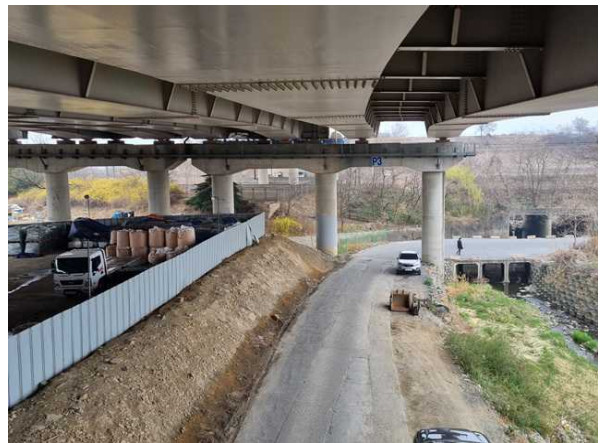
교각 P3 상태현황
