## 21. 대 산 2 교

## 21. 대산2교(기타종)

## ① 정기안전점검표

점검일자 : 2026년 04월 07일

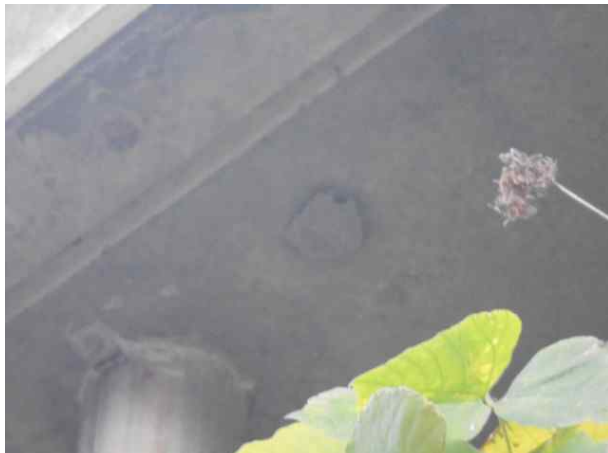
| 03<br>(25년 하반기) | 바닥판 하면<br>들뜸 | 03<br>(26년 상반기) | 바닥판 하면<br>들뜸 |

| 점검부위 | | 점검결과 | 발생원인 | 조치 필요사항 | 사진<br>번호 |
|---|---|---|---|---|---|
| 바닥판 | | · 종조인트 누수<br>· 백태<br>· 들뜸<br>· 망상균열(0.3mm미만)<br>· 균열(0.3mm미만) | - 교면수 유입<br>- 콘크리트 내 수분침투<br>- 손상부 수량유입<br>- 건조수축 및 온도응력<br>- 건조수축 및 온도응력 | -주의관찰<br>-표면처리<br>-단면보수<br>-표면처리<br>-표면처리 | 1~4,<br>30,3<br>3,34 |

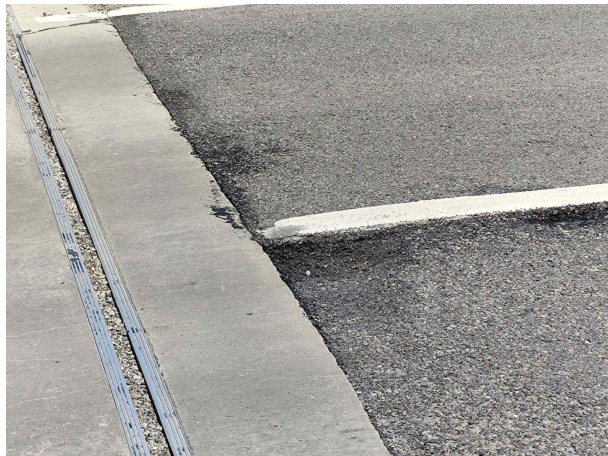
| <div>33</div> <div>(26년 상반기)</div> | <div>교면포장</div> <div>포트홀</div> |

| 점검부위 | | 점검결과 | 발생원인 | 조치 필요사항 | 사진<br>번호 |
|---|---|---|---|---|---|
| 교면포장 | | · 포장 토사퇴적<br>· 접속부 아스콘 파손<br>· 접속부 아스콘 망상균열<br>· 아스콘 균열<br>· 아스콘 망상균열<br>· 포트홀 | -공용기간 증가에 따른 토사유입<br>-중차량통행, 공용기간 증가 등<br>-중차량통행, 공용기간 증가 등<br>-중차량통행, 공용기간 증가 등<br>-중차량통행, 공용기간 증가 등<br>-중차량통행, 공용기간 증가 등 | -정비<br>-부분 재포장<br>-주의관찰 후 재포장<br>-주의관찰 후 재포장<br>-주의관찰 후 재포장<br>-부분 재포장 | 19~<br>23,<br>33 |
