## 22. 부 근 1 교

## 22. 부근1교(기타종)

| 구분 | | 내용 | 구분 | | 내용 |
|---|---|---|---|---|---|
| 시설물명 | | 부근1교 | 시설물 번호 | | BR2019-0000367 |

점검일자 : 2026년 04월 07일

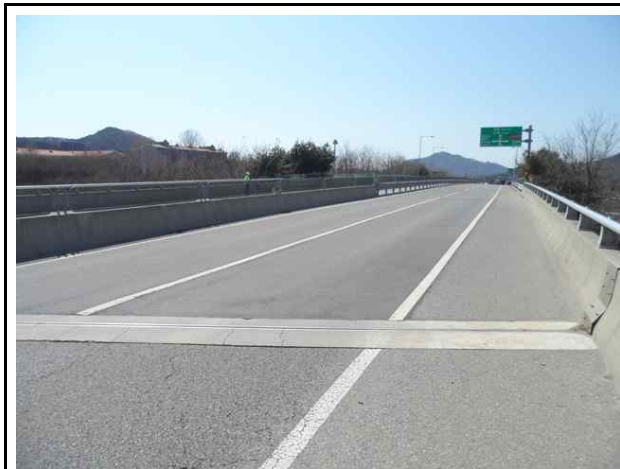
| 교면포장 전경 | 신축이음장치 전경 |

| 부재(부위) | 2025년 하반기 정기안전점검 | 2026년 상반기 정기안전점검 |
|---|---|---|
| 교면포장 | - 포장균열 | - 포장균열 |

| 점검부위 | | 점검결과 | 발생원인 | 조치 필요사항 | 사진번호 |
|---|---|---|---|---|---|
| 교면포장 | | · 포장균열 | · 차량운하중, 공용기간 증가 | · 주의관찰 | 06 |

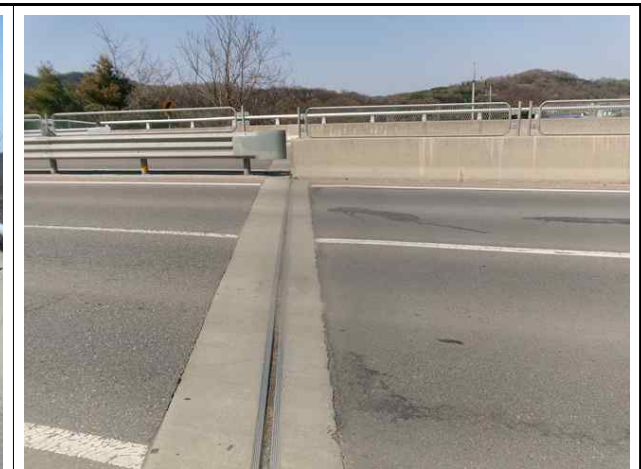
| 부재(부위) | 2025년 하반기 정기안전점검 | 2026년 상반기 정기안전점검 |
|---|---|---|
| 신축이음 | - 유간 토사퇴적<br>- 후타재 균열(0.3mm이상)<br>- 후타재 파손<br>- 하부누수 | - 유간 토사퇴적<br>- 후타재 균열(0.3mm이상)<br>- 후타재 파손<br>- 하부누수 |

| 점검부위 | | 점검결과 | 발생원인 | 조치 필요사항 | 사진번호 |
|---|---|---|---|---|---|
| 신축이음 | | · 유간 토사퇴적<br>· 후타재<br>균열(0.3mm이상)<br>· 후타재 파손<br>· 하부누수 | · 공용기간 증가<br>· 차량반복통행<br>· 건조수축, 온도변화 | · 정비<br>· 주의관찰<br>· 단면보수<br>· 정비 | 07~09 |

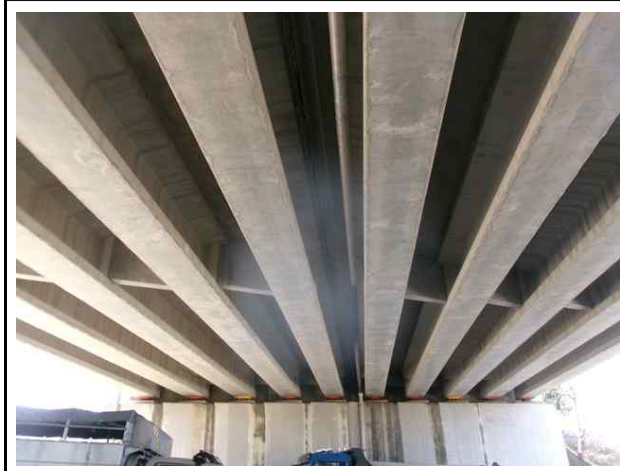
| 바닥판하면 전경 | 거더 전경 |

| 구<br>분 | 평가항목 | 점검결과 | | 평가결과 | | | | | |
|---|---|---|---|---|---|---|---|---|---|
| | 2.바닥판(RC 및 PSC / 강재 등)의 균열 및 손상 상태 | 백태 | 유 | | ○ | | | | |

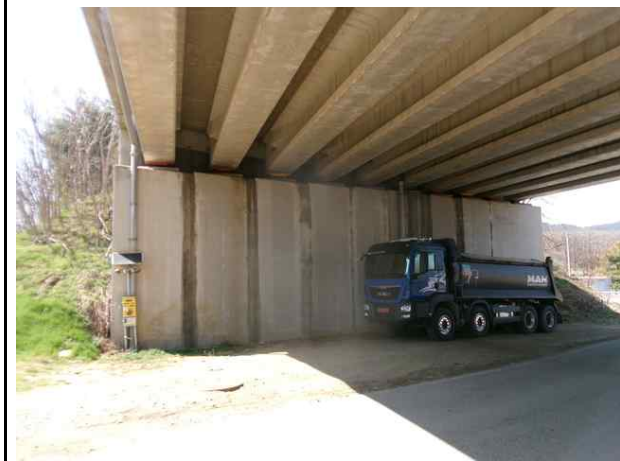
| 교대 전경 | 교량받침 전경 |

| 부재(부위) | 2025년 하반기 정기안전점검 | 2026년 상반기 정기안전점검 |
|---|---|---|
| 교대 | - 균열(0.3mm미만)<br>- 누수흔적<br>- 실란트 파손 | - 균열(0.3mm미만)<br>- 누수흔적<br>- 실란트 파손 |

| 점검부위 | | 점검결과 | 발생원인 | 조치 필요사항 | 사진번호 |
|---|---|---|---|---|---|
| 교대 | | · 균열(0.3mm미만)<br>· 누수흔적<br>· 실란트 파손 | · 건조수축, 온도변화<br>· 공용기간 증가<br>· 우수유입 | · 표면처리<br>· 실란트재시공 | 03~05 |

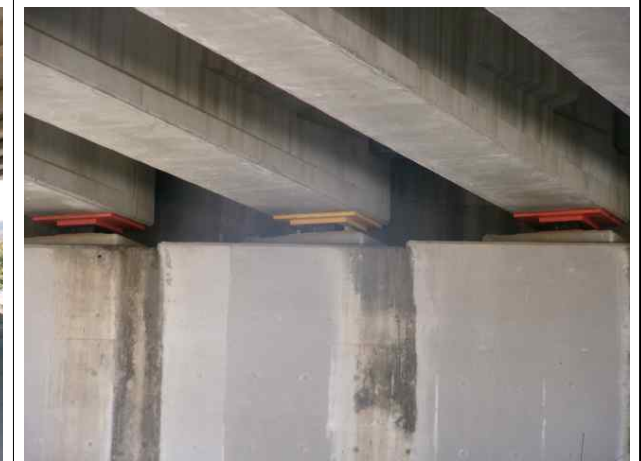
| 부재(부위) | 2025년 하반기 정기안전점검 | 2026년 상반기 정기안전점검 |
|---|---|---|
| 교량받침 | - 플레이트 부식 | - 플레이트 부식 |

| 점검부위 | | 점검결과 | 발생원인 | 조치 필요사항 | 사진번호 |
|---|---|---|---|---|---|
| 교량받침 | | · 플레이트 부식 | · 습기흡착, 공용기간증가 | · 재도장 | 02 |
