## 27. 옥 립 1 교

## 27. 옥림1교(기타종)

## ① 정기안전점검표

점검일자 : 2026년 04월 07일

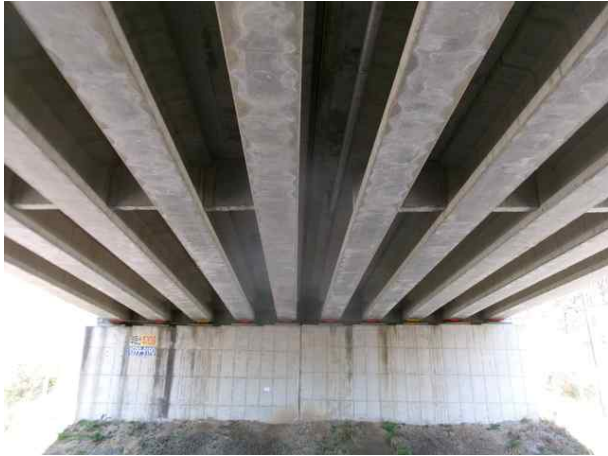
| 바닥판하면 전경 | 거더 전경 |

| 점검부위 | | 점검결과 | 발생원인 | 조치 필요사항 | 사진번호 |
|---|---|---|---|---|---|
| 바닥판 | | · 백태<br>· 누수흔적 | · 습윤흡착<br>· 배수시설 불량 | · 표면처리 | 01~02 |

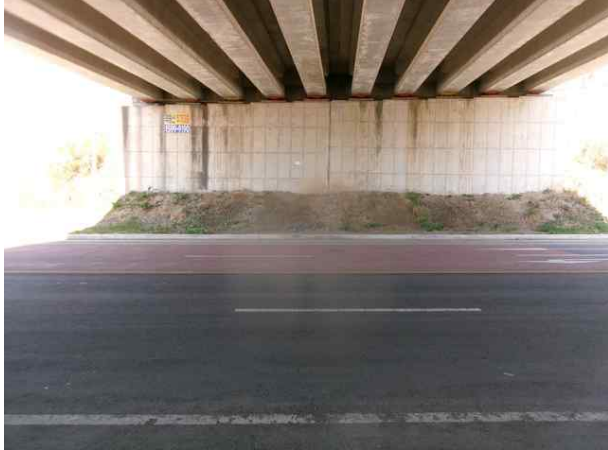
| 교대 전경 | 교량받침 전경 |

| 점검부위 | | 점검결과 | 발생원인 | 조치 필요사항 | 사진번호 |
|---|---|---|---|---|---|
| 교대 | | · 균열(0.3mm미만)<br>· 파손<br>· 박리<br>· 실란트 파손 | · 건조수축 및 온도변화<br>· 외부충격<br>· 수분접촉, 열화<br>· 공용기간 증가 | · 표면처리<br>· 단면보수<br>· 실란트 재시공 | 03~08 |
