## 28. 옥 립 2 교

## 28. 옥림2교(기타종)

점검일자 : 2026년 04월 07일

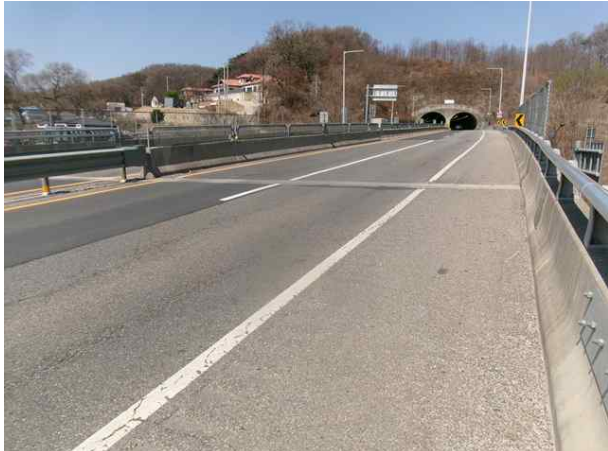
| <p>교면포장 전경</p> | <p>신축이음장치 전경</p> |

| 점검부위 | | 점검결과 | 발생원인 | 조치 필요사항 | 사진번호 |
|---|---|---|---|---|---|
| 교면포장 | | · 포장 마모<br>· 포장 균열/망상균열<br>· 포트홀 | · 공용기간증가<br>· 중차량 반복통행<br>· 차량 윤하증 | · 재포장 | 12~15 |

| 부재(부위) | 2025년 하반기 정기안전점검 | 2026년 상반기 정기안전점검 |
|---|---|---|
| 교면포장 | - 포장 마모<br>- 포장 균열/망상균열<br>- 포트홀 | - 포장 마모<br>- 포장 균열/망상균열<br>- 포트홀 |

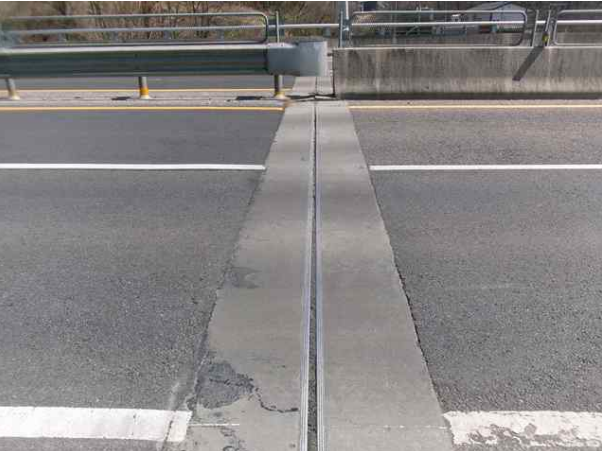
| 점검부위 | | 점검결과 | 발생원인 | 조치 필요사항 | 사진번호 |
|---|---|---|---|---|---|
| 신축이음 | | · 유간 토사퇴적<br>· 후타재 균열(0.3mm미만) | · 차량 반복통행, 장기공용<br>· 건조수축 및 온도변화 | · 정비<br>· 주의관찰 | 16 |

| 부재(부위) | 2025년 하반기 정기안전점검 | 2026년 상반기 정기안전점검 |
|---|---|---|
| 신축이음 | - 유간 토사퇴적<br>- 후타재 균열(0.3mm미만) | - 유간 토사퇴적<br>- 후타재 균열(0.3mm미만) |

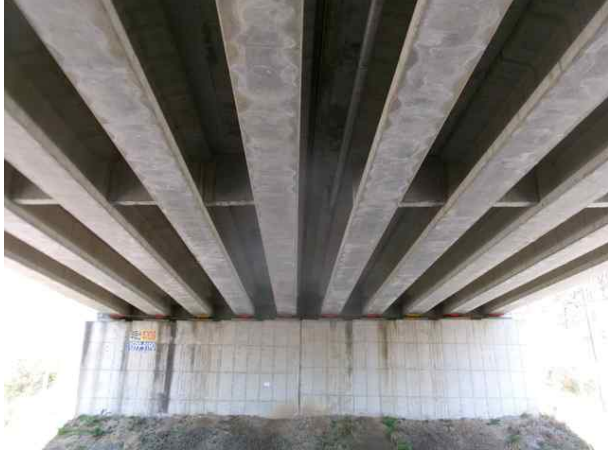
| <p>바닥판하면 전경</p> | <p>거더 전경</p> |

| 점검부위 | | 점검결과 | 발생원인 | 조치 필요사항 | 사진번호 |
|---|---|---|---|---|---|
| 바닥판 | | · 누수<br>· 철근노출<br>· 박리, 박락 | · 우수유입<br>· 피복두께부족<br>· 손상부 수분침투, 동결융해 | · 실링처리<br>· 단면보수(방청)<br>· 단면보수 | 01~02 |

| 부재(부위) | 2025년 하반기 정기안전점검 | 2026년 상반기 정기안전점검 |
|---|---|---|
| 바닥판하면 | - 누수<br>- 철근노출<br>- 박리, 박락 | - 누수<br>- 철근노출<br>- 박리, 박락 |

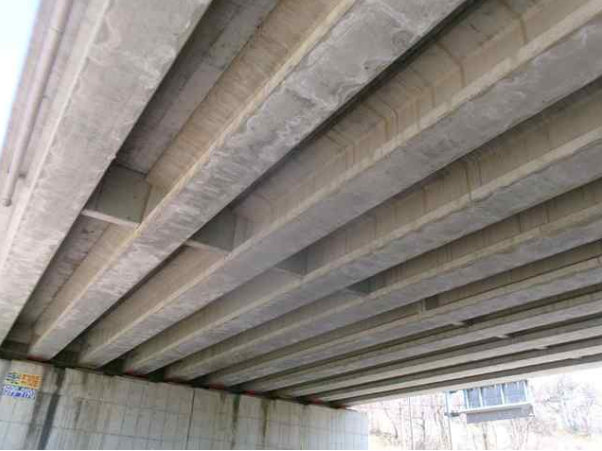
| 점검부위 | | 점검결과 | 발생원인 | 조치 필요사항 | 사진번호 |
|---|---|---|---|---|---|
| 거더 | | · 균열부 백태(0.3mm미만) | · 손상부 수분침투 | · 표면처리 | 03 |

| 부재(부위) | 2025년 하반기 정기안전점검 | 2026년 상반기 정기안전점검 |
|---|---|---|
| 거더 | - 균열부 백태(0.3mm미만) | - 균열부 백태(0.3mm미만) |

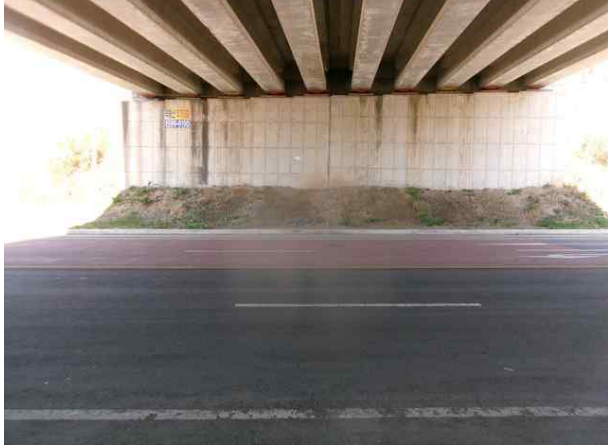
| <p>교대 전경</p> | <p>교량받침 전경</p> |

| 점검부위 | | 점검결과 | 발생원인 | 조치 필요사항 | 사진번호 |
|---|---|---|---|---|---|
| 교대 | | · 법면 블록 유실<br>· 흙벽 재료분리<br>· 균열(0.3mm미만)<br>· 실란트 파손<br>· 박락 | · 다짐미흡, 시공미흡<br>· 다짐미흡<br>· 건조수축 및 온도변화<br>· 공용기간 증가, 열화<br>· 동결융해 반복 | · 정비<br>· 단면보수<br>· 표면처리<br>· 실란트재시공<br>· 단면보수 | 04~11 |

| 부재(부위) | 2025년 하반기 정기안전점검 | 2026년 상반기 정기안전점검 |
|---|---|---|
| 교대 | - 법면 블록 유실<br>- 홍벽 재료분리<br>- 균열(0.3mm미만)<br>- 실란트 파손<br>- 박락 | - 법면 블록 유실<br>- 홍벽 재료분리<br>- 균열(0.3mm미만)<br>- 실란트 파손<br>- 박락 |
