## 10. 마 송 I C 교

## 10. 마송IC교(3중)

점검일자 : 2026년 04월 07일

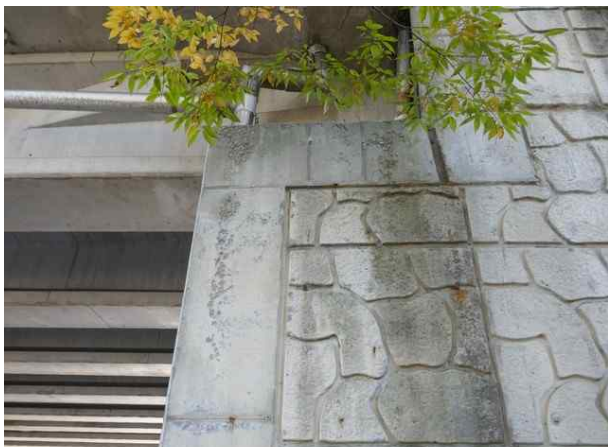
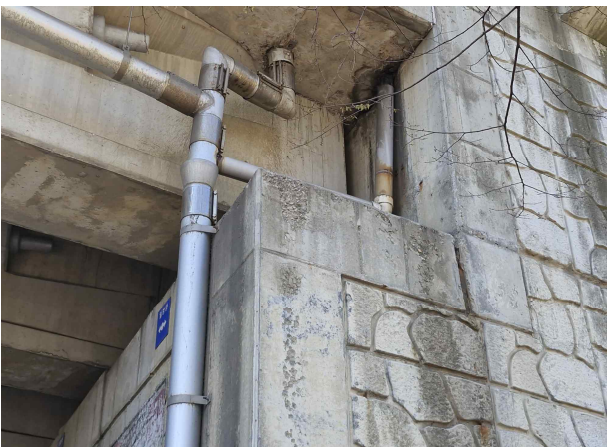
| <p>04<br/>(25년 하반기)</p> | <p>교대(A1, 마송)<br/>날개벽 표면오염</p> |

| 점검부위 | | 점검결과 | 발생원인 | 조치 필요사항 | 사진번호 |
|---|---|---|---|---|---|
| 교대 및 교각 | | · 균열(0.3mm미만)<br>· 박리<br>· 교좌면 토사퇴적<br>· 실란트 열화<br>· 표면오염 | -건조수축, 온도변화<br>-신축이음 누수, 동결융해<br>-신축이음 누수<br>-공용증가<br>-신축이음 누수 | -표면처리<br>-단면보수<br>-정비<br>-실란트주입<br>-표면처리 | 11, 12<br>5, 14<br>13<br>15<br>4 |

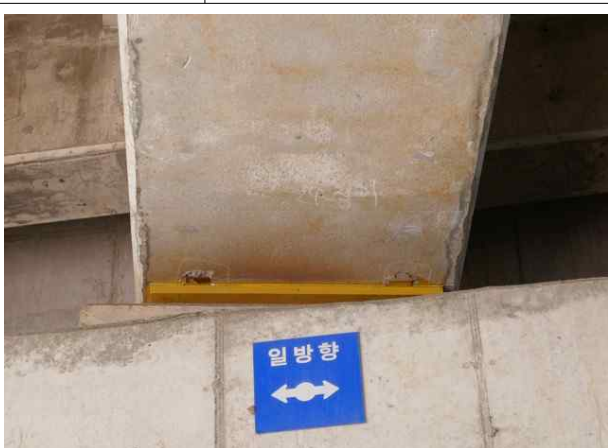
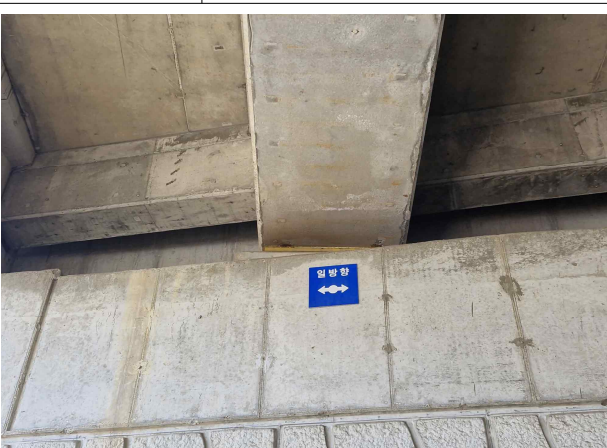
| <p>05<br/>(25년 하반기)</p> | <p>교대(A1, 마송) 벽체<br/>박리</p> |

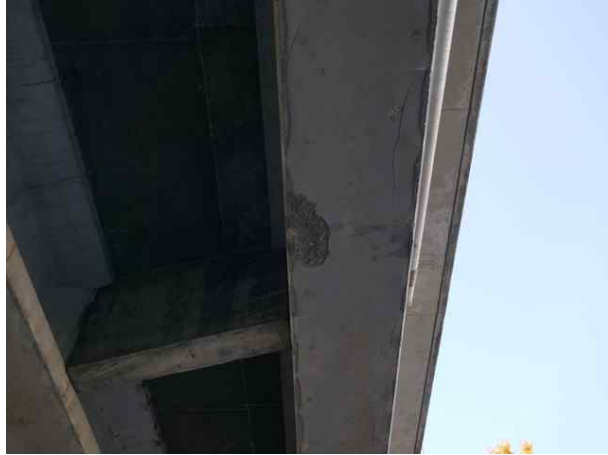
| <p>06<br/>(25년 하반기)</p> | <p>거더(A1G2, 누산)<br/>박락</p> |

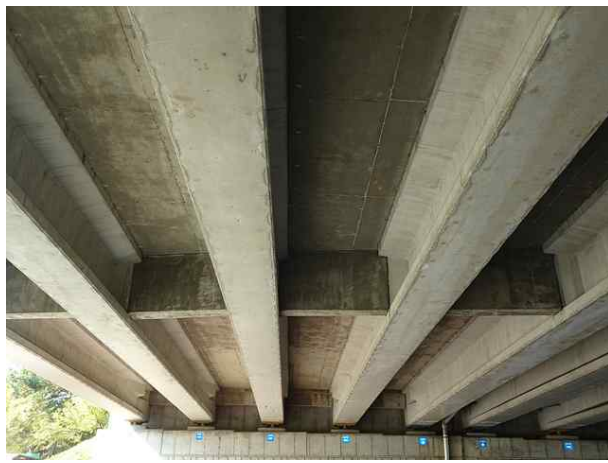
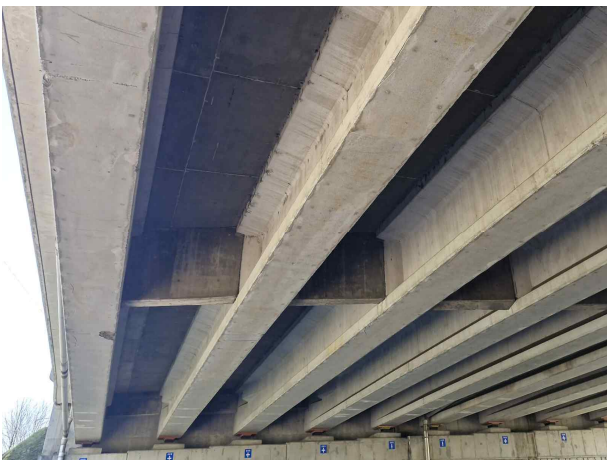
| <div>26</div> <div>(25년 하반기)</div> | <div>가로보</div> <div>상태양호</div> | <div>26</div> <div>(26년 상반기)</div> | <div>가로보</div> <div>상태양호</div> |
