양 노 1 교

| 발 주 처 | 용 역 명 | 점검기관 | 구 조 물 명 | 도 면 명 | 도면번호 |
|---|---|---|---|---|---|
| 화성도시고속도로주식회사 | 비봉~매송간 도시고속도로 2026년 상반기 정밀안전점검 | (주)명성엔지니어링 | 양노1교 | 바닥판 상면 S1 | 001 |

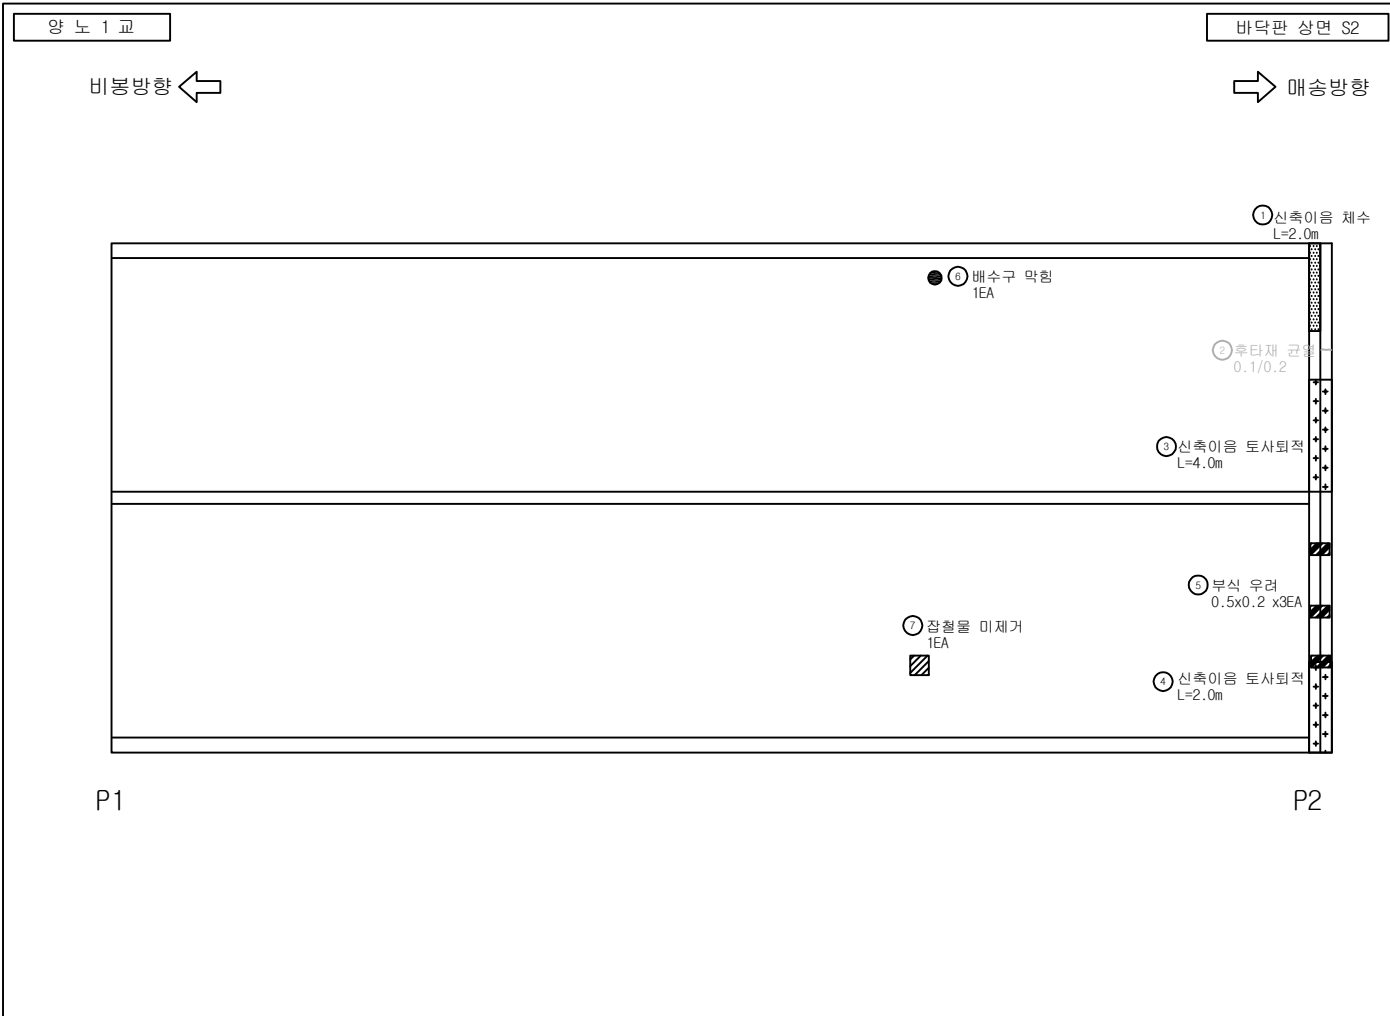
| 번호 | 구분 | 부재 | 손상현황 | 손상규모 | | | | | 비고 |
|---|---|---|---|---|---|---|---|---|---|
| 2 | 기판 | 신축이음 | 후타재 균열 | 0.1 | 0.2 | | 1 | m | 0.20 22상 부수 |
| 5 | 24상 | 신축이음 | 부식 우려 | | 0.5 | 0.2 | 3 | m <sup>2</sup> | 0.30 |
