쌍 학교

| 발 주 처 | 용 역 명 | 점검기관 | 구 조 물 명 | 도 면 명 | 도면번호 |
|---|---|---|---|---|---|
| 화성도시고속도로주식회사 | 비봉~매송간 도시고속도로 2026년 상반기 정밀안전점검 | (주)명성엔지니어링 | 쌍학교 | 바닥판 상면 S1 | 001 |

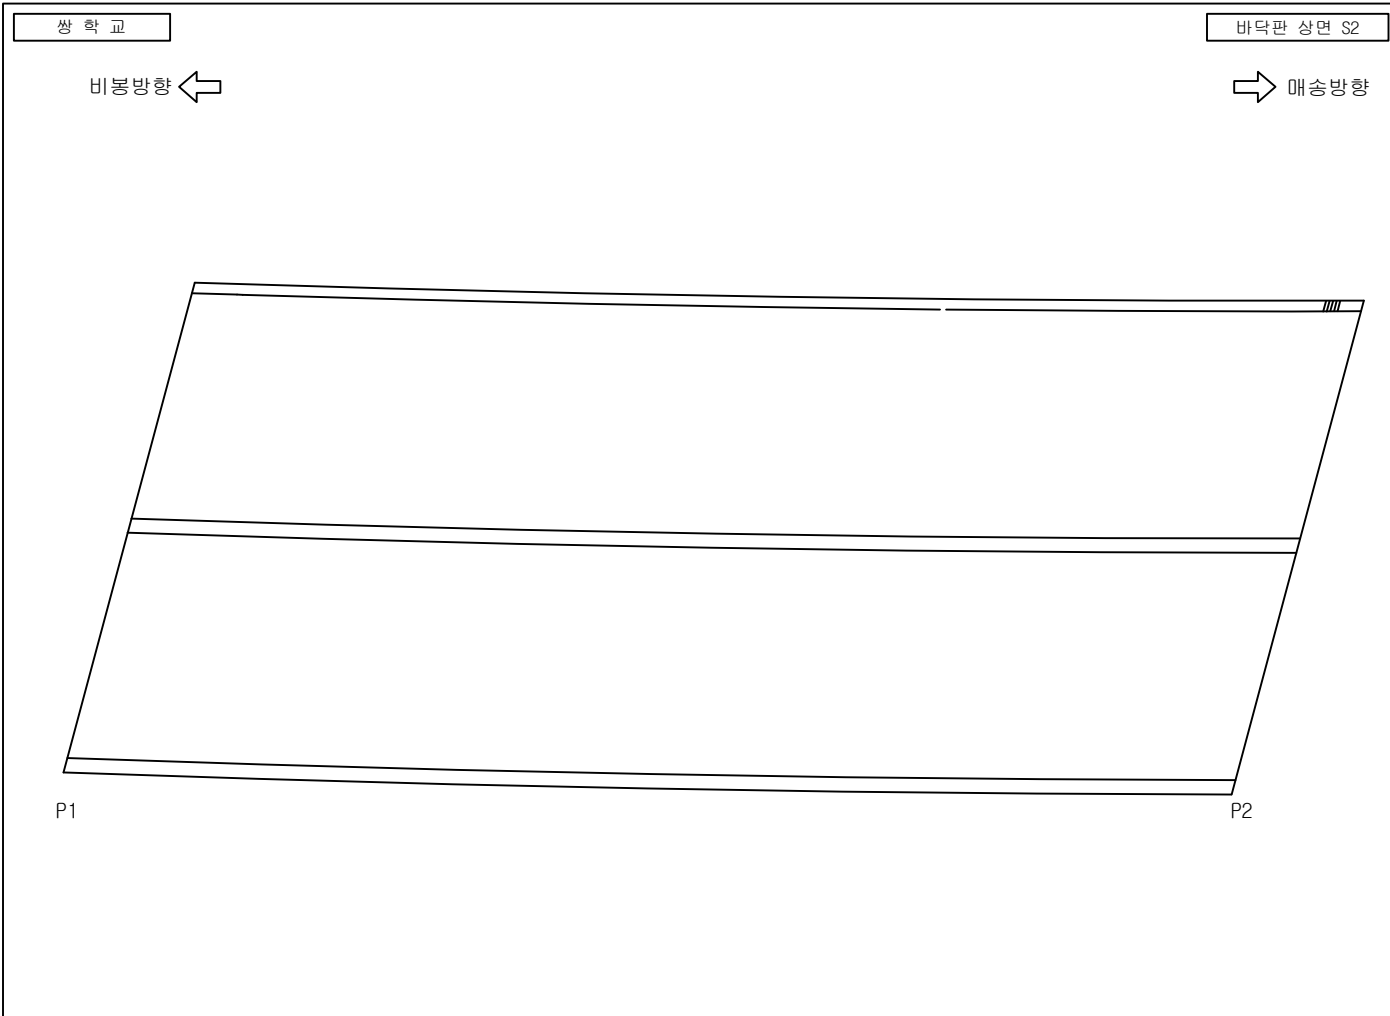
| 번호 | 구분 | 부재 | 손상현황 | 손상규모 | | | | | 비고 |
|---|---|---|---|---|---|---|---|---|---|
| 1 | 20상 | 신축이음 | 후타재 균열 | 0.1 | 0.2 | | 2 | m | 0.40 |
| 2 | 20상 | 신축이음 | 후타재 균열 | 0.1 | 0.6 | | 1 | m | 0.60 |
| 3 | 기존 | 교면포장 | 파손 | | 0.1 | 0.1 | 1 | m <sup>2</sup> | 0.01 22'상 보수 |
| 4 | 20상 | 신축이음 | 후타재 균열 | 0.1 | 0.7 | | 1 | m | 0.70 |
| 5 | 20상 | 신축이음 | 후타재 균열 | 0.2 | 0.3 | | 5 | m | 1.50 |
| 6 | 기존 | 신축이음 | 신축이음 토사퇴적 | | 1.0 | | 1 | m | 1.00 22'상 보수 |
| 7 | 24상 | 신축이음 | 신축이음 부식 | | 0.3 | 0.1 | 1 | m <sup>2</sup> | 0.03 |
