## 6. 천천교

### 6.1 시설물의 개요

본 시설물은 경기도 화성시 봉담읍 내리 11에 위치한 교량으로서 총 연장 394.0m, 폭 21.07m, 왕복 4차로로 시공되어 있다.

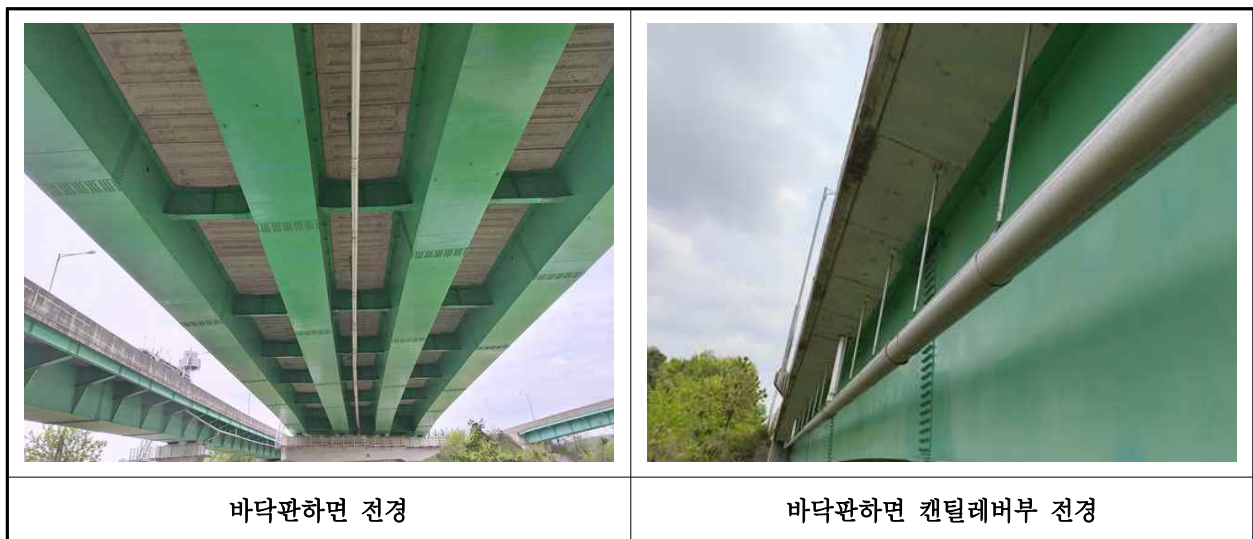
【사진 6.3.2】 바닥판하면 전경

- 바닥판하면의 현장조사 결과, 균열(0.3mm미만), 망상균열, 백태 등에 대한 손상이 조사되었다.

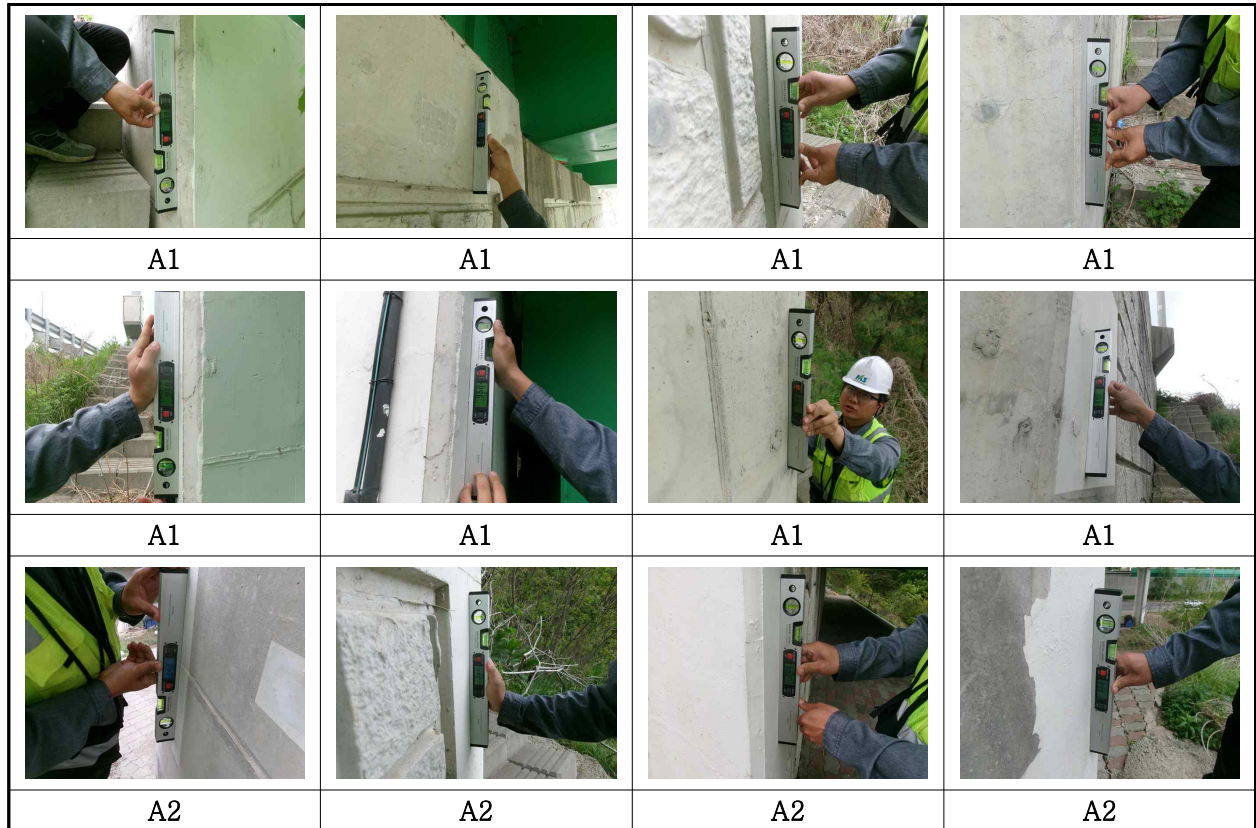
【사진 6.3.10】 교대 기울음 측정 현황

- 교대에서 조사된 보수부 재균열(0.3mm미만)의 경우 건조수축, 온도변화, 우수유입, 보수미흡 등 복합적인 원인에 의한 것으로 판단되며, 구조적인 손상은 아니나 시설물의 내구성 확보차원의 표면처리 등 적절한 방안의 보수가 필요할 것으로 판단된다.
- 조사된 박리의 경우 공용기간 증가, 우수유입, 다짐부족 등 복합적인 원인에 의한 손상으로 판단되며, 시설물의 안전성에 미칠만한 손상은 아니지만, 내구성 저하 방지를 위하여 단면보수 등 적절한 방안의 보수가 필요할 것으로 판단된다.
- 조사된 열화, 누수흔적의 경우 공용기간 증가, 신축이음 하부 우수유입 등 복합적인 원인에 의한 손상으로 판단되며, 즉각적인 보수보다는 신축이음 보수공사와 연계하여 표면처리 등 적절한 방안의 보수가 필요할 것으로 판단된다.
- 교대에 대한 변위(기울음)측정 결과, 변위가 없는 양호한 상태로 측정 및 검토되었다.
