## 2. 양노교

### 2.1 시설물의 개요

본 시설물은 경기도 화성시 비봉면 양노리 514-1에 위치한 교량으로서 총 연장 60.0m, 폭 26.0m, 왕복 4차로로 시공되어 있다.

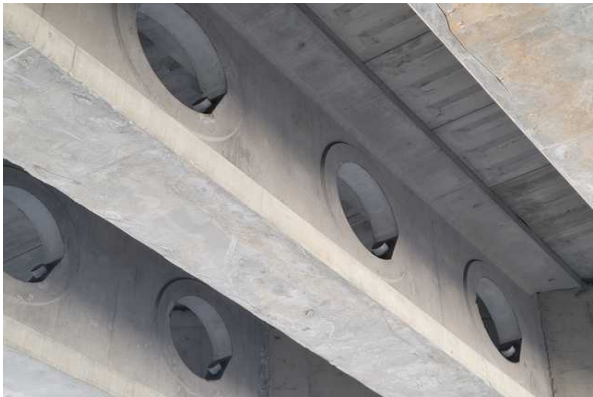
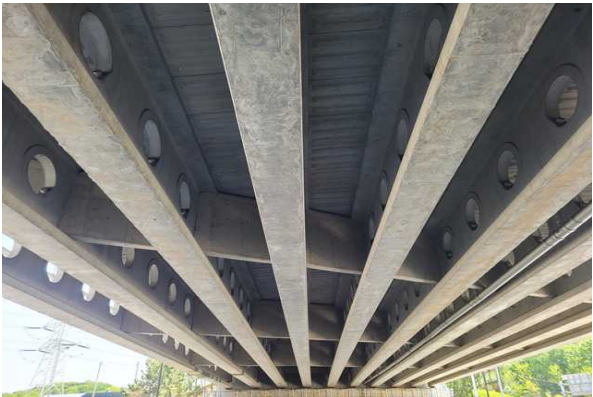
| 손상현황 | • S1 거더 상태양호 | 손상현황 | • S1 거더 상태양호 |

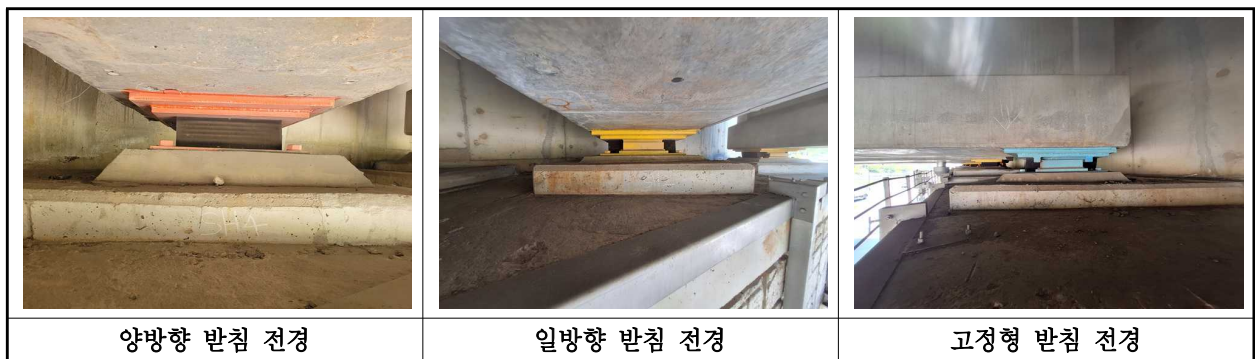
【사진 2.3.12】 교량받침 전경

- 교량받침에 대한 현장조사 결과, 무수축물탈균열(0.3mm미만), 플레이트 부식이 조사되었다.

- 교량받침에 조사된 무수축물탈 균열(0.3mm미만)의 경우 건조수축, 장기공용 등에 의한 손상으로 구조적인 손상은 아니나 내구성 확보차원의 표면처리 등의 적절한 보수를 실시하는 것이 바람직하다.
- 조사된 플레이트 부식의 경우 신축이음 하부 우수유입, 장기공용 등에 의한 손상으로 구조적인 손상은 아니나 내구성 확보차원의 채도장 등의 적절한 보수를 실시하는 것이 바람직하다.

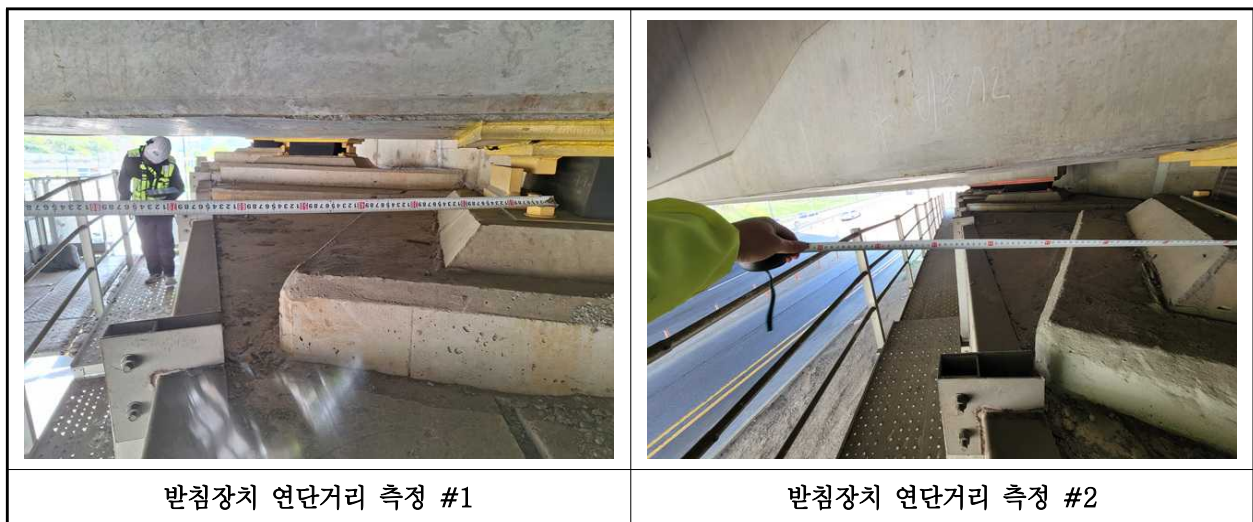
- 연단거리 측정 결과, 전 개소 모두 실측 연단거리가 계산 연단거리를 상회하고 있는 것으로 측정되어 설계기준을 만족하고 있는 것으로 검토되었다.

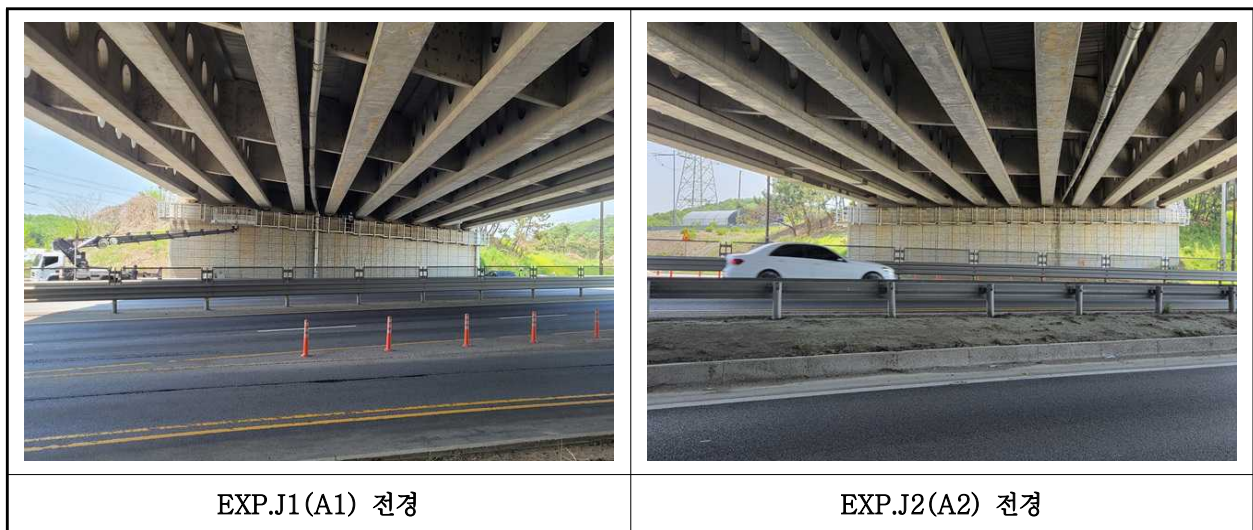
【사진 2.3.16】 신축이음장치 전경

- 신축이음장치에 대한 현장조사 결과, 유간 이물질퇴적, 부식, 체수, 하부 누수가 조사되었다.

- 신축이음장치에 발생한 유간 이물질 퇴적은 장기공용 등에 의한 손상으로 판단되며, 손상의 진전 방지를 위한 정비가 필요한 것으로 판단된다.
- 조사된 부식, 체수의 경우 공용기간 증가, 비산먼지 퇴적, 열화 등에 의한 손상으로 점검 당시 신축이음장치의 기능성에 영향을 미치는 손상은 아니므로 주의관찰 후 재도장 등의 보수를 실시하는 것이 바람직 하다.
- 조사된 하부누수의 경우 주행차량의 윤하중, 장기공용 등에 의한 손상으로 판단되며, 교면수 유입에 의해 콘크리트 부재(바닥판, 거더, 교대) 표면오염 및 교량받침 부식 등의 손상을 발생시킬 수 있으나 정도가 경미하여 주의관찰 후 신축이음 교체 등의 보수를 실시하는 것이 필요하다.

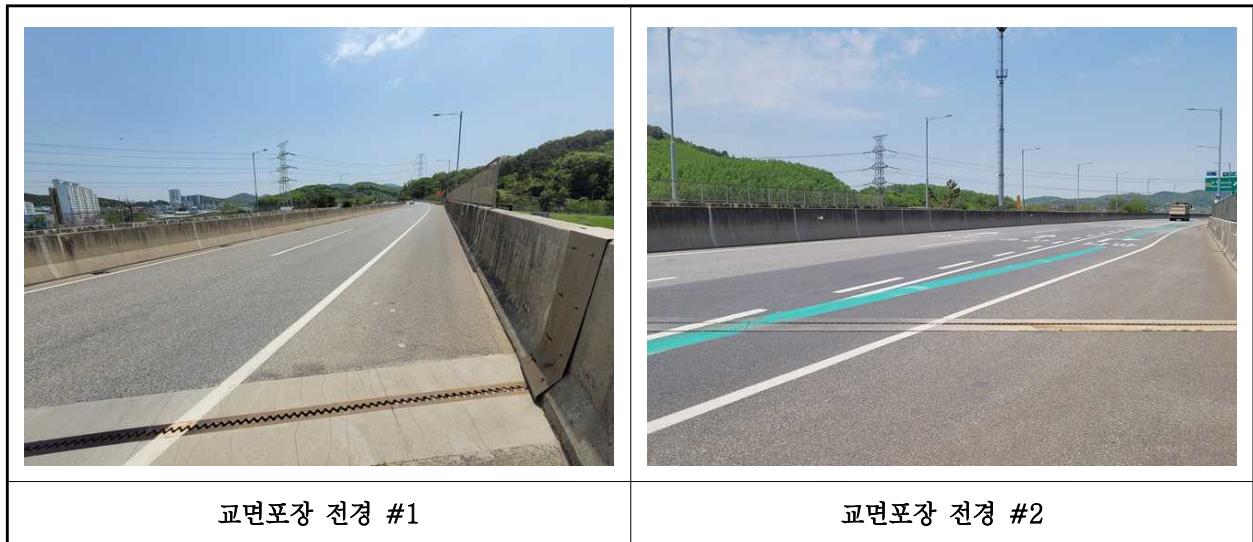
【사진 2.3.19】 교면포장 전경

- 교면포장에 대한 현장조사 결과, 손상이 없는 양호한 상태인 것으로 조사되었다.

- 교면포장은 현재 양호한 상태로 확인되었으며, 주기적인 점검을 통한 손상의 발생여부 확인 등의 유지관리가 요구된다.

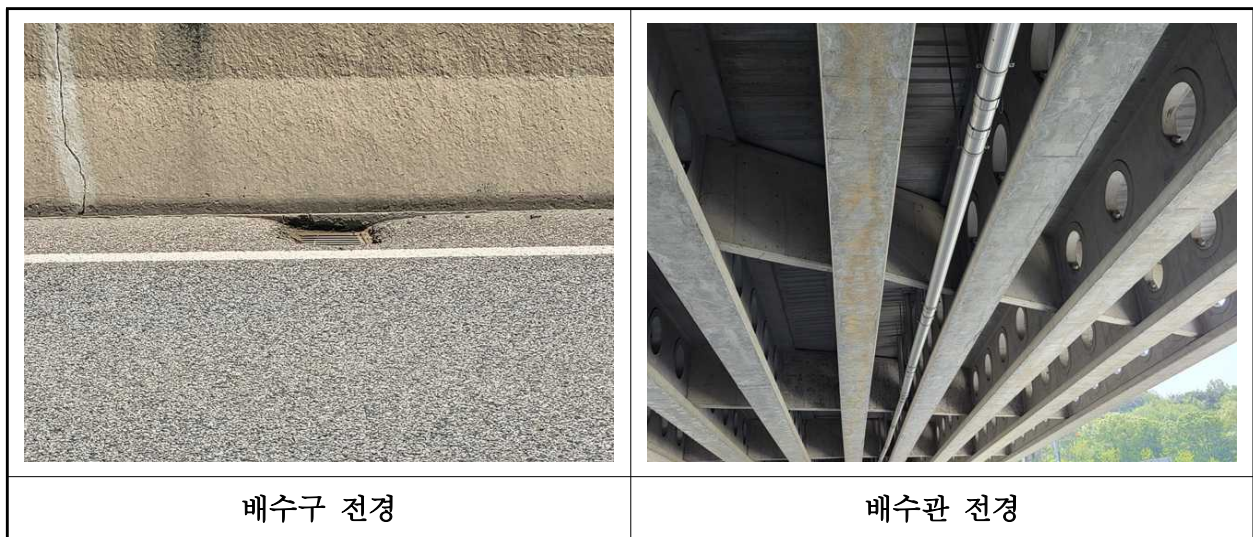
【사진 2.3.21】 배수시설 전경

- 배수시설에 대한 현장조사 결과, 손상이 없는 양호한 상태인 것으로 조사되었다.

- 배수시설은 현재 양호한 상태로 확인되었으며, 주기적인 점검을 통한 손상의 발생여부 확인 등의 유지관리가 요구된다.

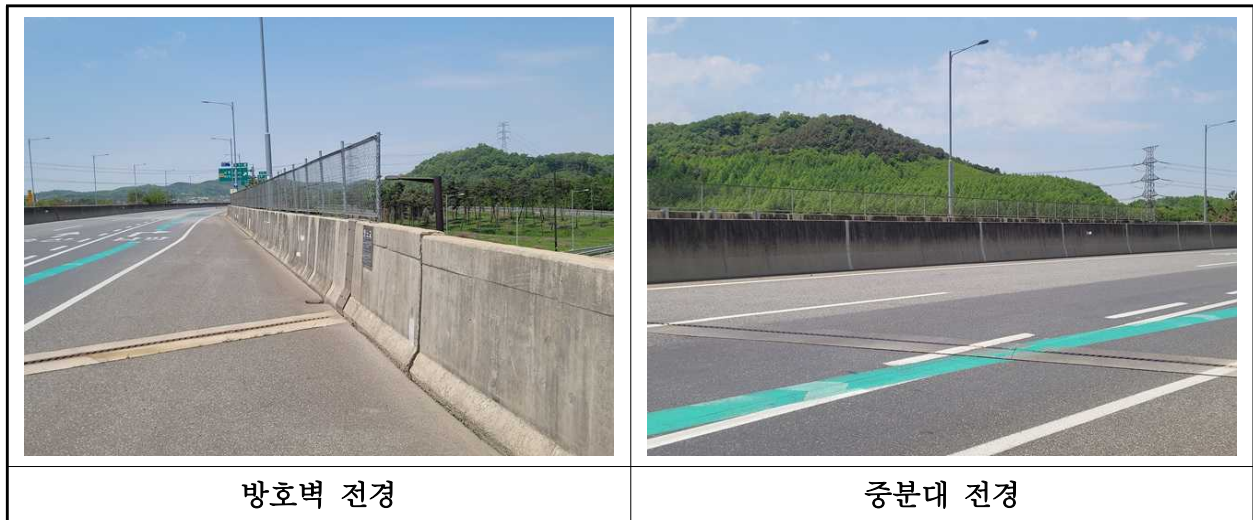
【사진 2.3.23】 방호벽 및 중분대 전경

- 방호벽 및 중분대에 대한 현장조사 결과, 균열(0.3mm미만), 파손, 철근노출, 이격단차가 조사되었다.

- 방호벽에서 조사된 방호벽 균열(0.3mm미만)의 경우 건조수축, 온도변화 등에 의한 손상으로 판단되며, 손상부 우수유입으로 인한 균열부백태 등 손상의 진전을 방지하고 부재의 내구성을 확보하기 위한 표면처리 등 보수조치가 필요할 것으로 사료된다.
- 조사된 방호벽 파손, 철근노출의 경우 시공미흡, 반복윤하중, 접속부 침하 등 복합적인 원인에 의한 손상으로 부재의 기능성에 영향을 미치는 상태는 아닌 것으로 확인되나 손상의 진전을 방지하고 내구성을 확보하기 위한 단면보수, 단면보수(방청) 등의 보수를 실시하는 것이 바람직할 것으로 사료된다.
- 조사된 접속부 이격단차의 경우 접속부 침하 등에 의한 손상으로 시설물에 영향을 미치는 구조적인 손상은 아닌 것으로 판단되며 주의관찰 후 손상 진전 시 적절한 보수를 실시하는 것이 바람직하다.

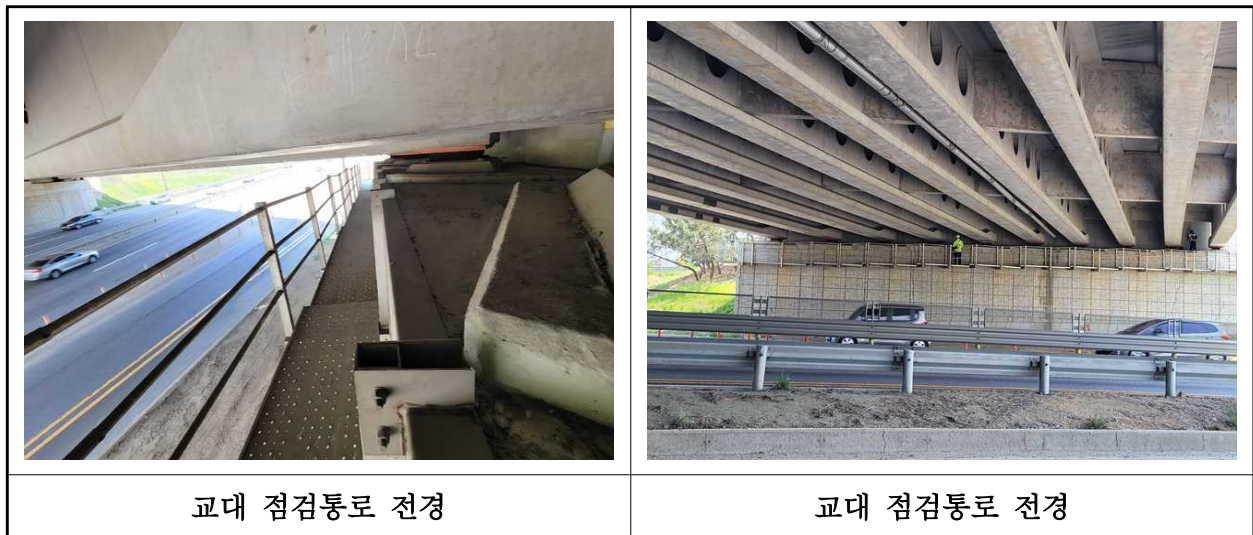
【사진 2.3.25】 교량 점검시설 전경

- 교량 점검시설에 대한 현장조사 결과, 설치된 점검시설 조사 시 점검발판, 볼트 체결상태, 점검난간, 사다리 등을 중점적으로 조사하였으며, 손상이 없는 양호한 상태로 확인되었다.

- 교량 점검시설에 대한 현장조사 결과, 손상이 없는 양호한 상태로 조사되었으나 주기적인 점검을 통한 손상의 발생여부를 확인하는 유지관리가 필요할 것으로 판단된다.

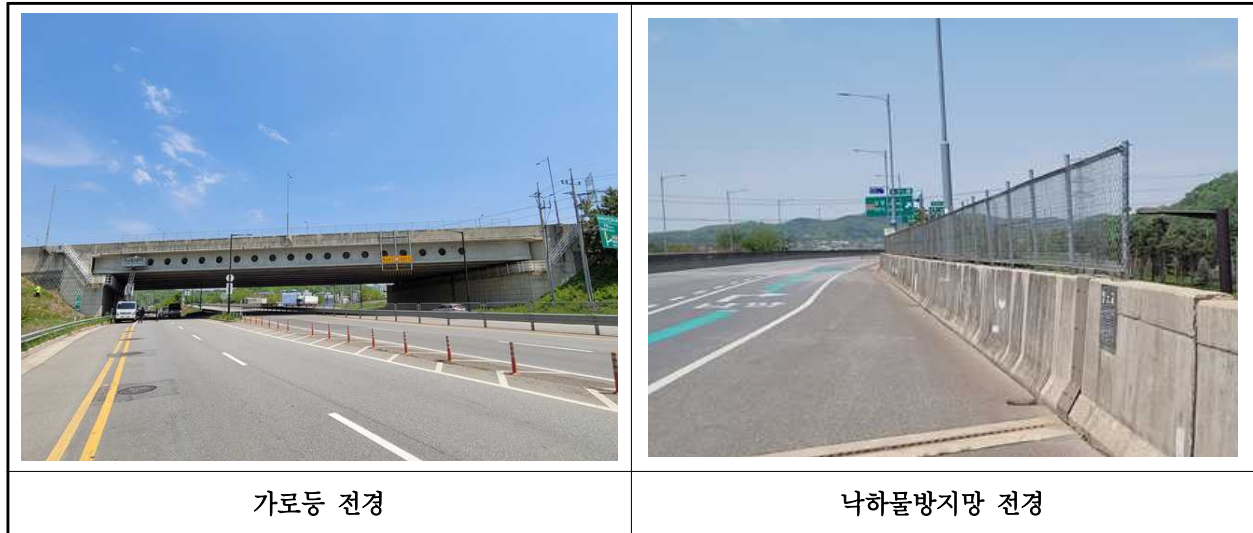
【사진 2.3.27】 기타시설 전경

- 기타시설에 대한 현장조사 결과, 손상이 없는 양호한 상태로 조사되었다.

- 기타시설에 대한 현장조사 결과, 손상이 없는 양호한 상태로 조사되었으나 주기적인 점검을 통한 손상의 발생여부를 확인하는 유지관리가 필요할 것으로 판단된다.

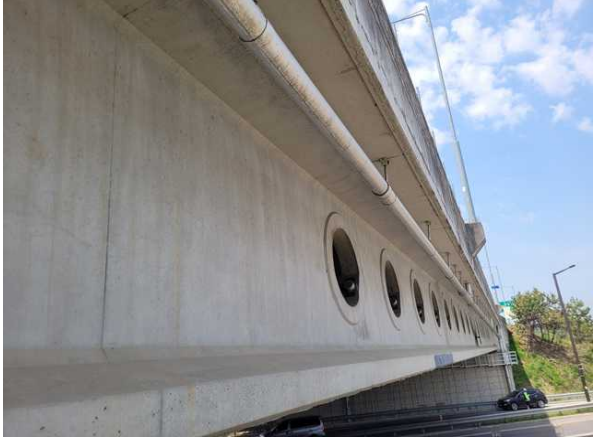
| 바닥판하면 S1 외측 캔틸레버 상태현황 | 바닥판하면 S1 내측 상태현황 |

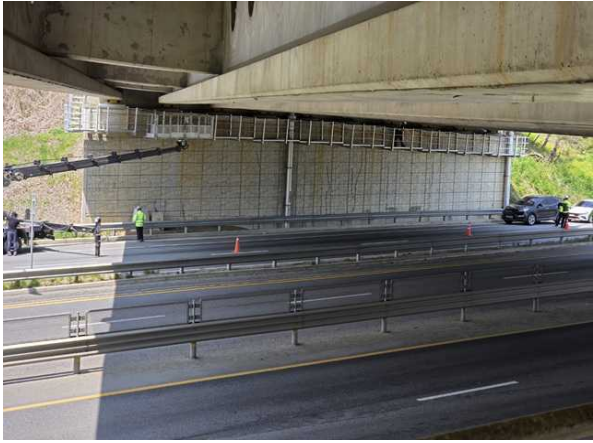
| 교대 A1 상태현황 | 교대 A2 상태현황 |

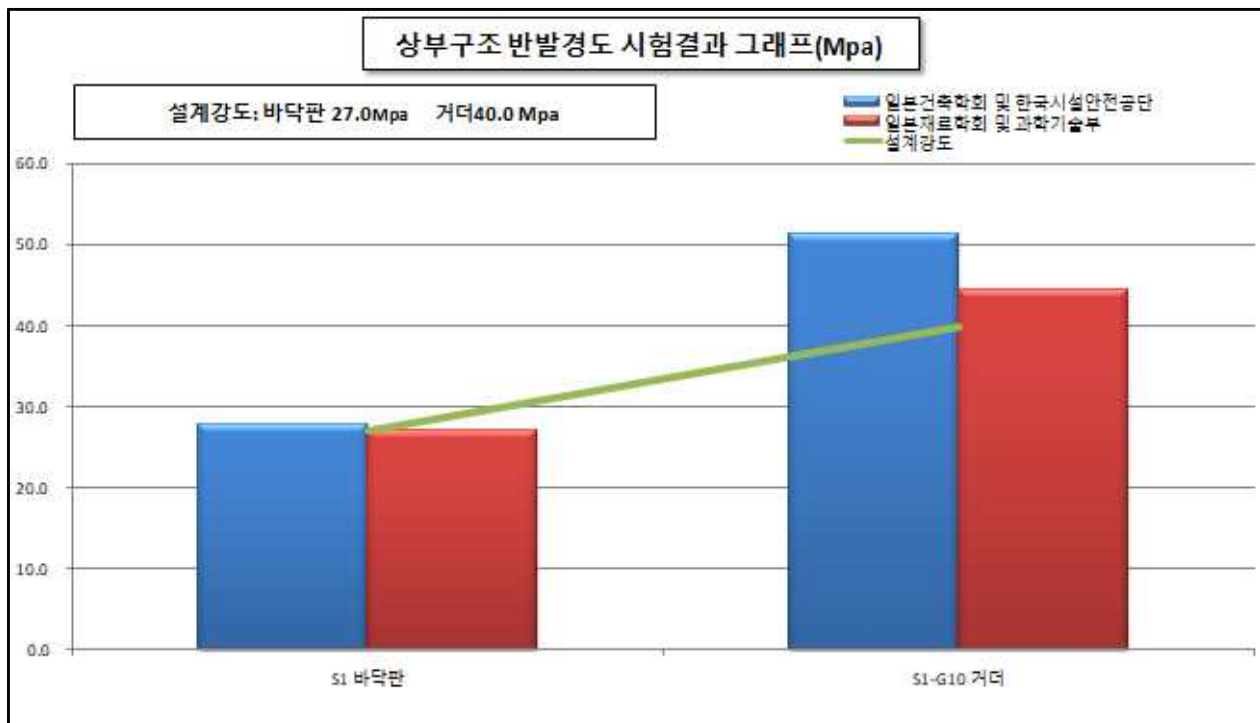
【그림 2.4.2】 범물방향 상부구조 반발경도시험 측정결과

- 반발경도법에 의한 압축강도 측정결과 상부구조(바닥판 하면) 27.2~27.9MPa, 상부구조(거더) 44.5~51.3MPa, 하부구조(교대) 26.1~27.0MPa로 측정되었으며, 설계기준 압축강도(바닥판 하면: 27.0MPa, 거더: 40.0MPa, 교대 및 교각: 24.0MPa)를 전반적으로 상회하여 콘크리트의 강도상태는 양호한 것으로 확인된다. 따라서, 금회 시험을 실시한 콘크리트 강도는 공용년수 경과에 따른 강도 저하가 발생되지 않은 것으로 판단된다.
