## 4. 양노2교

### 4.1 시설물의 개요

본 시설물은 경기도 화성시 비봉면 양노리 217-3에 위치한 교량으로서 총 연장 60.0m, 폭 20.9m, 왕복 4차로로 시공되어 있다.

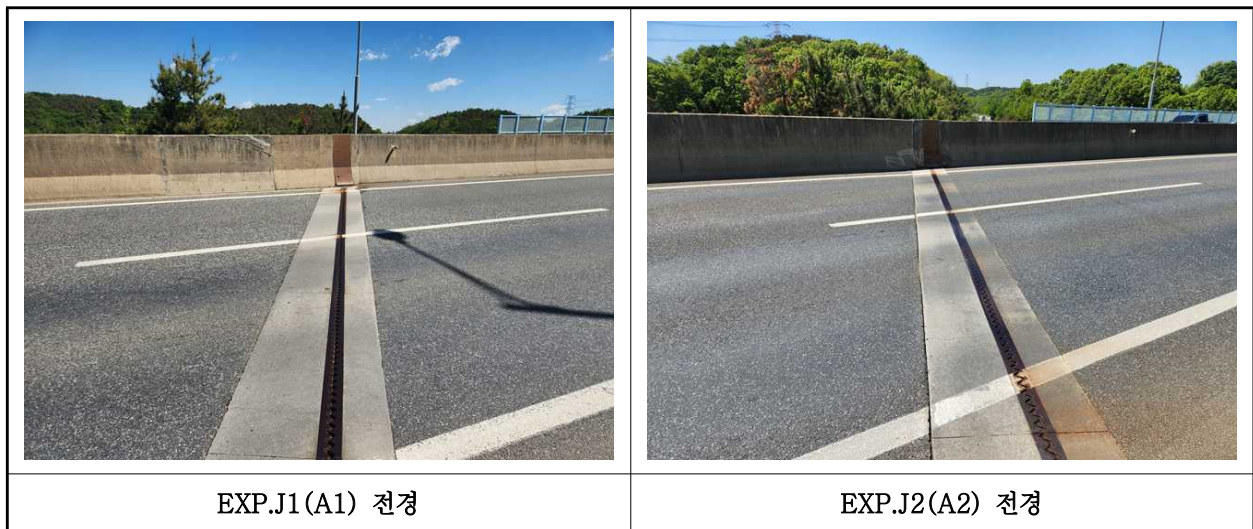
【사진 4.3.16】 신축이음장치 전경

- 대기 온도변화에 의한 교량 상부구조의 수축과 팽창, 콘크리트의 재령에 의한 CREEP, 건조 수축 및 활하중에 의한 이동과 회전등의 변위 및 변형을 원활하게 하여 2차응력을 줄이고 교면의 평탄성을 유지시켜 주는 역할과 교면수와 오물이 교량 하부구조로 흘러들어가는 것을 방지하여 콘크리트가 부식되지 않도록 하는 기능을 수행하는 중요한 부재로서 본 교량에 설치된 신축이음은 A1(No.50), A2(No.80) New Monocell 조인트로 시공되어 있다.
- 신축이음장치에 대한 현장조사는 도보를 통한 근접조사를 실시하였다.

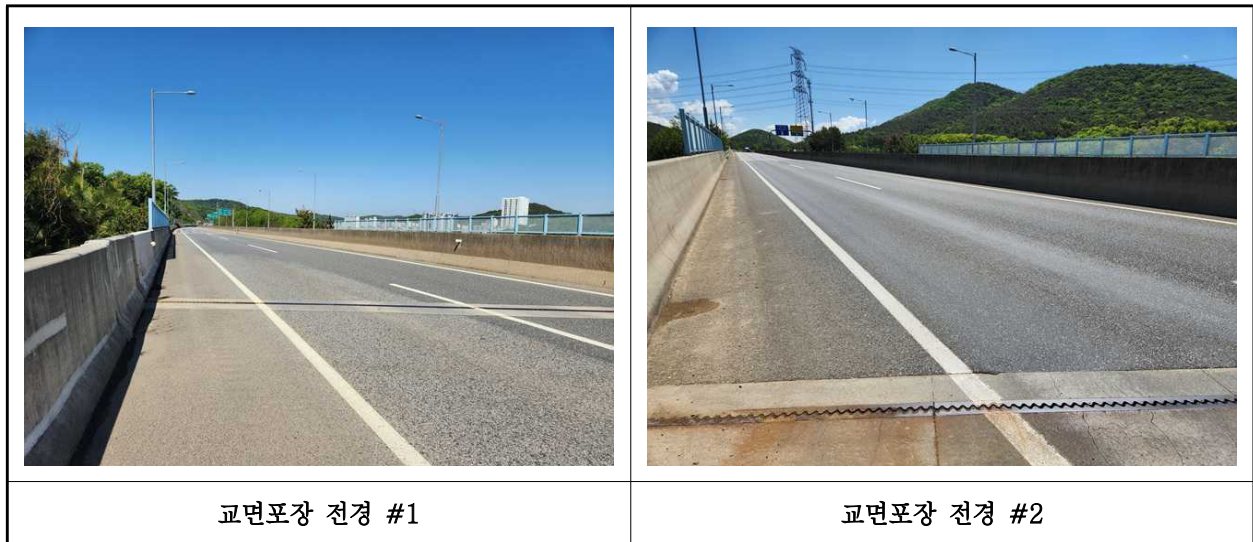
【사진 4.3.19】 교면포장 전경

- 공용중 바닥판 상면에 위치하여 차량에서 발생하는 진동을 흡수·분산시키고, 외부의 불리한 환경조건에 대해서 바닥판을 보호하는 역할을 하는 교면포장은 아스콘 포장으로 되어있다.
- 교면포장에 대한 현장조사는 도보를 통한 근접조사를 실시하였다.

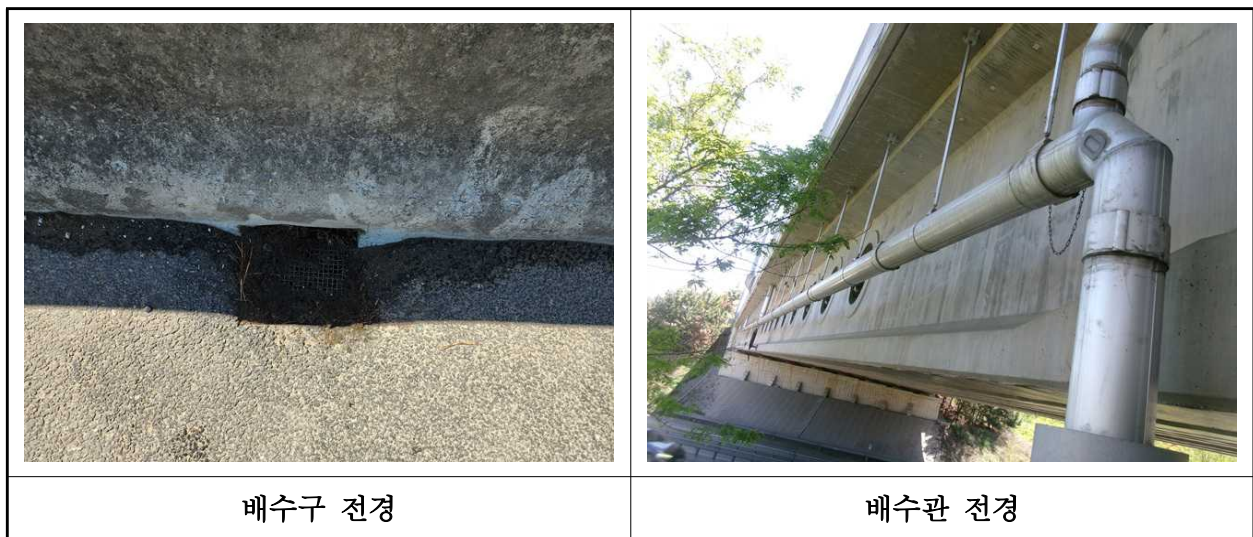
【사진 4.3.21】 배수시설 전경

- 양노2교의 종단구배는 (+)2.99%, 횡단구배는 (-)2.0%로 시공되어 있으며, 배수구의 간격은 5.0~7.0m 간격으로 설치되어 있고, 배수관은 육교형으로 바닥판하면 하부 배수관을 따라 하부로 배수되도록 시공되어 있다.
- 배수시설에 대한 현장조사는 도보를 통한 근접조사를 실시하였다.

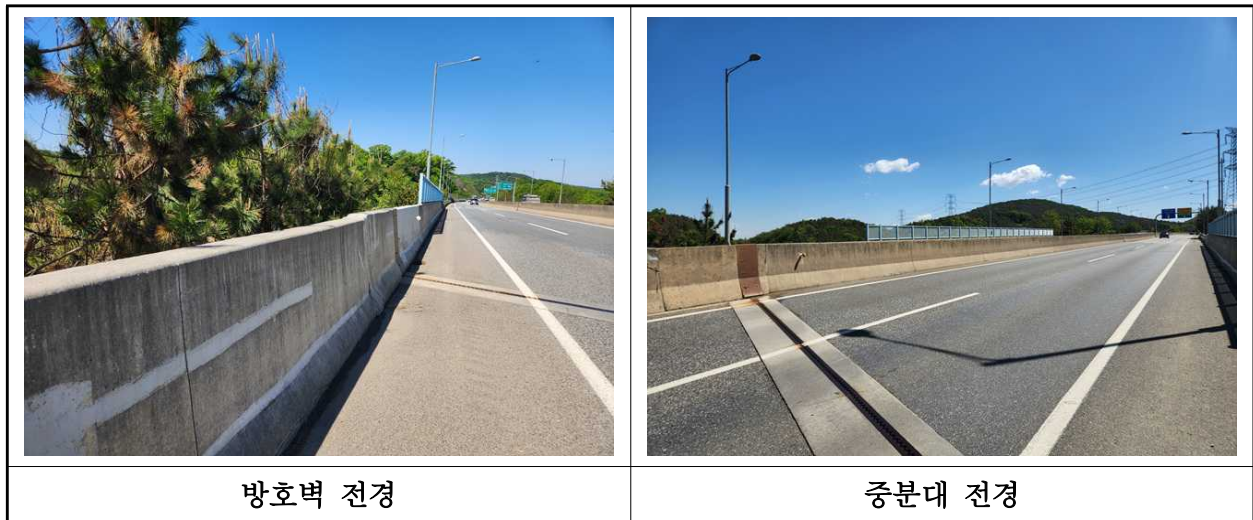
【사진 4.3.23】 방호벽 및 중분대 전경

- 차량의 차도이탈 방지, 사고시 완충작용 등의 기능을 하는 방호울타리는 철근콘크리트 구조, 높이 H=1.35m로 시공되어 있으며, 좌·우로 투석방지망이 50m씩 설치되어 있다.
- 난간 및 연석에 대한 현장조사는 도보 및 드론을 통한 근접조사를 실시하였다.

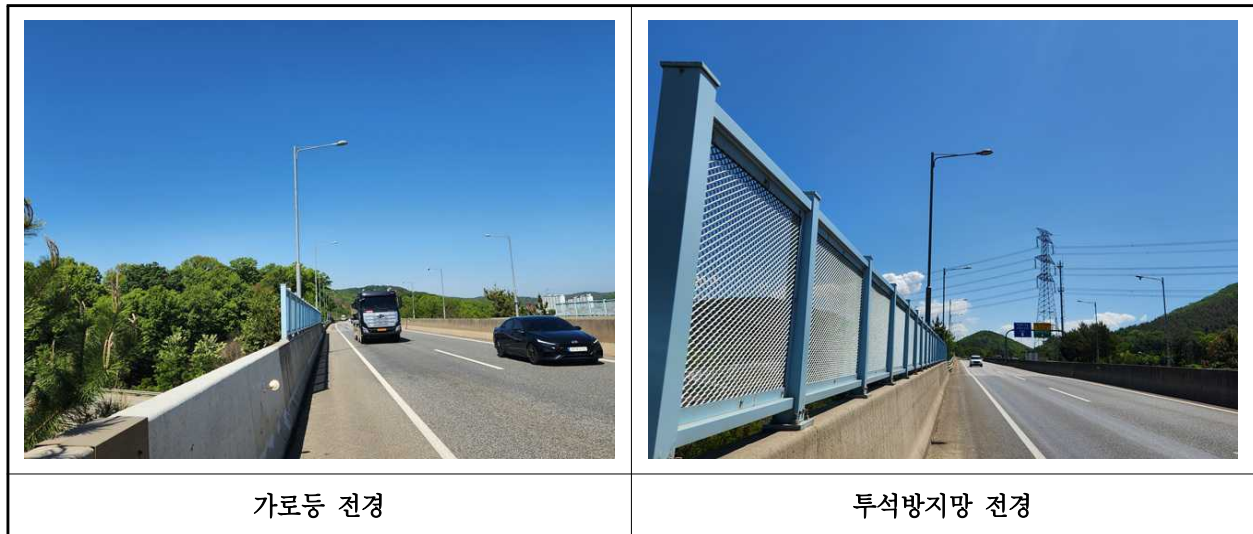
【사진 4.3.25】 기타시설 전경

- 양노2교의 기타설비는 외측으로 가로등이 설치되어 있으며, 좌·우로 투석방지망이 50m씩 설치되어 있다.
- 기타시설에 대한 현장조사는 도보로 근접조사를 실시하였다.

- 기타시설에 대한 현장조사 결과, 손상이 없는 양호한 상태로 조사되었다.

- 기타시설에 대한 현장조사 결과, 손상이 없는 양호한 상태로 조사되었으나 주기적인 점검을 통한 손상의 발생여부를 확인하는 유지관리가 필요할 것으로 판단된다.

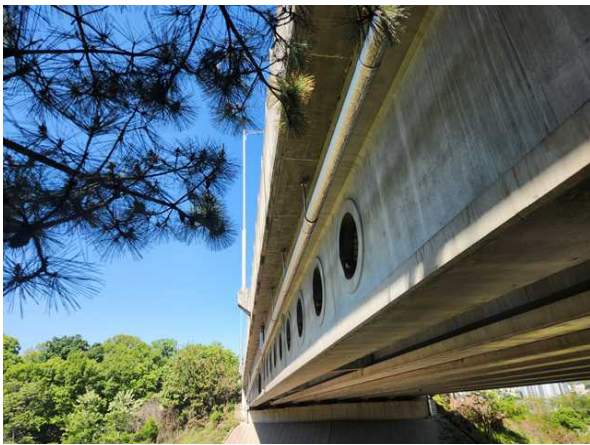
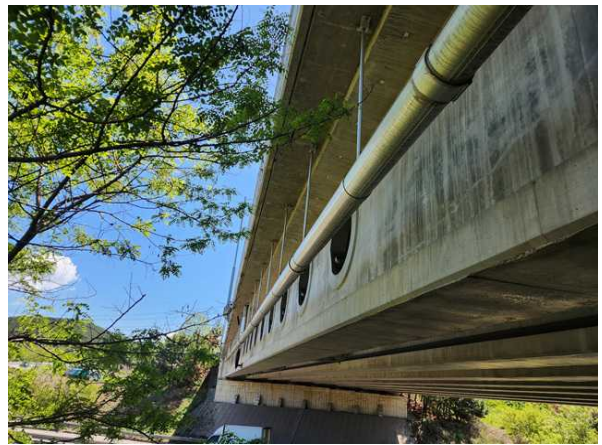
【사진 4.3.27】 교량의 공중이용시설 10대 위험요소 손상현황

바닥판하면 S1 외측 캔틸레버 상태현황

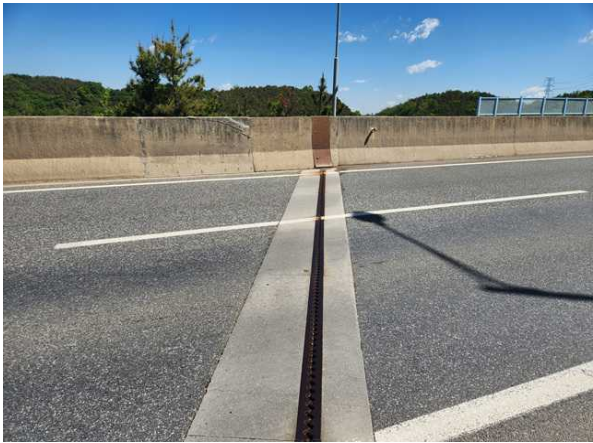
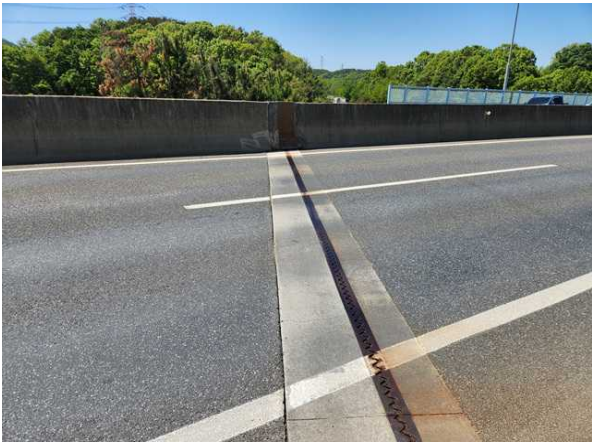
| 신축이음 A1 상태현황 | 신축이음 A2 상태현황 |

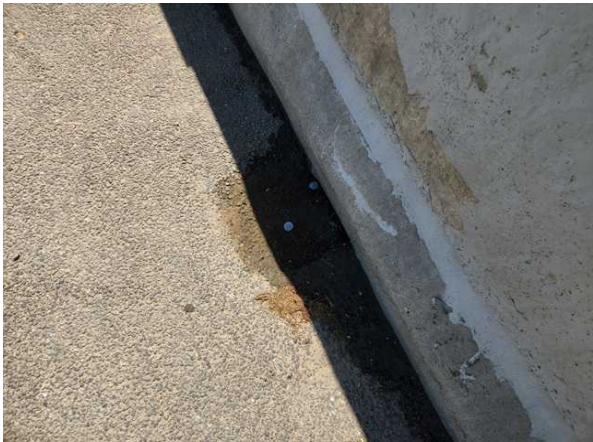
- 배수시설에서 조사된 배수구 토사퇴적의 경우 비산먼지 퇴적, 공용기간 증가 등에 의한 손상으로 판단되며, 원활한 배수기능 확보 및 2차손상 발생 예방을 위하여 정비 등 적절한 방안의 보수가 필요하다고 판단된다.

| 배수시설 S1 배수구 토사퇴적 | 배수시설 S1 배수관 상태현황 |

- 본 과업대상 양노2교는 고속국도 제15호선을 횡단하는 교량이다.
- 중대시민재해를 유발할 수 있는 위험요소로 낙하물, 교량접속부 파손, 포장불량, 배수시설 기능저하 등 항목이 해당된다.
- 공중이용시설 10대 위험요소 중 교량에 해당하는 항목에 대한 점검결과, 배수시설에서 배수구 토사퇴적이 조사되었으며, 해당 손상은 미끄럼·결빙 사고 예방을 위하여 정비 등의 조치를 실시하고 주기적으로 관리하는 것이 필요하다.
- 점검일 현재는 중대결함이 없는 비교적 양호한 상태이지만 향후, 소형결함으로도 재해 발생 가능성이 있으므로 유해·위험요인이 있는 취약시설물에 대한 중점관리 및 예방 차원의 보수·보강 등의 유지관리가 필요하다.

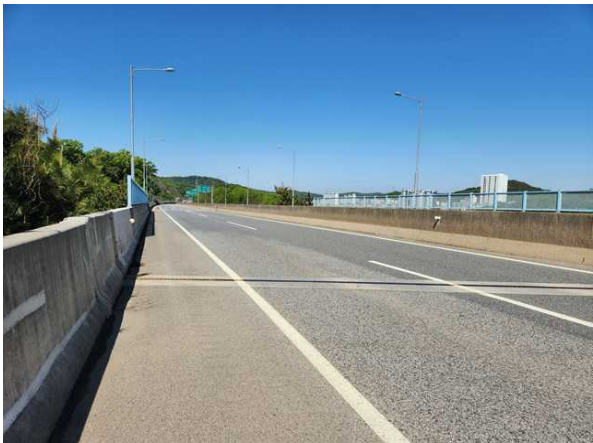
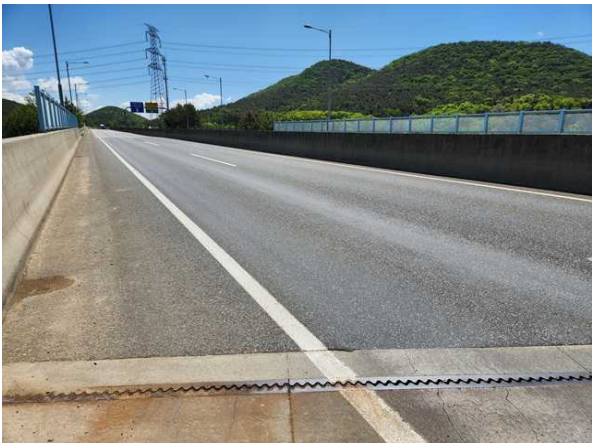
| 교면포장 S1 상태현황 | 교면포장 S1 상태현황 |

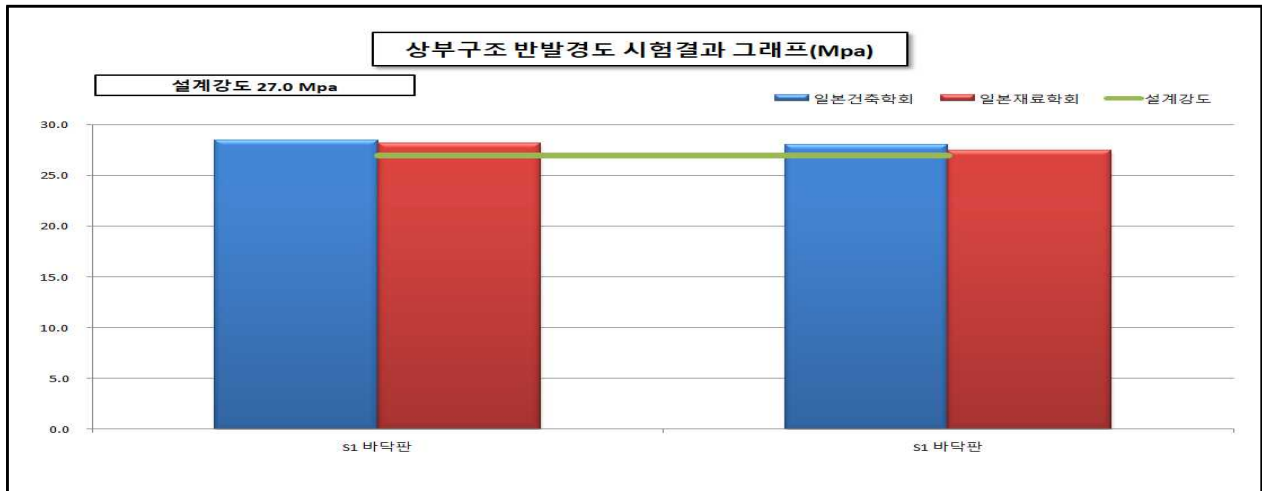
【그림 4.4.2】 상부구조 반발경도시험 측정결과

- 반발경도법에 의한 압축강도 측정결과 상부구조(바닥판 하면) 28.0~28.5MPa, 하부구조(교대) 24.9~25.6MPa로 측정되었으며, 설계기준 압축강도(바닥판 하면: 27.0MPa, 교대: 24.0MPa)를 전반적으로 상회하여 콘크리트의 강도상태는 양호한 것으로 확인된다. 또한 비건전부의 측정강도가 설계기준 압축강도를 상회하고, 건전부 대비 98.2%이상으로 콘크리트의 강도는 양호한 상태로 판단된다. 따라서, 금회 시험을 실시한 콘크리트 강도는 공용년수 경과에 따른 강도저하가 발생되지 않은 것으로 판단된다.

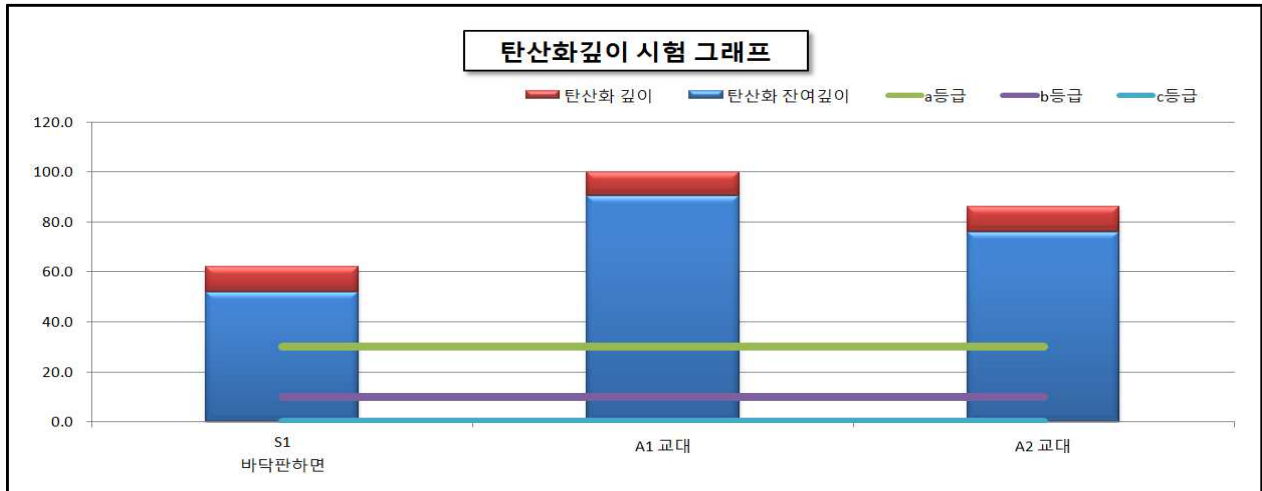
【그림 4.4.4】 탄산화 깊이 측정결과

| 구 분 | 탄산화 깊이(mm) | 잔여깊이(mm) | 비고 |
|---|---|---|---|
| 상부구조 | 10.0 | 52.0 | |
| 하부구조 | 9.5~10.0 | 76.0~90.5 | |
