## 5. 쌍학교

### 5.1 시설물의 개요

본 시설물은 경기도 화성시 비봉면 쌍학리 산40-47에 위치한 교량으로서 총 연장 250.0m, 폭 21.07m, 왕복 4차로로 시공되어 있다.

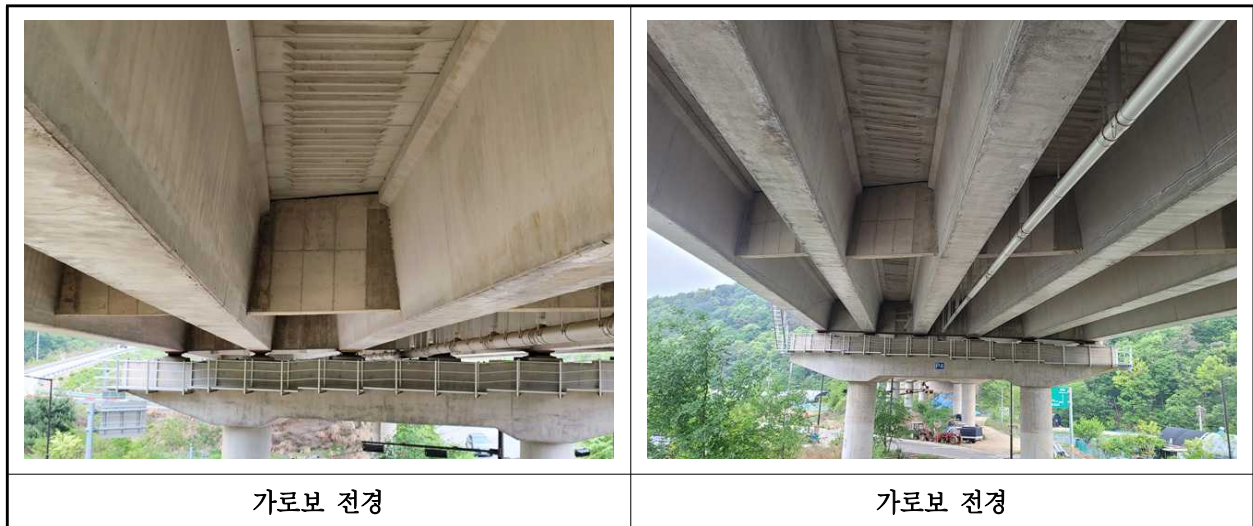
【사진 5.3.6】 가로보 전경

- 가로보에 대한 현장조사 결과, 균열(0.3mm미만), 파손, 층분리, 재료분리 등의 손상이 확인되었다.

- 가로보에 조사된 균열(0.3mm미만)의 경우 건조수축, 온도변화 등에 의한 손상으로 구조적인 영향을 미치는 손상은 아니나 내구성확보 차원에서 표면처리 등의 적절한 보수를 실시하는 것이 바람직하다.
- 파손, 층분리, 재료분리의 경우 외부충격, 다짐미흡, 공용기간 경과 등에 의한 손상으로 내구성 저하 방지 차원에서 단면보수 등의 적절한 방안의 보수를 실시하는 것이 필요할 것으로 판단된다.

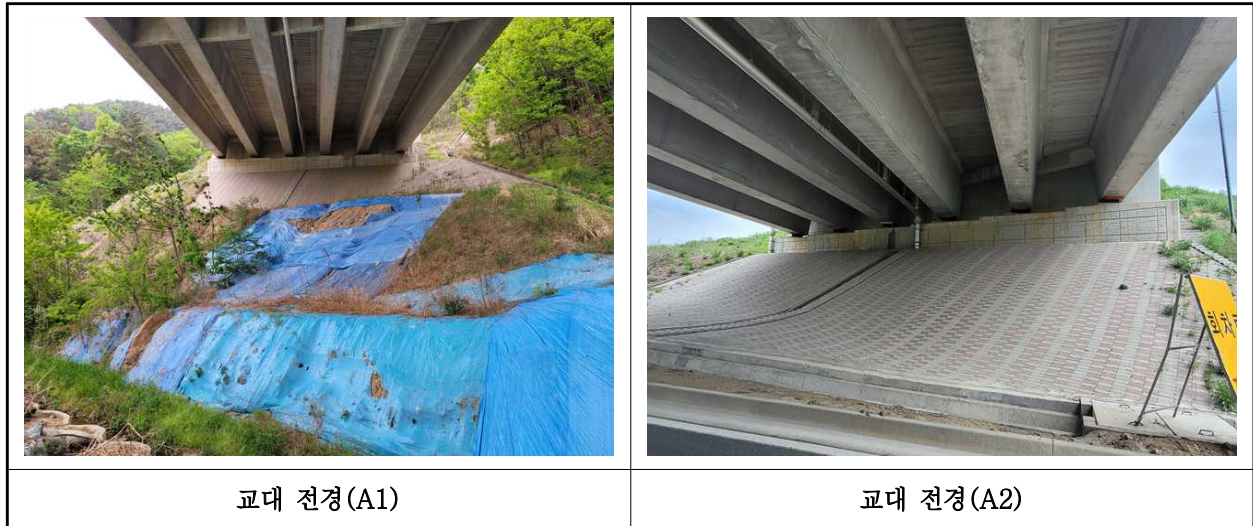
【사진 5.3.8】 교대 전경

- 교대 A1, A2에 대한 현장조사 결과, 파손, 백태, 체수, 누수(녹발생), 누수흔적, 철근노출, 잡철물미제거(녹발생), 박리, 열화, 마감불량, 누수가 조사되었다.

- 교대에서 조사된 파손, 박리, 열화, 철근노출, 마감불량의 경우 시공시 외부충격, 다짐미흡, 품질관리 미흡, 우수유입, 공용기간 증가 등에 의해 발생한 손상으로 판단되며 내구성 저하방지를 위한 단면보수, 단면보수(방청)이 필요할 것으로 판단된다.
- 백태, 잡철물 미제거(녹발생)의 경우 우수유입, 공용기간 증가에 의해 발생한 손상으로 내구성 확보 차원에서 표면처리 등의 적절한 보수가 필요할 것으로 판단된다.
- 체수, 누수, 누수(녹발생), 누수흔적의 경우 신축이음부를 통한 우수유입, 공용기간 증가 등에 의해 발생한 것으로 판단되며, 즉각적인 보수보다는 주기적인 점검을 통한 주의관찰 및 유지관리 후 신축이음과 보수공사와 연계하여 표면처리 등 적절한 방안의 보수가 필요할 것으로 판단된다.
- 교대에 대한 변위(기울음)측정 결과, 변위가 없는 양호한 상태로 측정 및 검토되었다.

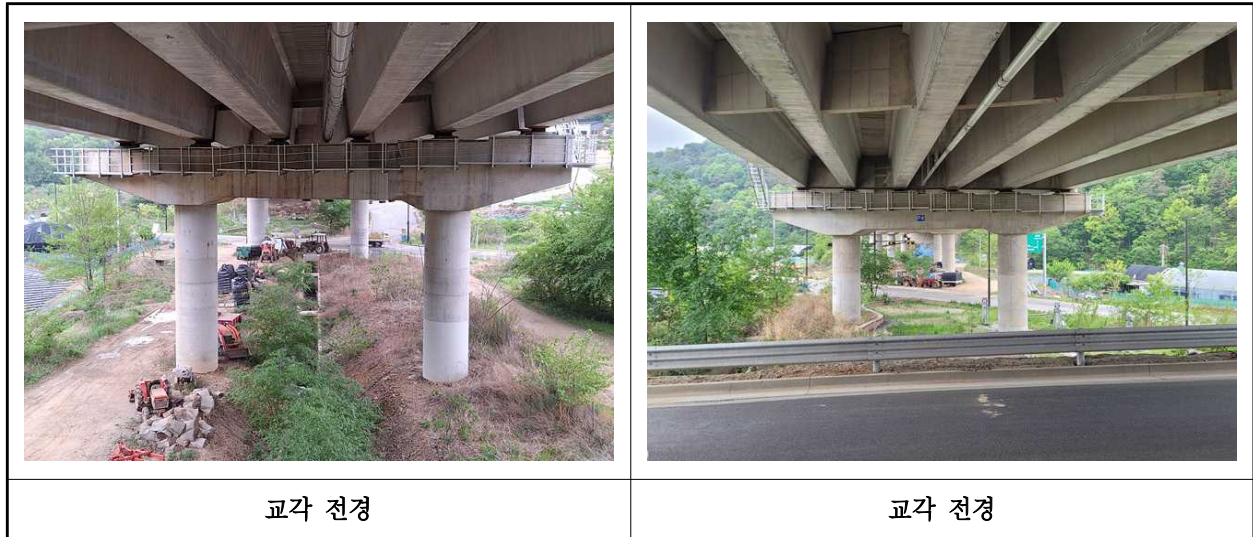
【사진 5.3.11】 교각 전경

- 교각에 대한 현장조사 결과, 균열(0.3mm미만, 이상), 망상균열(0.3mm미만), 균열부백태, 굽힘, 철근노출, 표면불량, 체수 및 토사퇴적, 녹물흔적, 누수흔적 등이 조사되었다.

- 교각에서 조사된 균열(0.3mm미만, 이상), 망상균열의 경우 건조수축, 온도변화, 거푸집 조기탈거 등에 의한 비구조적인 손상으로 판단되며, 내구성확보 차원의 표면처리, 주입보수 등의 적절한 방안의 보수를 실시하는 것이 필요할 것으로 판단된다.
- 균열부백태의 경우 균열부 우수접촉에 의한 손상으로 진전 시 수분침투로 인한 추가손상이 우려되므로 표면처리 등의 적절한 방안의 보수를 실시하는 것이 필요할 것으로 판단된다.
- 굽힘 손상의 경우 시공시 외부충격 등에 의한 손상으로 판단되며 손상의 정도가 경미한 바 즉각적인 보수보다는 주의관찰을 통한 유지관리가 요구된다.
- 철근노출의 경우 피복두께 부족 등의 시공미흡에 의한 손상으로 판단되며, 내구성 저하방지 차원에서 단면보수(방청)를 실시하는 것이 필요하다.
- 표면불량의 경우 시공미흡에 의한 손상으로 내구성 확보 차원에서 단면보수 등의 적절한 방안의 보수를 실시하는 것이 필요할 것으로 판단된다.
- 체수 및 토사퇴적, 녹물흔적, 누수흔적의 경우 신축이음부 하부 우수유입에 의한 손상으로 판단되며, 즉각적인 보수보다는 주기적인 점검을 통한 주의관찰 및 유지관리 후 신축이음과 보수공사와 연계하여 표면처리 등 적절한 방안의 보수가 필요할 것으로 판단된다.
- 교각에 대한 변위(기울음)측정 결과, 양호한 상태로 측정 및 검토되었다.

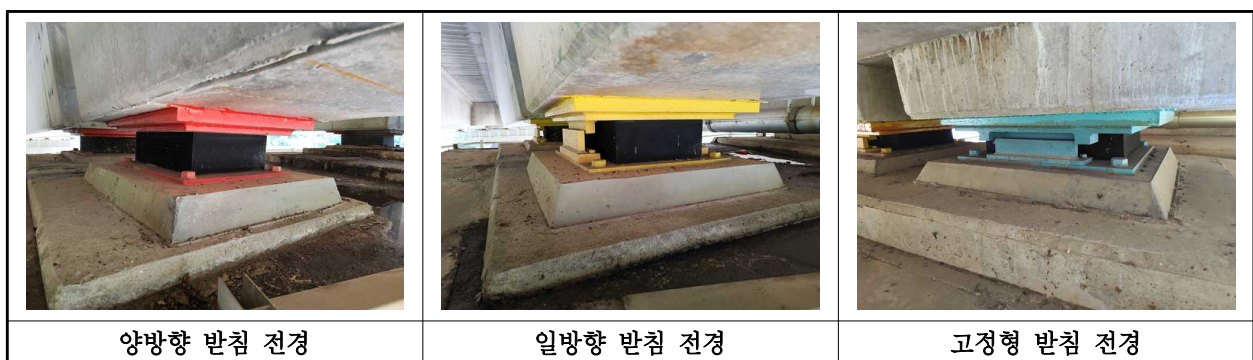
【사진 5.3.15】 교량받침 전경

- 공용중 상부구조에서 발생한 하중을 하부구조로 전달하고 상부구조의 신축 및 회전에 능동적으로 대응하는 교량받침은 상·하부구조 접속부에 있는 교량 부속물로서 교량의 구조 중 기계적 요소가 가장 강하며, 하중의 전달과 완충의 기능을 갖고 있어 하중전달을 위해 견고하게 연결되어야 한다.
- 본 교량의 교량받침은 탄성받침으로 총 60기가 설치되어 있으며, 전개소 양방향 받침으로 현장조사는 전구간에 점검시설이 시공되어 있어 도보로 근접조사를 실시하였다.

- 교량받침에서 조사된 무수축물탈 균열의 경우 건조수축, 온도변화, 거푸집 조기탈거 등에 의해 발생한 것으로 판단되며, 내구성 확보차원에서 표면처리 등의 적절한 방안의 보수를 실시하는 것이 필요할 것으로 판단된다.
- 받침콘크리트 재료분리의 경우 시공시 다짐미흡, 품질관리 미흡 등에 의해 발생한 손상으로 판단되며, 단면보수 등의 적절한 방안의 보수가 필요할 것으로 판단된다.
- 플레이트 부식의 경우 외부 우수유입, 공용기간 증가 등에 의해 발생한 손상으로 판단되며, 재도장 등의 적절한 방안의 보수가 필요할 것으로 판단된다.
